# Protokol o podrobné prohlídce

mostního objektu provedené dle Vyhlášky Ministerstva dopravy č. 177/1995 Sb.  
a předpisu Správy železnic SŽDC S5 Správa mostních objektů

| <b>TÚ 0501</b><br>Plzeň hl.n.-seř.n.(včet.jen seř.n.) –<br>Mladotice (včetně) | | <b>DÚ 06</b><br>Horní Bříza – Kaznějov | | <b>Evd. km</b><br><b>20,691</b> |

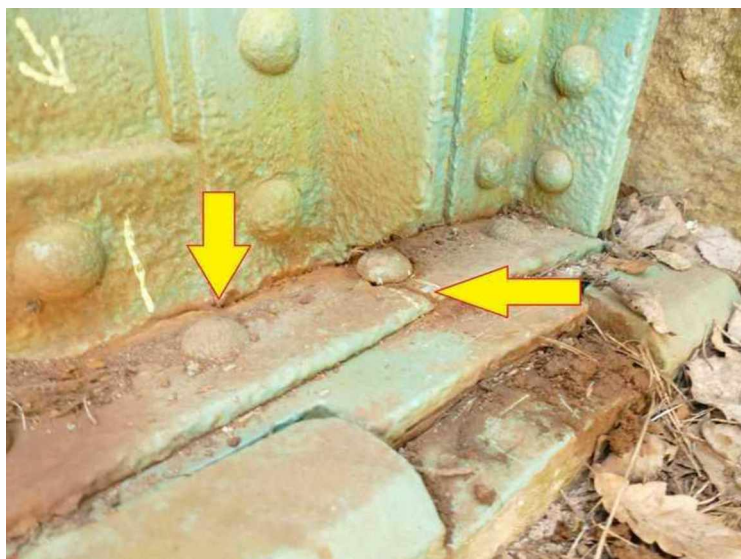
**Foto č. 1**

- Na začátku levého hlavního nosníku z vnější strany v místě uložení příčná trhlinka ve vodorovné přírubě dolního krčního úhelníku v délce 35 mm, v místě porušení mírná deformace směrem nahoru **(viz foto č. 1)**
- Na začátku levého hlavního nosníku z vnější strany v místě uložení podélná trhlinka v koutě dolního krčního úhelníku v délce 290 mm **(v PPM 2020 neevidováno), (viz foto č. 1)**

Hlavní nosník vlevo na začátku, dolní krční úhelník z vnější strany, podélná trhлина a příčná trhлина

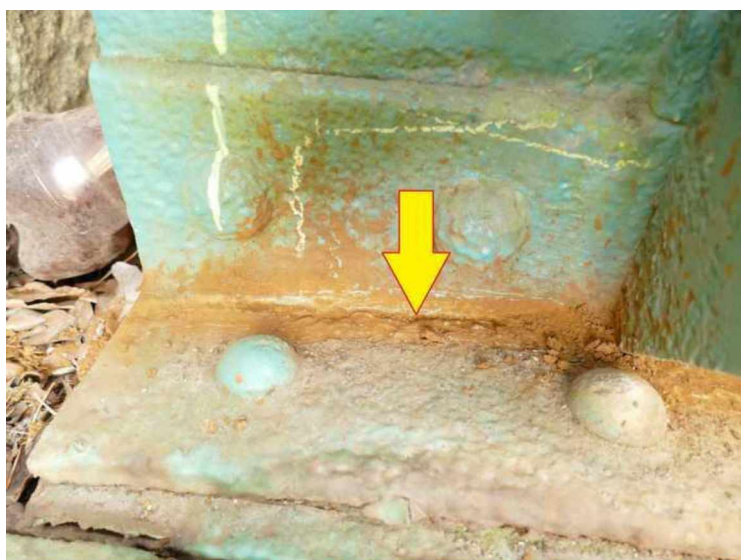
**Foto č. 2**

- Na konci levého hlavního nosníku z vnější strany v místě uložení podélná trhlinka v koutě dolního krčního úhelníku v délce 230 mm **(od PPM 2020 došlo ke zhoršení stavu v podobě délce trhlinky o 40 mm), (viz foto č. 2)**

Hlavní nosník vlevo na konci, dolní krční úhelník z vnější strany, podélná trhлина

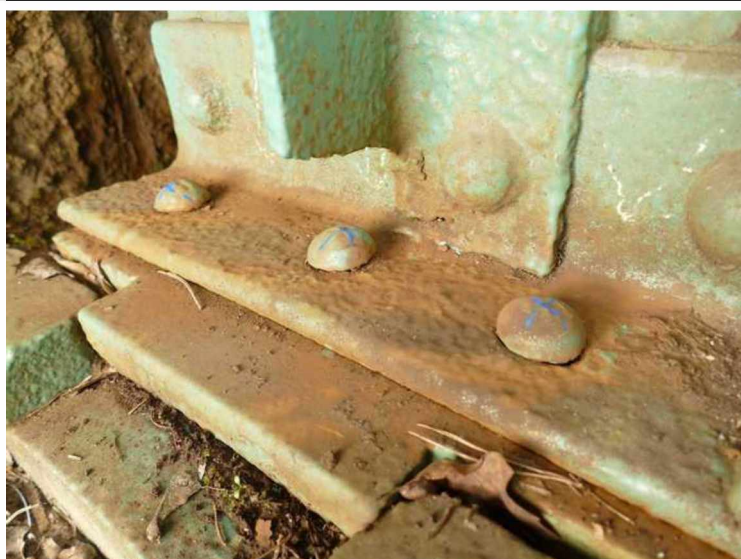
**Foto č. 3**

- Na začátku pravého hlavního nosníku z vnější strany nad ložiskem volný 3 nýty **(viz foto č. 3)**, na konci volný 1 nýt
  - V dolních pásnicích hlavních nosníků jednotlivé vruby od nárazů vozidel různých šířek do hloubky až 20 mm, vpravo ve 4. poli 4 x vrub do hloubky až 30 mm **(viz foto č. 4)**

Hlavní nosník vpravo dolní krční úhelník z vnější strany, volné nýty

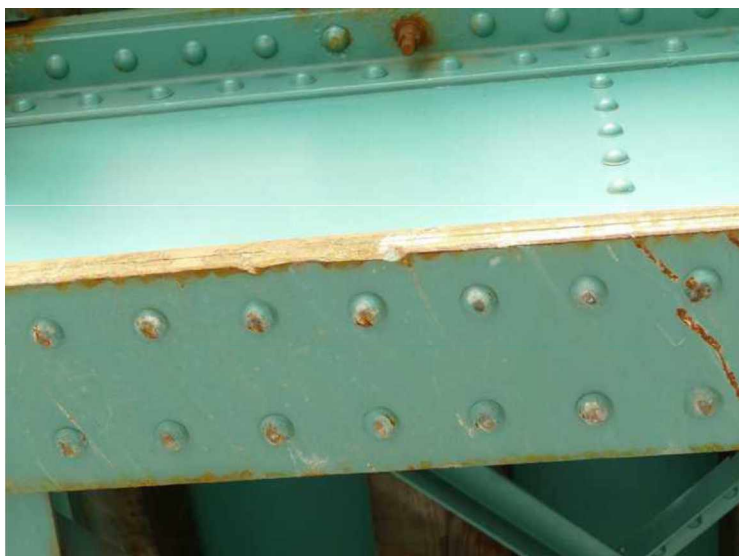
Foto č. 4

**Konstrukce K 01:**  
Hlavní nosník vpravo dolní  
pásnice, vruby

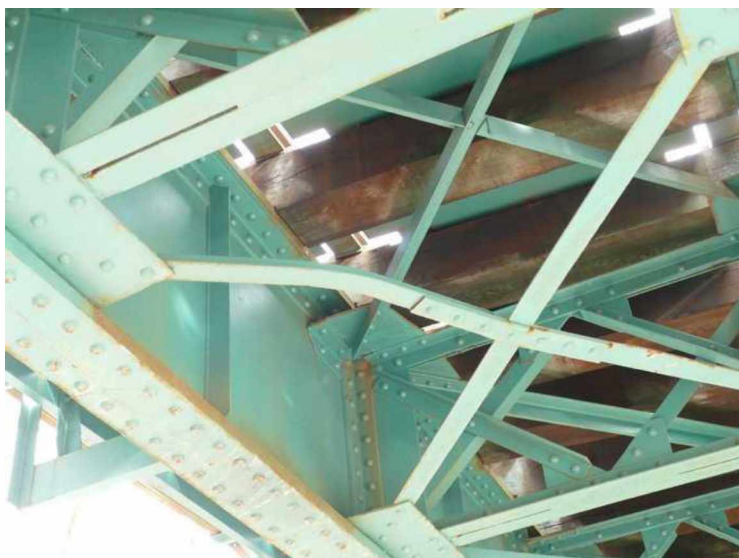
Foto č. 5

- Příčné ztužení a podélné ztužení:
- Úhelník dolního podélného ztužení ve 4. poli u 4. příčného ztužení vlevo deformovaný nahoru až o 30 mm v celé délce **(viz foto č. 5)**

**Konstrukce K 01:**  
Příčné ztužení, deformace

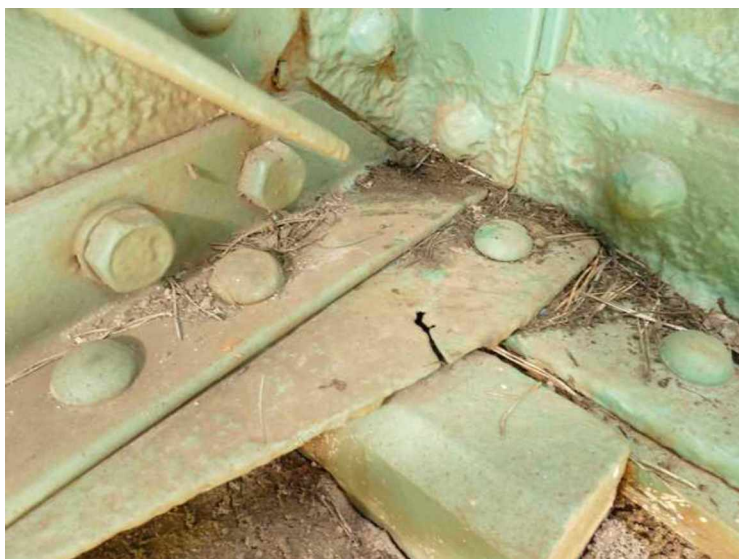
Foto č. 6

- Úhelníky dolního podélného ztužení v napojení na styčnickové plechy (v koncích) téměř v každém poli prokorodované v délce až 30 – 60 mm
  - Dolní vodorovné styčnickové plechy na začátku a konci konstrukce nad ložisky korozně oslabené až o 3 mm (vlevo na začátku až o 5 mm, prokorodovaný s hranami do ostra), **(viz foto č. 6)**

**Konstrukce K 01:**  
Příčné ztužení na začátku,  
styčnickový plech,  
prokorodování
