## **Hodnotící zpráva stavu sportovního povrchu**

- 1.1 Údaje o místě uložení a užívání  
Místo: VSPŠ, Hasičská 1003/49, Ostrava-jih-Hrabůvka,  
tělocvična školy a skladové prostory, cca 2015 m<sup>2</sup>
- 1.2 Údaje o zadavateli  
Název: Florbal Vítkovice  
Adresa: Alžírská 1502/24, 708 00 Ostrava Poruba  
IČ: 26588005  
Statutární zástupce: Pavel Palata – Generální ředitel klubu
- 1.3 Údaje o vlastníkovi povrchu  
Statutární město Ostrava

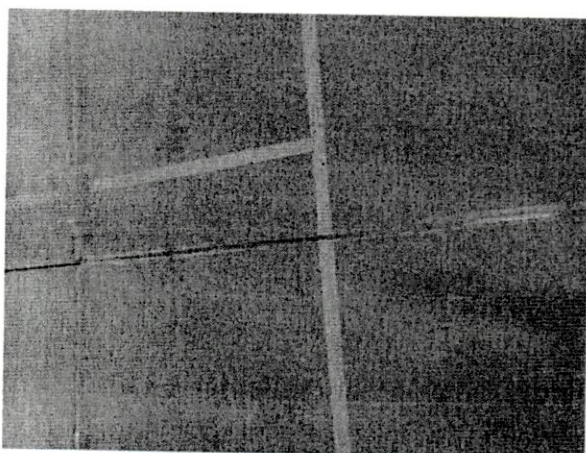
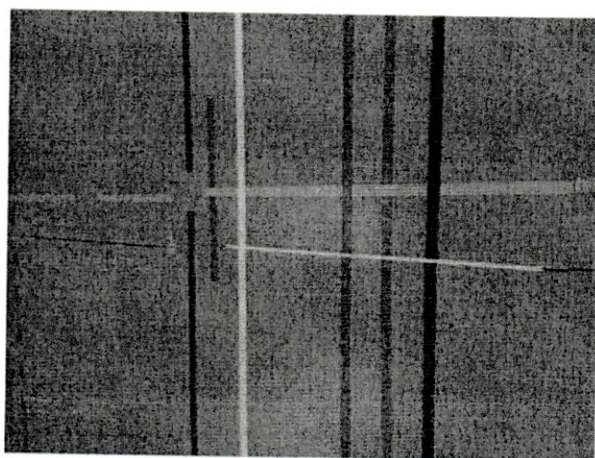
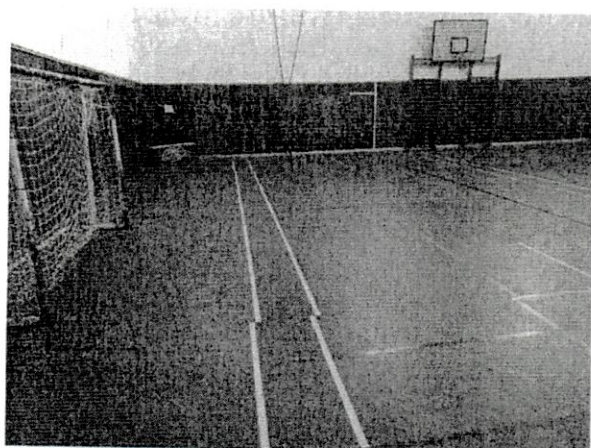
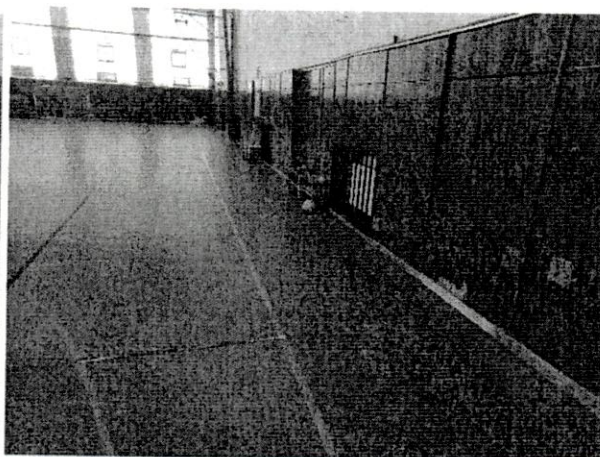
Sportovní povrch značky Grabo TOP 60 byl instalován v roce 2020 na betonový podklad s lokální fixací, původně v hale Sportovního centra Dubina, Horní 287, Ostrava - jih. V rámci rekonstrukce Sportovního centra Dubina byl povrch v roce 2024 demontován, převezen do VSPŠ, Hasičská 1003/49, Ostrava - Hrabůvka, kde byl uložen a částečně položen v místní tělocvičně. Celkový vizuální dojem neodpovídá stáří povrchu. Finální vrstva eterogenního sportovního povrchu je destruovaná, na většině plochy částečně nebo zcela absentuje. Vlivem rozrušení, či absence finální vrstvy povrch ztrácí parametry požadované normou EN 14904 - Povrchy pro sportoviště - halové sporty, jako jsou zejména tření, adsorpce nárazu, odolnost proti valivému zatížení, odolnost proti opotřebení, výška odrazu míče, odolnost proti nárazu, tedy parametry, které zaručují bezpečný a zdravý uživatelský komfort. Povrch dále vykazuje velké množství poškození a šmouh od obuvi, jejichž výskyt je také v přímé souvislosti porušení finální vrstvy sportovního povrchu.

Povrch není kompaktní. Opatření a poškození materiálu na spojích neumožňuje jeho další spojení - svaření. Místy je tato skutečnost řešena pomocí záplat.

Původní lajnování v rozsahu multifunkce již nelze správně napojit ani odstranit. Podle informací uživatele probíhala údržba povrchu dle zadání výrobce, přesto je povrchová vrstva poškozená výše uvedeným způsobem.

Z důvodu ztráty požadovaných vlastností sportovního povrchu, které jsou popsány v bodě 3. lze konstatovat, že sportovní povrch Grabo TOP 60 je nevhodný pro výkonnostní i rekreační sport a sportovní povrch je v **havarijním stavu**. Jeho další využití je značně komplikované i z důvodu rozsahu poškození, které je v přímém rozporu s požadavky na bezpečnost uživatelů. Velký rozsah lajnování a použití povrchu na jiném půdorysu haly/tělocvičny než byl původní přináší pro uživatele velice těžko řešitelný problém a může vést i k nežádoucí dezorientaci uživatelů - sportovců.

Další využití povrchu předpokládá jeho kompletní úpravy, resp. ořezání tak, aby jednotlivé pásy bylo možné opět svařit. Použití předpokládáme pouze v pro zájmové kroužky apod., tedy nikoliv na výkonnostní a vrcholové úrovni. V této úrovni použití by zároveň stávající poškozené a nenavazující lajnování nemuselo být velkým handicapem.
