## Záměr na opravu

3 kusů dveří vnitřního nádvoří západního křídla zámku v Hradišti u Blovic

### **Oprava 3 ks dveří vnitřního nádvoří západního křídla zámku**

Umístění: Zámek Hradiště, Blovice

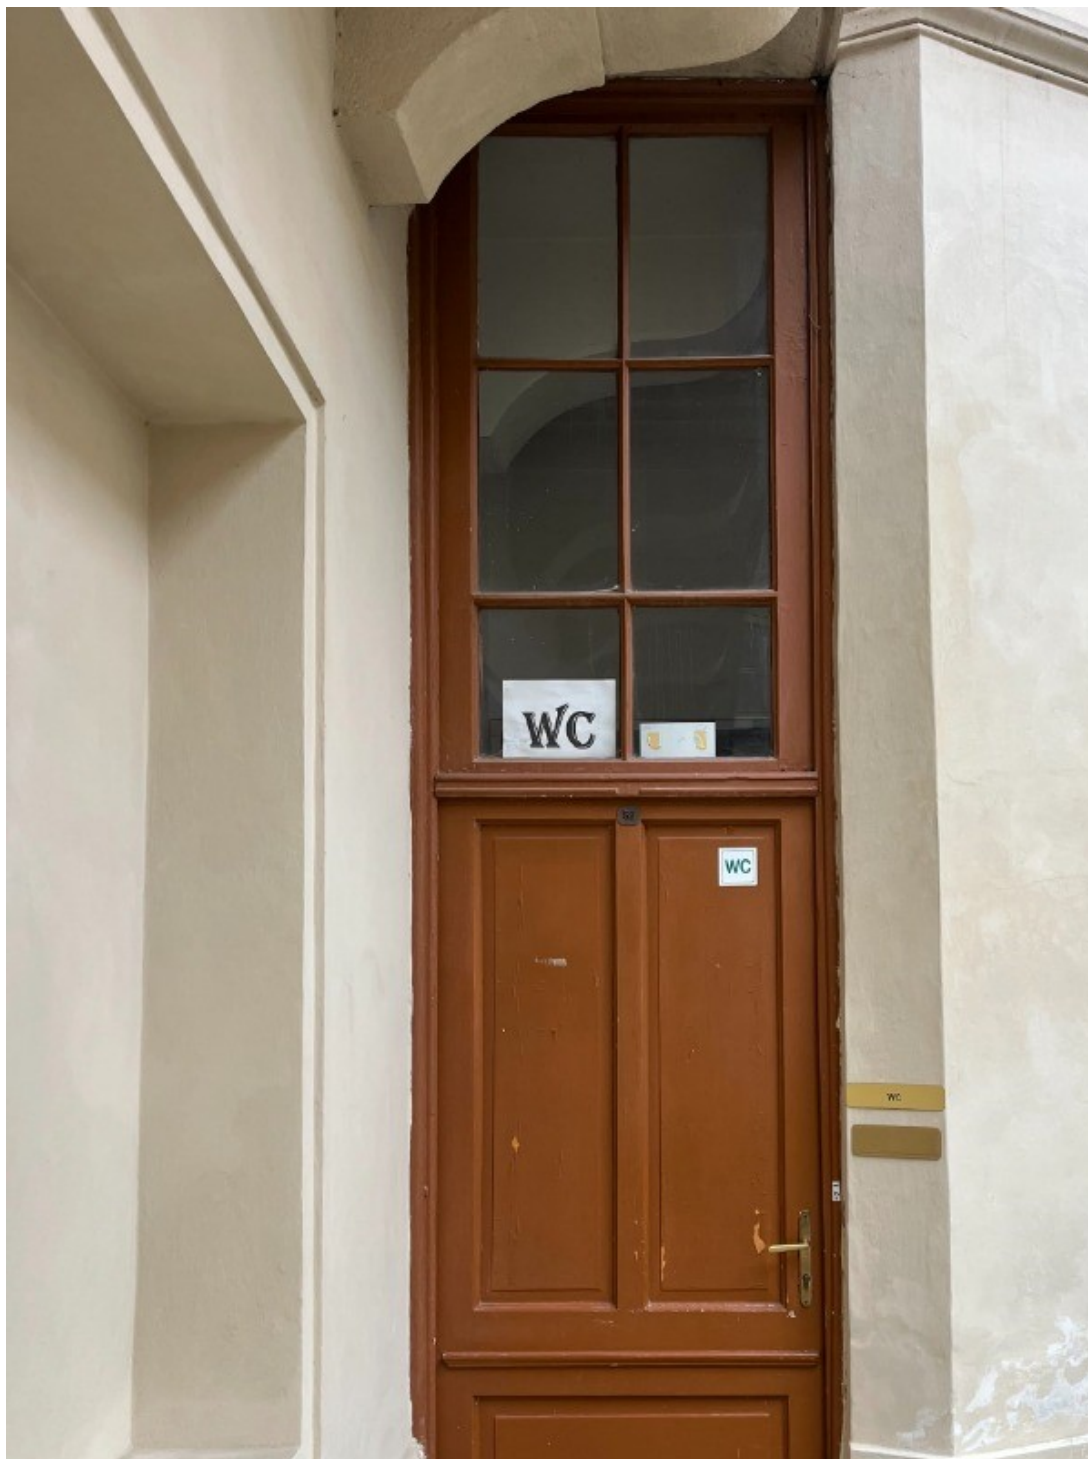
Dveře již byly v minulosti opravovány. Pravděpodobně došlo k výměně spodního vlysu dveří a spodní části svislých krajních vlysů. Jsou patrná místa napojení asi 20cm od země.

Na dveřích se nacházejí tři vrstvy nátěru. Přímě na dřevě bílý základ, dále světle hnědý/okrový nátěr a jako přemalba potom současná červenohnědá. Dveře byly pravděpodobně při minulé opravě obroušeny až na dřevo a následně opatřeny těmito nátěry.

Pohled na dveře z exteriéru

Odstranit pokud možno všechny vrstvy barev a to mechanicky opálením a broušením a následně domytím pomocí odstraňovačů nátěrů. Po této fázi bude dřevo preventivně ošetřeno přípravkem proti dřevokaznému hmyzu (např. Lignofix Profi). Dále bude povrch důsledně vytmelen a tmely vybroušeny.

Nová povrchová úprava by mohla být shodná s nově opravenými dveřmi na vnitřním nádvoří (odstín RAL 1023).

Doporučuji výměnu kliky za mosaznou typu Alt Wien.

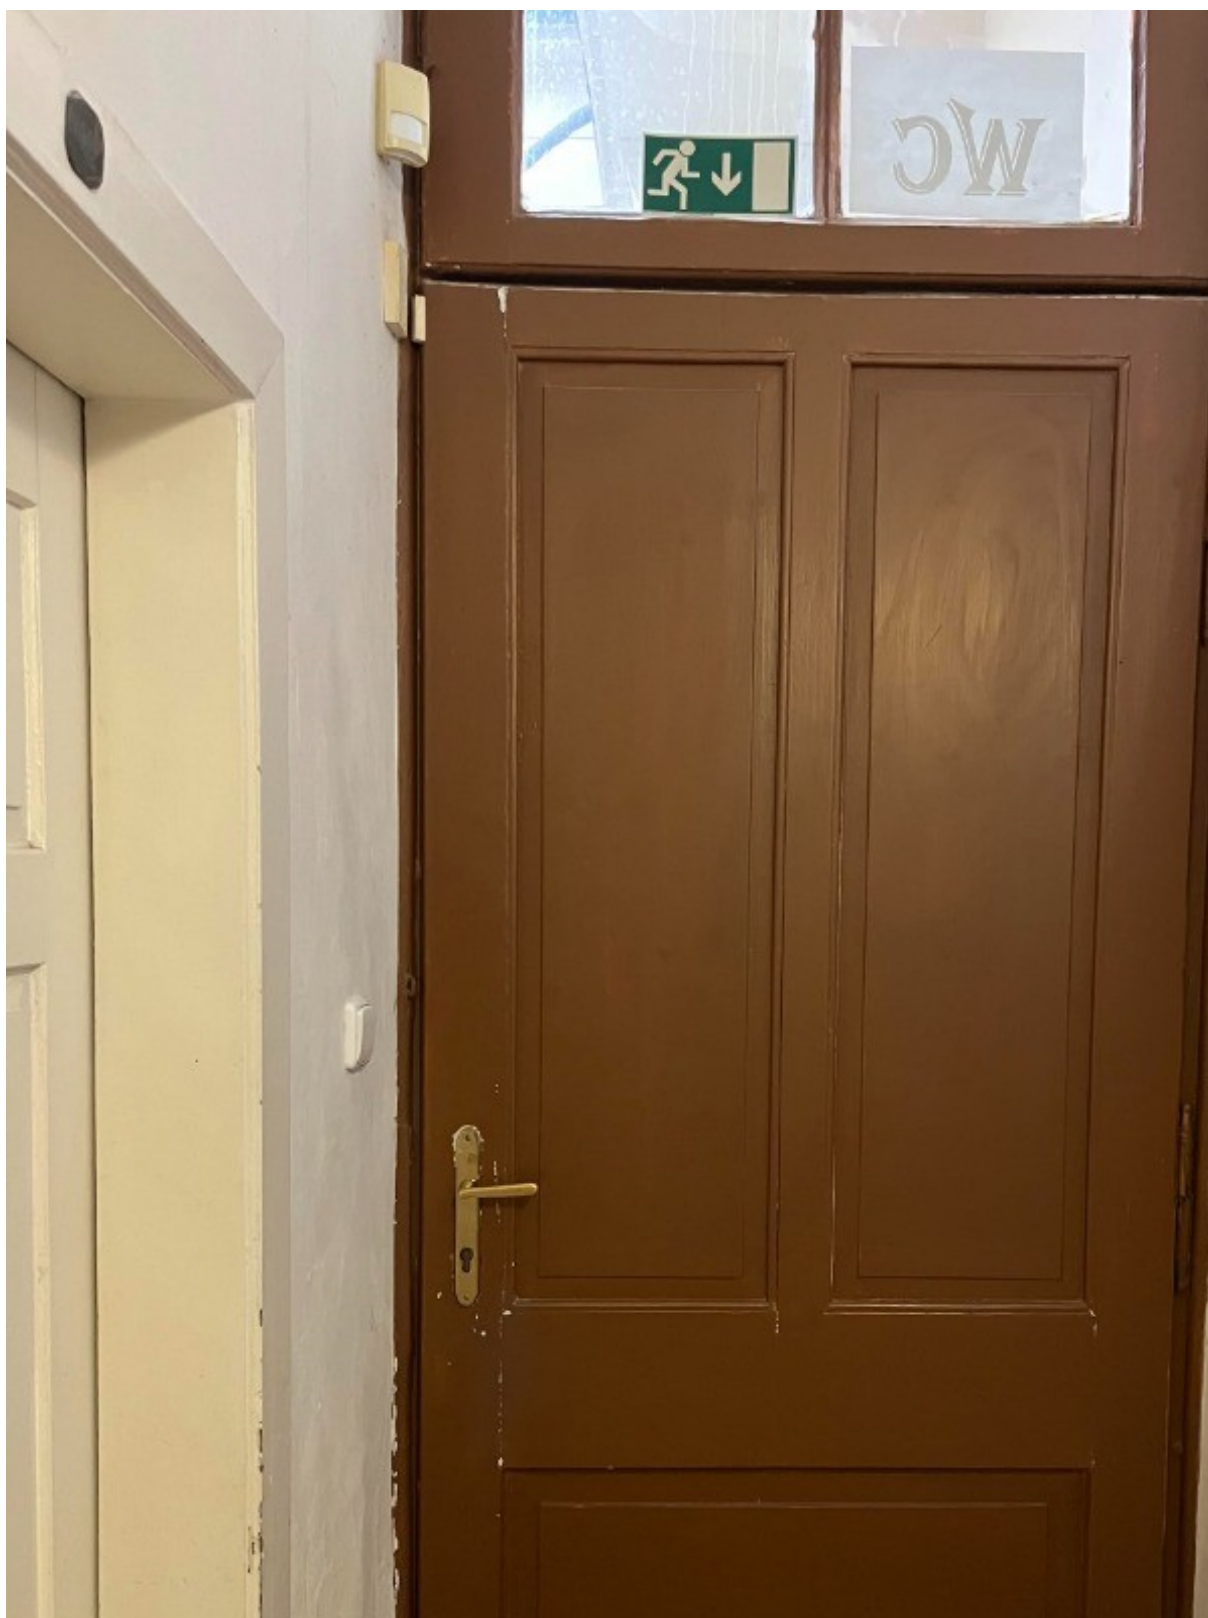
Pohled na dveře z interiéru

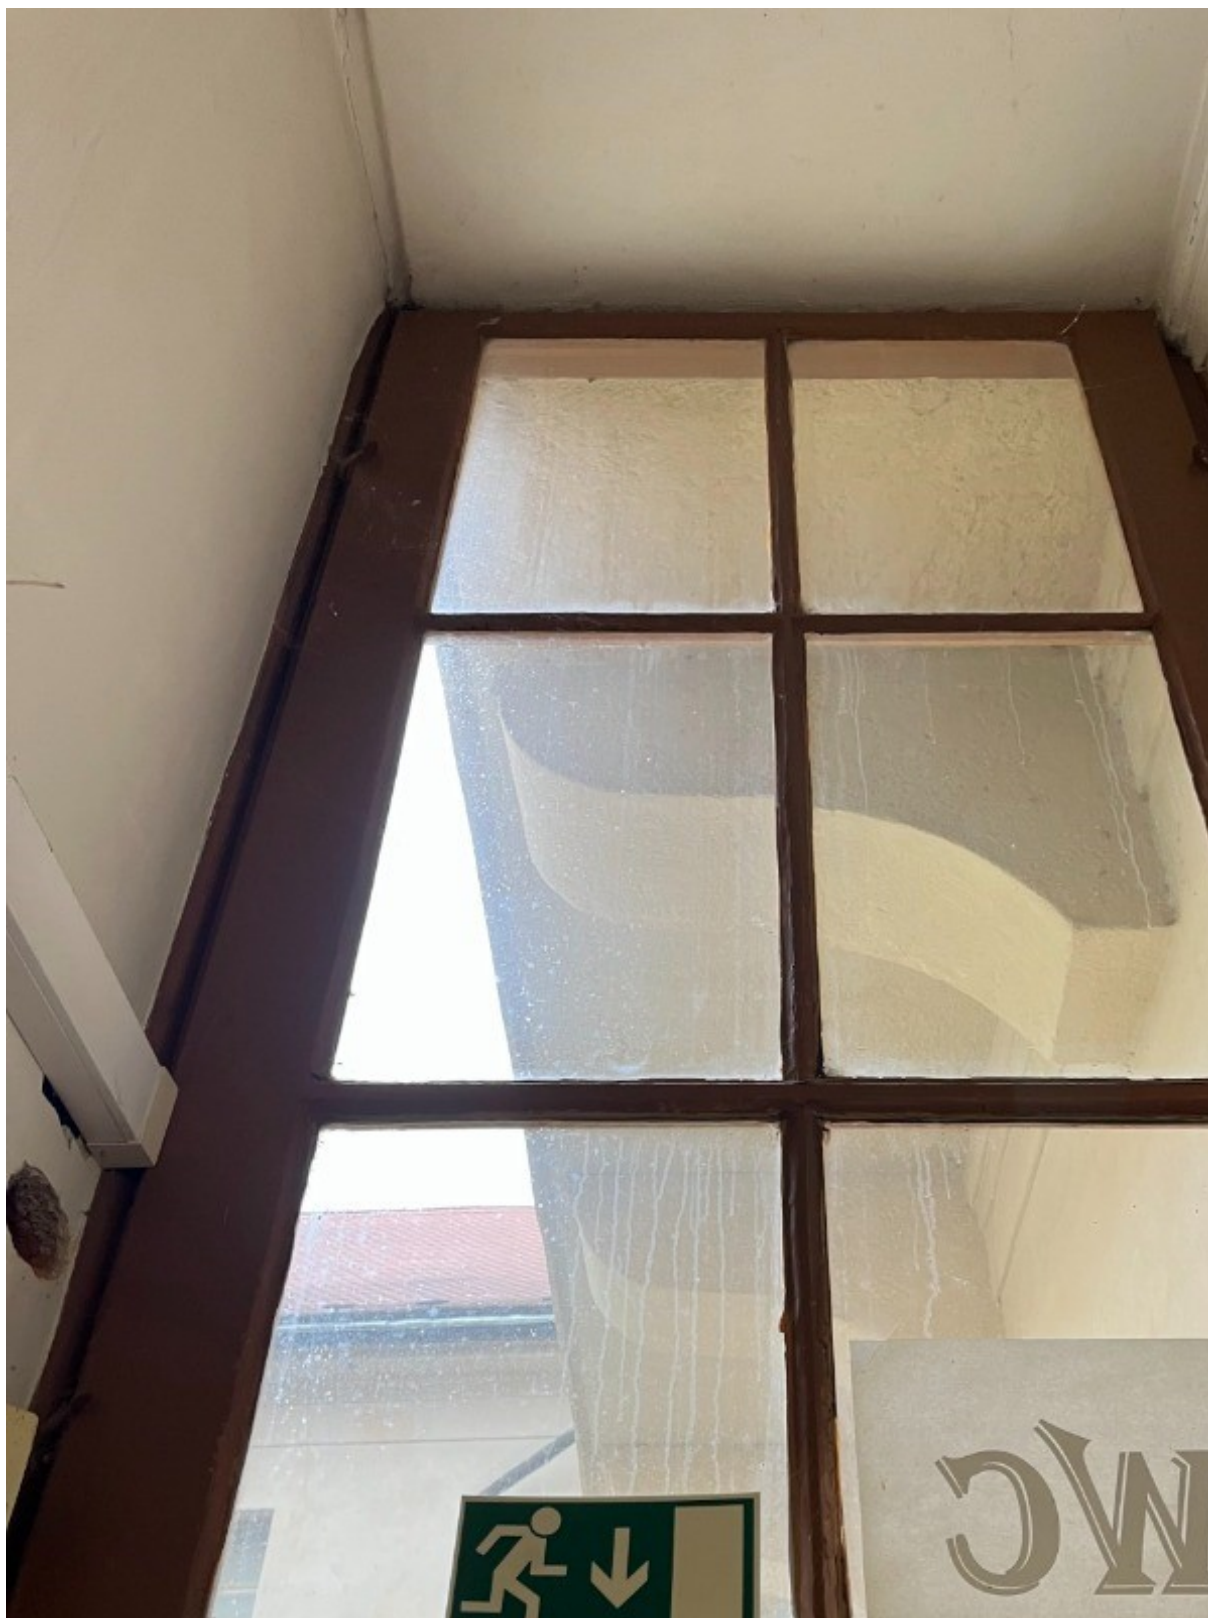
Nadsvětlík je možné demontovat, v rámu drží pomocí obrtlíků. Skla jsou zasklena pomocí sklenářského tmelu, pokud by se drolil nebo někde nedržel, je potřeba tmel doplnit.

Pohled na nadsvětlík z interiéru

Dveře a nadsvětřík budou opraveny na dílně, rám bude proveden na místě bez demontáže.

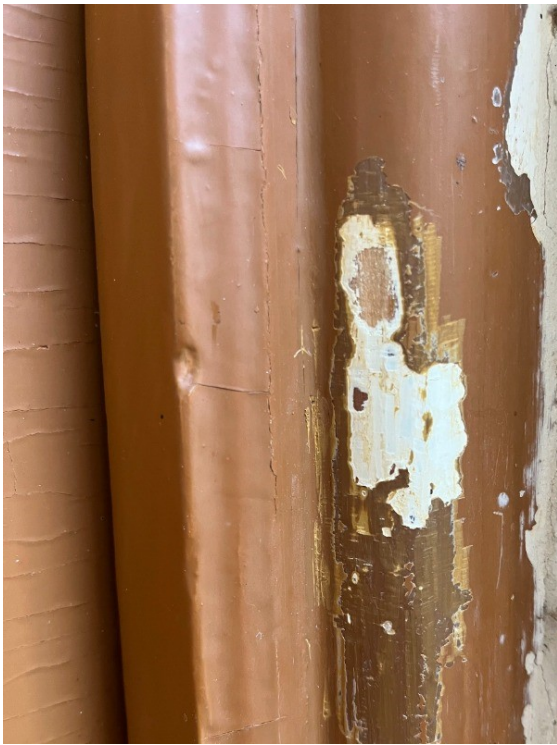
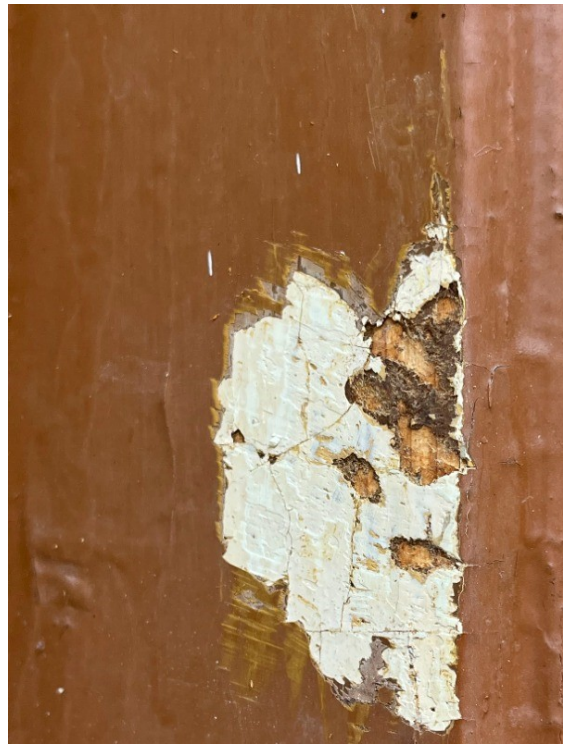
Zbytek konstrukce (zárubně a nadsvětlík) obroušený na dřevo při opravě nebyl a díky tomu zůstala pod bílou novodobou základovou barvou zřejmá původní vrstva tmavě hnědé barvy, možná fládru. Ze sond to není zřejmé.

Detail průzkumu nátěrů na obložkách a nadsvětlíku

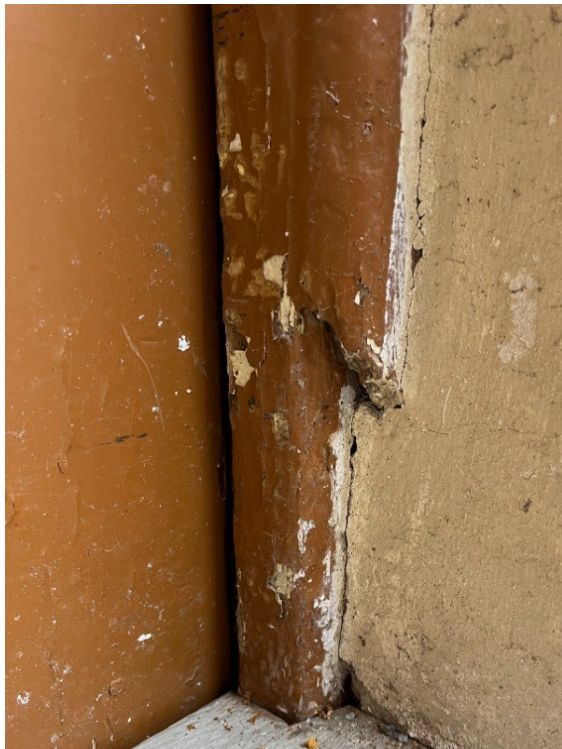
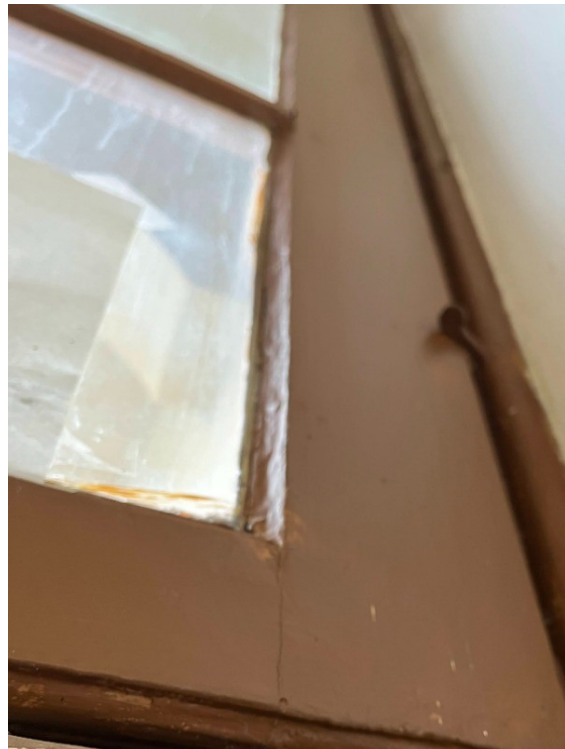
Ve spodní části zárubně chybí část profilu. Jinak jsou dveře, rám i nadsvětlík v dobrém stavu. Nutné je pouze obnovení povrchové úpravy.

Detail defektu obložek a detail nadsvětlíku

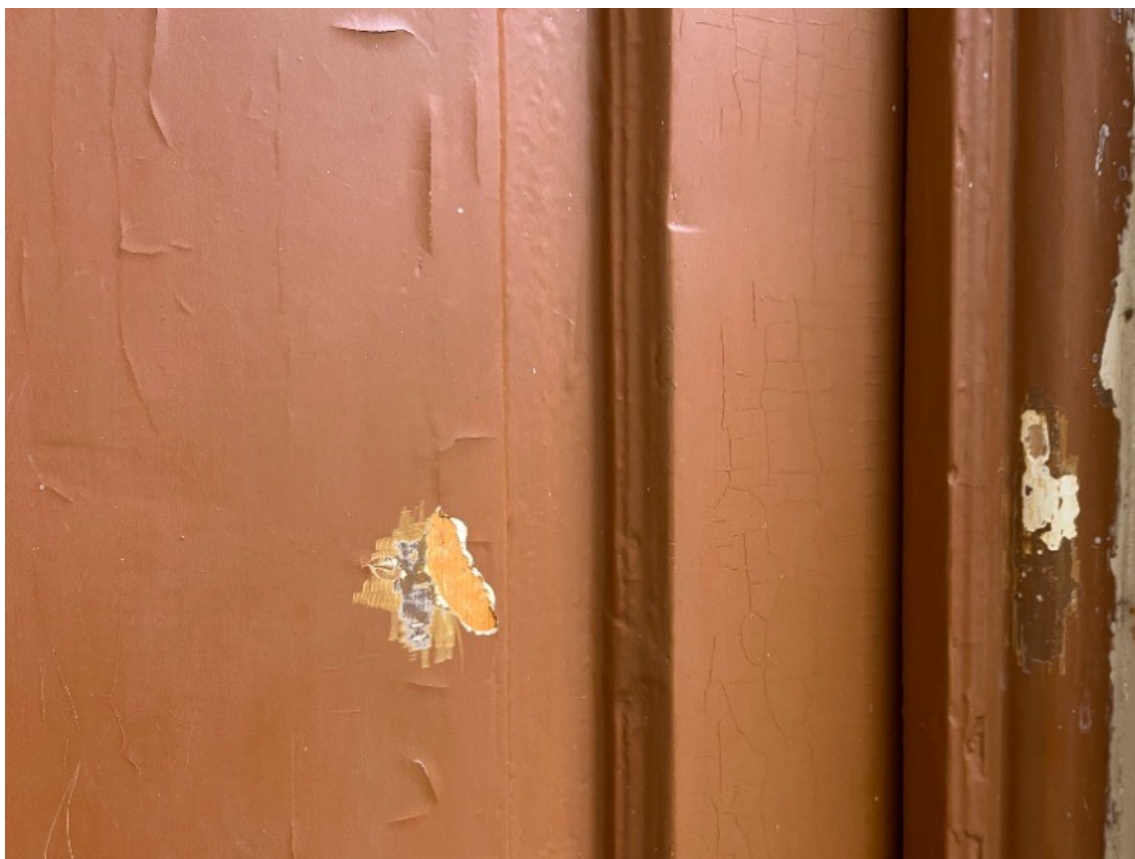
Průzkum nátěrů obložek a dveřního křídla

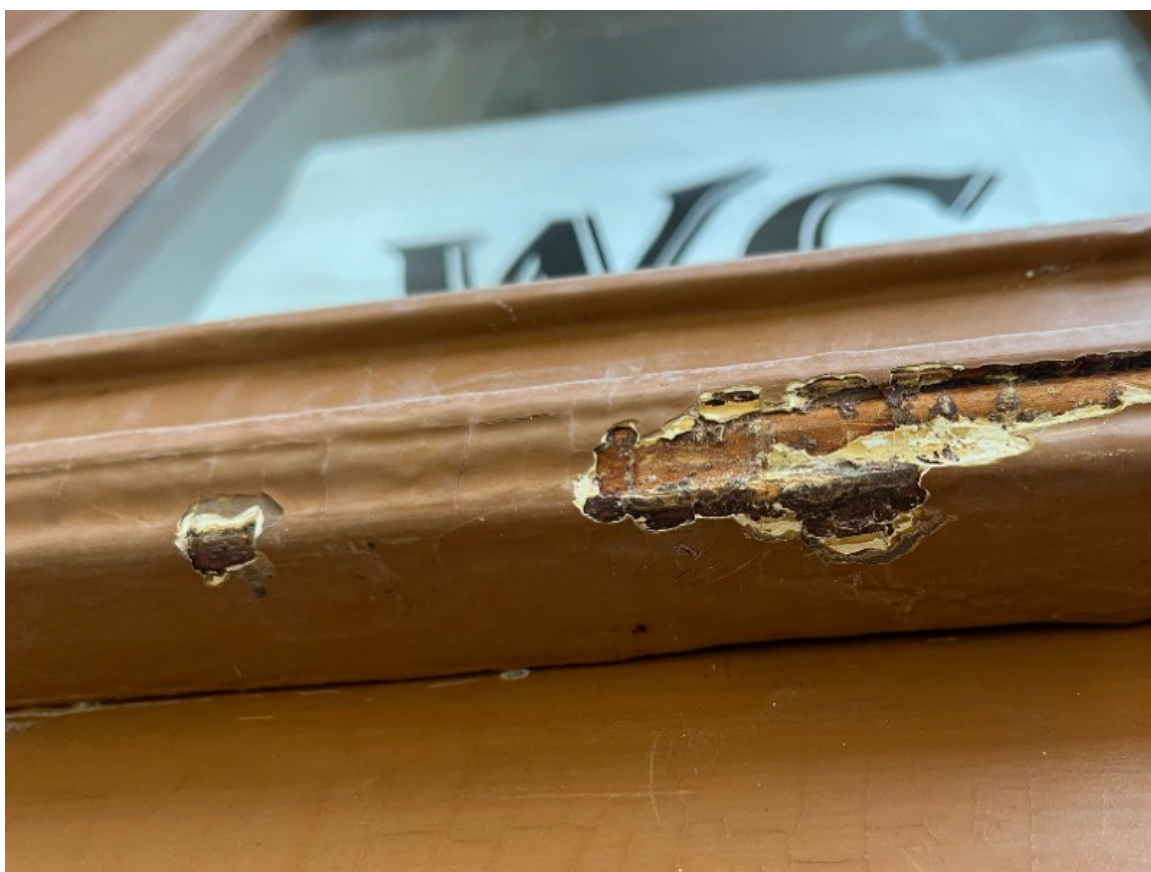
Průzkum nátěrů rámu nadsvětlíku

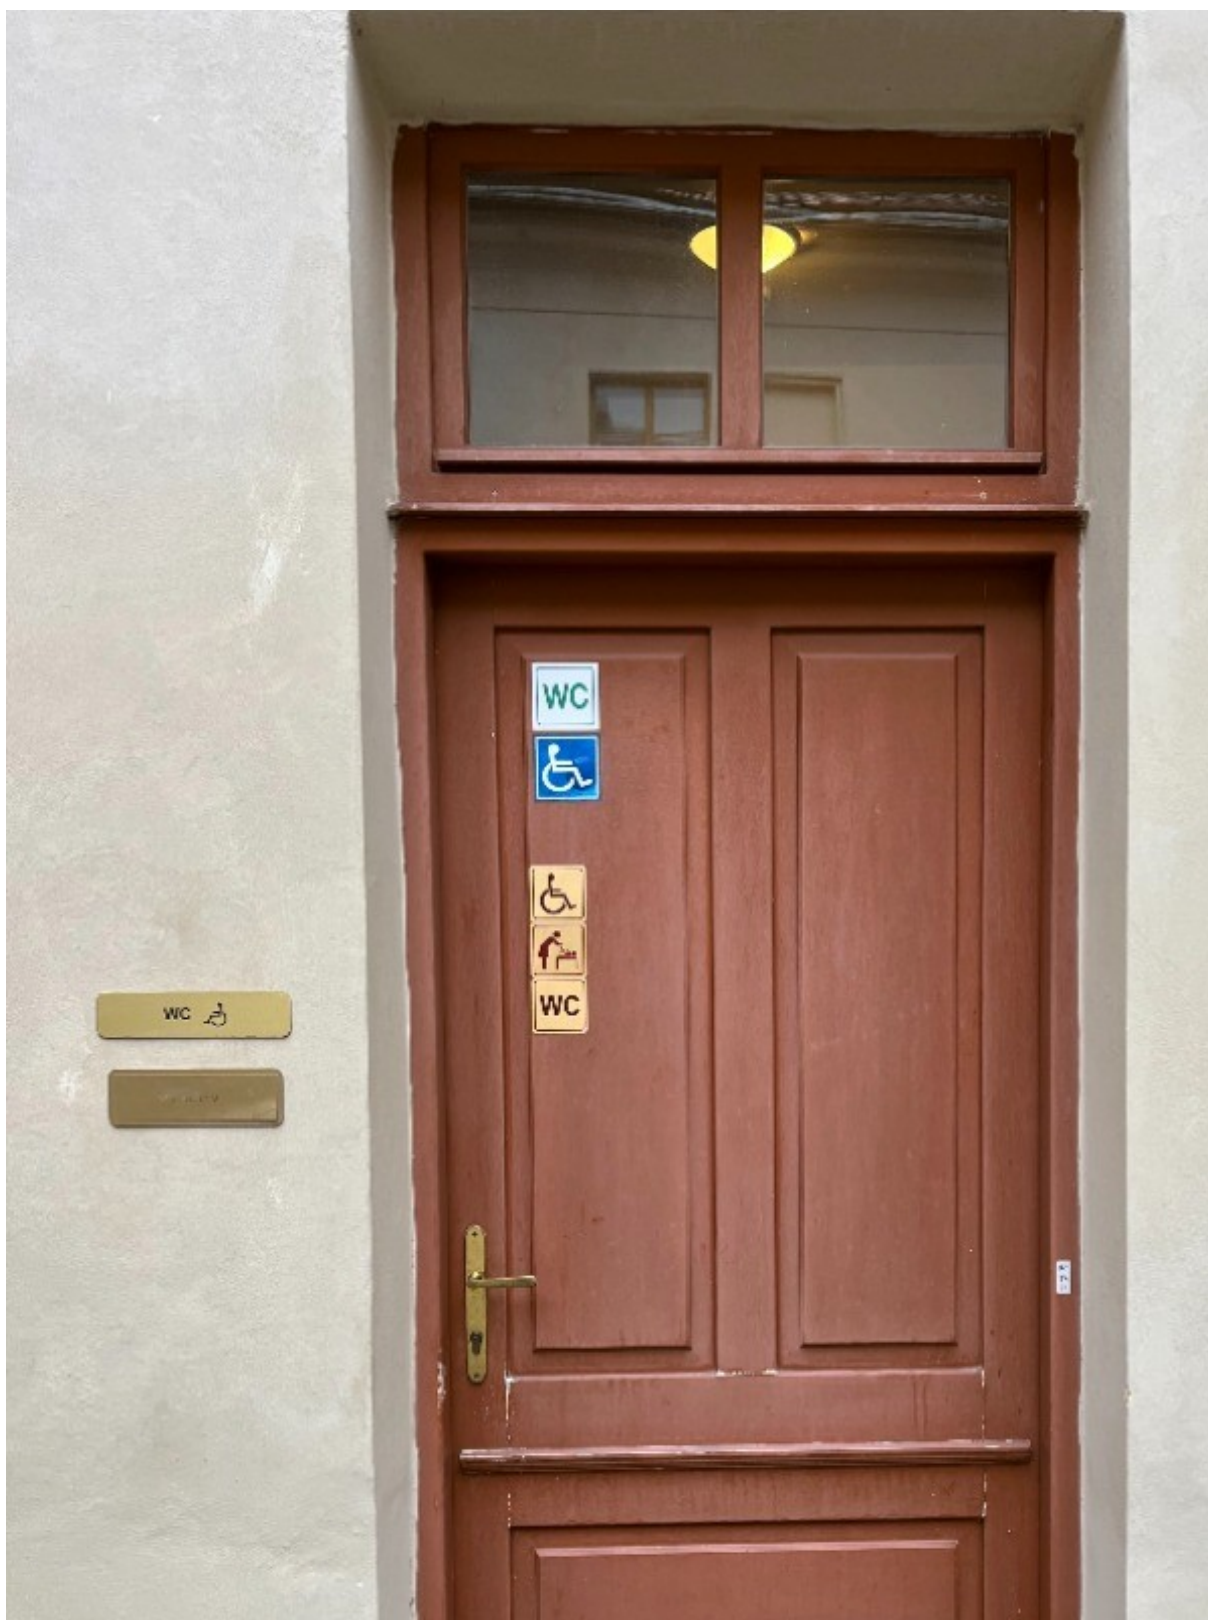
Z venkovní strany, zvláště pak ve spodní části je patrné poškození povrchové úpravy působením povětrnostních vlivů. Konstrukčně se nacházejí v dobrém stavu.

Pohled na dveře z exteriéru

Poškození bude nutné lokálně obrousit, zbylé povrchy budou zdrsňeny brusným papírem, celoplošně opatřeny základním separačním nátěrem a vše následně opatřeno novým nátěrem v požadovaném odstínu RAL 1023. Druh barvy ještě nutno určit (akrylová, syntetická nebo olejová). Doporučuji výměnu kliky.

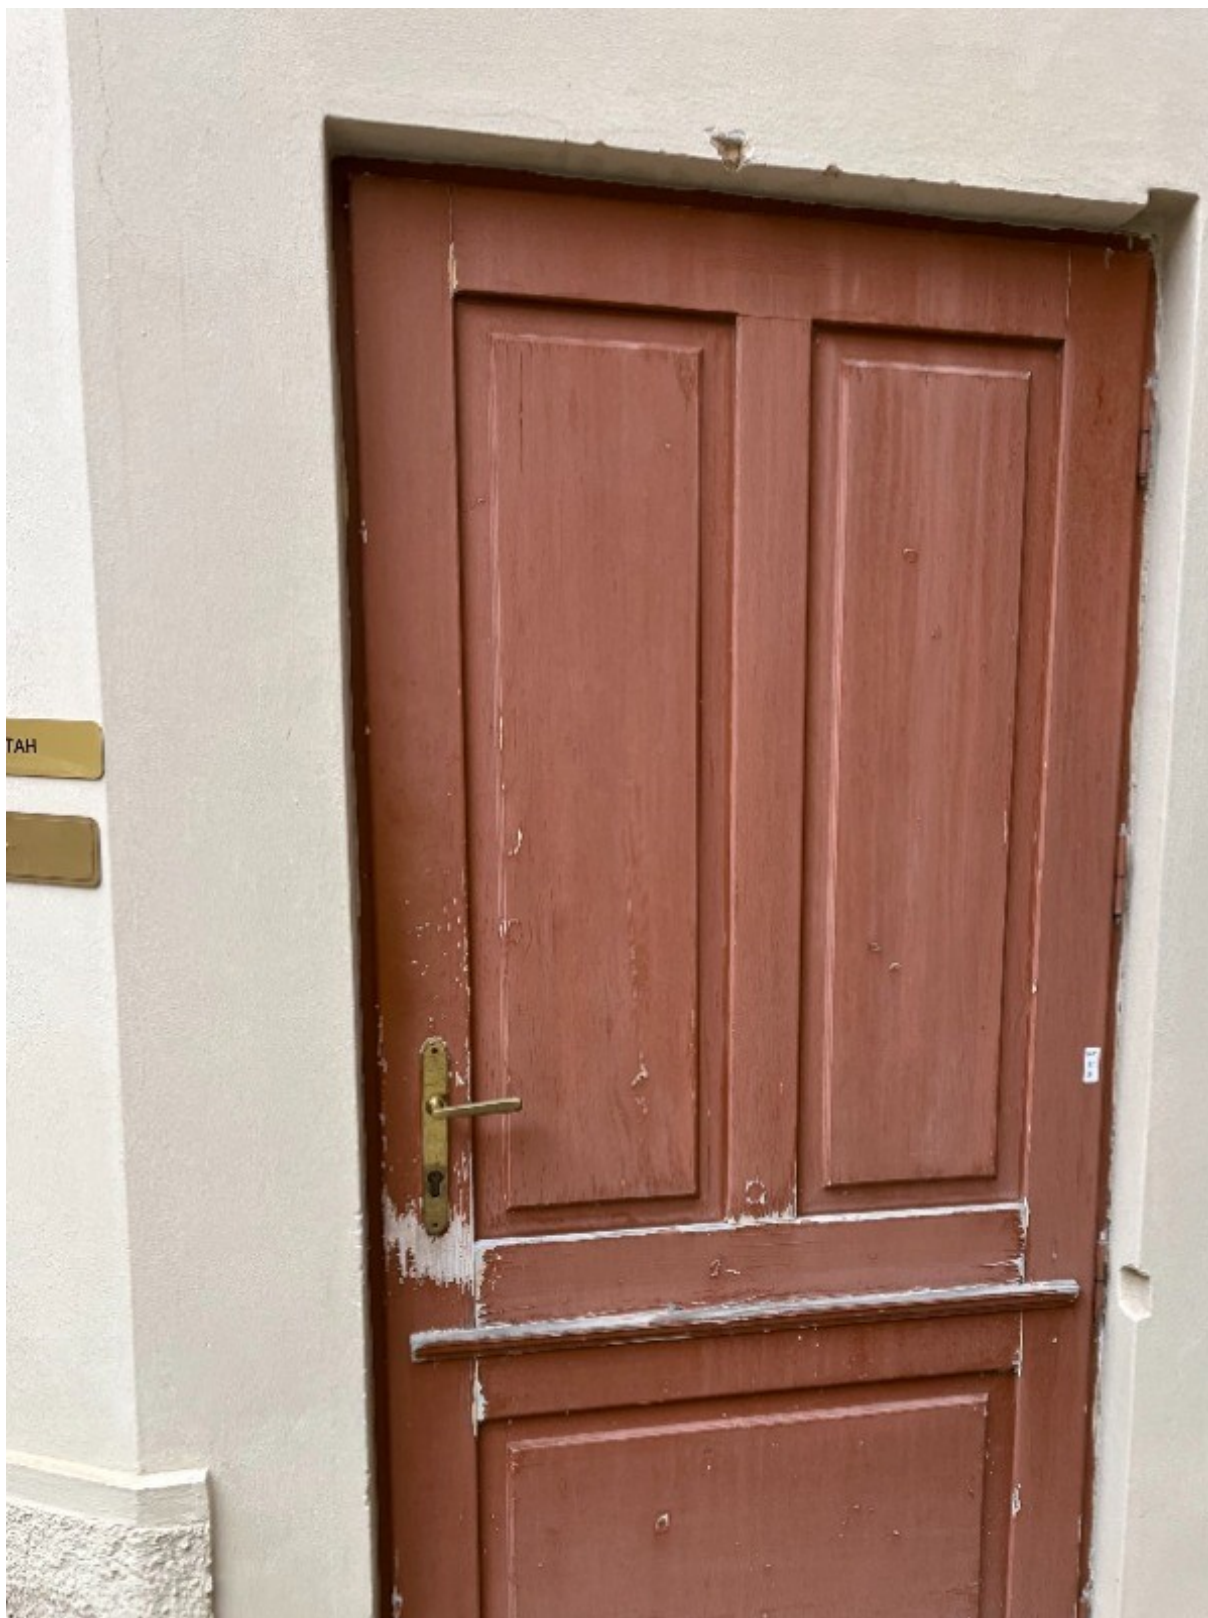
Dveře s rámem jsou novodobé, několik let staré. Z venkovní strany, zvláště ve spodní části, je patrné poškození povrchové úpravy působením povětrnostních vlivů. Poškození je ve větší míře než u ostatních prvků. Vodorovný spodní vlys dveří je navíc z vnitřní strany poškozený působením vody. Zdá se, že je zde použitý dýhovaný materiál, který se po dlouhodobém robení vlhkosti rozlepuje. Klika je funkční bez vůlí, ale silně poškrábaná.

Pohled na dveře z exteriéru

Odlupující dýha bude podlepena a vytmelena. Odlupující se barva bude obroušena, povrch dveří bude důsledně vytmelěn. Zbylé povrchy budou zdrsněny brusným papírem. Povrch dřeva bude celoplošně opatřen základním separačním nátěrem a vše následně opatřeno novým nátěrem v požadovaném odstínu RAL 1023. Druh barvy ještě nutno určit (akrylová, syntetická nebo olejová). Doporučuji výměnu kliky.

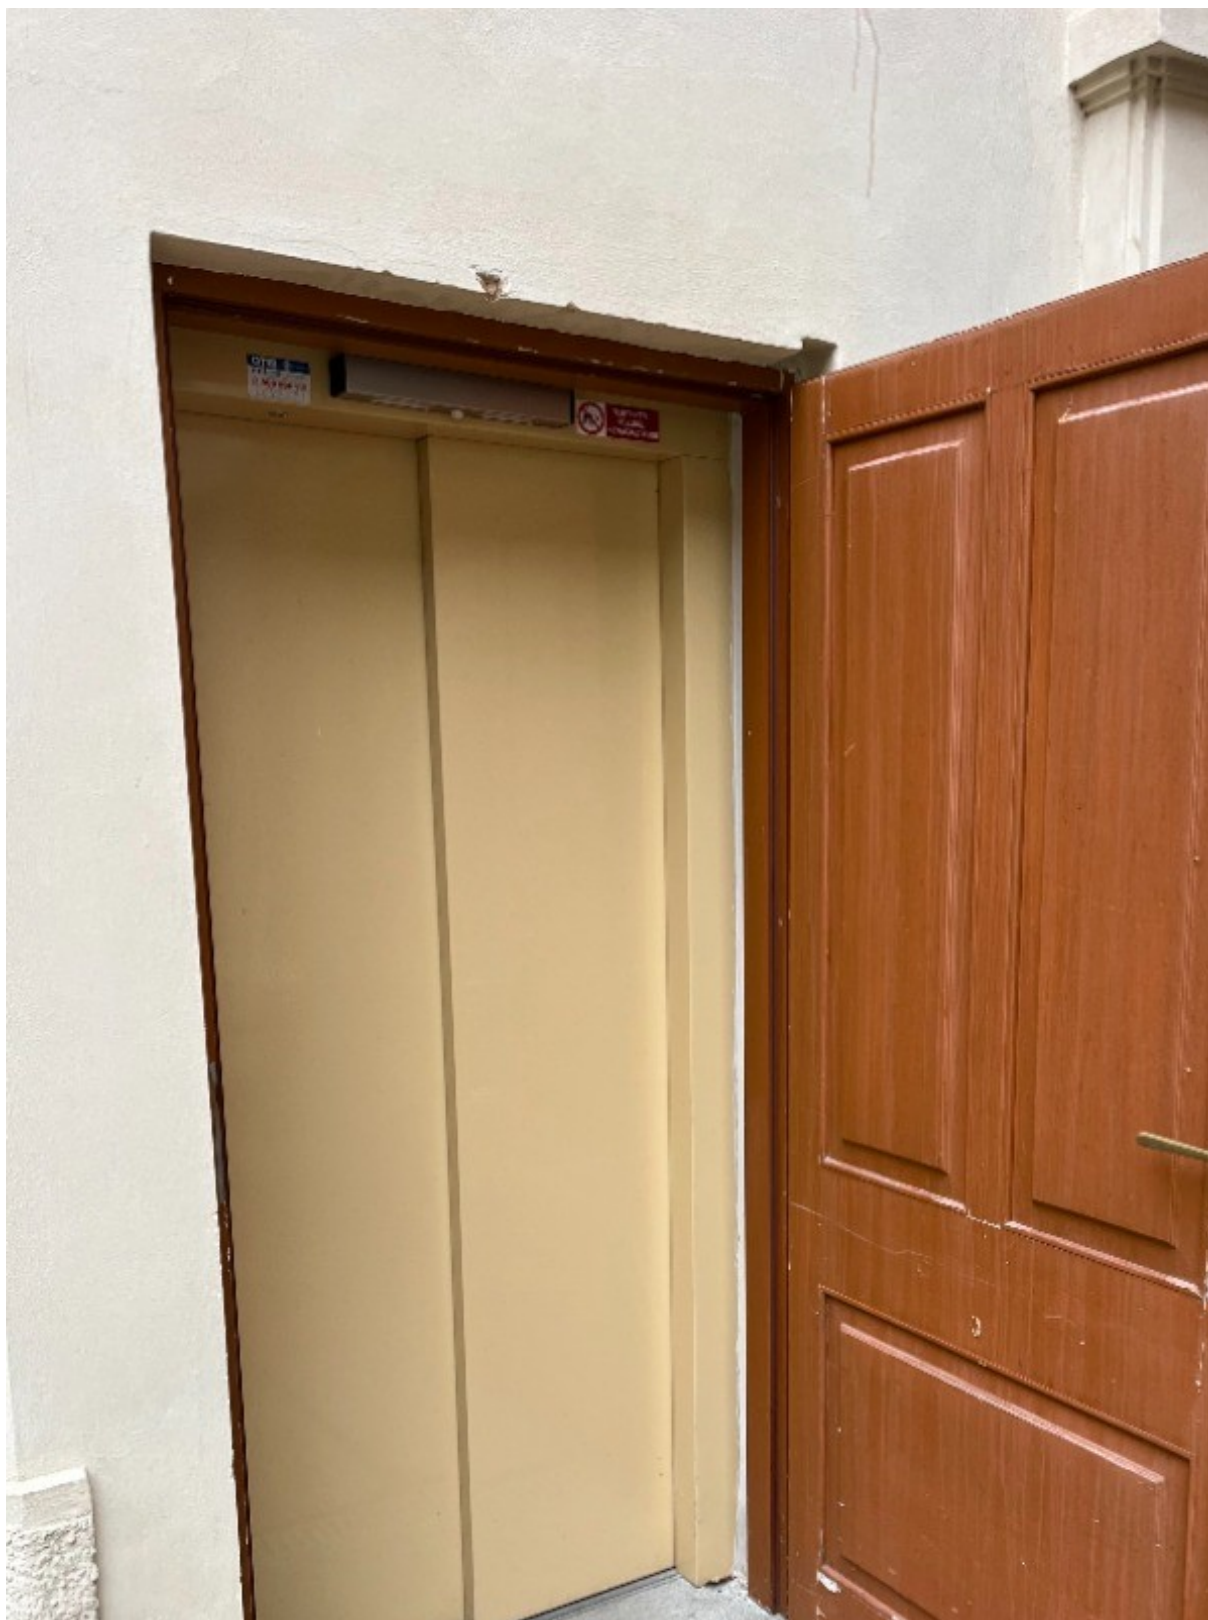
Pohled na vnitřní stranu dveří

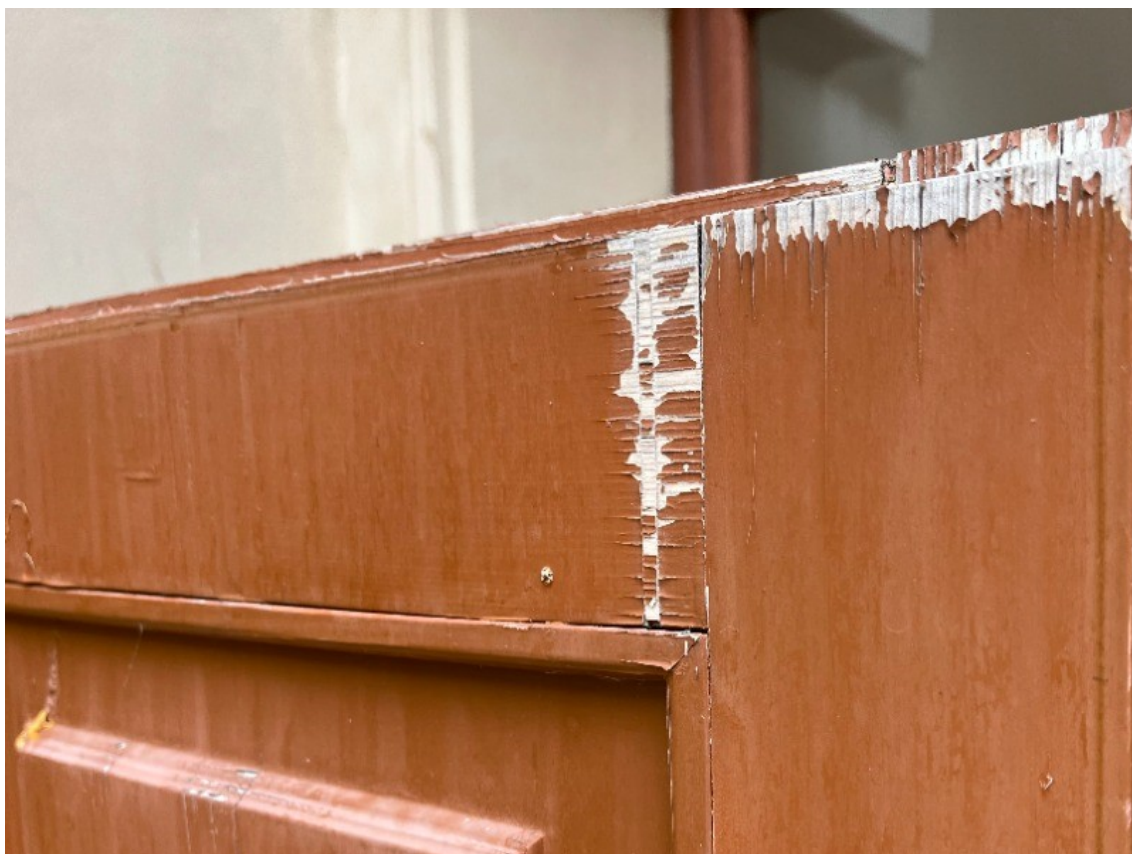
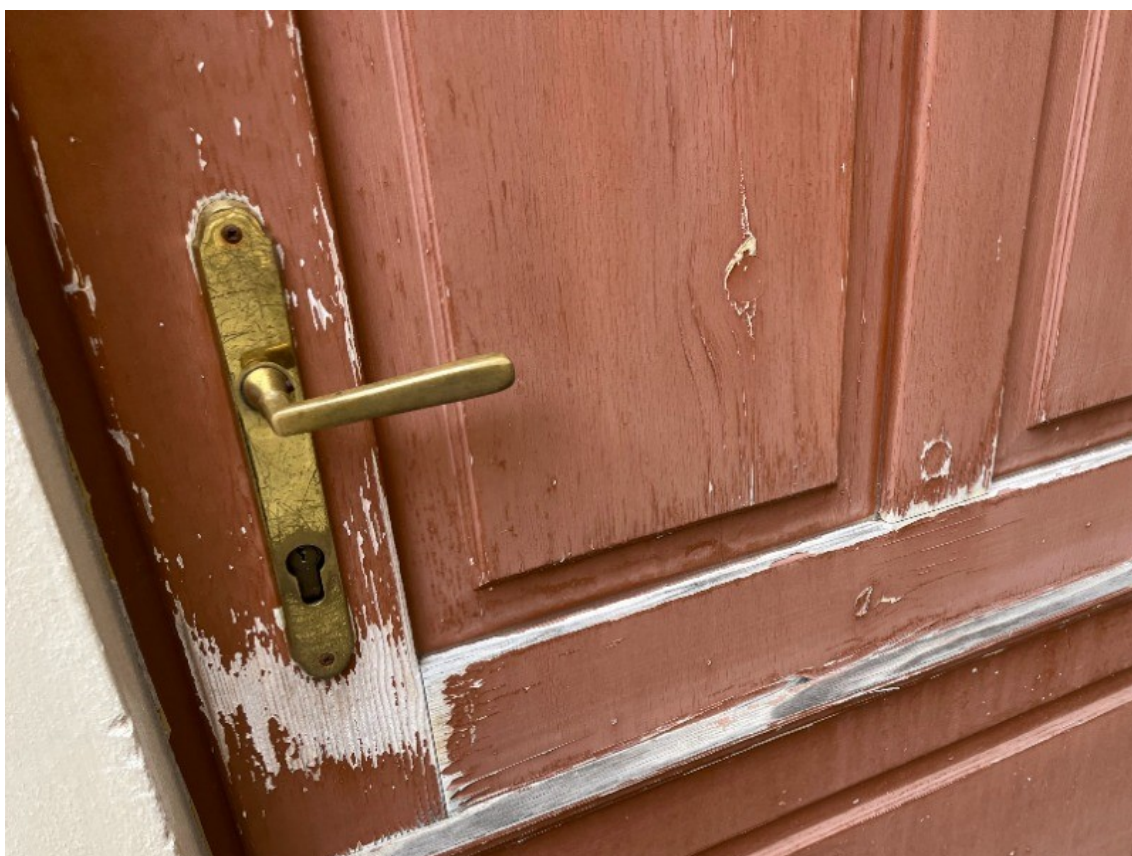
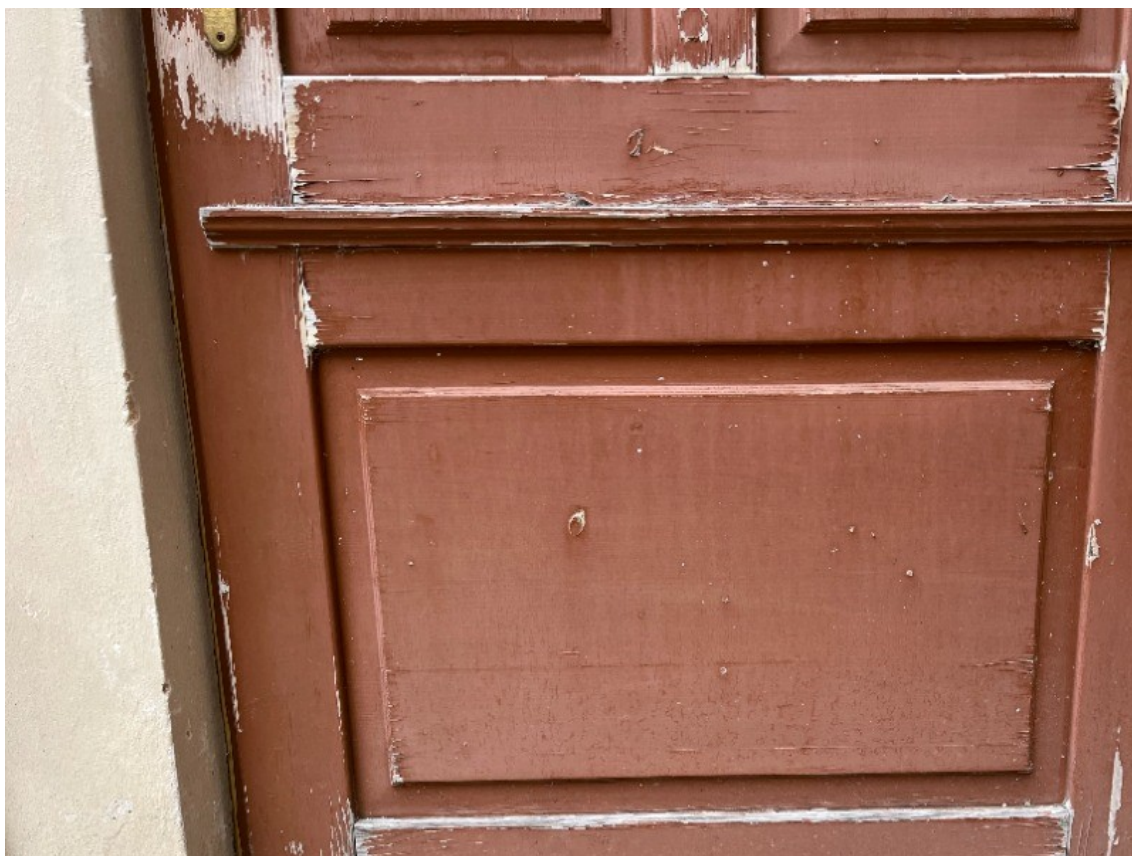
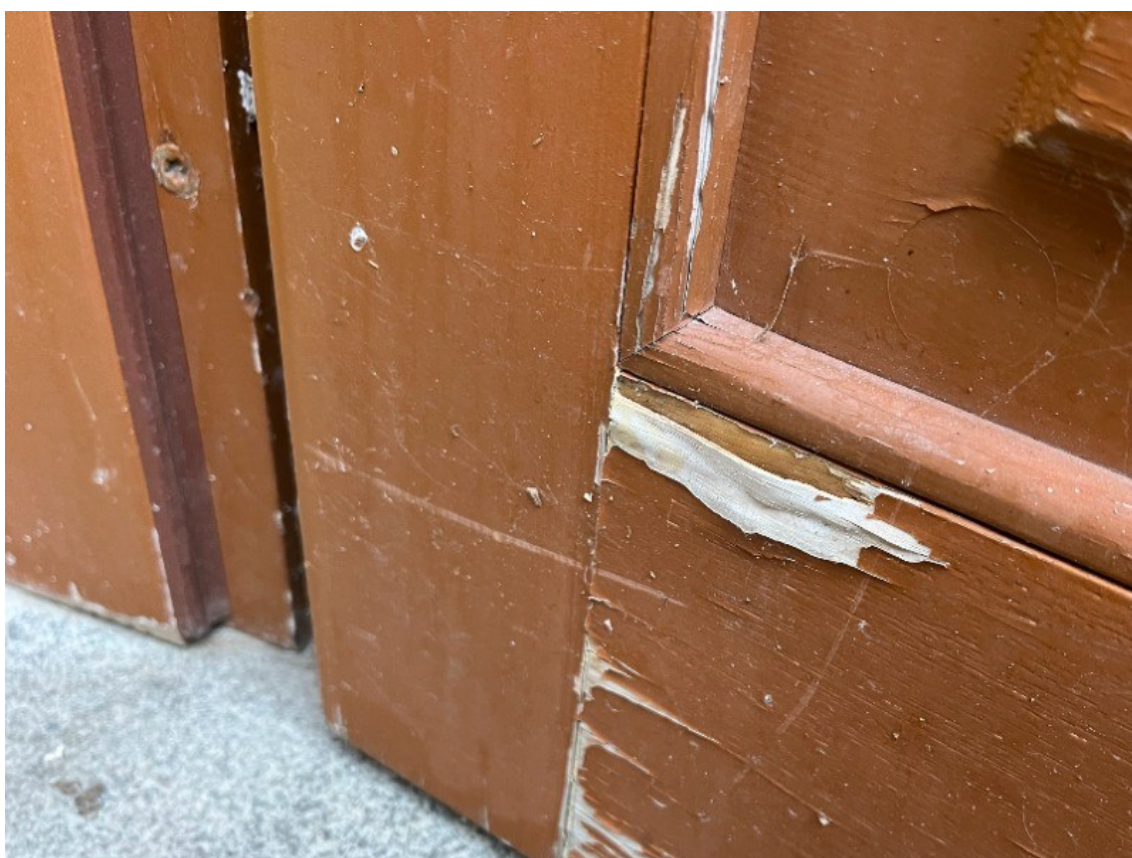
Detaily poškození
