BOURÁNÍ PODLAH V 1.PP – POŠKOZENÍ ROZNÁŠECÍ DESKY

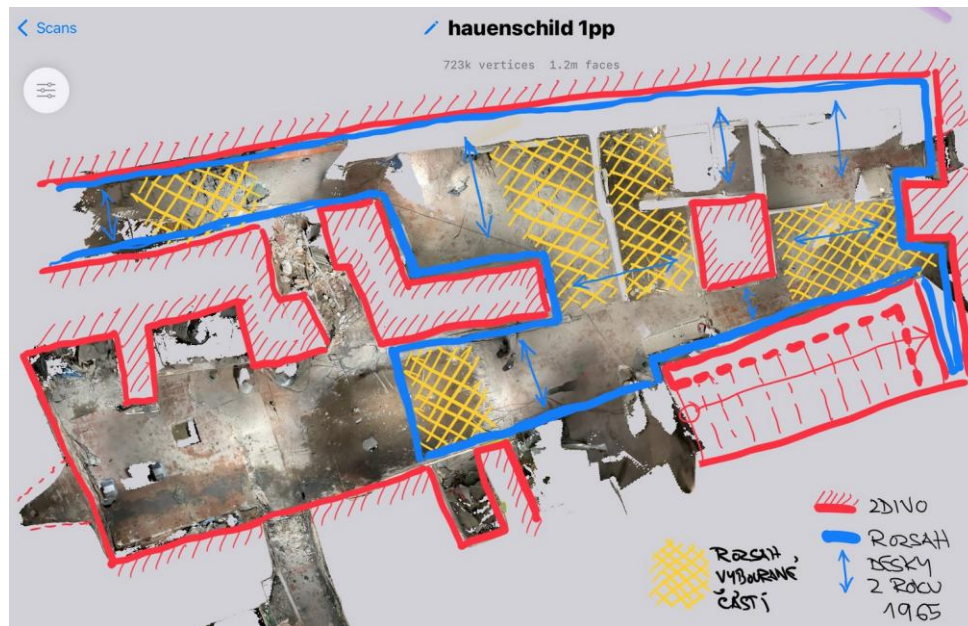
V rámci bouracích prací v suterénu (1.PP) byl zjištěn rozpor mezi předpoklady projektu a skutečným provedením podlah. V prostoru pod mázhauzem je podlahová deska součástí statického zesílení objektu provedeného v roce 1965. Vybourána byla na několika místech část této desky včetně armatury.

Je nezbytné a nutné okamžitě obnovit funkci vybourané zesilující desky!

Rozsah plně nebo částečně vybourané desky ke dni 23.1.2023

Obnovení desky je nutné v plném rozsahu původní plochy se zachováním ekvivalentního vyztužení. Deska musí přenášet nejen ohybové momenty, ale i smykovou sílu – nestačí proto pouhé vlepení odřezaných prutů a dobetonování ubouraných částí, je nutné zajistit i působení betonu ve smyku.

Jako vhodný způsob provedení se tak jeví zopakování postupu z roku 1965, tj vybourání pásů po jednotlivých záběrech (viz níže uvedený výstřižek z dokumentace), vyčištění drážky v patě zdiva, umístění armatury a následně betonáž – viz dále.

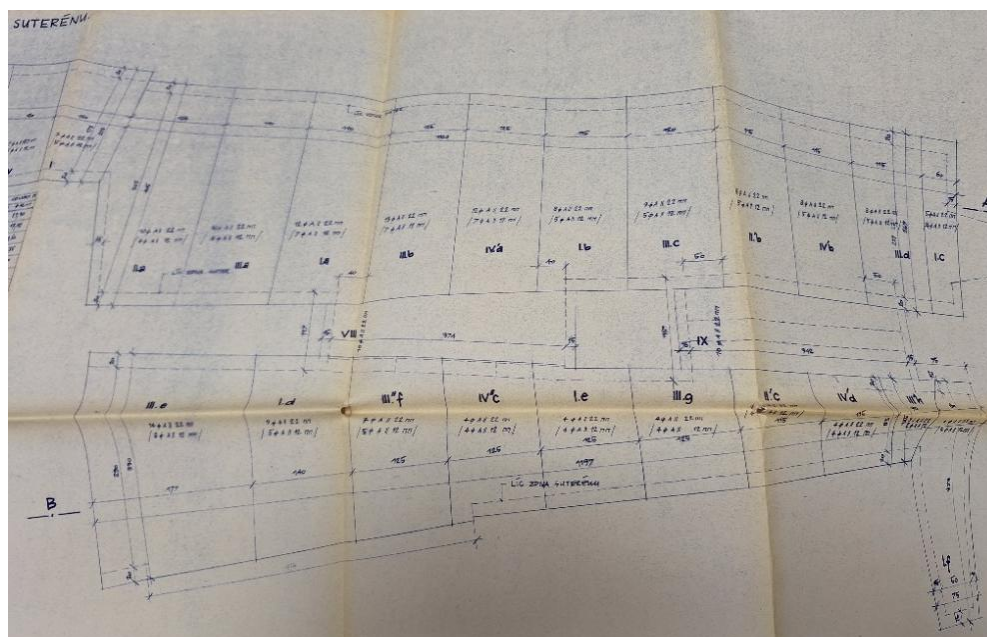
Zesílení v roce 1965 bylo provedeno z důvodu výrazných statických poruch – nadměrné sedání střední části objektu. K tomu došlo dle zprávy dohledané v archivu města (předáno objednatelem 24.1.2025) z důvodu změn konzistence základové půdy v návaznosti na změny vodního režimu v podloží způsobenému mimo jiné zasypáním okolních studní. Zesílení bylo navrženo a provedeno jako železobetonová deska vyztužená při horním líci hustě kladenou výztuží All průměru 22 mm (in-situ zjištěn Ø25). Po obvodu je deska zasazena do drážky v patě zdiva.

Výkres statické sanace roznášecí deskou z roku 1965, dohledáno investorem v archivu a dodáno 24.1.2025
