## Technická zpráva 2025 HKR

### **A) Základní požadavky na provedení diagnostiky a statického posouzení mostů s ocelovou nosnou konstrukcí**

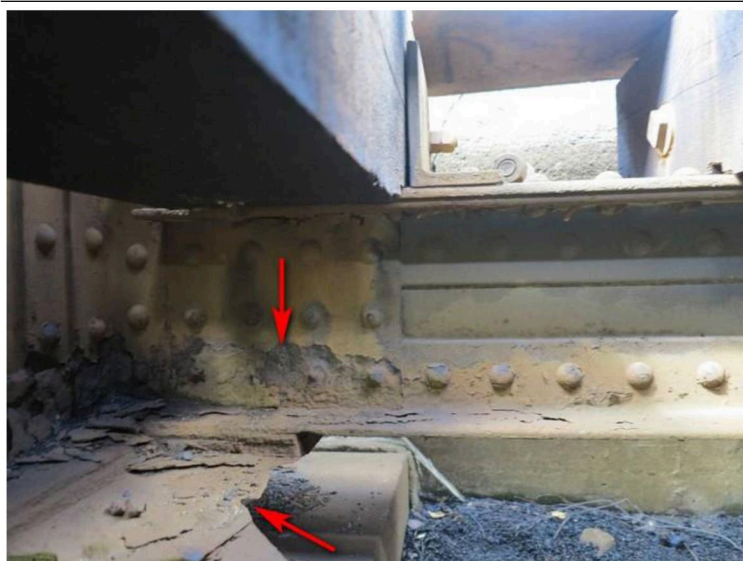
Foto č. 1  
K 01 - podélník v 0. poli  
vpravo, korozní oslabení  
stojiny. Dále silné korozní  
oslabení stykové desky  
dolního podélného ztužení.

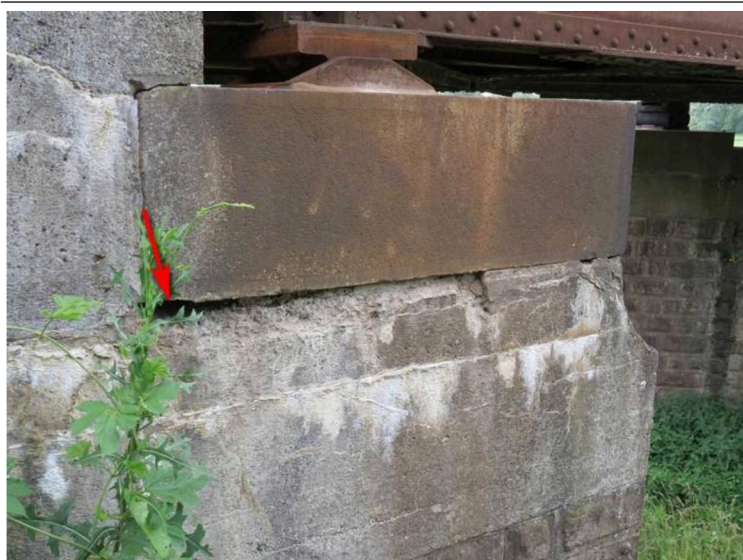
- Opěra: z čela, v horní betonové části, v pracovní spáře, jsou silné průsaky s výluhy, tato porucha přechází do obou líců.  
Z líce vpravo, pod pravým úložným kvádrem, beton z líce degraduje do hl. 100 mm (viz foto č. 2) a z čela do hl. 50 mm.  
Z čela, u horní hrany, beton degraduje do hl. 30 mm.  
Z čela v dolním kamenném zdivu je spárování místy vypadané.
- Úložné kvádry: spárování okolo kvádrů je uvolněné.
- Závěrná zeď: z čela v místech pracovních spár jsou vodorovné trhliny s průsaky, rozevření 2 - 3 mm, v místech poruch beton povrchově degraduje - včetně rubové strany závěrné zdi.  
Z čela vlevo (u horní hrany) beton degraduje do hl. 80 mm.

Foto č. 2  
O 01 - úložný kvádr vpravo  
z líce, degradace betonu  
pod úložným kvádrem.

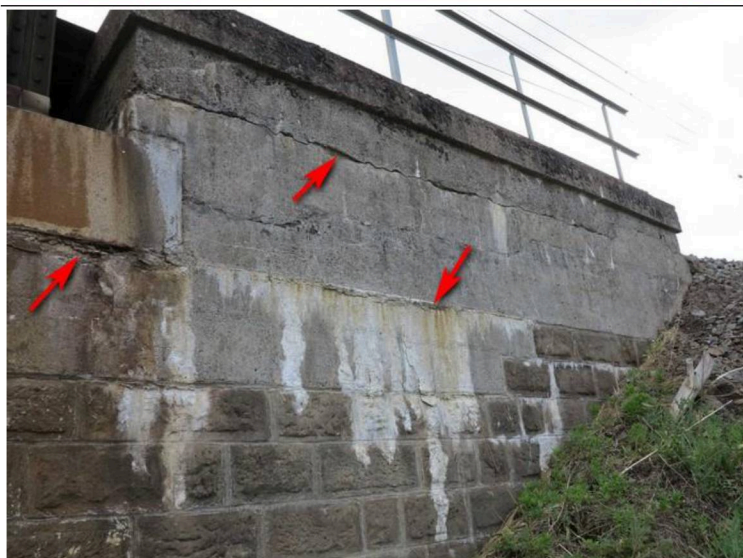
Foto č. 7  
O 02 - úložný kvádr a křídlo  
vpravo, trhliny s průsaky a  
vápennými výluhy.  
Degradace betonu pod  
úložným kvádrem.

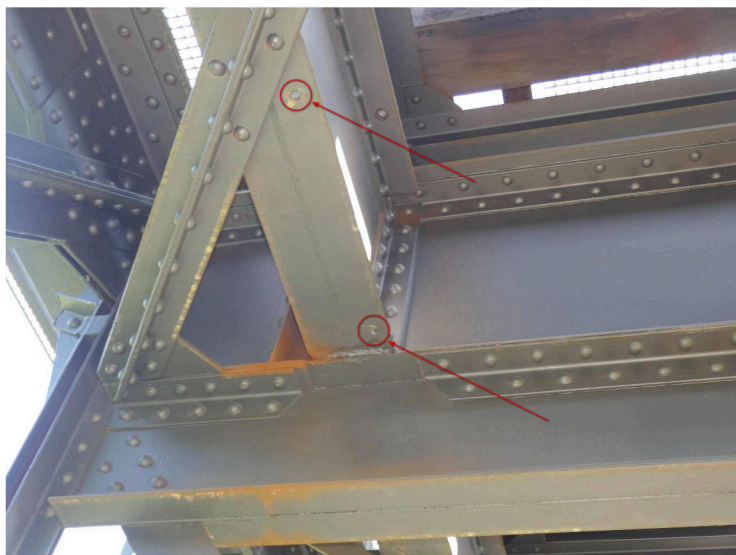
- V místě napojení (styku) podélníků na příčník korozní zeslabení dolních pásnic a úhelníků podélníků o 1–3 mm a ojediněle i 4 mm; vše kryto nátěrem viz foto č. 1.

**Obrázek 1. Konstrukce K 01 dolní úhelníky podélníků v místě napojení na příčník –**

korozní oslabení prvku u podélníků o 1÷4; otvory v podélníku mm, je kryto nátěrem.

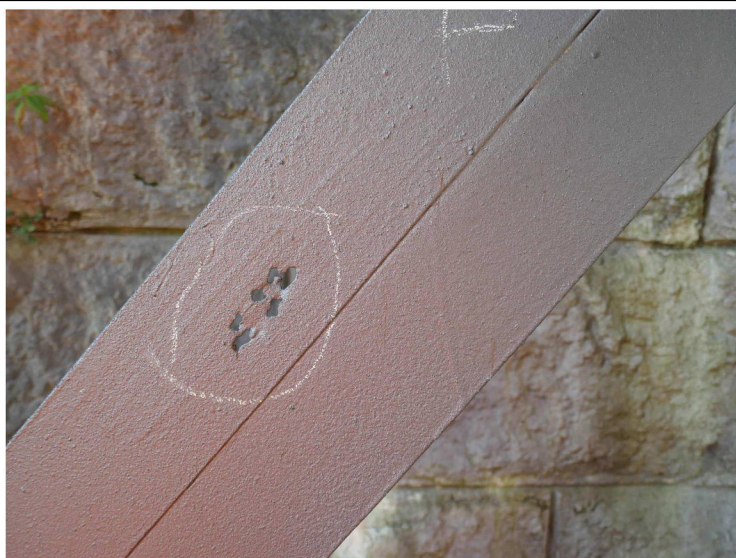
**Obrázek 2. Konstrukce K 01 příhrada č. 1 vpravo na začátku –**

prorezlá jedna příruba úhelníku příčného ztužení – kryto nátěrem.

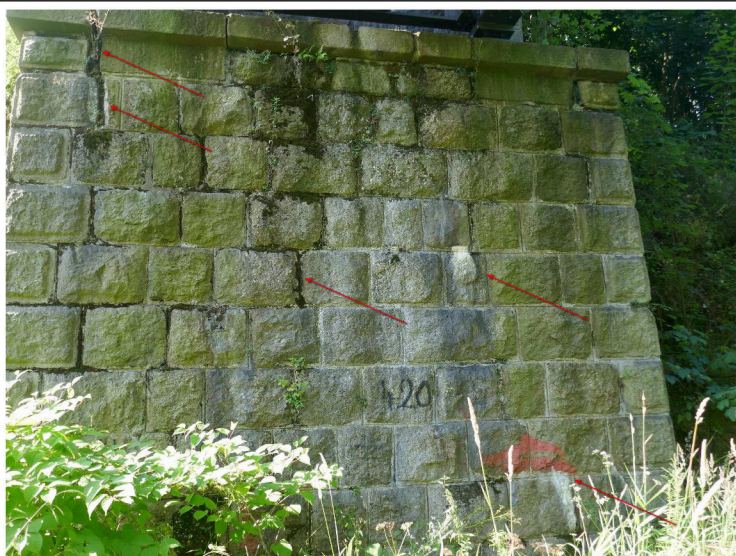
- Mezi rohovým římsovým kvádrem vpravo a úložným kvádrem ložiska mezera ve spáře - 50 mm (vypadané spárování), též je kvádr mírně vytlačen viz foto č. 3.
- Horní plocha úložného prahu místy znečištěná, zanesená nečistotami a porostlá drobnou vegetací (keře).

**Obrázek 3. Opěra O 01 líc  
dříku a úložný práh –**

degradace zdíci malty v  
římsové oblasti vlevo a  
průsaky lícem dříku v dolní  
části vlevo.

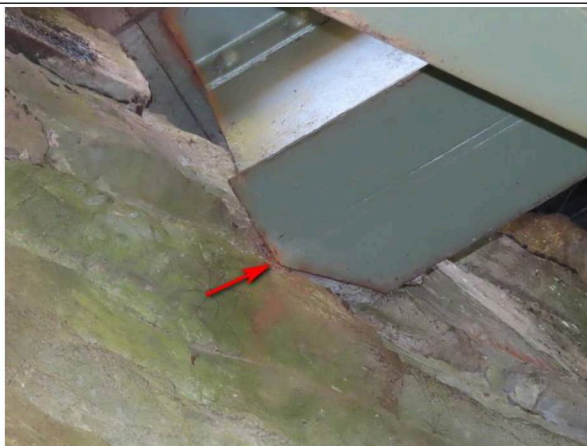
**Foto č. 1 - K 01** - zapření levého podélníku do zdiva závěrné zdi nad O 01.

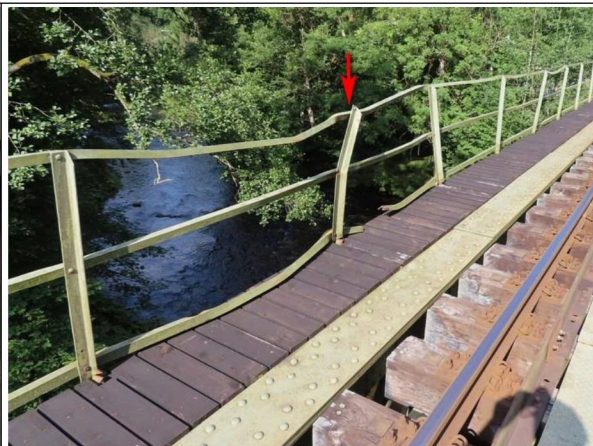
**Foto č. 2 - K 01** - zábradlí vlevo na NK, silně deformované.

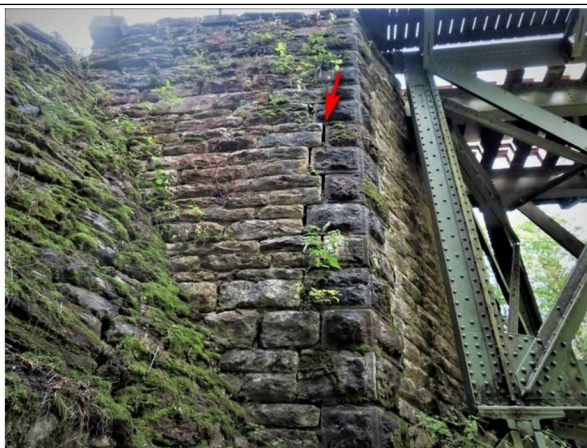
- **Křídlo je odpojeno** od rohových kvádrů závěrné zdi **svislou trhlinou ve spáře včetně hloubkově vypadaného spárování a začíná se vysouvat ven** (viz foto č. 3). **V době PPM 2023 bylo vysunutí zdiva až o 40 mm** (viz foto č. 4). Zdivo přestává být zajištěno kamenným kuželem z důvodu zhoršujícího se stavu kuželu (viz níže). **Zhoršení stavebního stavu od PPM 2020.**  
**V horní části je tuhost zdiva narušena hloubkově vypadaným spárováním**, zdivo se vysouvá ven až o 100 mm (viz foto č. 5). **Hrozí další rozvíjení poruchy.** Ve spárách prorůstá drobná vegetace.  
Poslední kvádr je uvolněný ve spárách a vysouvá se ven až o 150 mm.
- Kamenný kužel je ve spáře odpojený od křídla, téměř v celé hloubce kuželu, s rozevřením spáry v dolní části až 150 mm (viz foto č. 6).  
Silně porostlý vegetací a náletovými stromky.

**Foto č. 3 - O 01** - křídlo vpravo, odpojení zdiva svislou trhlinou ve spáře.

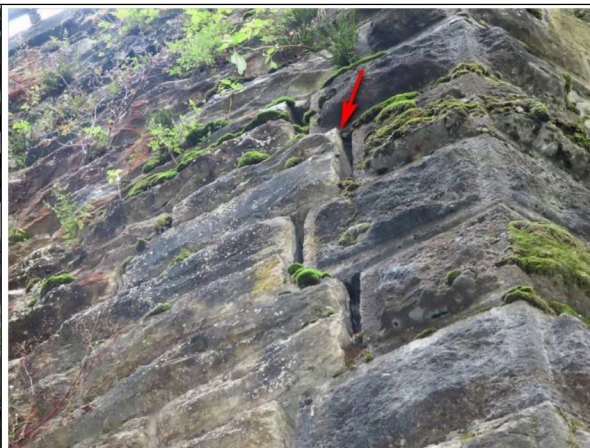
**Foto č. 4 - O 01** - křídlo vpravo, odpojení zdiva detail včetně vysunutí až o 40 mm.

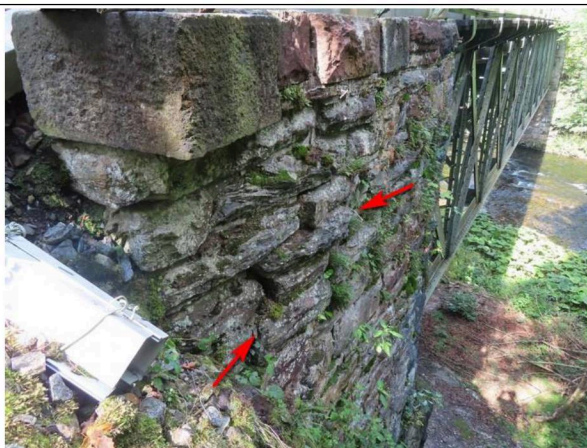
**Foto č. 5 - O 01** - křídlo vpravo, v konci hloubkově vypadané spárování a vysunutí až o 100 mm.

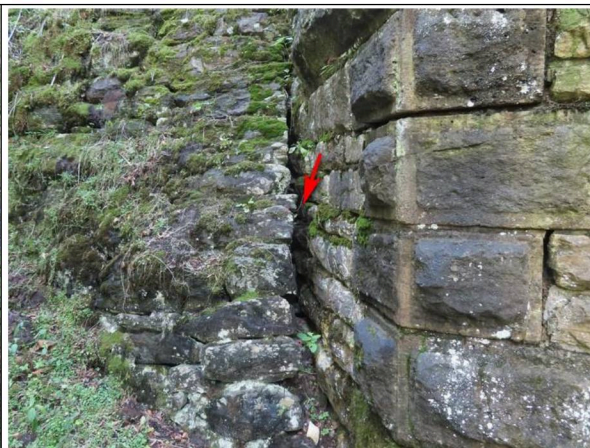
**Foto č. 6 - O 01** - kamenný kozel vpravo, separace a rozevření spáry až o 150 mm.

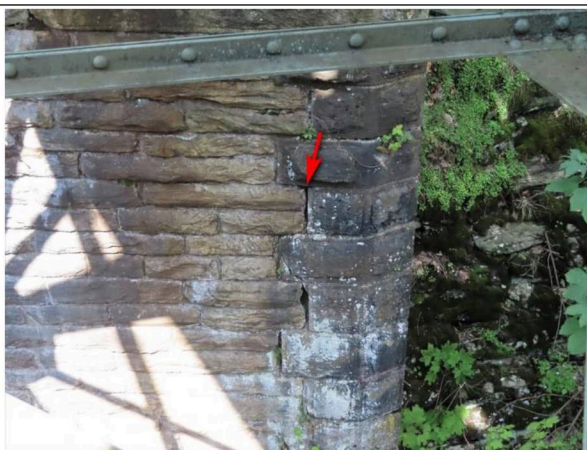
**Foto č. 7 - O 02** - dřík z čela vpravo, svislá trhlina ve spáře včetně hloubkově vypadaného spárování.

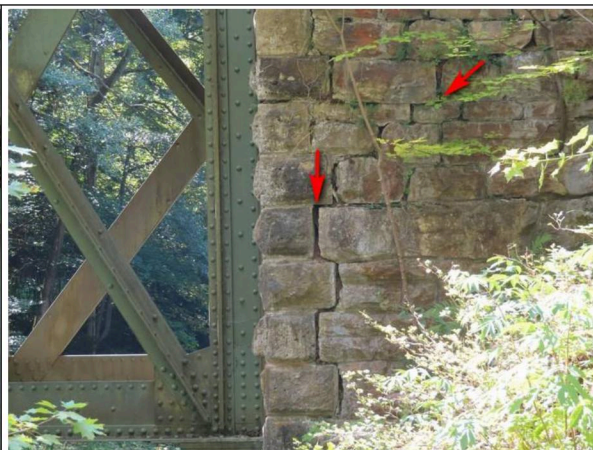
- Křídlo má hloubkově vypadané spárování, spáry prorůstají náletovými dřevinami (viz foto č. 8).
- V horní části (za rohovými kvádry) se zdivo vysouvaná ven o 20 mm.
- V římse křídla (mezi objekty) je příčná trhlina, rozevření až 0,8 mm.
- Kamenný kužel je v horní části odpojený ve spáře od křídla.
- V dolní části je rozvolněný, spárování je v celé ploše vypadané včetně prorůstání náletovými stromy.

**Foto č. 8 - O 02** - závěrná zed' z líce vpravo, odpojení rohových kvádrů svislou trhlina ve spáře, hrozí rozvíjení poruchy. Křídlo má hloubkově vypadané spárování.

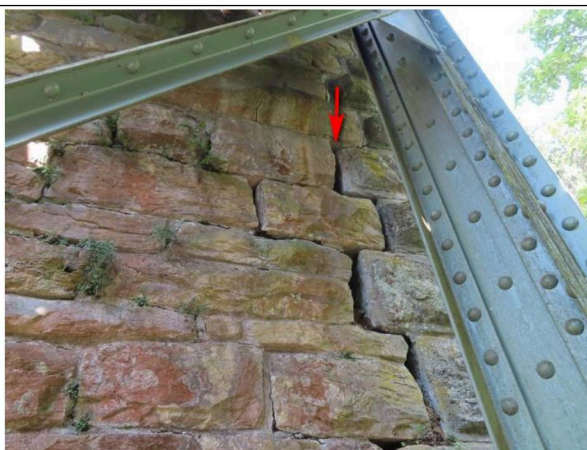
**Foto č. 9 - O 02** - závěrná zed' z čela vpravo, odpojení rohových kvádrů svislou trhlina ve spáře, hrozí rozvíjení poruchy.

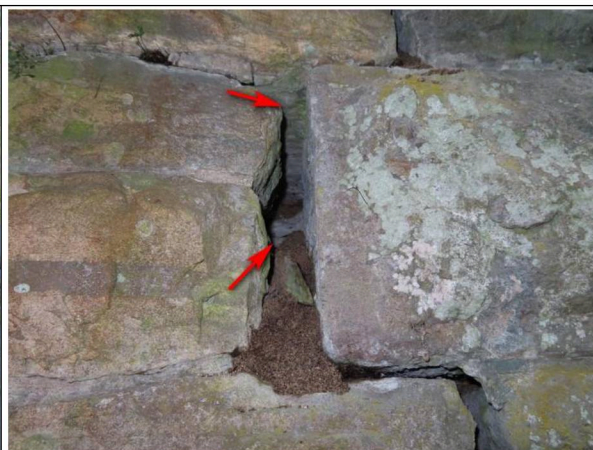
**Foto č. 10 - O 02** - závěrná zed' z čela vpravo detail, spára je bez pojiva do hl. až 400 mm. Ve spáře pouze písek.

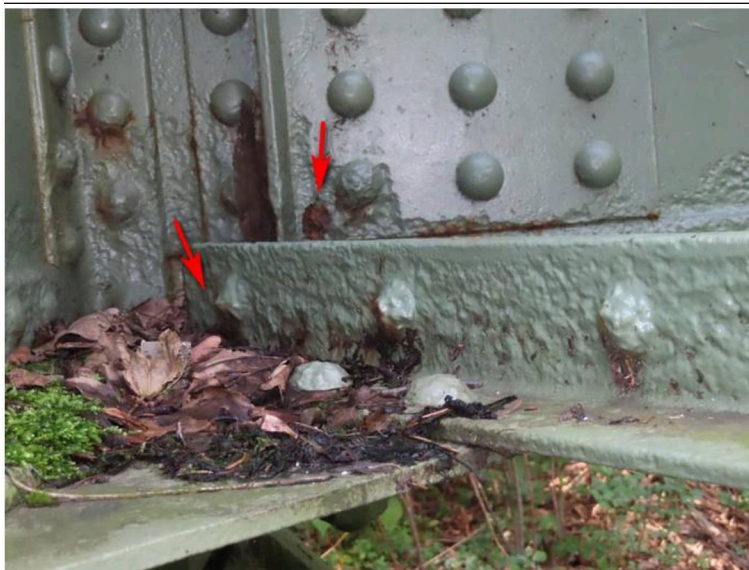
**Foto č. 1**

**K 01 - hlavní nosníky a  
podélné ztužení, oslabení a  
počínající koroze včetně  
nečistot v místech připojení.**

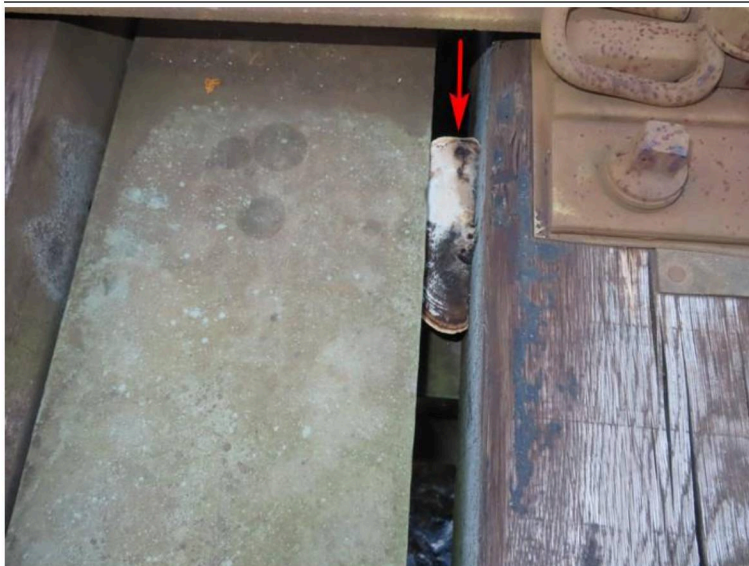
**Foto č. 2**

**K 01 - mostnice č. 28  
vpravo, dřevokazná houba.**

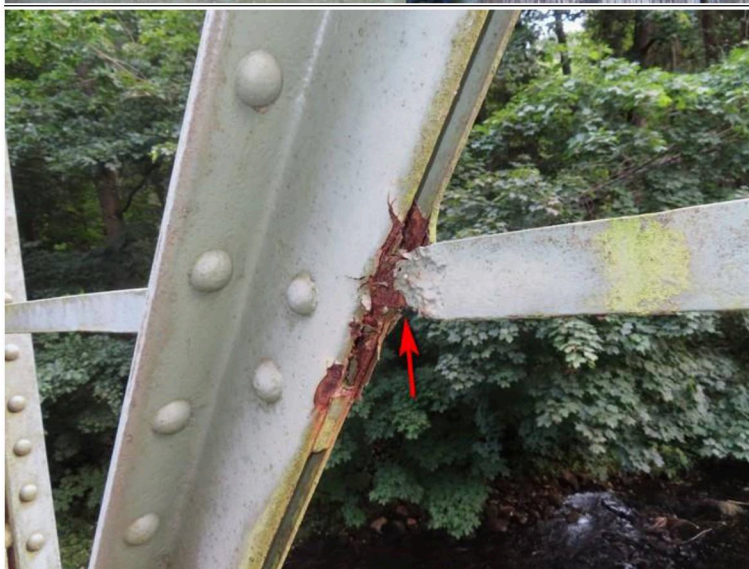
**Foto č. 3**

**K 01 - nedostatečně funkční  
zábradlí, silné korozní  
oslabení v místech připojení.**

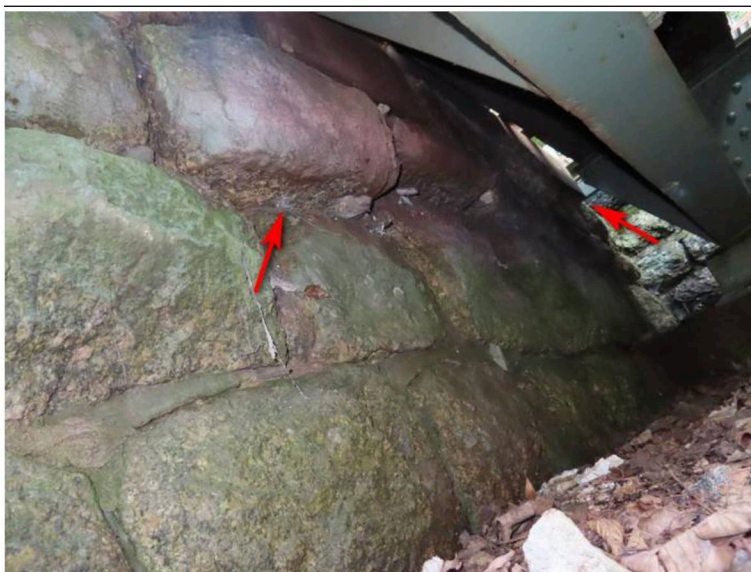
**Foto č. 4**

**O 01 - závěrná zed' střední část, rozvolněné zdivo včetně hloubkově vypadaného a vysunutí kvádrů v horní části.**

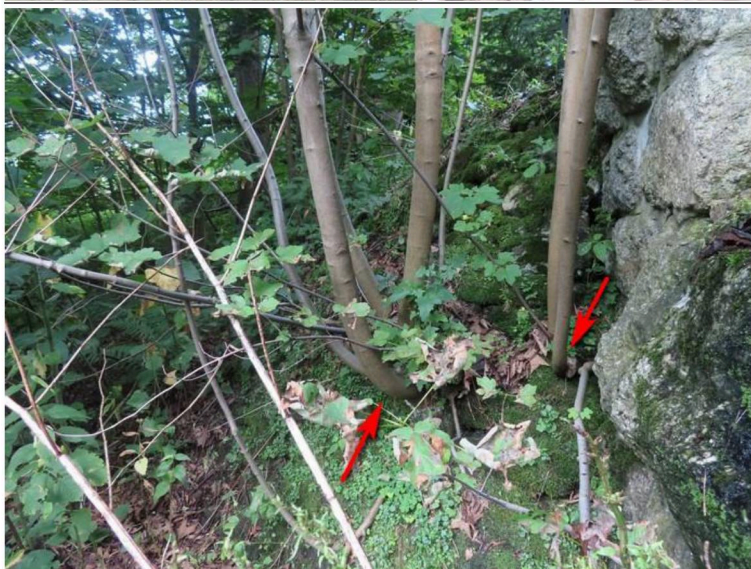
**Foto č. 5**

**O 01 - křídlo vpravo, kamenný kužel prorostlý náletovými stromy.**

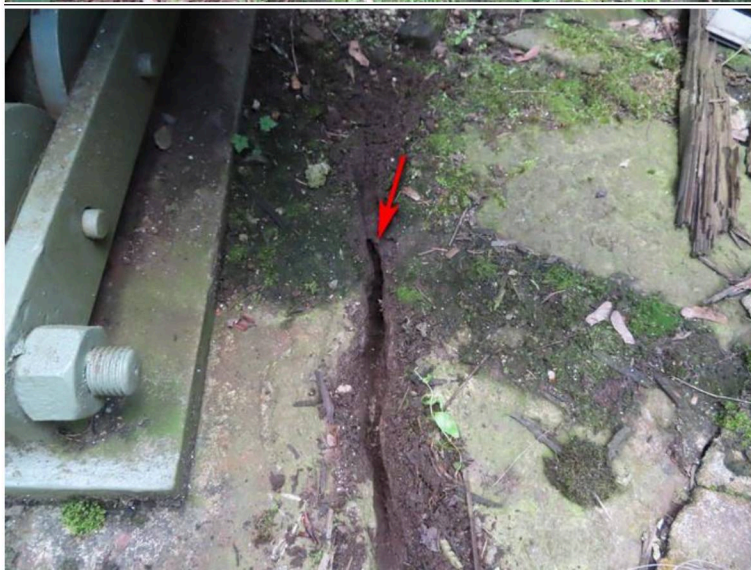
**Foto č. 6**

**O 02 - dřík opěry shora, vnitřní spáry úložného kvádrů zcela bez pojiva, možnost rozvíjení poruchy.**
