# Protokol o podrobné prohlídce

mostního objektu provedené dle Vyhlášky Ministerstva dopravy č. 177/1995 Sb.  
a předpisu Správy železnic SŽDC S5 Správa mostních objektů

| <b>TÚ 0281</b><br>Protivín (mimo) – Zdice (mimo) | | <b>DÚ 14</b><br>Mirovice – Březnice | | <b>Evd. km</b><br><b>48,078</b> |

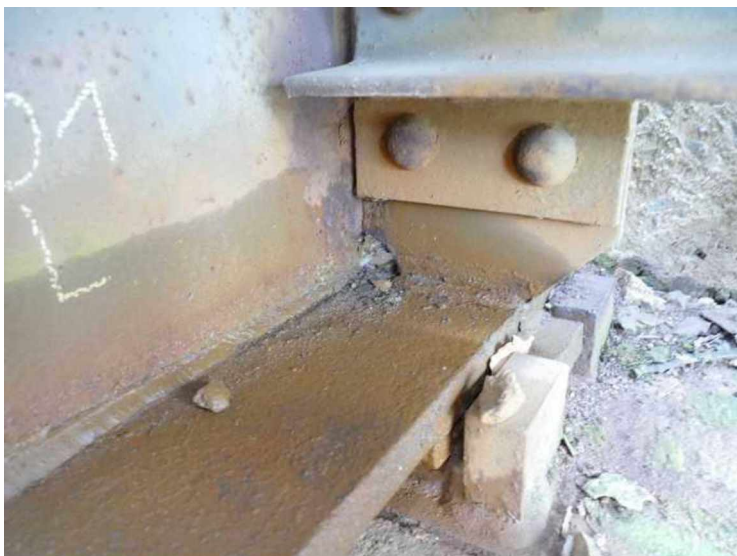
**Foto č. 1**

- Jednotlivě korozní oslabení až 2 mm (**viz foto č. 1**)
- Oboustranně na dolní pásnici vruby do hloubky až 2 mm, množství rýh na celou délku od projíždějících vozidel (**viz foto č. 2 a č. 3**)

- Porušená PKO konstrukce
- Korozní oslabení prvků
- Na dolních pásnicích jednotlivé vruby a rýhy na celou délku
- Stav ložisek – koroze, ložiska nezalitá

**Konstrukce K 01:**  
Hlavní nosník vpravo nad  
ložiskem, porušené PKO,  
korozní oslabení

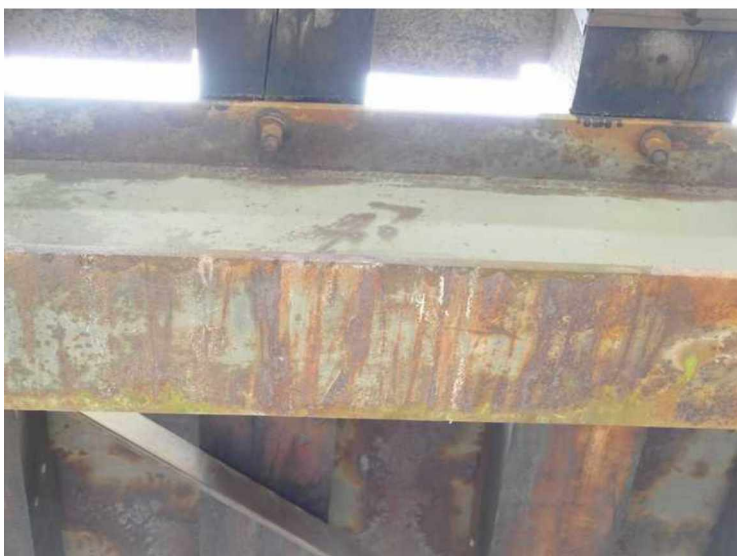
**Foto č. 2**

**Konstrukce K 01:**  
Hlavní nosník vlevo dolní  
pásnice rýhy od projíždějících  
vozidel

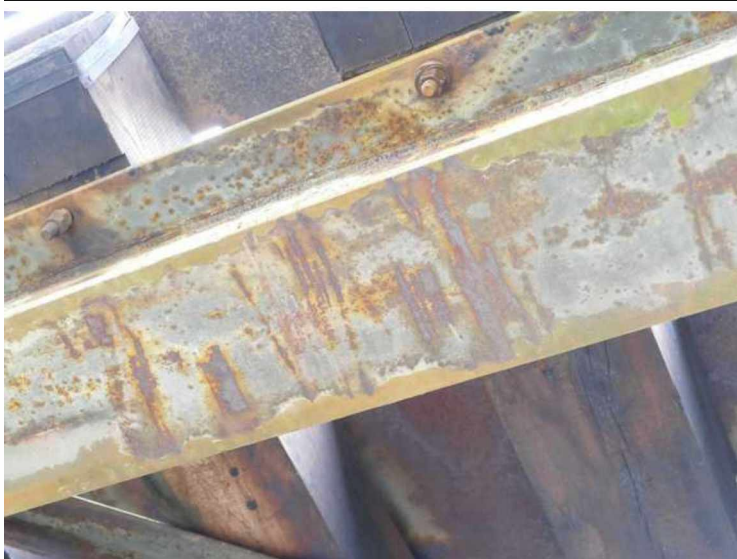
**Foto č. 3**

**Konstrukce K 01:**  
Hlavní nosník vpravo dolní  
pásnice rýhy od projíždějících  
vozidel

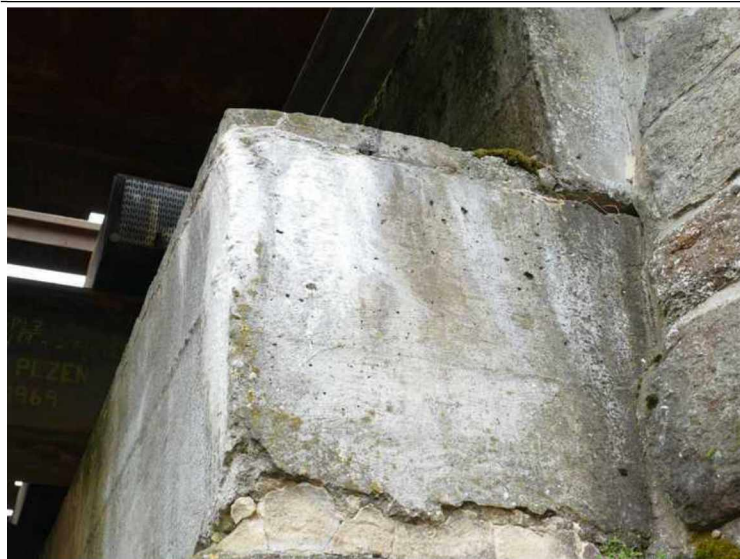
Foto č. 4

- Vlevo a vpravo na rohu průsaky vody s výluhy pojiva a tvorbou vápenných krust (**viz foto č. 4**)
- Mírná degradace betonu do hloubky až 20 mm → obnažená výztuž s korozí

**Opěra O 01:**  
Úložný práh vlevo, průsaky  
vody s výluhy pojiva a tvorbou  
krust

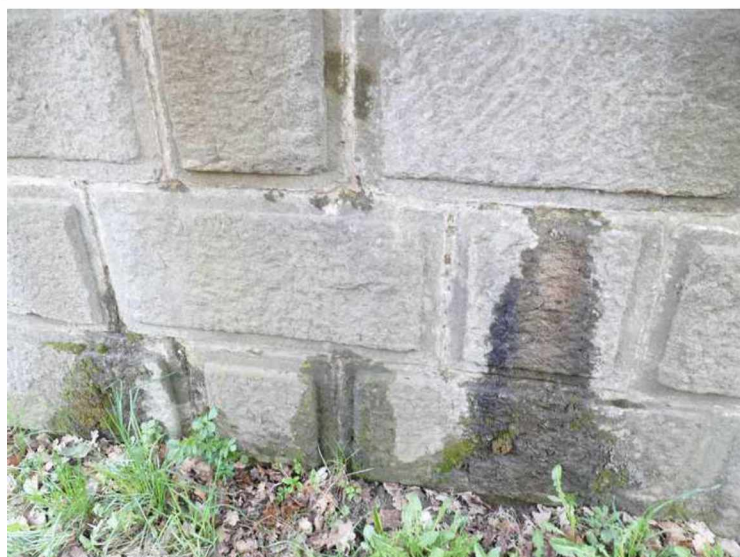
Foto č. 5

- V dolní části průsaky vody s výluhy pojiva, 2 x aktivní místo **(viz foto č. 5)**
- Stékání vody po zdivu

**Opěra O 01:**  
Průsaky vody

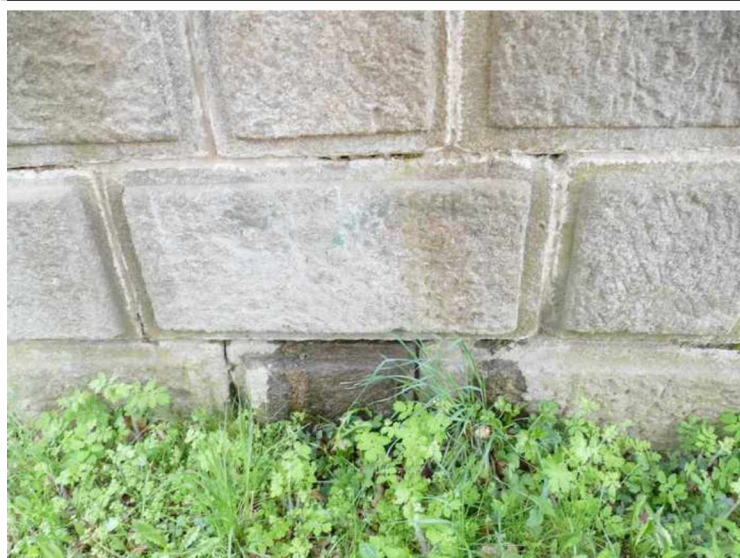
Foto č. 6

- Místy spárování zdiva popraskané a vypadané (degradované)
- Jednotlivě průsaky vody **(viz foto č. 6)**
- Stékání vody po zdivu

**Opěra O 02:**  
Průsaky vody
