Název akce: Ošetření javorové aleje

Martin Jiránek
Masarykova 685/181, 400 01 Ústí nad Labem
Certifikovaný arborista ETW

Datum vyhotovení: prosinec 2021

Název akce: Ošetření 11 stromů javorové aleje

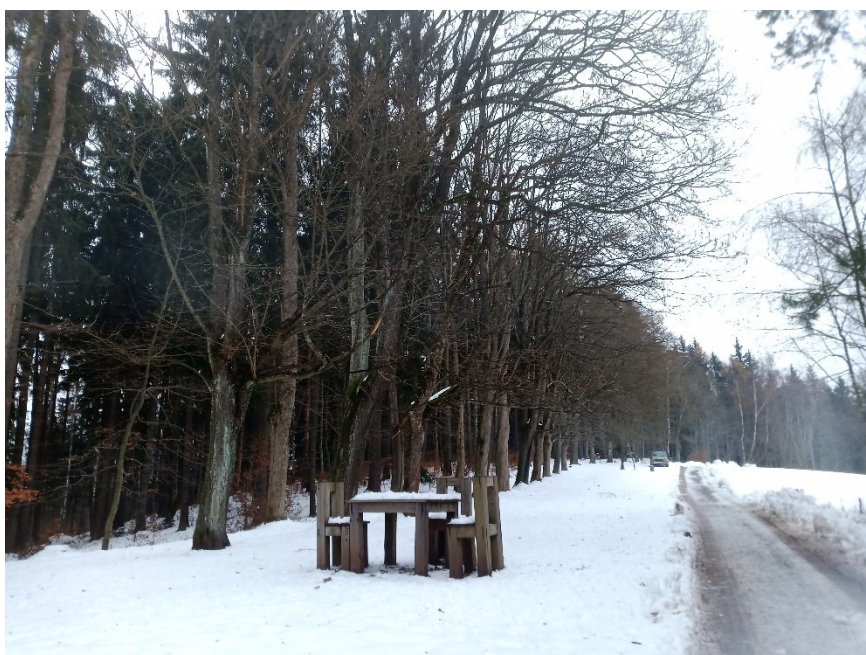
Jedná se o oboustrannou alej tvořenou Javorem klenem, Javorem mléčcem a v malé míře jinými taxony (bříza, jeřáb atd.). V současné době je alej nesourodá, mezernatá, po pokácení či rozpadech dožívajících stromů. Zůstávající dřeviny ve většině případů vyžadují zásadní péstební opatření a některé pro svou nestabilitu odstranění. Stromy mají z velké části nestabilní, nepravidelné koruny s četnými

tlakovými vidlicemi a kodominantním větvením. Dalším negativním vlivem byl příliš úzký spon výsadby a bezprostřední sousedství lesního porostu vedoucí k defektům spojených se zápojem (vychýlené těžiště, jednostranné, vlajkovitá a zploštělé koruny, kodominantní větvení, podrůstající ramena a atd.) Celkem bylo inventarizováno 218 stromů.

Celkem bylo vyhodnoceno 65 stromů ke kácení (téměř 30%). Asanaci je možné rozložit do etap dle naléhavosti.

Nejefektivnější a nejlevnější je radikální obnova aleje. To je velmi bolestné rozhodnutí. Ideálním řešením se jeví založit zcela nové řady podél stávající asfaltové silnice, kde budou mít stromy více prostoru k růstu, nebudou trpět kořenovou a světelnou konkurencí a nebude docházet k růstovým deformacím a defektům. Při výsadbách se musí dodržet dostatečně velký spon (alespoň 10 m), aby se stromům poskytl dostatečný prostor ke zdravému vývoji bez konkurence o vodu a světlo, bez defektů vznikajících konkurenčním tlakem. Neméně důležité je použít kvalitní materiál k výsadbám (již zapěstované vysokokmeny s obvodem 10/12 cm nebo kvalitní špičáky s následnou odbornou péčí). Výsadbou stromů vše začíná. Pro zdárný rozvoj stromů je potřebná rozvojová péče, spočívající v pravidelné zálivce, ochraně proti zvěři a pravidelném výchovném řezu dle potřeby jednotlivých stromů. Nové výsadby aleje by měly proběhnout dle kvalitního projektu. Živelné dosazování nekvalitních stromků v hustém sponu pod korunami původních stromů, které se děje směrem od Janských Lázní , jen prodlužuje " agonii " přestárlé aleje. Nechme ji důstojně ale bezpečně dožít vedle nové aleje. Původní trasu chodníku je žádoucí zachovat, upravit, doplnit o mobiliář. Nová alej ji časem přistíní.

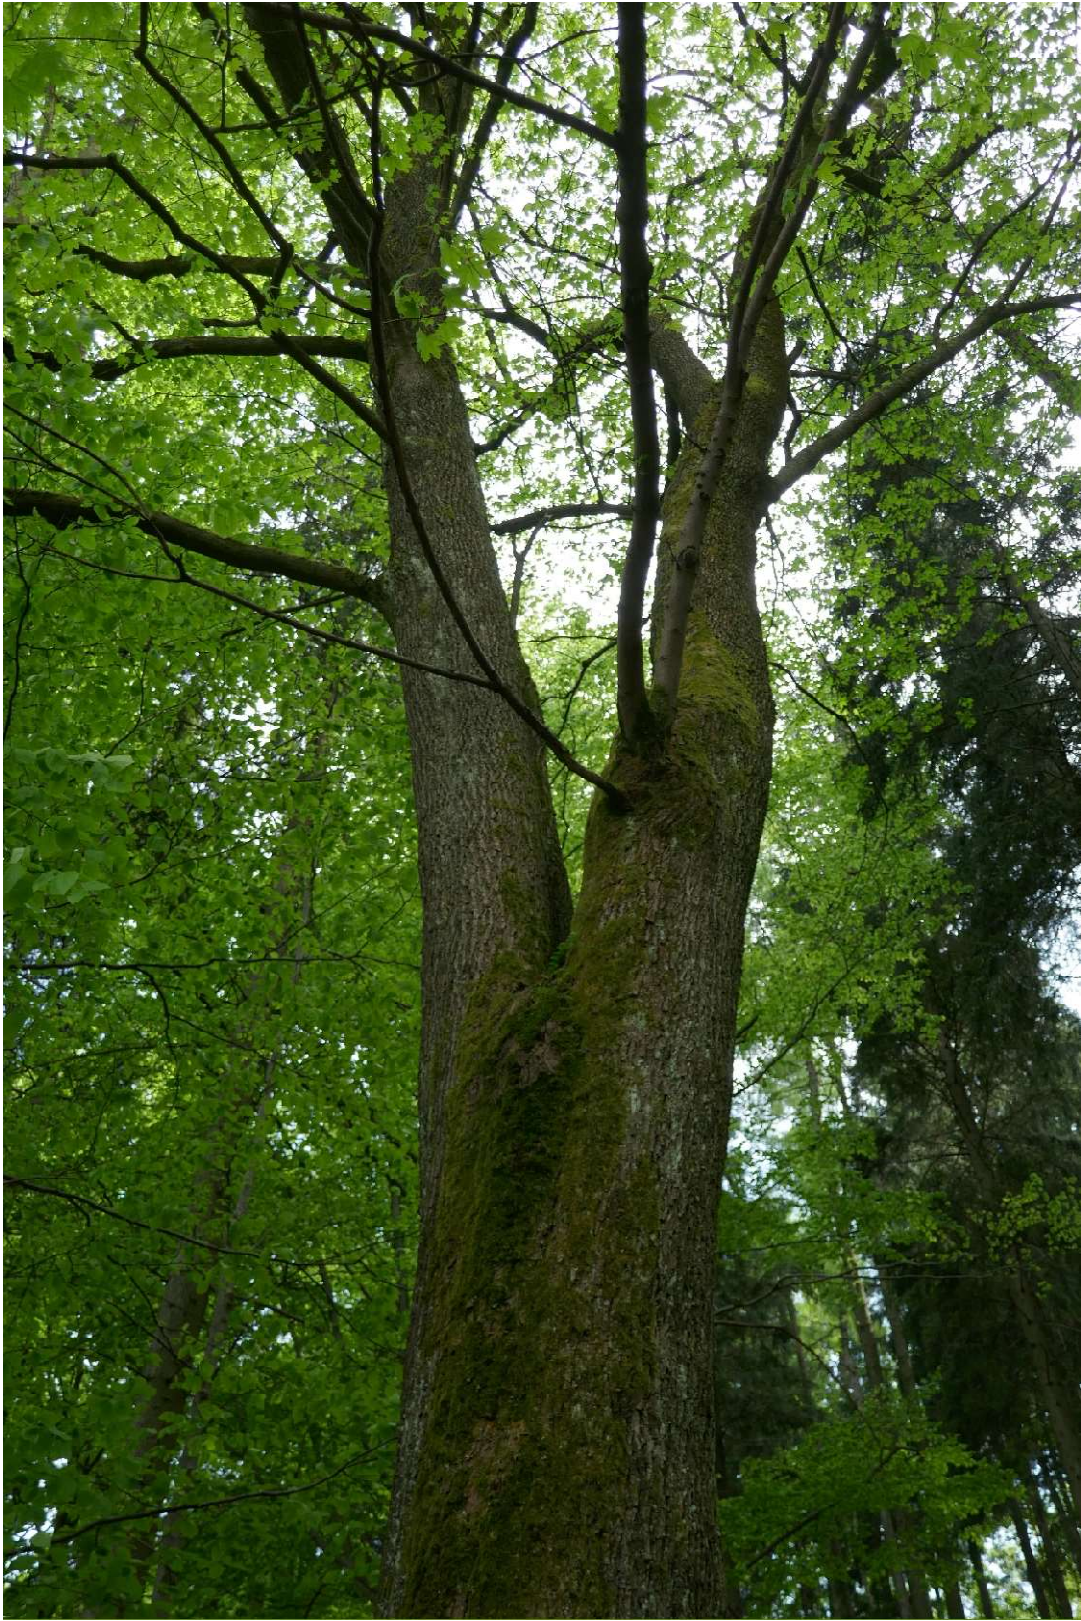
Tlakové větvení Javor mléč číslo 363

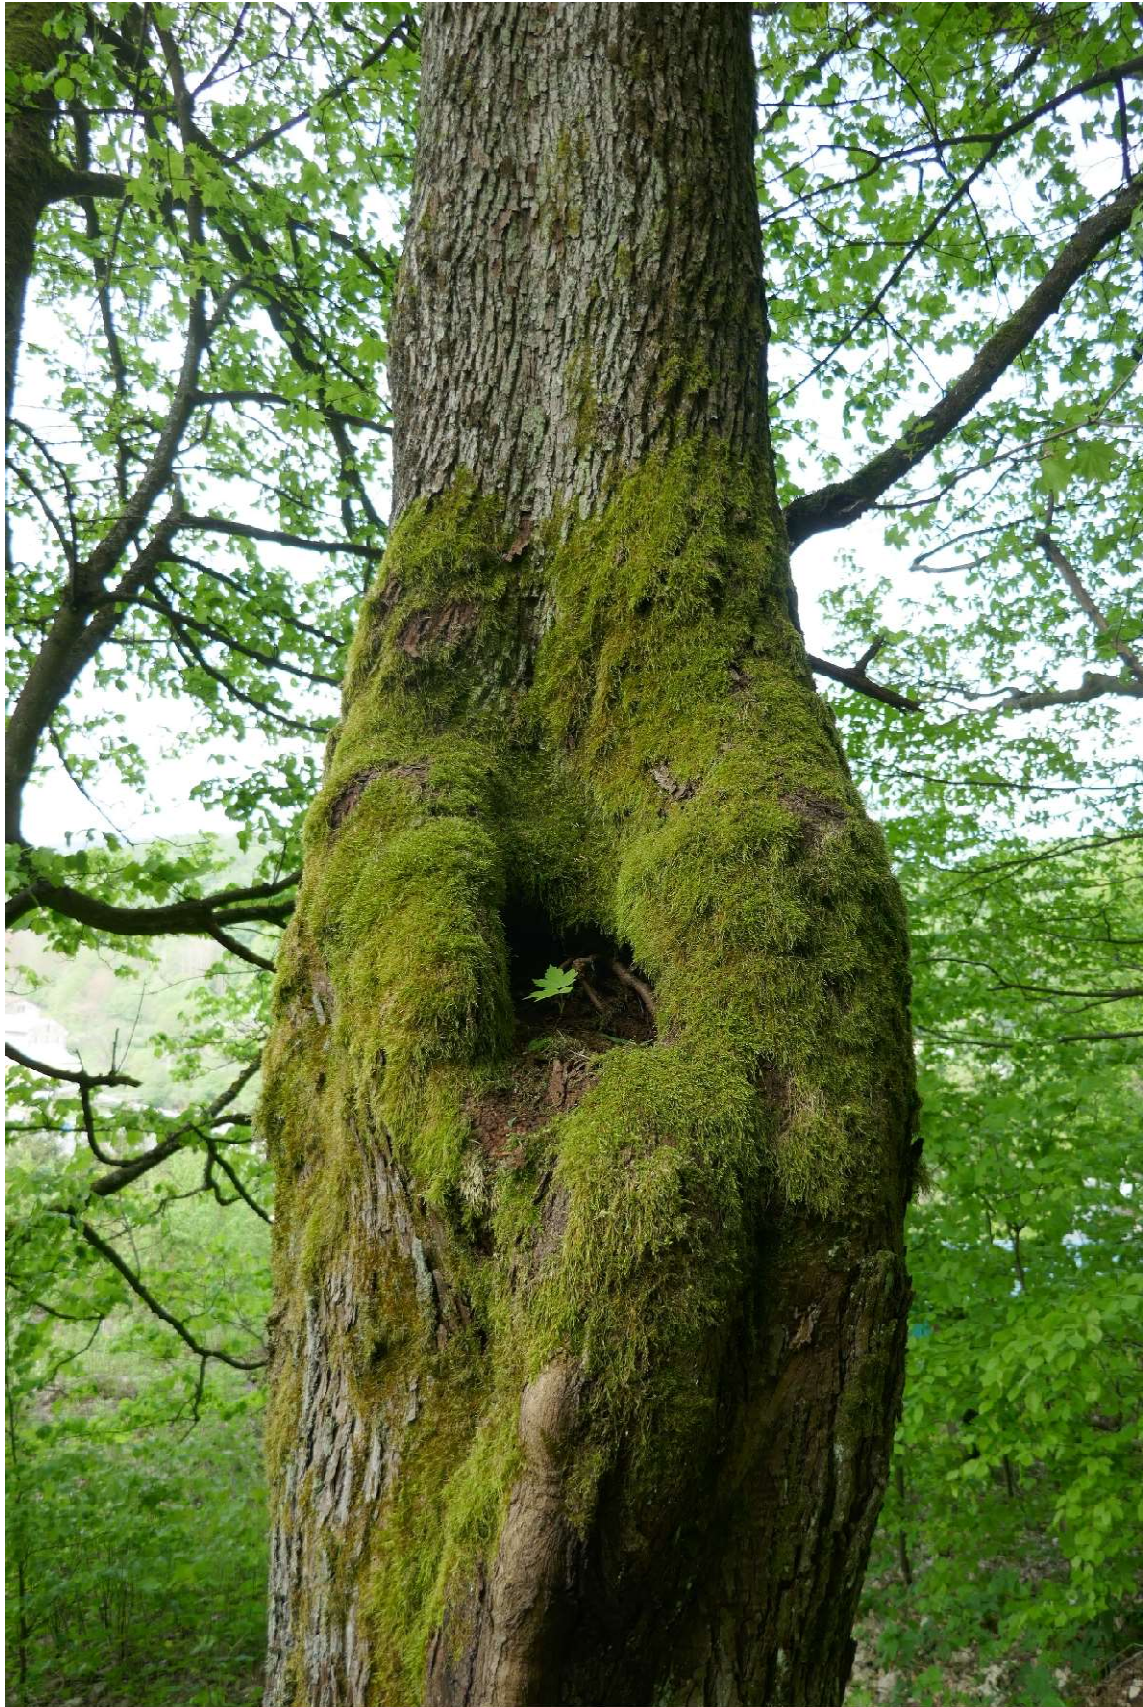
Příklad defektu na kmeni

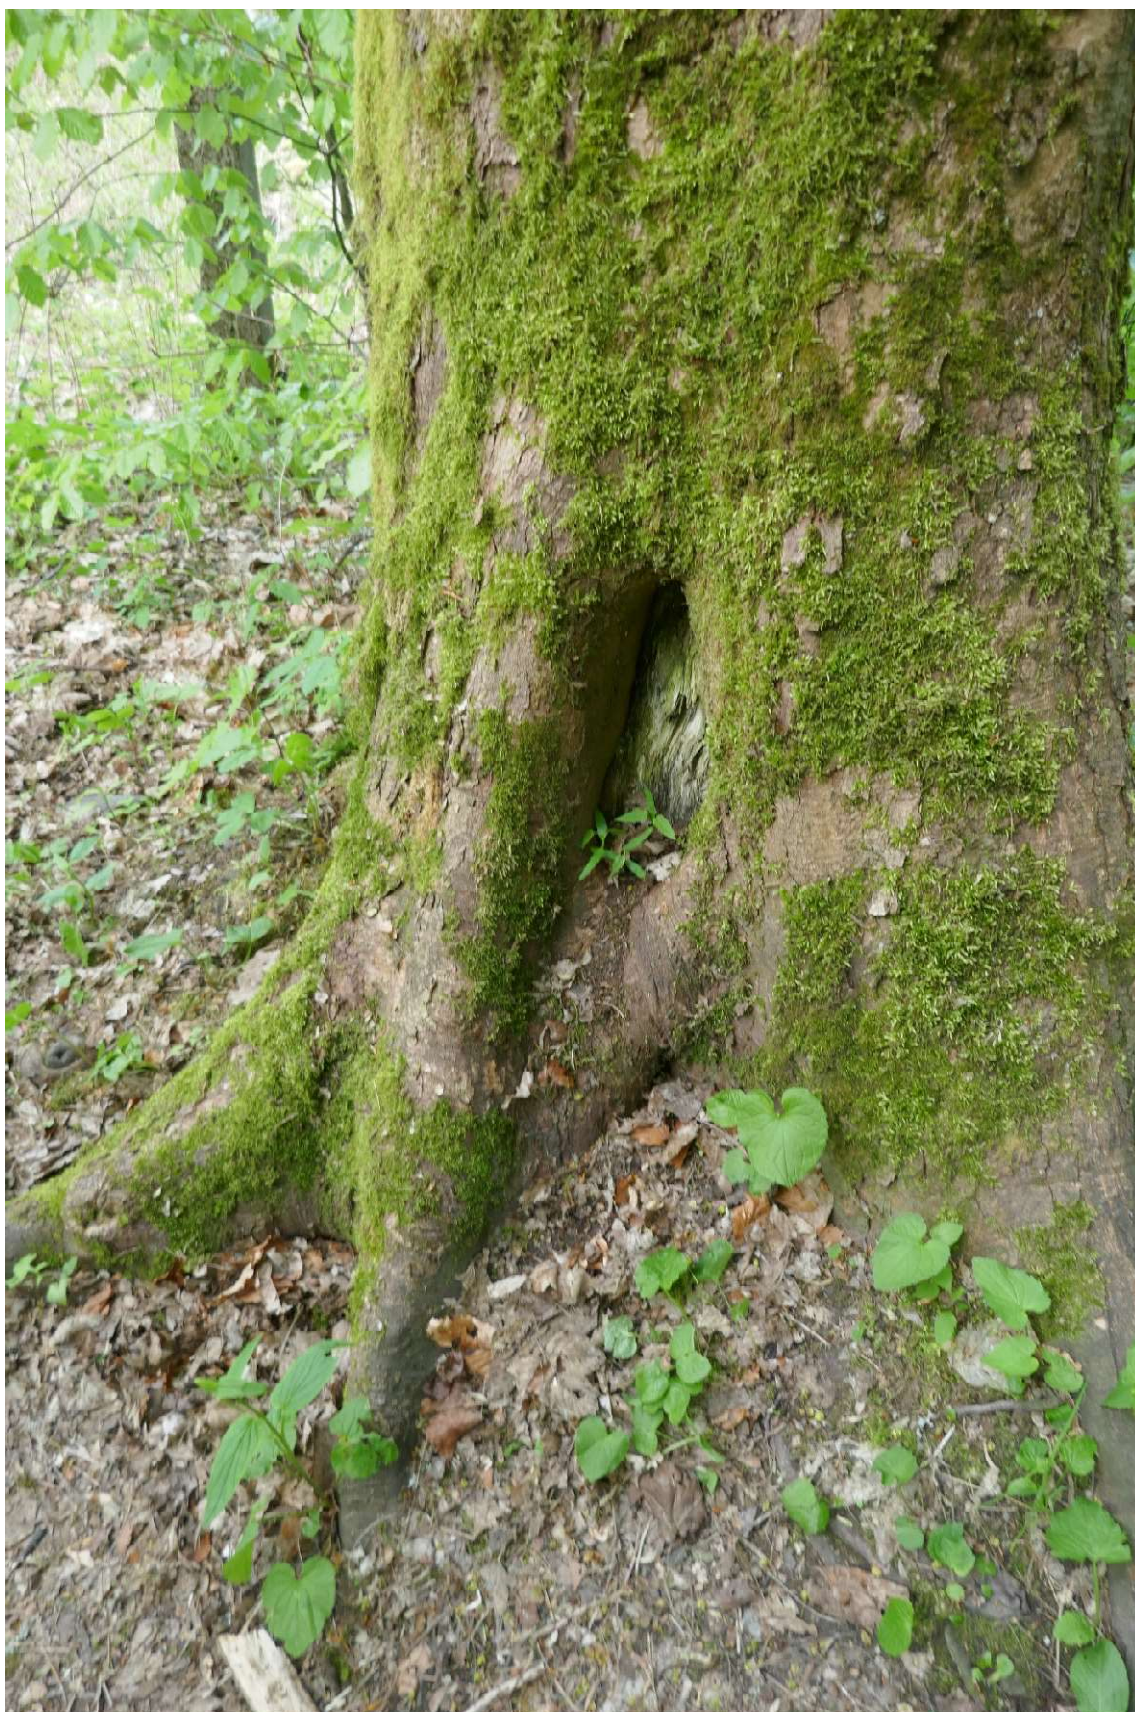
Příklad defektu na bázi

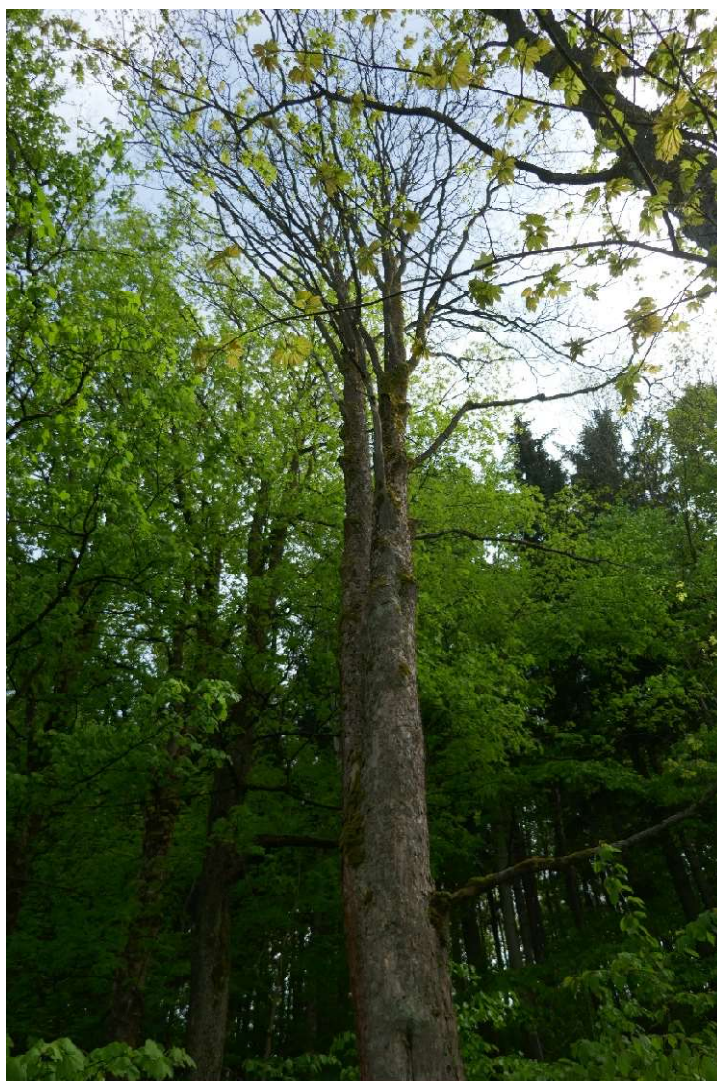
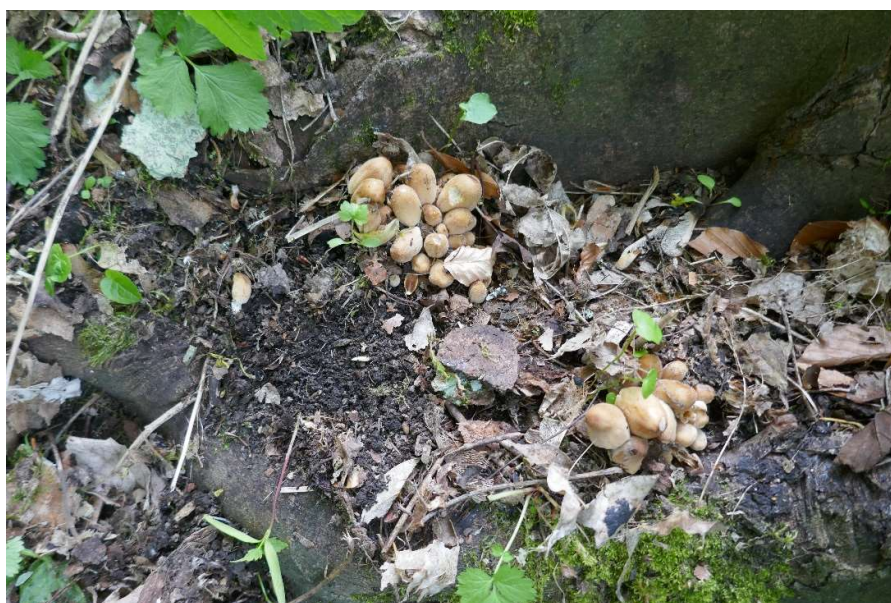
Plodnice hnojníku na bázi stromu číslo 368

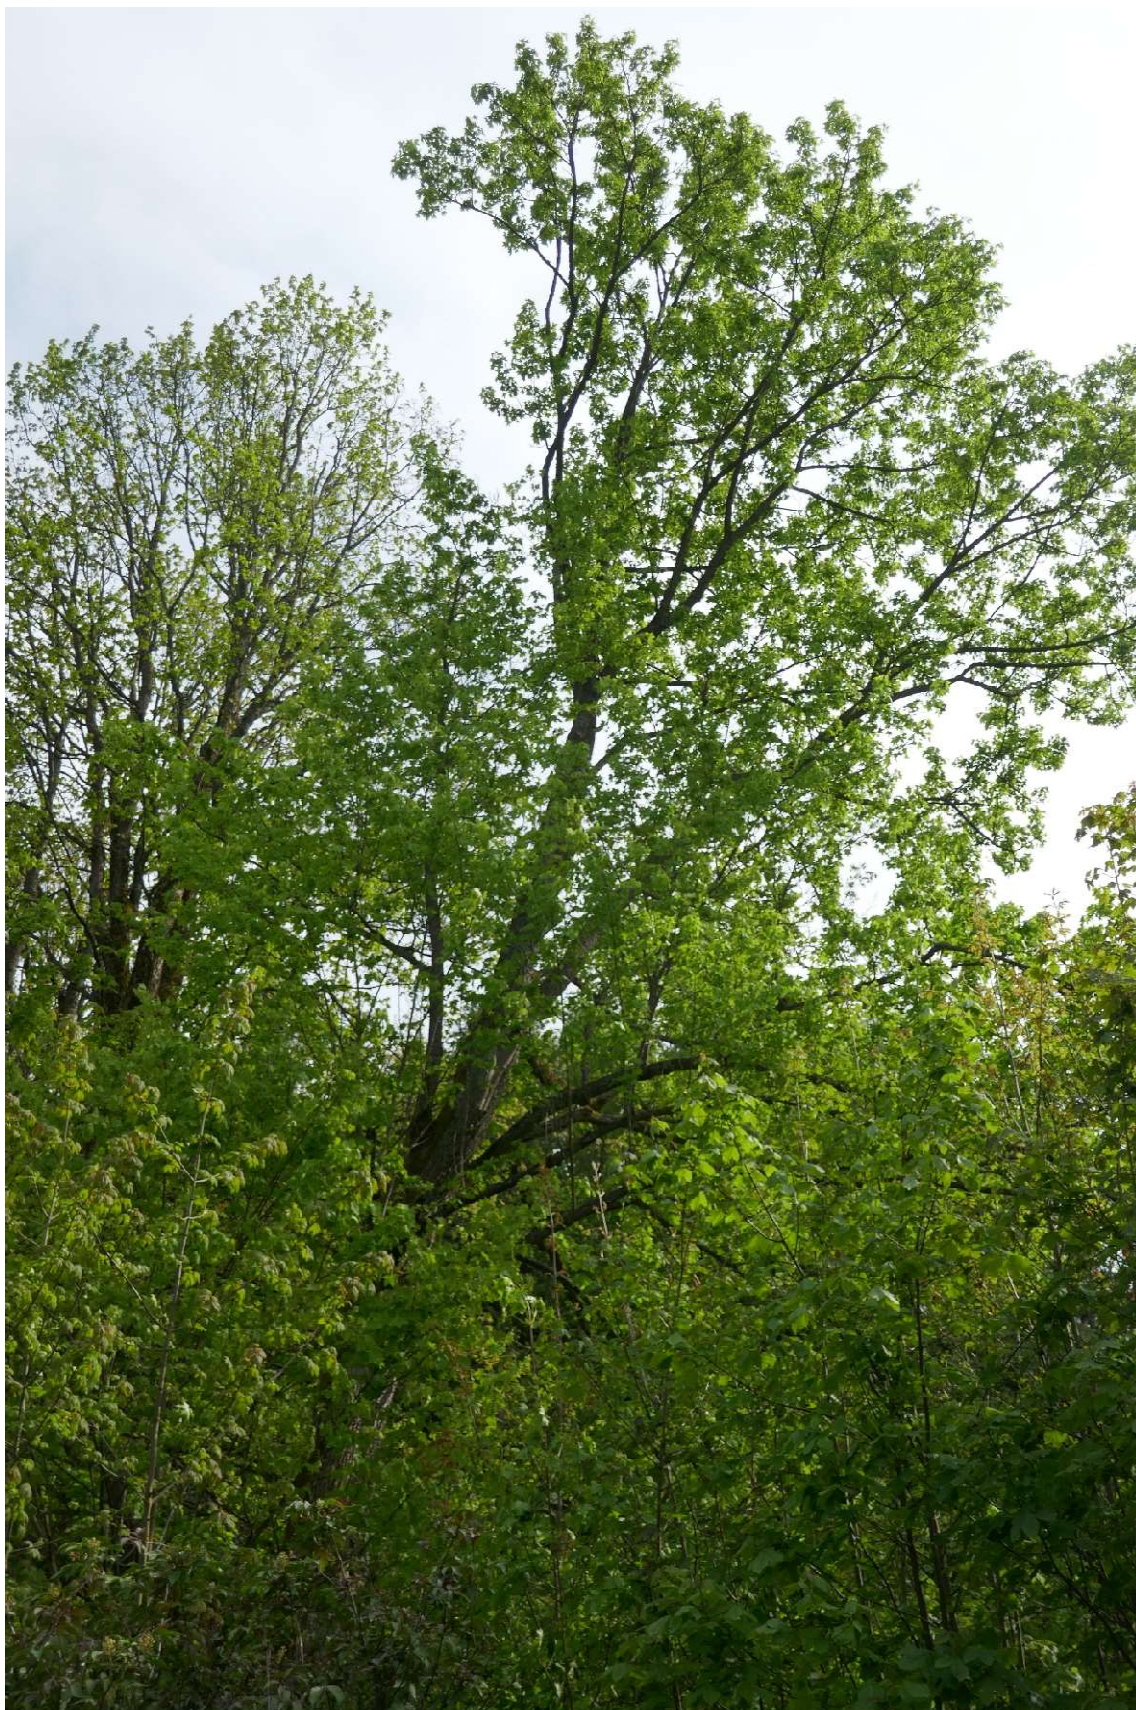
11	373	Acer platanoides	85	268	105	28	8	14	392	4	2	4	4	1	2	vyložená kosterní větev, centrální dutina, trhlina na kmeni, biologicky hodnotný – dosažení provozně bezpečného torza	S-RO	RO - 40 %	3

Celkový pohled na rozlomený javor číslo 373

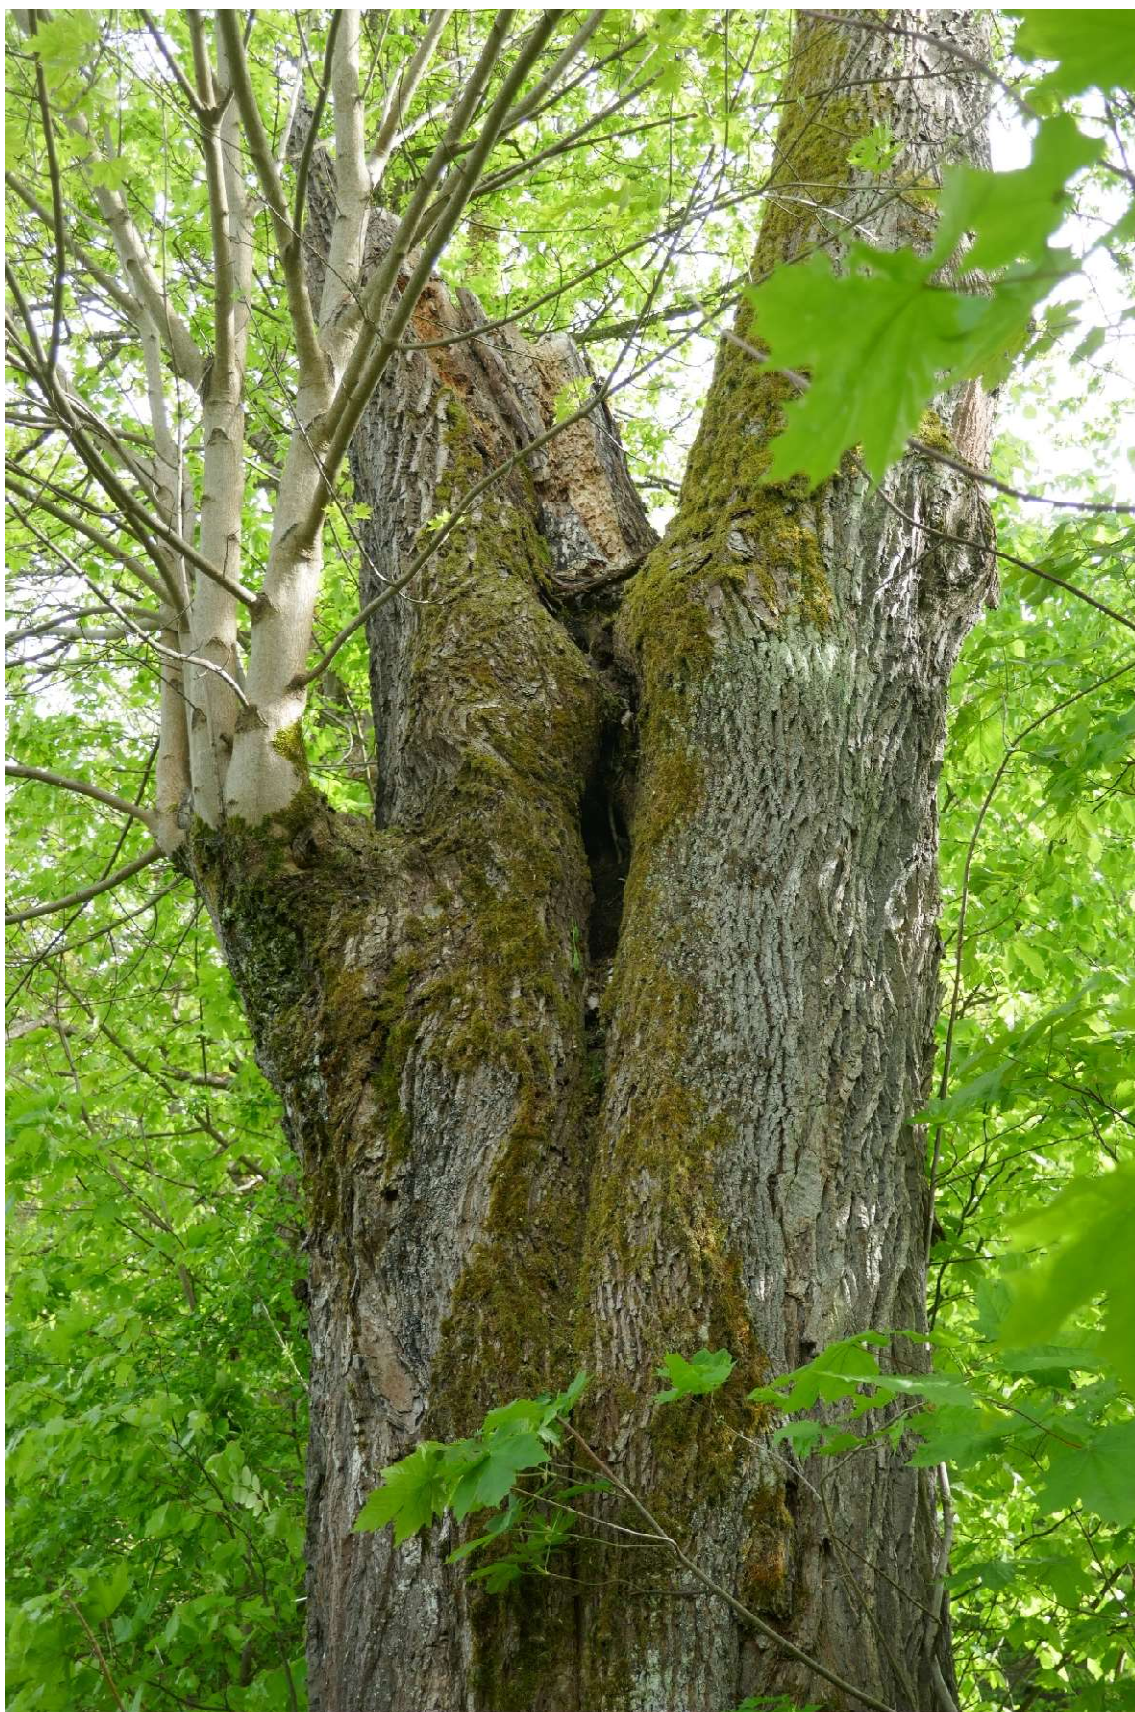
Detail poškození dřeviny číslo 373
