# DÍLČÍ SMLOUVA č. 17

Název dílčí smlouvy: **Neodkladná opatření k zajištění bezpečnosti provozu na mostech v ÚK – II. etapa – DS 17**

**Stavba: 23 053 09 - ŘSD Chomutov - neodkladná opatření k zajištění bezpečnosti**

Stavba: 23 053 09 ŘSD Chomutov - neodkladná opatření k zajištění bezpečnosti provozu - 13-049..1  
Objekt: SO 201 Most ev. č. 13-049..1 - zesílení pilíře  
Rozpočet: SO 201 Most ev. č. 13-049..1 - zesílení pilíře

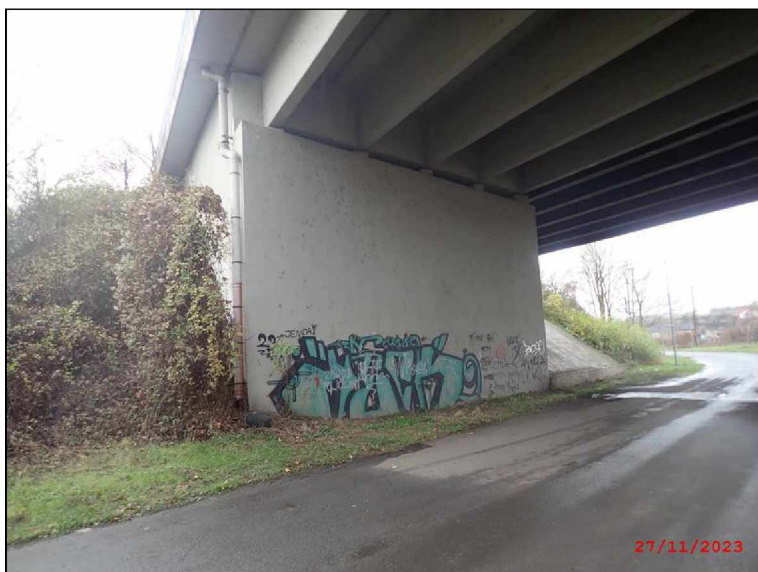
06-OP1.jpg

Lokálně se objevují rezavé šmouhy v sanační omítce v místech nedostatečného krytí výztuže.

Na styku s terénem jsou patrné lokální poruchy sanační omítky.

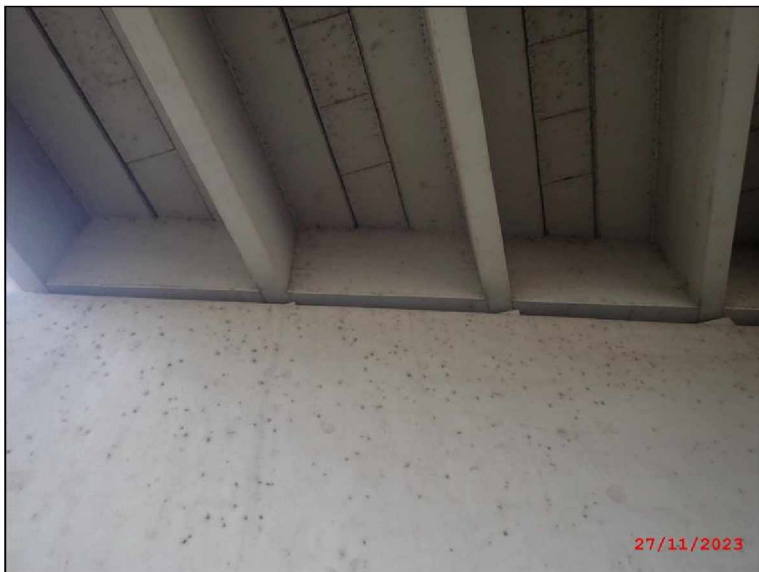
07-OP1 - pohled na příčník na opěrou.jpg

Lokálně se objevují rezavé šmouhy v sanační omítce v místech nedostatečného krytí výztuže.

Na styku s terénem jsou patrné lokální poruchy sanační omítky.

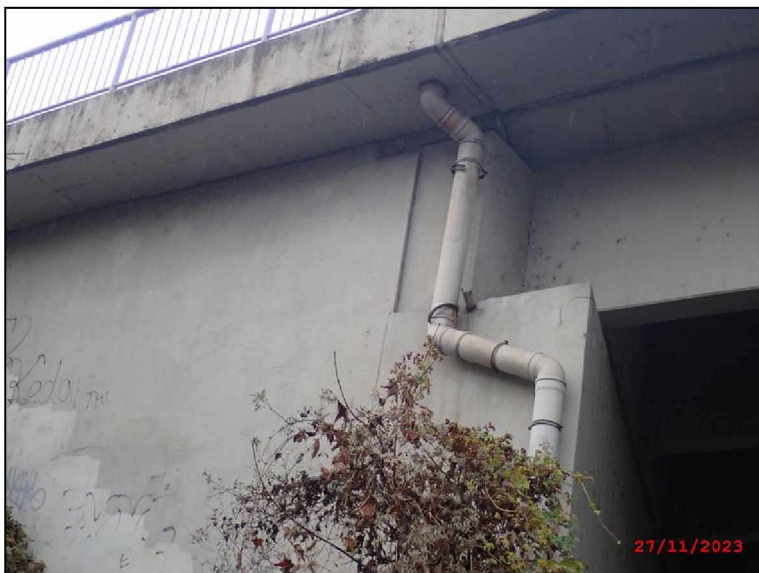
08-OP1 - uvolněný odvodňovací svod.jpg

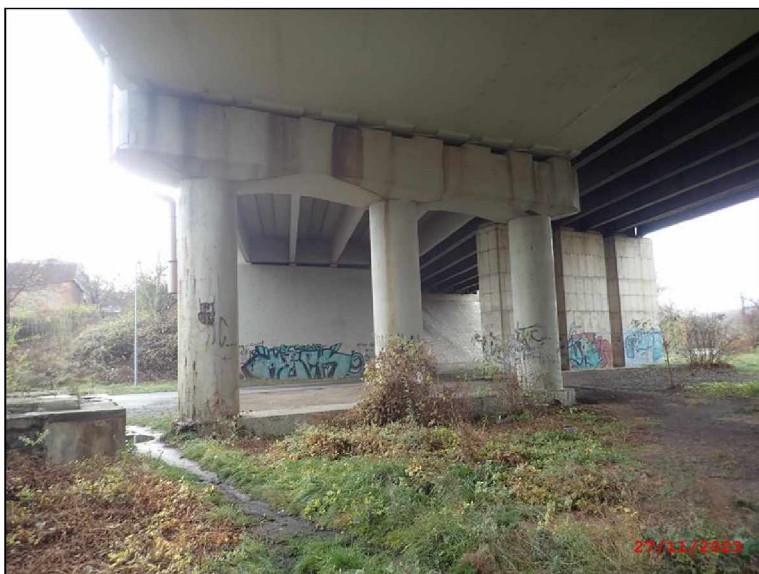
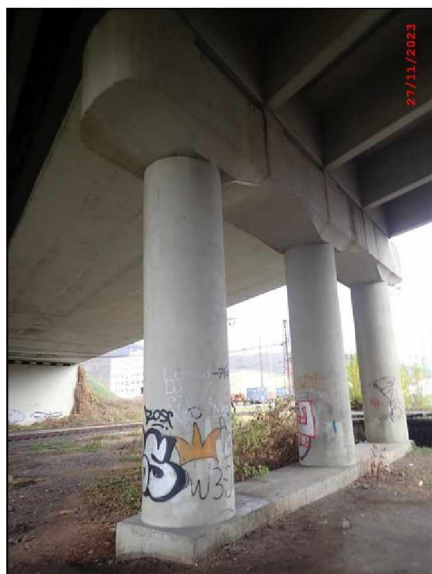
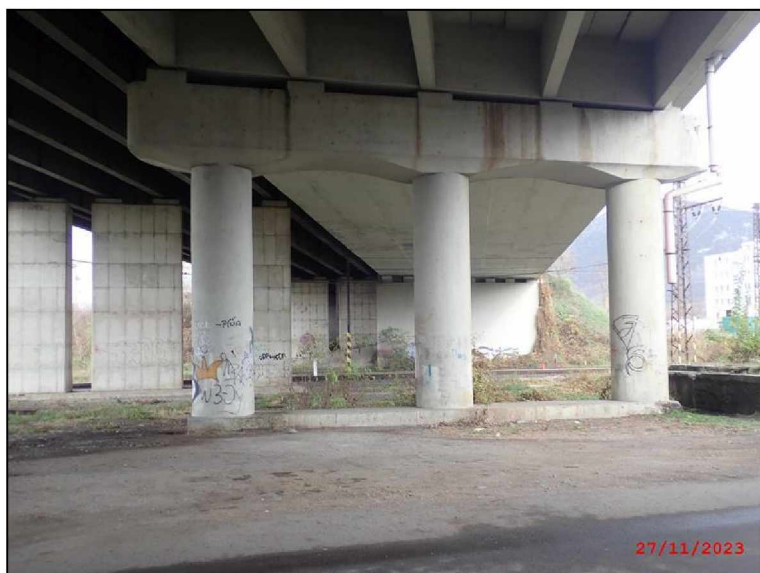
Poruchou svislého svodu zatéká vpravo na stativo a na pilíř P2. Na plášti obou krajních sloupů výrazné svislé trhliny v sanační vrstvě. Separace krycí vrstvy. Koroze výztuže s oslavením. Degradovaný beton vpravo v patce do hl. cca 5 cm. Trhliny se objevují i na plášti stativa. Lokálně se objevují rezavé šmouhy v sanační omítce v místech nedostatečného krytí výztuže. Poruchy v sanaci se objevují na LS.

Výše uváděné zatížitelnosti **nejsou** hodnoty redukované součinitelem stavebního stavu. doporučuji do doby než proběhne oprava sloupu P2 převést dopravu do RJP

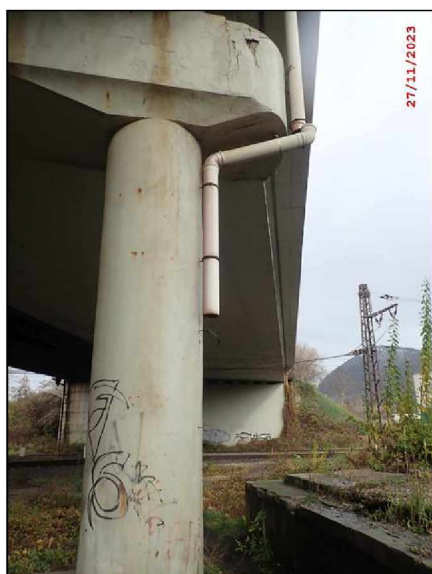
12-P2 - Pohled na pravý sloup rozpojený svod.jpg

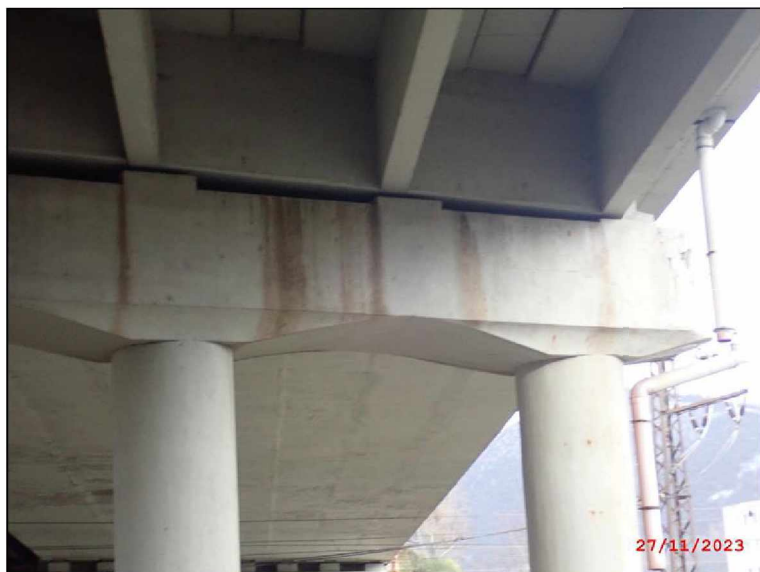
13-P2 - známky zatékání na ÚP PS.jpg

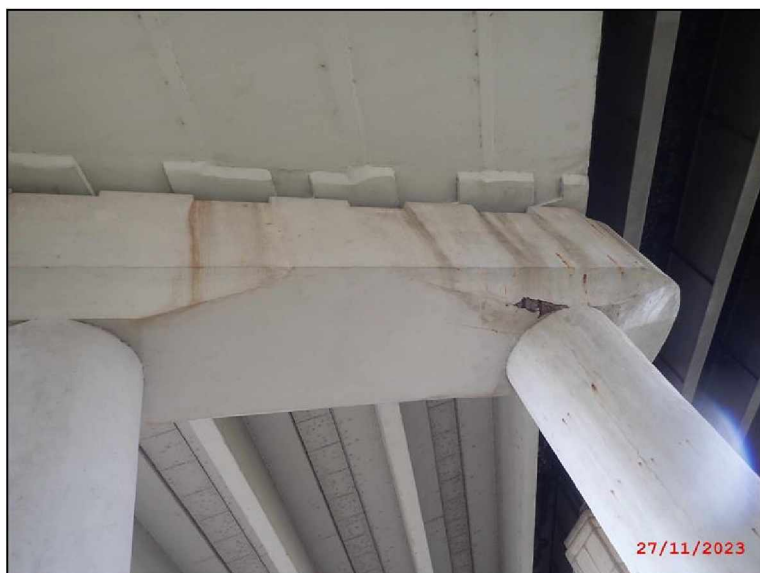
14-P2 LS - separace krycí vrstvy silná koroze výztuže.jpg

Poruchou svislého svodu zatéká vpravo na stativo a na pilíř P2. Na plášti obou krajních sloupů výrazné svislé trhliny v sanační vrstvě. Separace krycí vrstvy. Koroze výztuže s oslavením. Degradovaný beton vpravo v patce do hl. cca 5 cm. Trhliny se objevují i na plášti stativa. Lokálně se objevují rezavé šmouhy v sanační omítce v místech nedostatečného krytí výztuže. Poruchy v sanaci se objevují na LS.

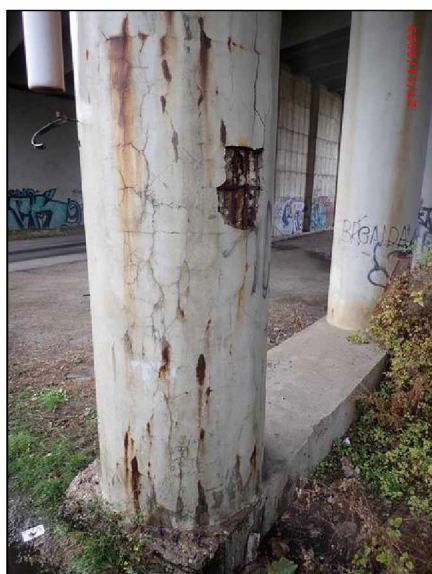
15-P2 pravý sloup separovaný beton koroze výztuže s oslavením.jpg

Poruchou svislého svodu zatéká vpravo na stativo a na pilíř P2. Na plášti obou krajních sloupů výrazné svislé trhliny v sanační vrstvě. Separace krycí vrstvy. Koroze výztuže s oslavením. Degradovaný beton vpravo v patce do hl. cca 5 cm. Trhliny se objevují i na plášti stativa. Lokálně se objevují rezavé šmouhy v sanační omítce v místech nedostatečného krytí výztuže. Poruchy v sanaci se objevují na LS.

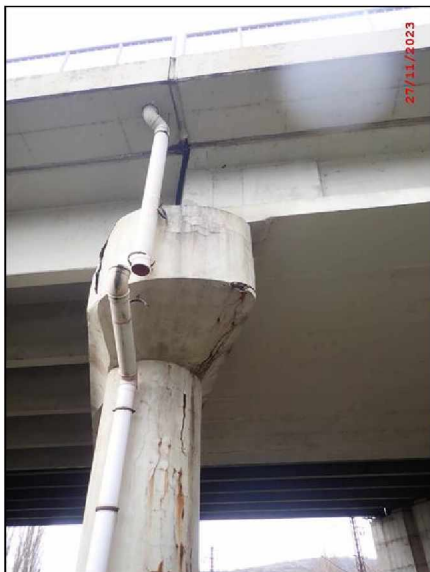
16-P2 PS - rozpojený svod.jpg

Poruchou svislého svodu zatéká vpravo na stativo a na piliř P2. Na plášti obou krajních sloupů výrazné svislé trhliny v sanační vrstvě. Separace krycí vrstvy. Koroze výztuže s oslavením.

Degradovaný beton vpravo v patce do hl. cca 5 cm. Trhliny se objevují i na plášti stativa. Lokálně se objevují rezavé šmouhy v sanační omítce v místech nedostatečného krytí výztuže.

Svislé svody netěsní u P2 a OP3.

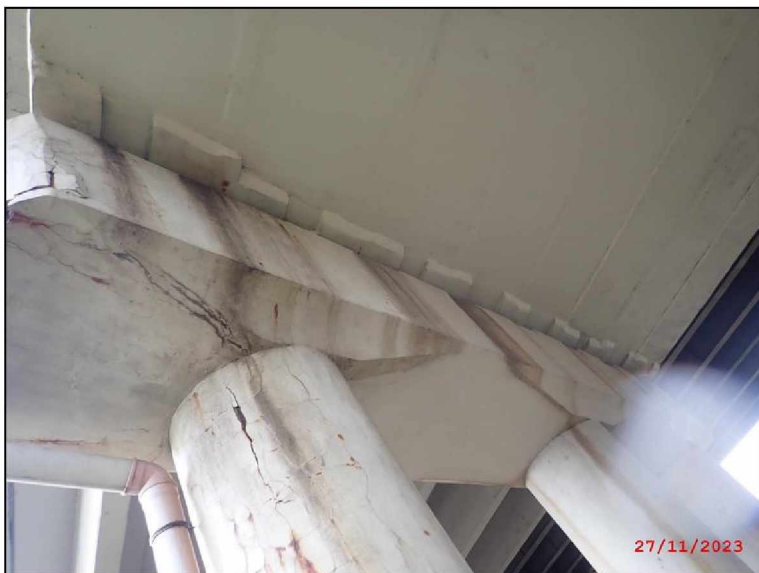
17-P2 spodní líc stativa známky zatékání na ÚP.jpg

Poruchou svislého svodu zatéká vpravo na stativo a na piliř P2. Na plášti obou krajních sloupů výrazné svislé trhliny v sanační vrstvě. Separace krycí vrstvy. Koroze výztuže s oslavením.

Degradovaný beton vpravo v patce do hl. cca 5 cm. Trhliny se objevují i na plášti stativa. Lokálně se objevují rezavé šmouhy v sanační omítce v místech nedostatečného krytí výztuže.

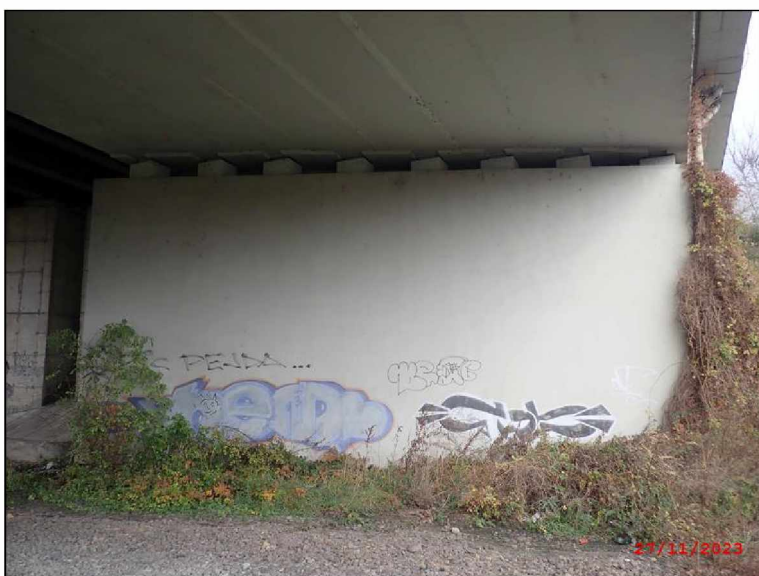
18-OP3.jpg

Lokálně se objevují rezavé šmouhy v sanační omítce v místech nedostatečného krytí výztuže.

Na styku s terénem jsou patrné lokální poruchy sanační omítky.

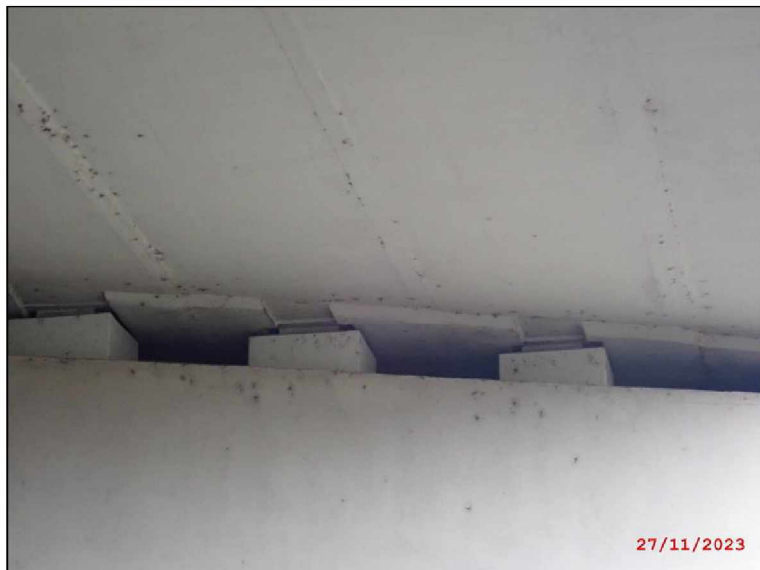
19-OP3 - ložiska a ÚP.jpg

Lokálně se objevují rezavé šmouhy v sanační omítce v místech nedostatečného krytí výztuže.

Na styku s terénem jsou patrné lokální poruchy sanační omítky.

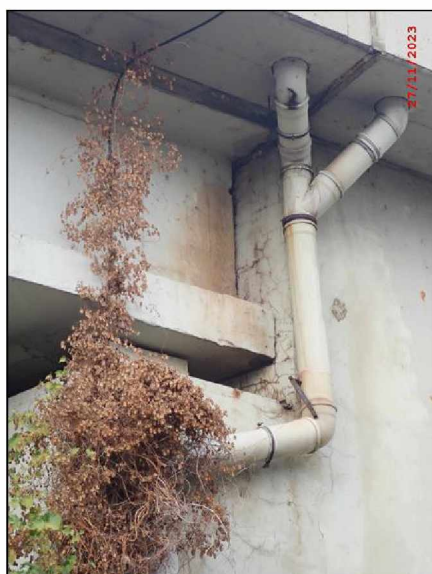
21-OP3 PS - poruchy v sanaci ZZ .jpg

Svislé svody netěsní u P2 a OP3.

Poškozené obímky u všech svodů

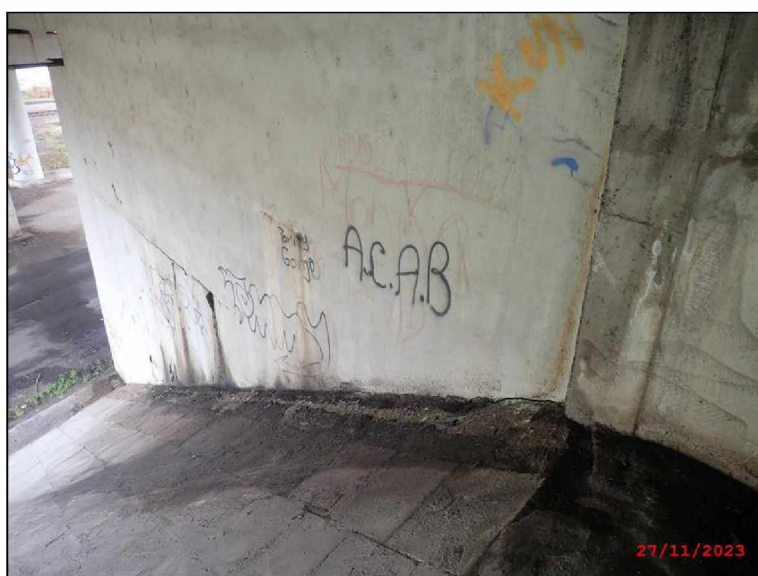
24-Křídlo u OP1 LS - prouchy v sanacích  
zatékání pracovními spárami.jpg

Na lícní ploše křídla OP1 LS je patrná hnědě zbarvená výrazně mokvající vodorovná pracovní spára.

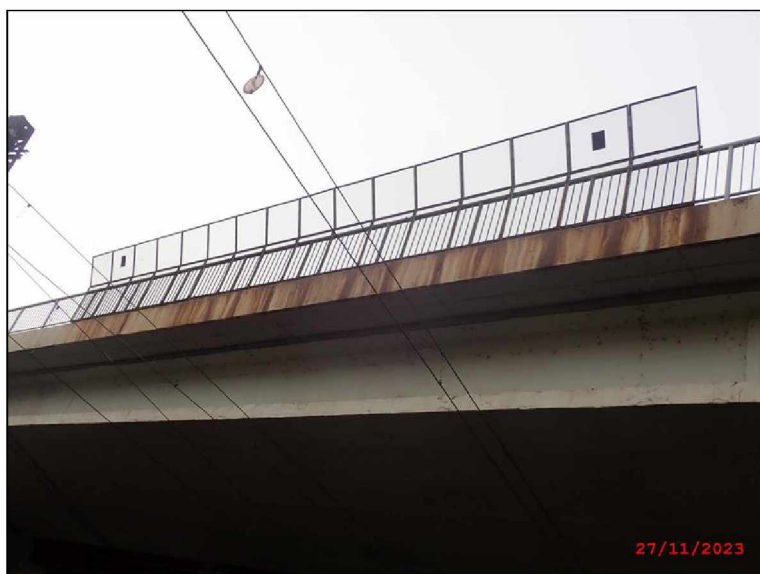
- [4.3] 4.4 Zábrany protidotykové, kouřové, protinárazové, ledolamy a pod. U protidotykové ochrany plošně koroduje výplňové pletivo a upevňovací prvky, koroze obarvila horní povrch i pohledový líc římsy. Na nosných rámech je patrný postup koroze do styků ocelových profilů, kde nelze obnovit PKO.

27-Římsa na PS celoplošně zasažena korozními splodinami z PDO.jpg

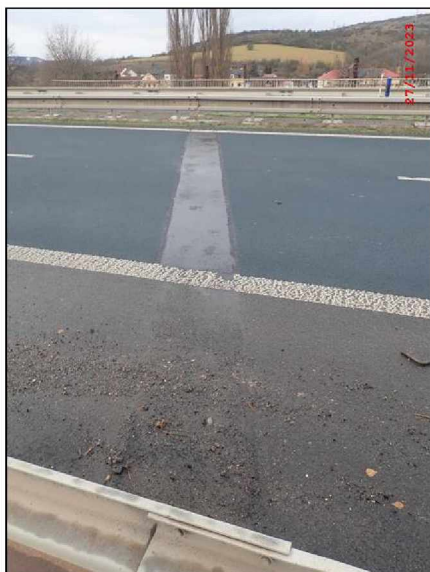
28-EMZ u OP1.jpg

Závady EMZ zjištěny nad všemi podpěrami.  
Nad OP1 je EMZ nerovný, ale zdá se že těsní.  
Nad P2 byla vytvořená záplata z živice. Záplata odtržená od vozovky  
Nad OP3 EMZ netěsnítrhání

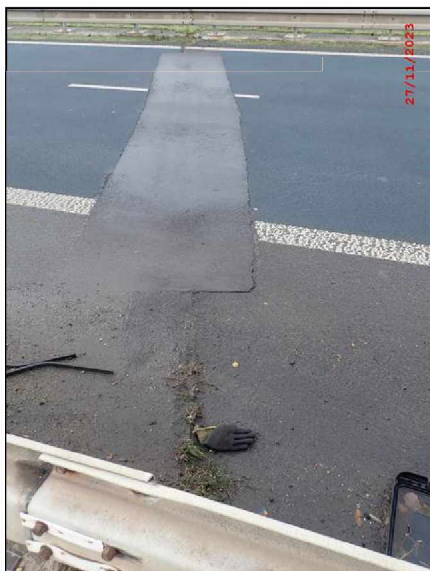
29-EMZ u P2.jpg

Závady EMZ zjištěny nad všemi podpěrami.  
Nad OP1 je EMZ nerovný, ale zdá se že těsní.  
Nad P2 byla vytvořená záplata z živice. Záplata odtržená od vozovky  
Nad OP3 EMZ netěsnítrhání

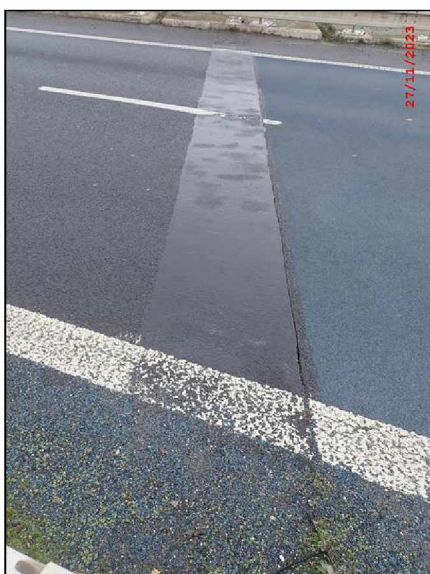
30-EMZ u OP3.jpg

Závady EMZ zjištěny nad všemi podpěrami.  
Nad OP1 je EMZ nerovný, ale zdá se že těsní.  
Nad P2 byla vytvořená záplata z živice. Záplata odtržená od vozovky  
Nad OP3 EMZ netěsnítrhání

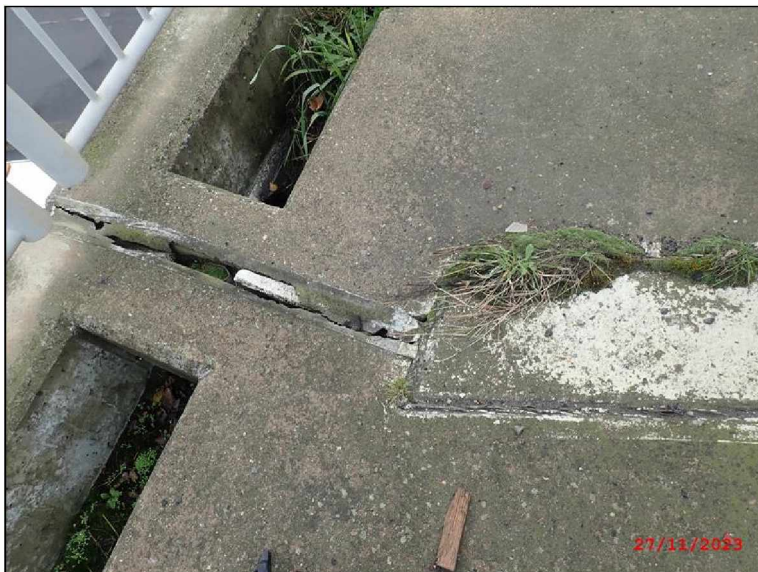
31-Odtržené těsnící tmely u všech dilatačních spár - nejvíce nad P2 PS.jpg

Odtržené/porušené těsnící tmely v příčných spárách římsy nad podpěrami

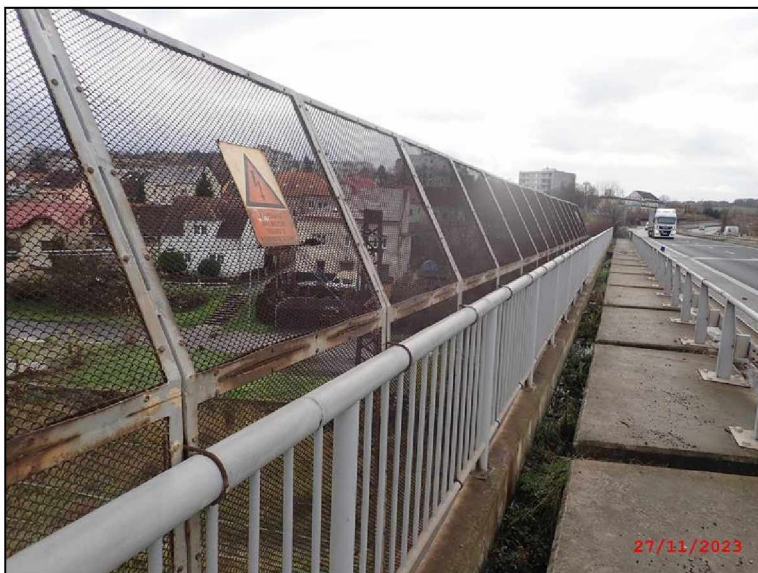
32-Celoplošná koroze PDO.jpg

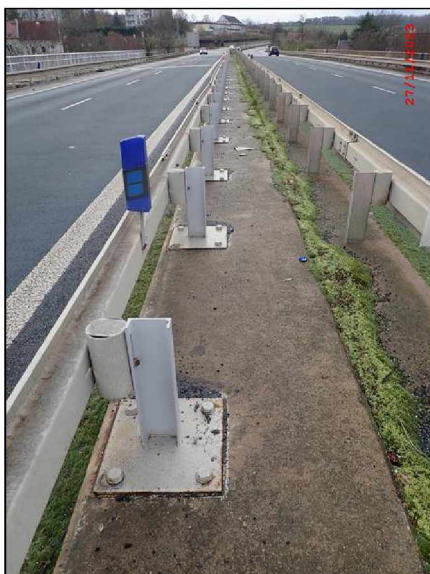
33-ZS na LS.jpg

V poli 1 poškozené deformační hrnce po nárazu vozidla

Koroze většiny patních desek ZS od hran.

Celoplošná koroze sloupků v poli 1 PS a madla v celé délce mostu

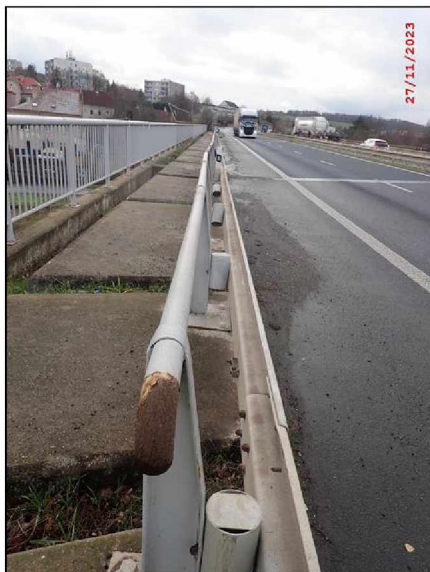
34-ZS na PS.jpg

V poli 1 poškozené deformační hrnce po nárazu vozidla

Koroze většiny patních desek ZS od hran.

Celoplošná koroze sloupků v poli 1 PS a madla v celé délce mostu

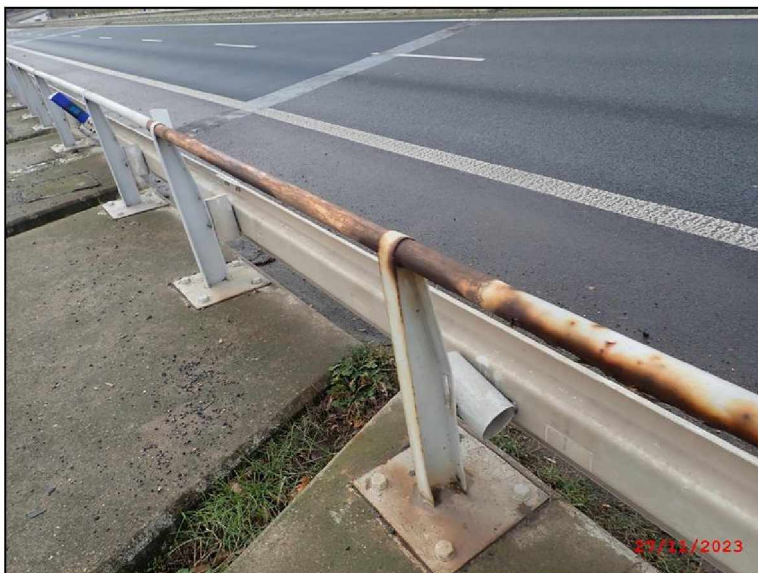
35-Koroze madla ZS na PS.jpg

Celoplošná koroze sloupků v poli 1 PS a madla v celé délce mostu

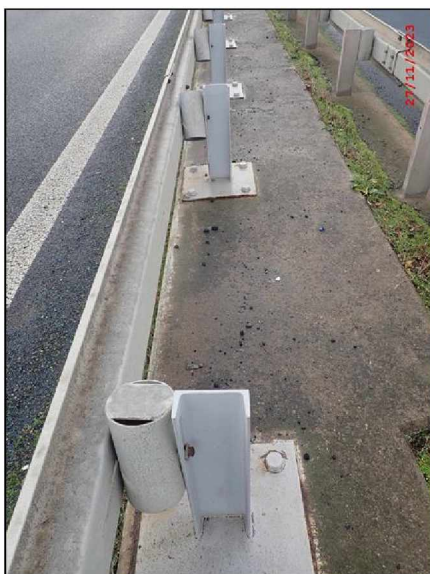
36-Koroze většiny patních desek ZS od hran.jpg

Koroze většiny patních desek ZS od hran.

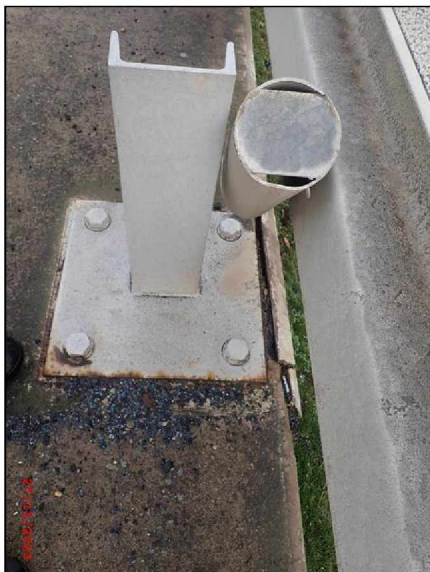
- [4.1] 4.1 Svodidla/Zábradelní svodidla Uvolněná svodnice u OP3 LS.
- V poli 1 poškozené deformační hrnce po nárazu vozidla
- Koroze většiny patních desek ZS od hran.

37-Uvolněná svodina na LS u OP3 odpadá hrana římsy.jpg

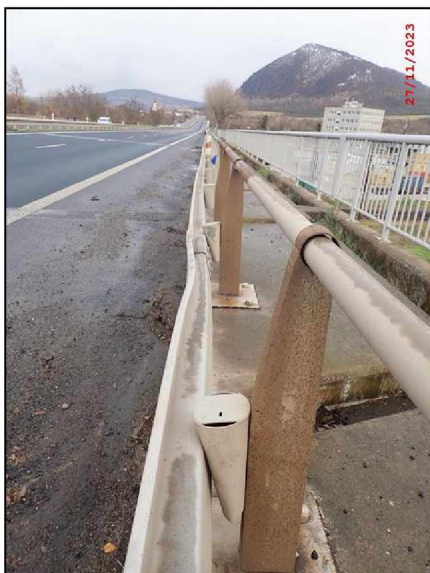
38-ZS v poli 1 poškozené deformační prvky nárazem vozidla koroze sloupků.jpg

V poli 1 poškozené deformační hrnce po nárazu vozidla

Celoplošná koroze sloupků v poli 1 PS a madla v celé délce mostu

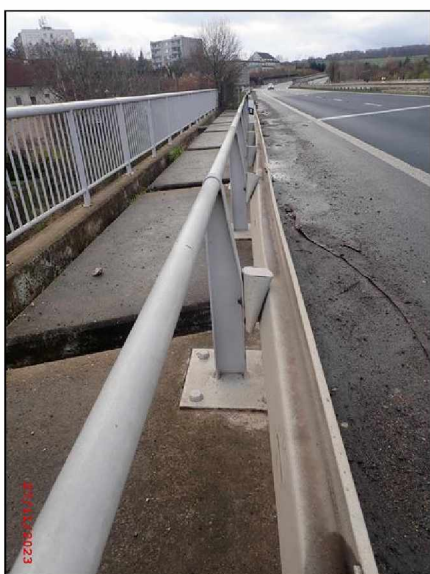
39-ZS v poli 1 poškozené deformační prvky nárazem vozidla.jpg

V poli 1 poškozené deformační hrnce po nárazu vozidla

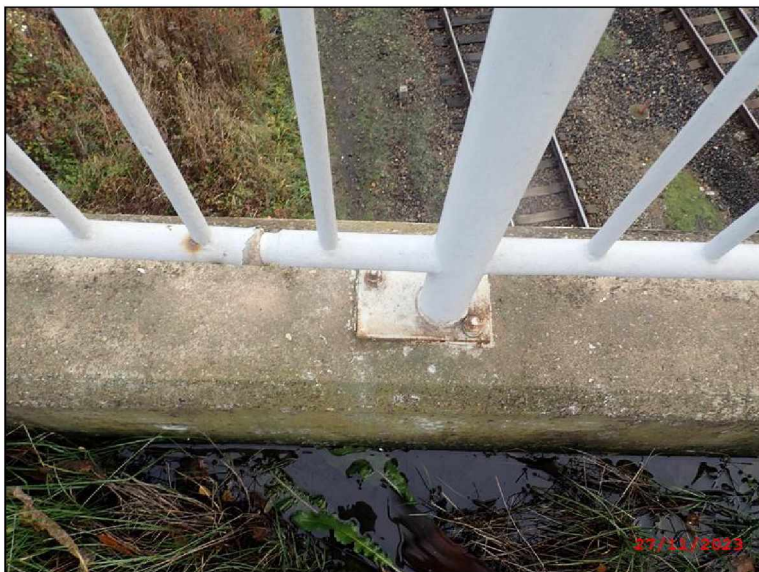
40-Koroze většiny patních desek zábradlí .jpg

V několika přesuvných stycích panelů dolní příčle a okrajích několika patních desek sloupků je patrná pokračující silná koroze.

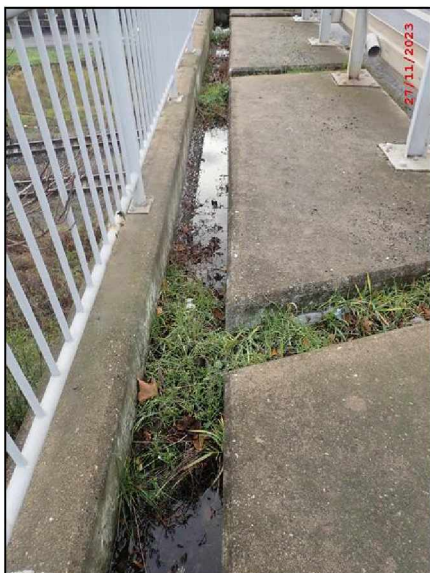
41-Odvodňovací žlab na PS - zcela zanesen neodtéká.jpg

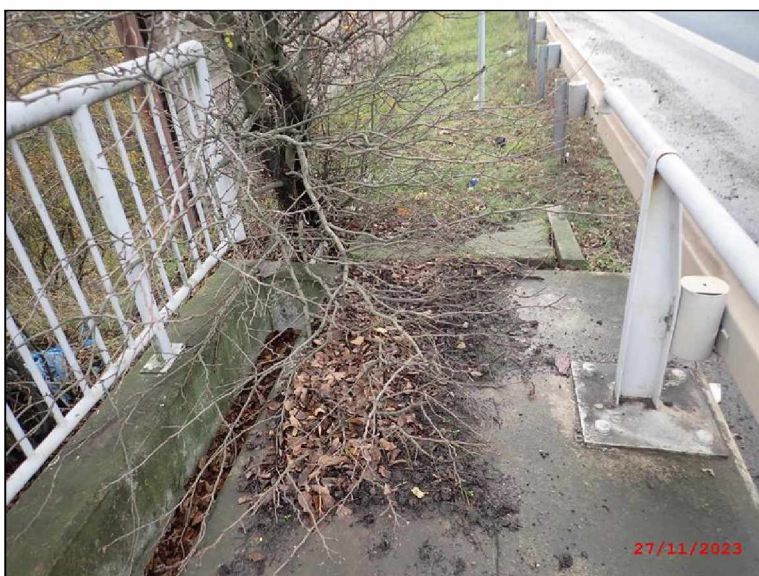
42-Vzrostlá vegetace u konce řismy na PS OP1.jpg
