PŘÍLOHA 1 - SPECIFIKACE AKCE

Název akce:		Silnice III/2624 Česká Lípa - Kozly, rekonstrukce silnice			
Datum:	29.9.2016	Staničení:	0,000 - 0,478 2,483 - 9,162	Mostů:	1
Silnice:	III/2624	Délka úseku:	7 157 m	Zdi :	0
Okres:	Česká Lípa	Šířka úseku:	6,0 m	Propustů:	cca 12

HLAVNÍ PROHLÍDKA

Objekt: Most ev. č. 2624 - 2 (Most přes potok v Dubici)

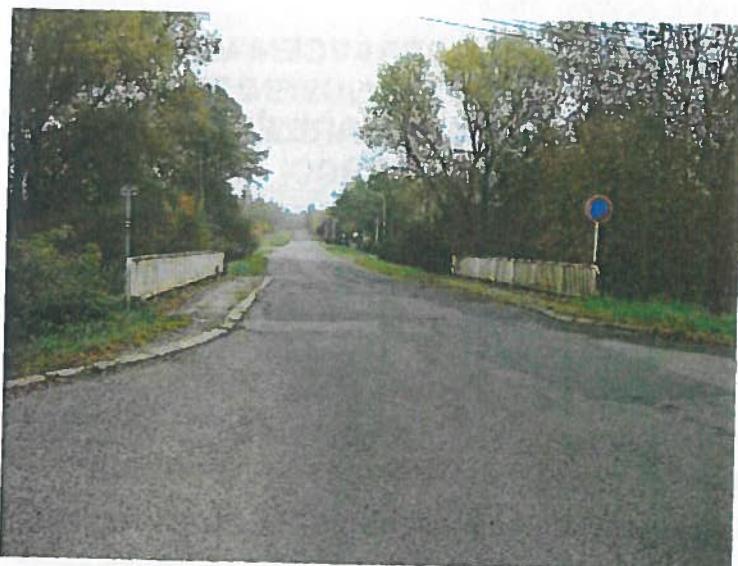
Pohled proti směru staničení

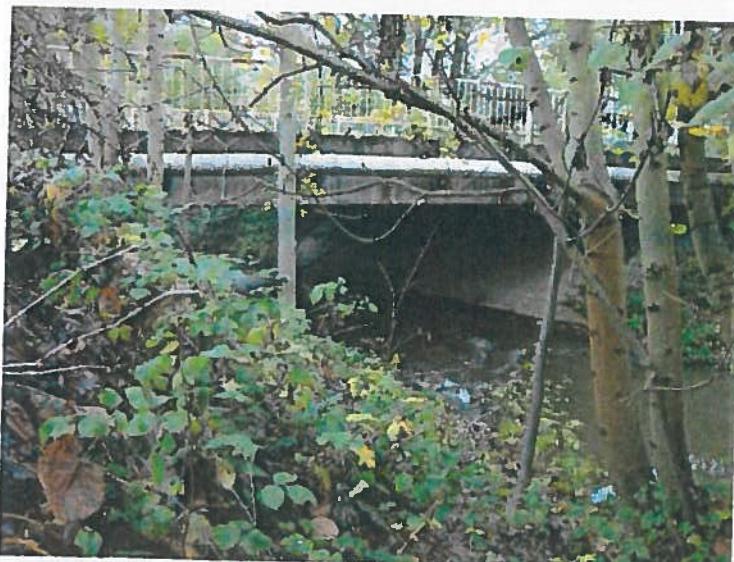
Levá strana mostu

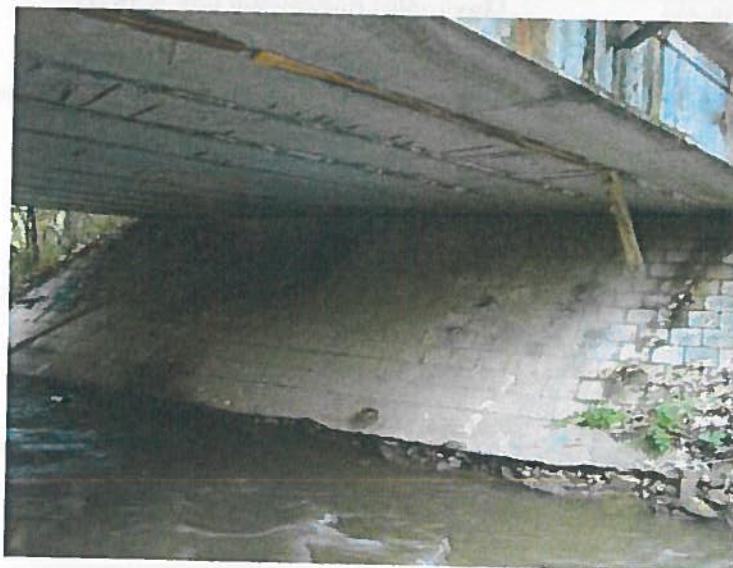
Povrch opěr mírně degradovaný, hrany opěr otlučené. Na OP1 zatéká vpravo na úložný práh.

Na úložný práh OP1 zatéká. Mostní závěry jsou nefunkční, ve vozovce jsou v místech konců NK trhliny a monolitické příčníky NK jsou zamáčené s následnou hloubkovou degradací nekvalitního betonu.

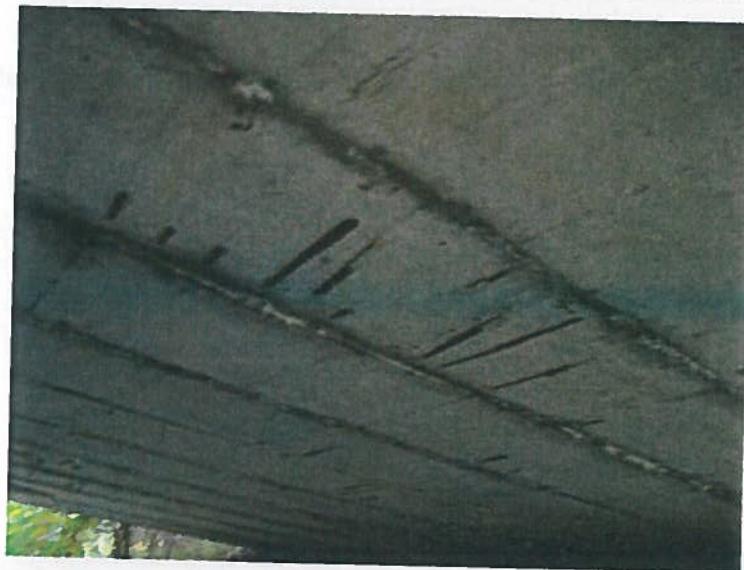
Podélnými spárami NK mezi nosníky silně zatéká, na spodní straně NK patrné výluhy. Některé podélné spáry jsou stále podbedněny. Na boky NK silně zatéká zpod říms, dobetonávka pod římsami je provedena z nekvalitního betonu, který je vlivem zatékání hloubkově degradován. Lokálně na krajních nosnících zastižena obnažená korodující výztuž. Dobetonávky příčníků jsou provedeny z nekvalitního betonu, vlivem zatékání je beton příčníků v místě konců nosníků hloubkově degradován.

podhled NK, patrné zatékání spárami
mezi nosníky

- Připravit a realizovat opravu mostu, s ohledem na stávající stav NK doporučují sanaci stávajících

nosníků a spodní stavby spojenou s kompletní výměnou mostního svršku.

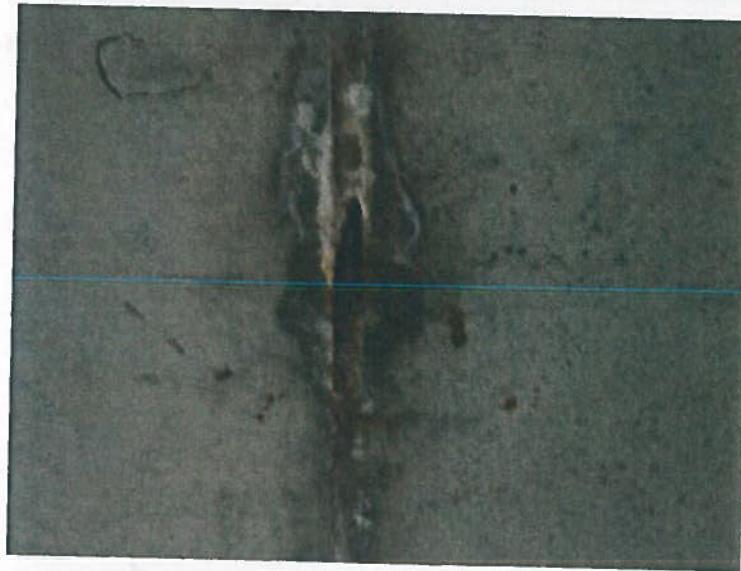
Detail výluky ve spáře mezi nosníky

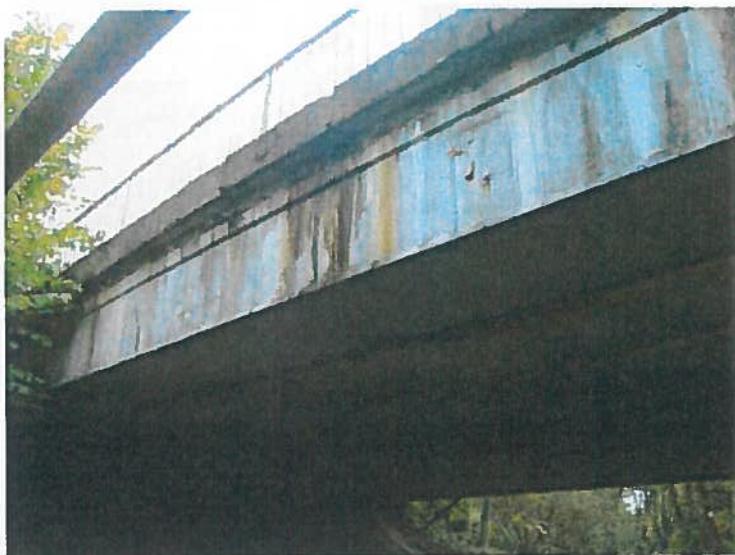
Zatékání na bok NK z pod římsy

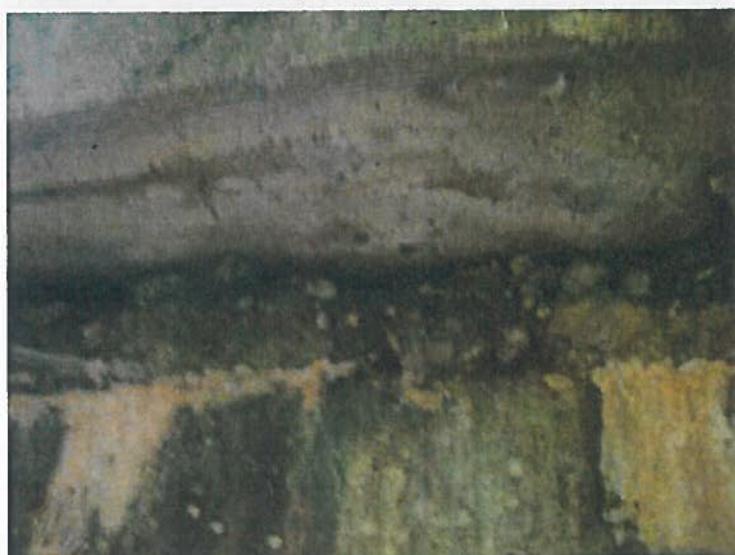
Degradace betonu pod prefabrikovanými římsami, zatékání na bok NK

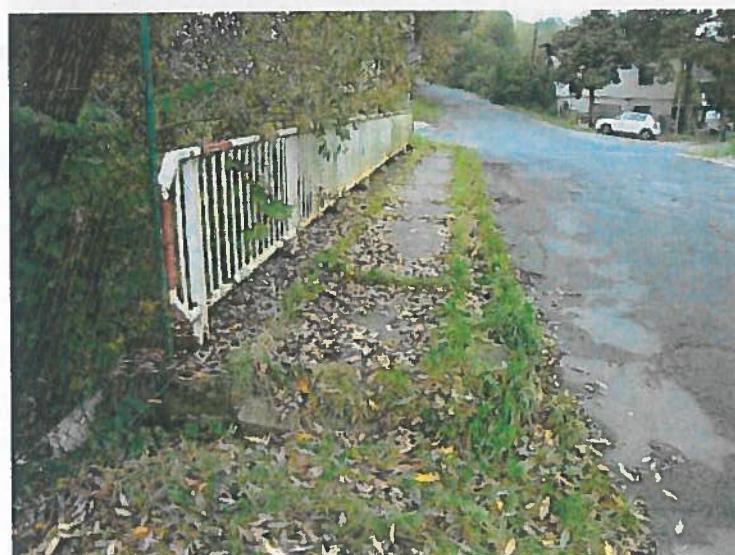
Vozovka na mostě je přebalená cca o 10 cm, několikrát opravovaná a silně poškozena sítí trhlin a výtluky hloubky až 8 cm. V místě mostních závěrů je vozovka poškozena trhlinami rovnoběžnými s koncem NK. Pravý chodník je téměř v úrovni vozovky, obrubník levého chodníku je poškozený, ve spárách mezi obrubníkem a povrchem chodníku je uchycena vegetace

Uchycená vegetace v levém chodníku

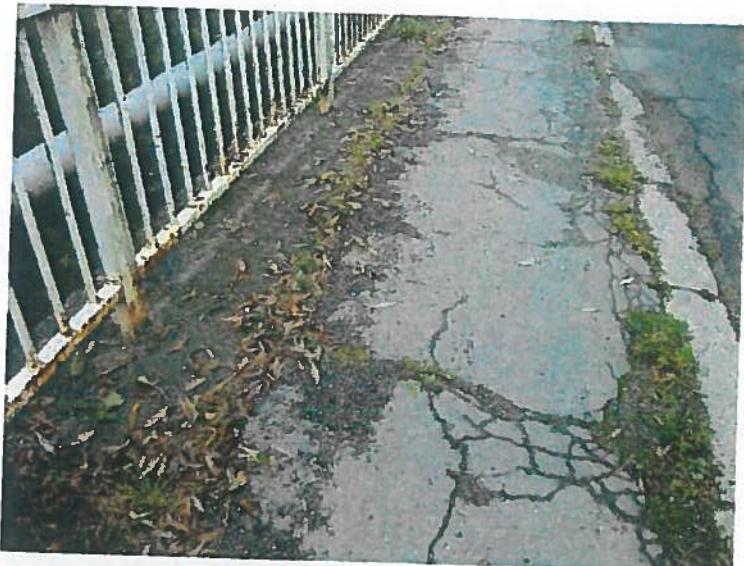
. Povrch chodníků je poškozen trhlinami. Podél obrubníků jsou usazeny nečistoty. Povrch říms je degradovaný a porušený trhlinami, lokálně obnažena korodující výztuž. Zálivky podél obrubníků a římsových prefabrikátů nejsou provedeny, do konstrukce zatéká.

Trhliny v krytu chodníku na pravé straně

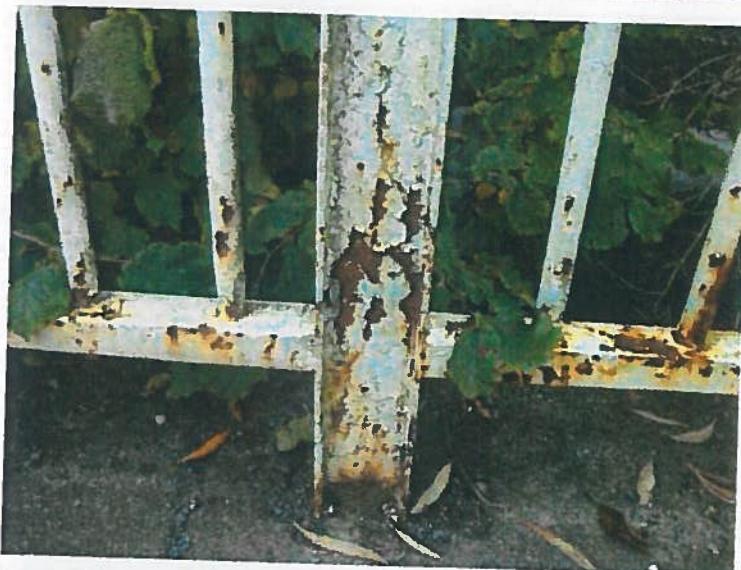
- 8.1 Ocelové zábradlí má poškozenou PKO, lokálně dochází ke korozi základního materiálu, zejména v místech pat sloupků. Značky s evidenčním číslem mostu nejsou osazeny.

Detail koroze zábradlí

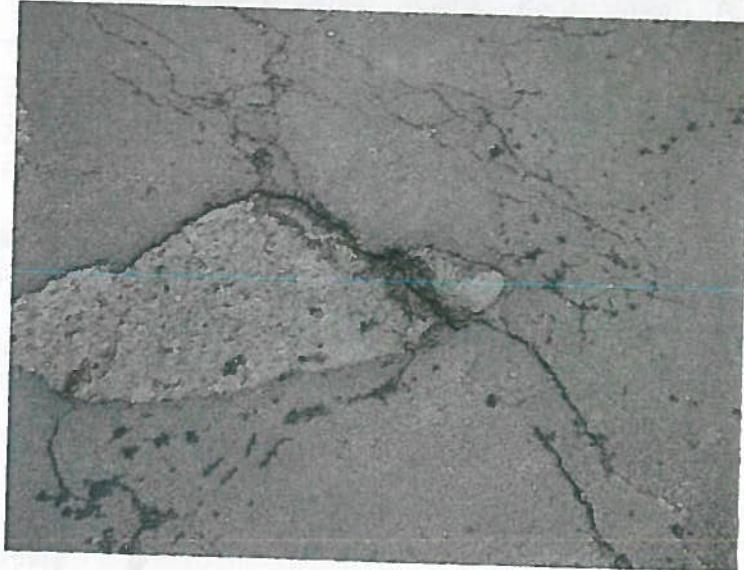
Jeden z mnoha výtluků ve vozovce

- Provizorně, do doby rekonstrukce, opravit vozovku na mostě, proříznout a zatěsnit dilatační spáry v místě konců NK.
- Vyčistit svahy koryta vodoteče od náletové zeleně, opravit opevnění svahu pod mostem.
