## Krycí list ZBV

**II/244 Měšice I/9 – Byšice I/16 – 1. etapa**

**km 0,045 - 0,853**

Iniciátor Změny: Zhotovitel  
Předmět Změny: km 0,045 - 0,853 / Doplnění dokumentace RDS na základě bezpečnostního auditu

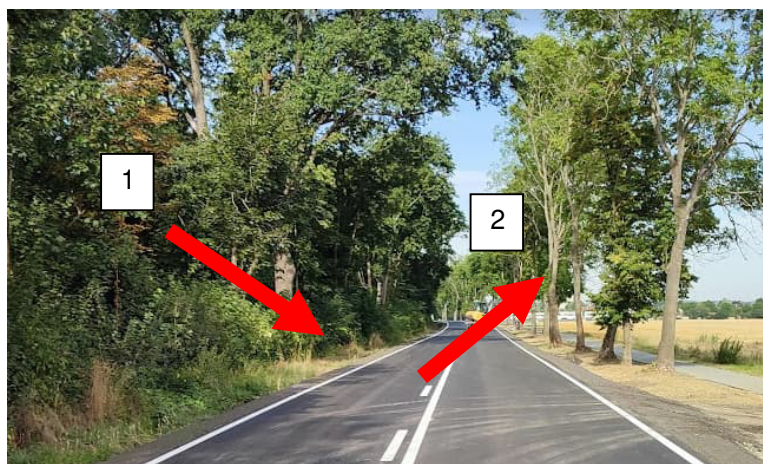
Byla vytipovány stromy a zeleň k odstranění na základě jejich současného stavu a blízkosti komunikace.

Ad 1 – zeleň v krajnici a zasahující do průjezdného profilu

Ad 2 – suché a polosuché stromy u krajnice

V celém stromořadí by pak mělo dojít k ořezu suchých větví kvůli bezpečnosti provozu na silnici a cyklostezce.

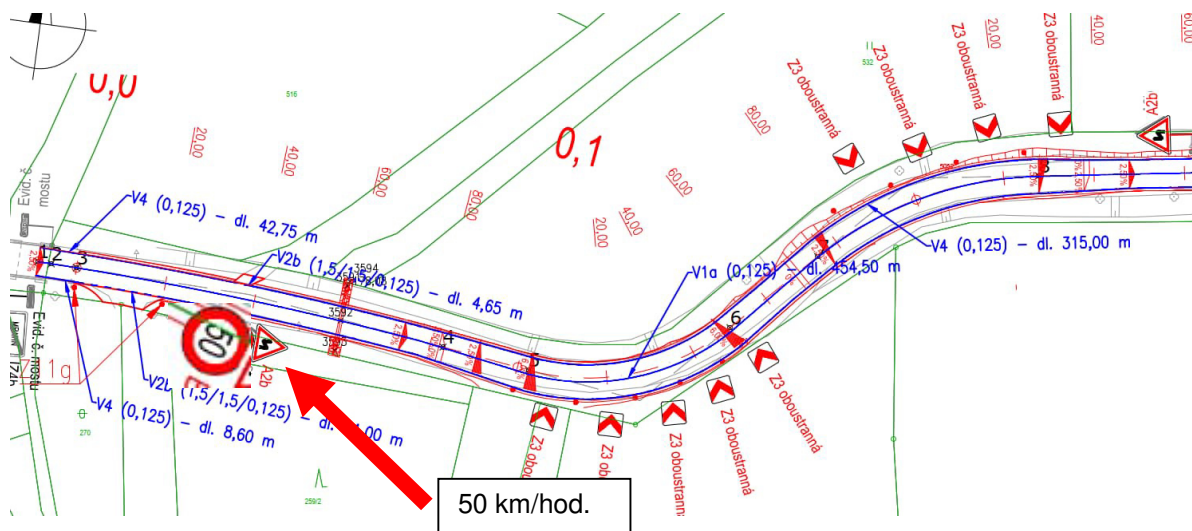
### Závěr z místního šetření ze dne 26. 7. 2024:

Byly navrženy značky Z3 a A2b

Při výjezdu z Mratína bude rychlost omezena na 50 km/hod. až do km 0,840 za levostranný směrový oblouk. Stejné omezení bude i v opačném směru.

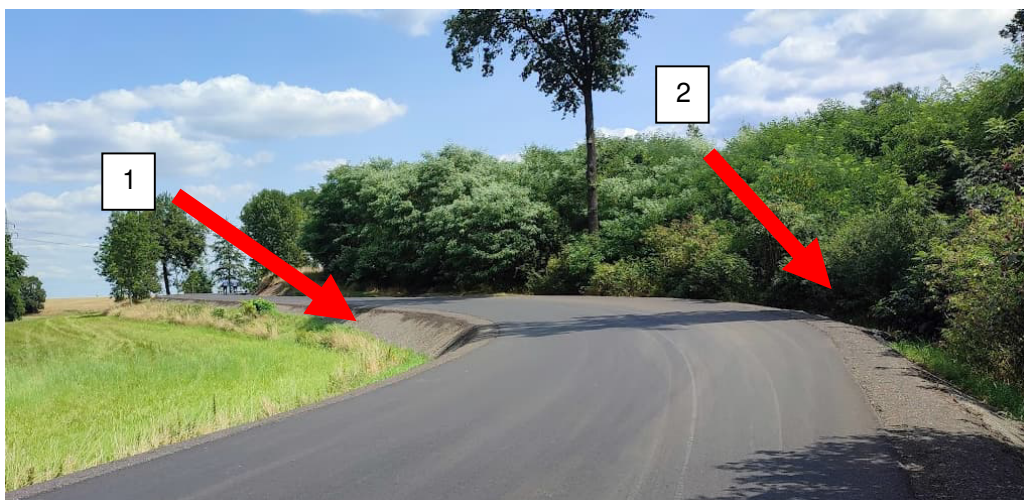
Ad 1 - zeleň byla částečně prořezána

Ad 2 – keře budou prořezány

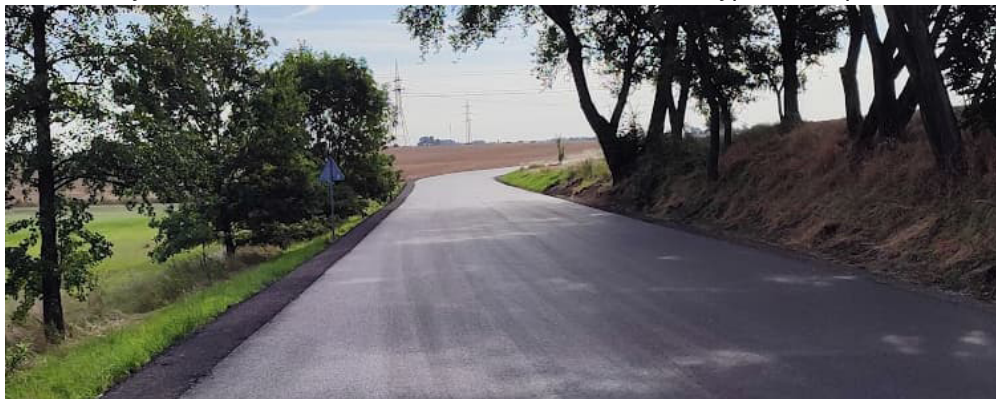
Jeden strom a keře po pravé straně budou částečně ponechány a částečně prořezány za podmínky omezené rychlosti 50 km/hod. v úseku 0,0 – 0,850 km. Dle vypořádání předchozích rizik.

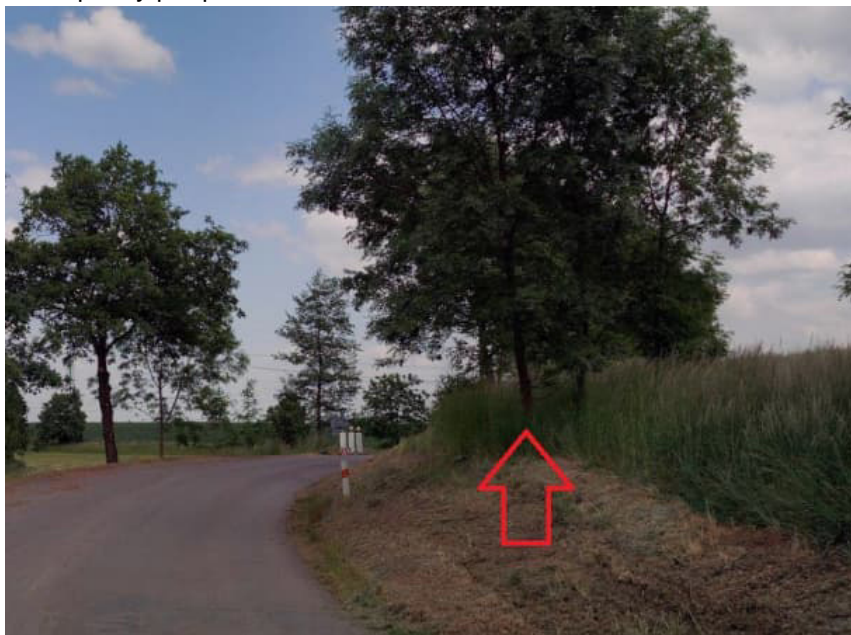
Kácení jednoho stromu na svahu, jenž nemá dostatečně uchycený kořenový systém a je nebezpečný pro provoz.

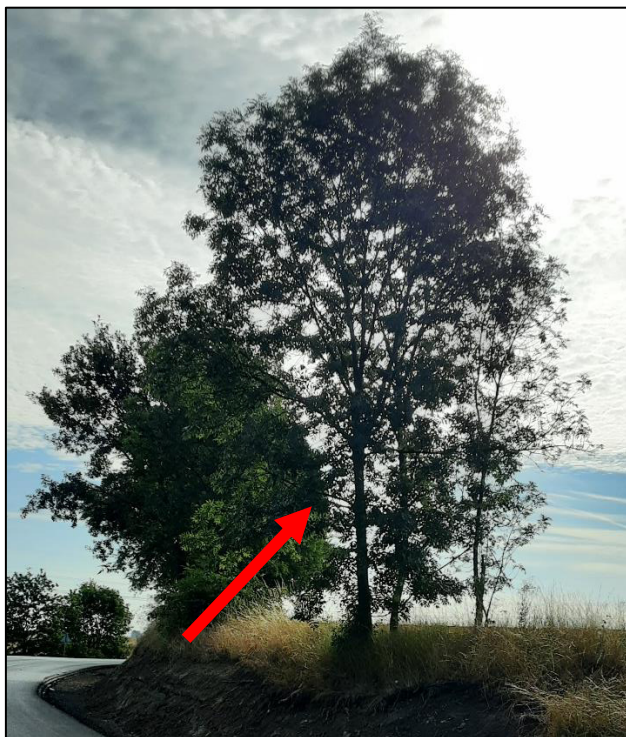
Obr.1: Položka č. 1001 (SO 105) – jaseň s poškozeným kořenovým systémem navržený na kácení (provozně nebezpečný strom).

| Pořadové č. | Vědecký název | Český název | Výška (m) | Počet kmenů (ks) | Počet kmenů kácených (ks) | Průměr kmene (cm) | Obvod kmene (cm) | Plocha porostu (m2) | Plocha porostu kácená (m2) | Vitalita | Zdravotní stav | Poznámka | Katastr | Parcelní č. | Vlastník | Stavební objekt |
|---|---|---|---|---|---|---|---|---|---|---|---|---|---|---|---|---|
| 1001 | <i>Fraxinus excelsior</i> | jasan ztepilý | 9 | 1 | 1 | 18 | 57 | | | 2 | 3 | poškozený kořenový systém, mírný náklon do vozovky (provozně nebezpečný strom) | Mratín | 610 | 2 | 105 |

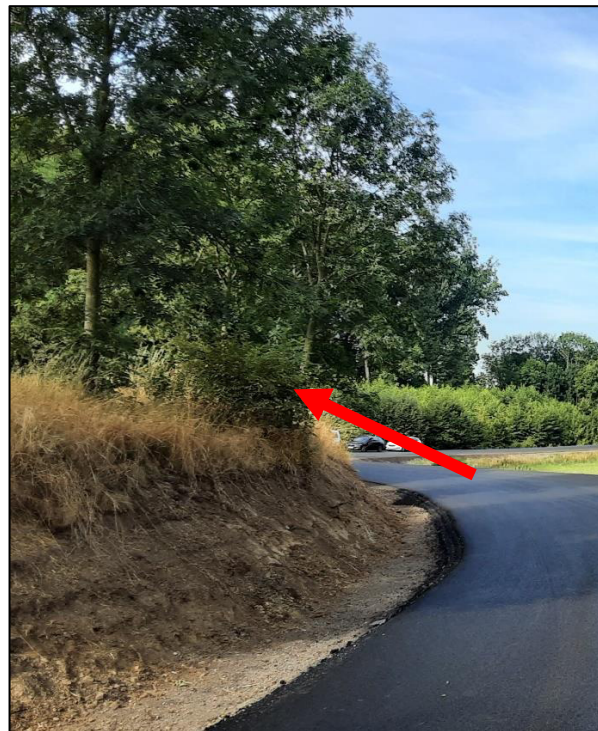
Obr.2: Položky č. 1002, 1003 a 1004 (SO 105) – keřové nálety na horní hraně zářezu navržené na kácení kvůli rozhledovým poměrům v zatáčkách.

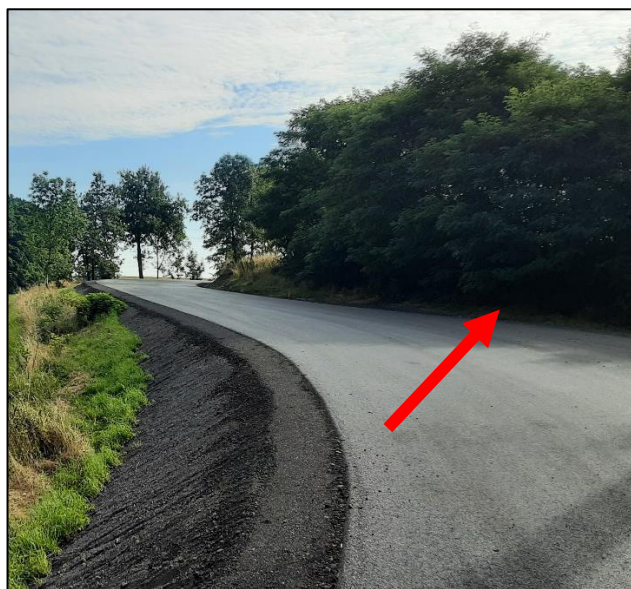
Obr.3: Položka č. 1005 (SO 105) – větve stromového patra ovlivňující rozhledové poměry v zatáčkách, navržený prořez větví.

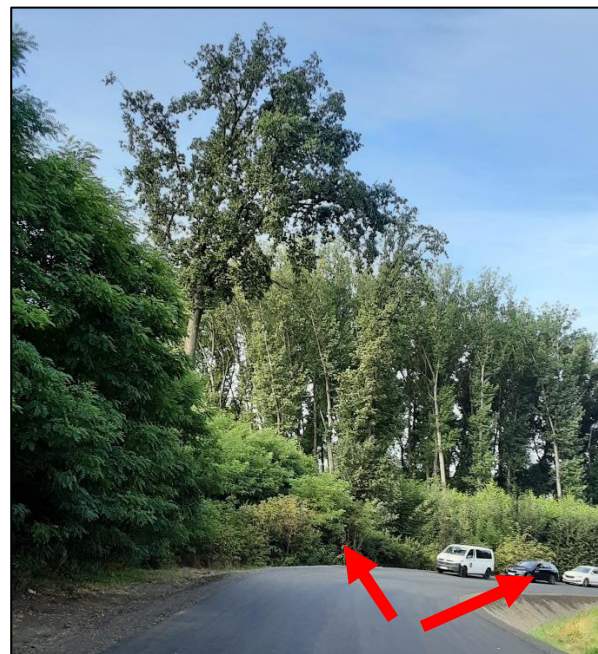
Obr.4: Položka 1006 (SO 105) – větve stromového patra a keřové patro ovlivňující rozhledové poměry v zatáčkách, navržený prořez větví a smýcení keřů.

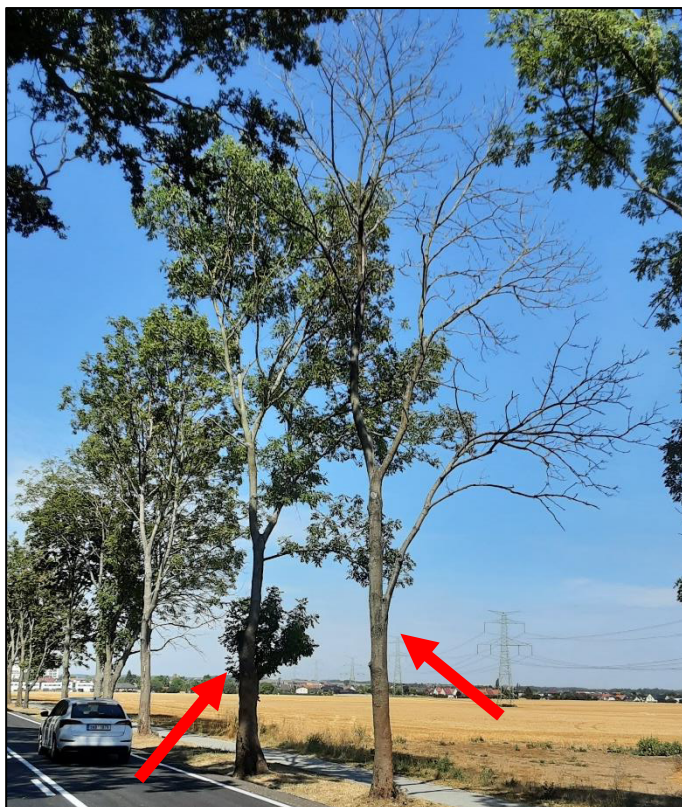
Obr.5: Položky č. 1007 a 1008 (SO 103) – suchý jasan a jasan v bezprostřední blízkosti silnice navržené na kácení (provozně nebezpečné stromy).

| Pořadové č. | Vědecký název | Český název | Výška (m) | Počet kmenů (ks) | Počet kmenů kácených (ks) | Průměr kmene (cm) | Obvod kmene (cm) | Plocha porostu (m <sup>2</sup> ) | Plocha porostu kácená (m <sup>2</sup> ) | Vitalita | Zdravotní stav | Poznámka | Katastr | Parcelní č. | Vlastník | Stavební objekt |
|---|---|---|---|---|---|---|---|---|---|---|---|---|---|---|---|---|
| 1008 | <i>Fraxinus excelsior</i> | jasan ztepilý | 13 | 1 | 1 | 45 | 141 | | | 3 | 4 | poškozený kmen, prosychající, ořez kosterních větví (provozně nebezpečný strom) | Měšice u Prahy | 443 | 2 | 103 |

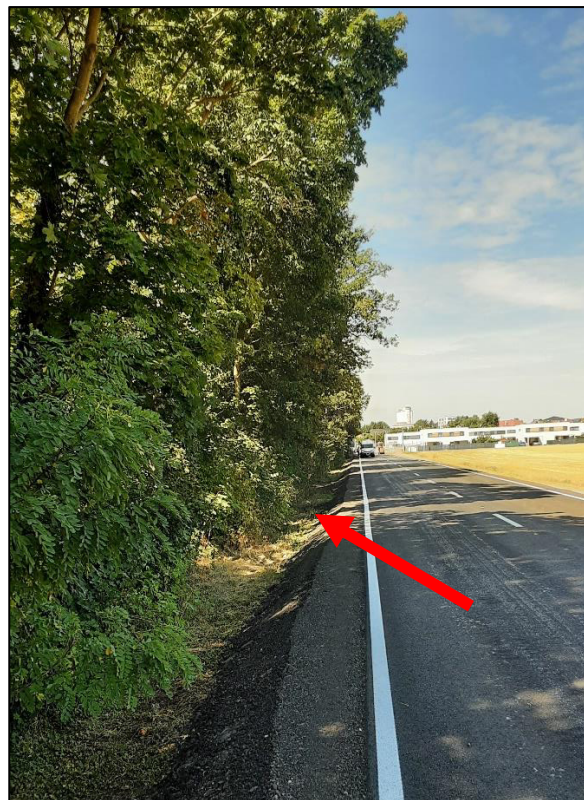
Obr.6: Položka 1009 (SO 103) – větve stromového patra a keřové patro ovlivňující rozhledové poměry, navržený prořez větví a smýcení keřů.

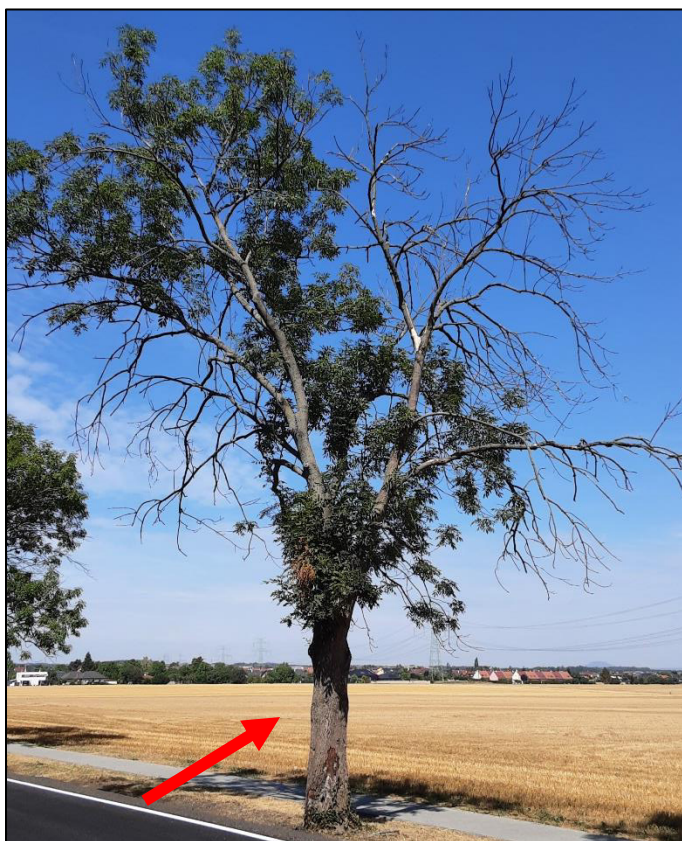
Obr.7: Položka č. 1010 (SO 103) – dožívající jasan navržený na kácení (provozně nebezpečný strom).

| Pořadové č. | Vědecký název | Český název | Výška (m) | Počet kmenů (ks) | Počet kmenů kácených (ks) | Průměr kmene (cm) | Obvod kmene (cm) | Plocha porostu (m <sup>2</sup> ) | Plocha porostu kácená (m <sup>2</sup> ) | Vitalita | Zdravotní stav | Poznámka | Katastr | Parcelní č. | Vlastník | Stavební objekt |
|---|---|---|---|---|---|---|---|---|---|---|---|---|---|---|---|---|
| 1010 | <i>Fraxinus excelsior</i> | jasan ztepilý | 13 | 1 | 1 | 58 | 182 | | | 4 | 4 | silně prosychající, poškozený kmen, ořez, dožívající jedinec, škůdci (provozně nebezpečný strom) | Měšice u Prahy | 443 | 2 | 103 |
