# Fotodokumentace k ZL27 – Dobetonávky sociálního zázemí SO.01

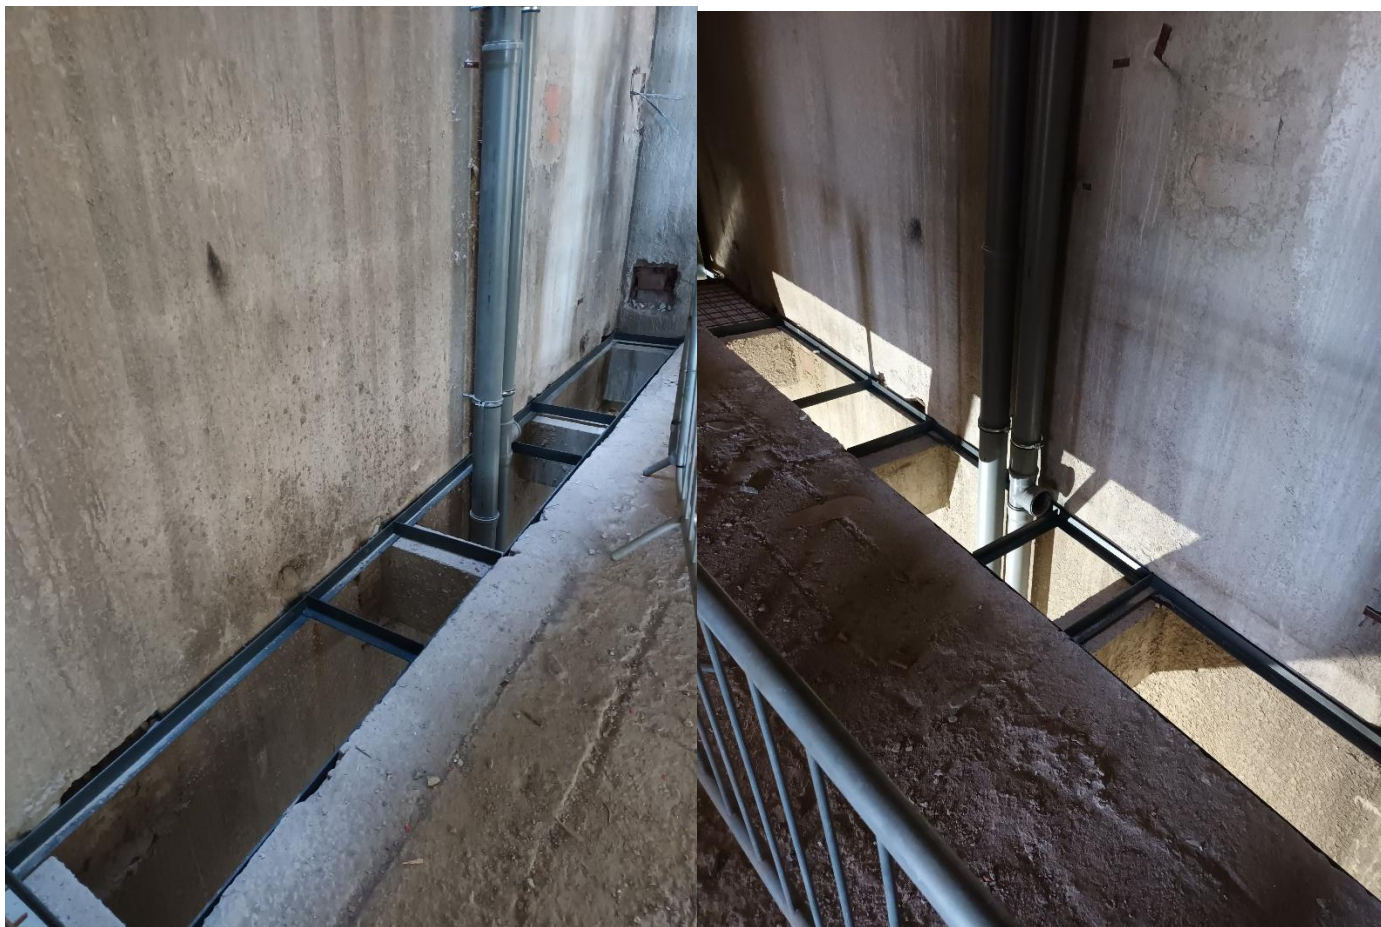
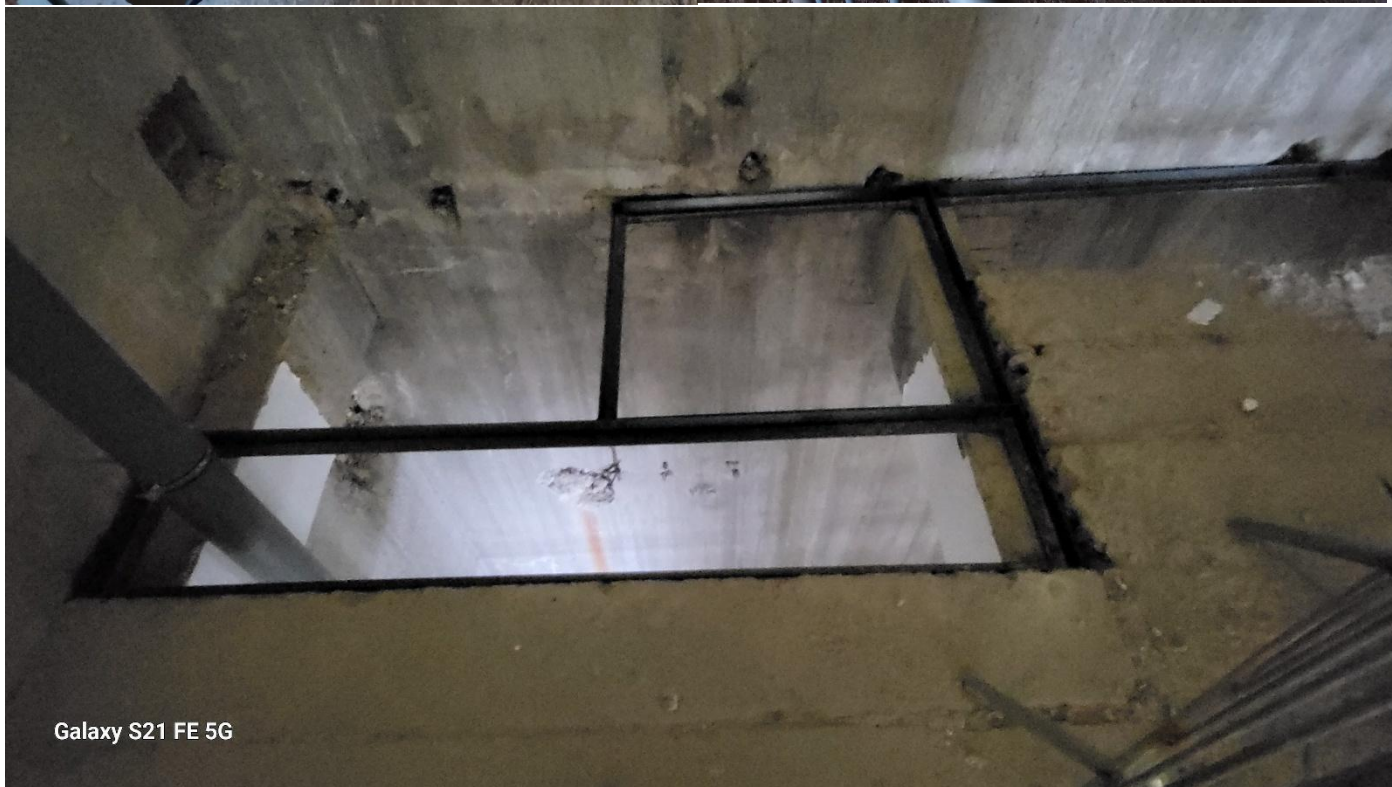
## Prostor k vybetonování - stupačky v sociálním zázemí SO.01

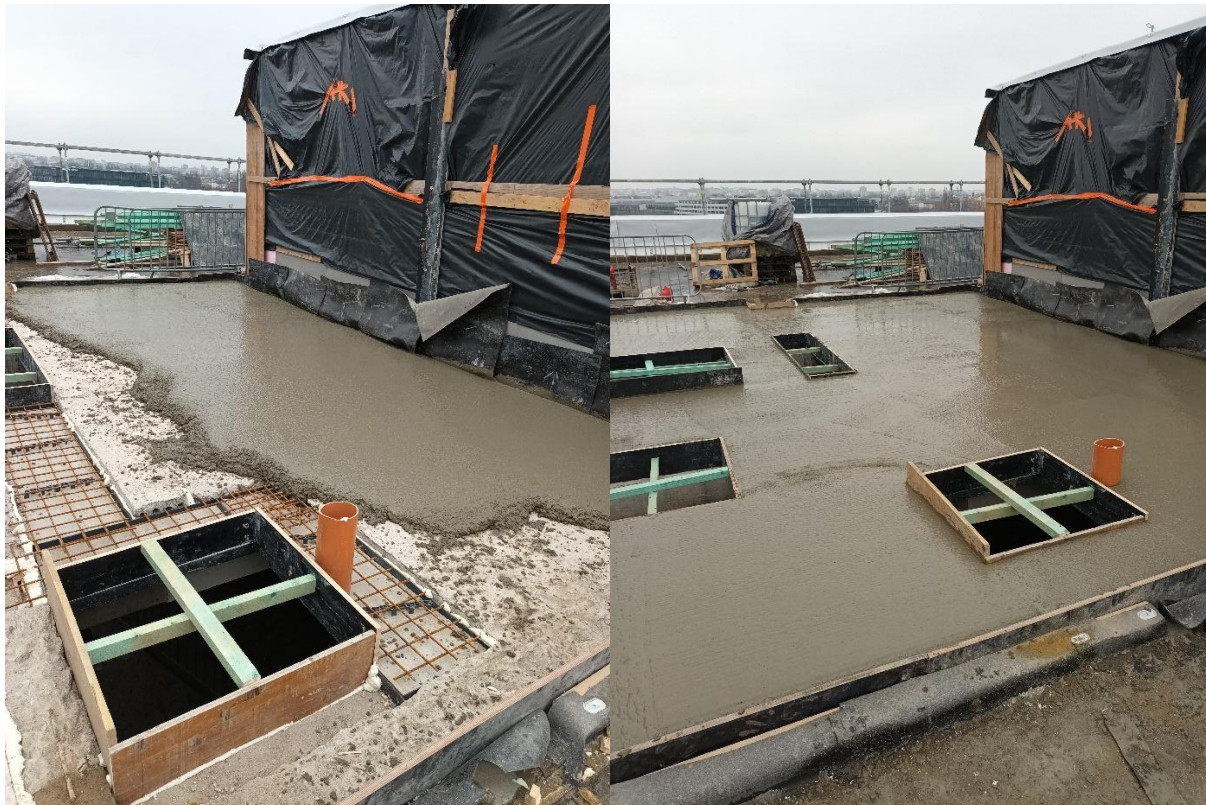
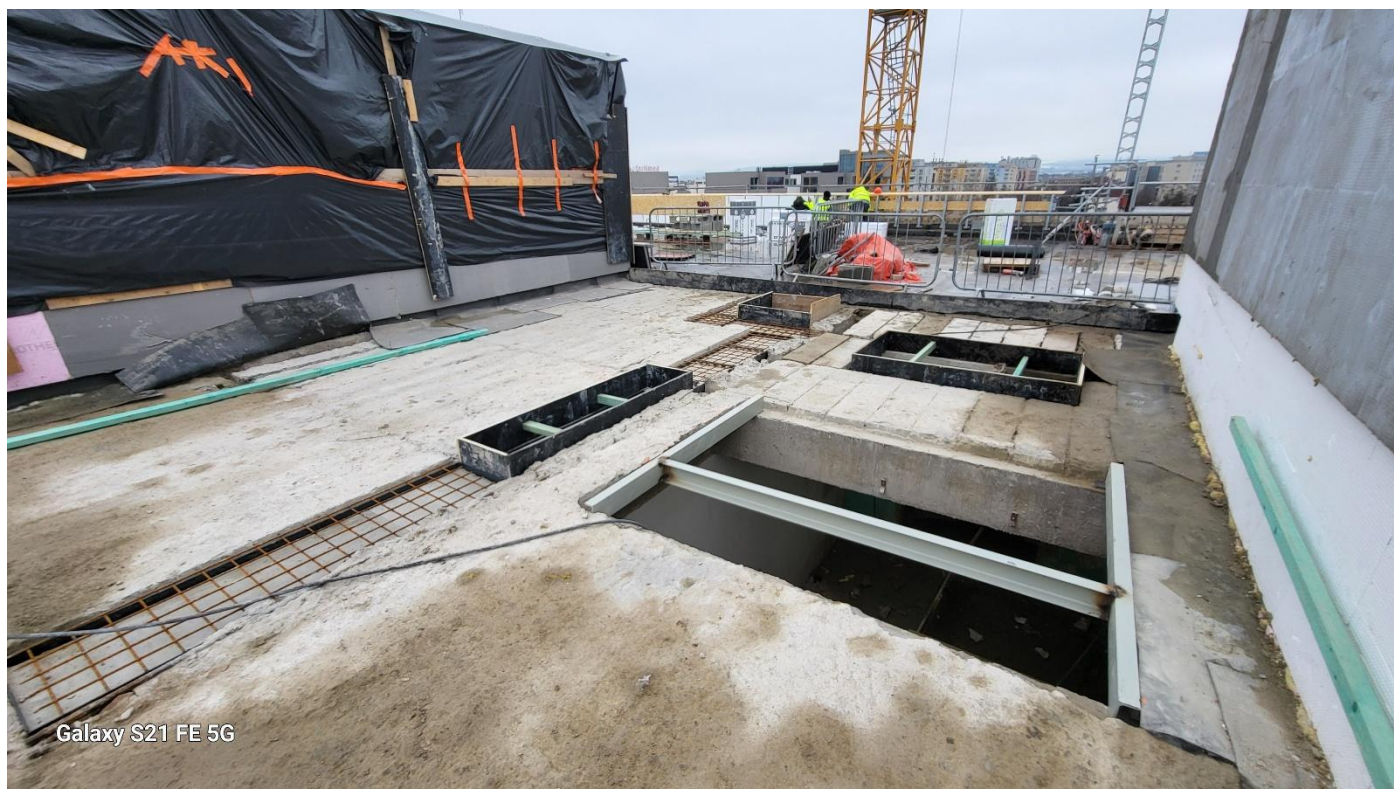
**Dobetonávky na střeše kvůli změně pozice klapky SOZ a kvůli ztužujícímu jádru**
