# Technický popis

Oprava opěrné zdi a schodiště na Smetanově nábřeží, p.č. 163/1, k.ú. Děčín

Investor: Statutární město Děčín

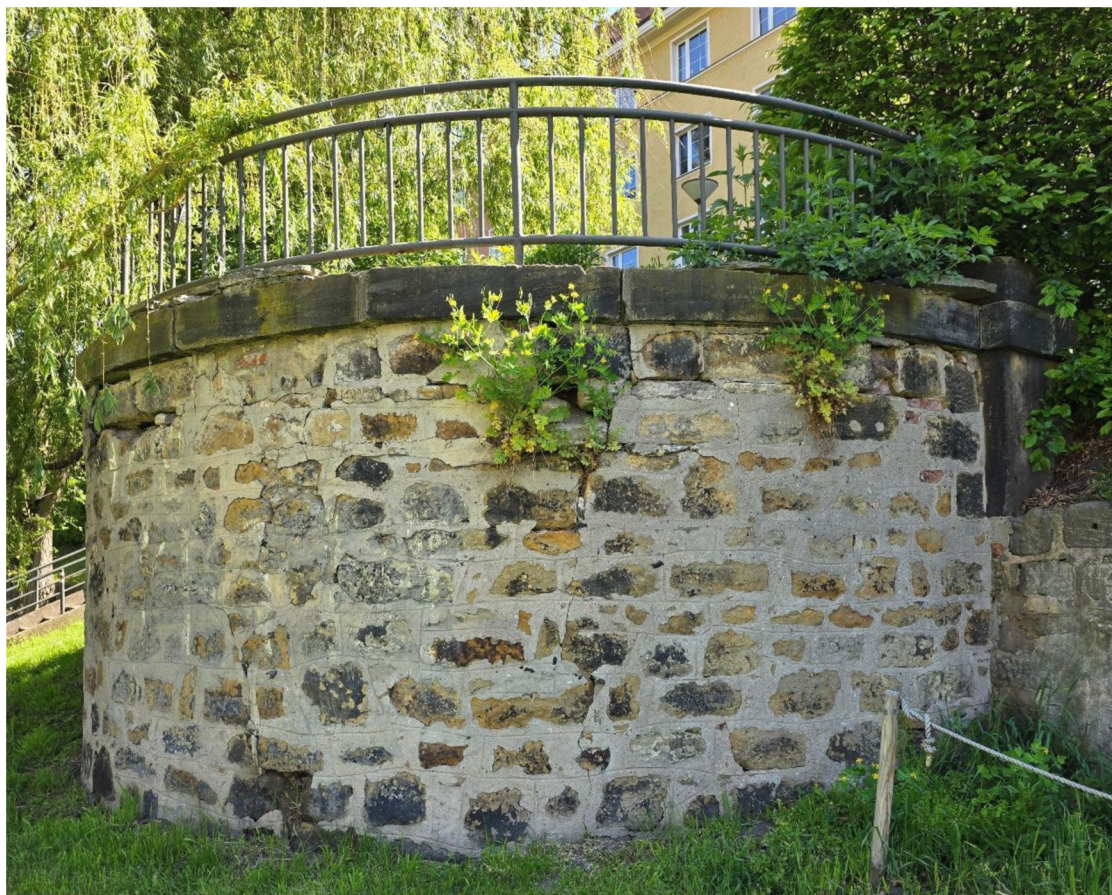
Obrázek 1: Pohled zprava na opěrnou zed'

**Opěrná zeď** je vyzděna z pískovcových kamenů nepravidelného tvaru, ukončena římsou z pískovcových kvádrů. V římsě je osazeno masivní ocelové trubkové zábradlí se svislým členěním. Římsa a cca horní dvě řady zdiva jsou viditelně rozvolněné. Zbývající zdivo vykazuje drobné trhliny ve spárách a místy je prorostlé vegetací. Kamenná dlažba v rovině horní části římsy je u římsy uvolněná a ve zbývající ploše zarostlá vegetací (trávou).

Povrch opěrné zdi včetně římsy z kvádrů bude zbaven vegetace a očištěn tlakovou vodou. Kamenná římsa včetně ocelového zábradlí a rozvolněné zdivo horní části opěrné zdi (cca 60 cm) z nepravidelných kamenů bude rozebráno pro zpětné použití. Kamenná římsa a zdivo bude zpětně osazeno a vyspárováno do původního stavu. Při zdění bude také zpětně osazeno zábradlí a opatřeno novým nátěrem.

Na spodní, zbývající části kamenného zdiva bude stávající spárování vysekáno a zdivo nově vyspárováno cementovou maltou do původní podoby. K provádění oprav je uvažováno lešení řadové rámové těžké pracovní s podlahami s provozním zatížením tř. 4 do 300 kg/m<sup>2</sup>, šířky tř. SW09 od 0,9 do 1,2 m.

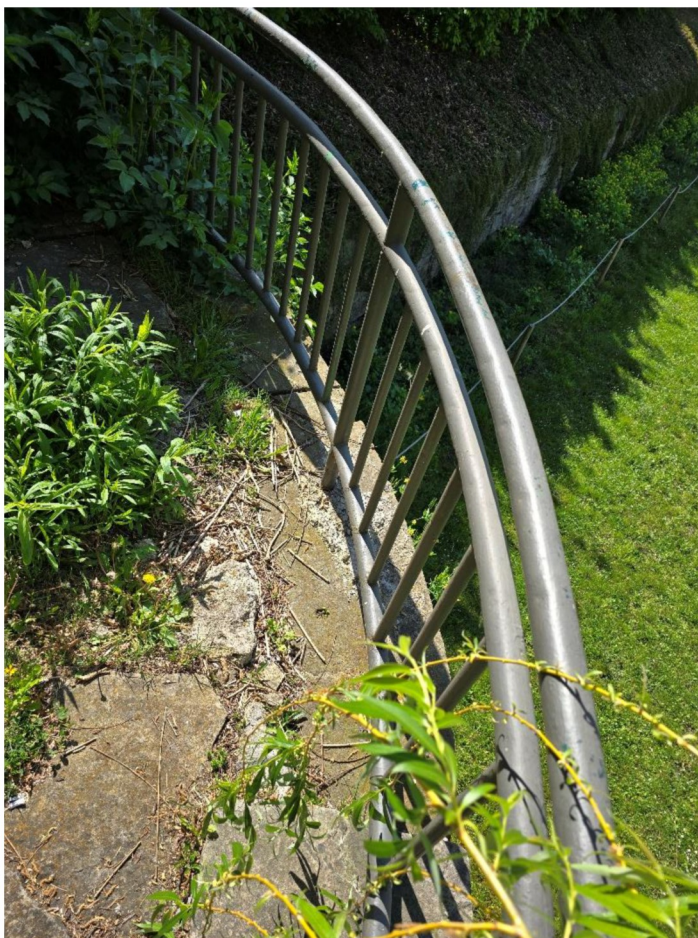
*Obrázek 4: Římsa opěrné zdi a ocelové zábradlí*

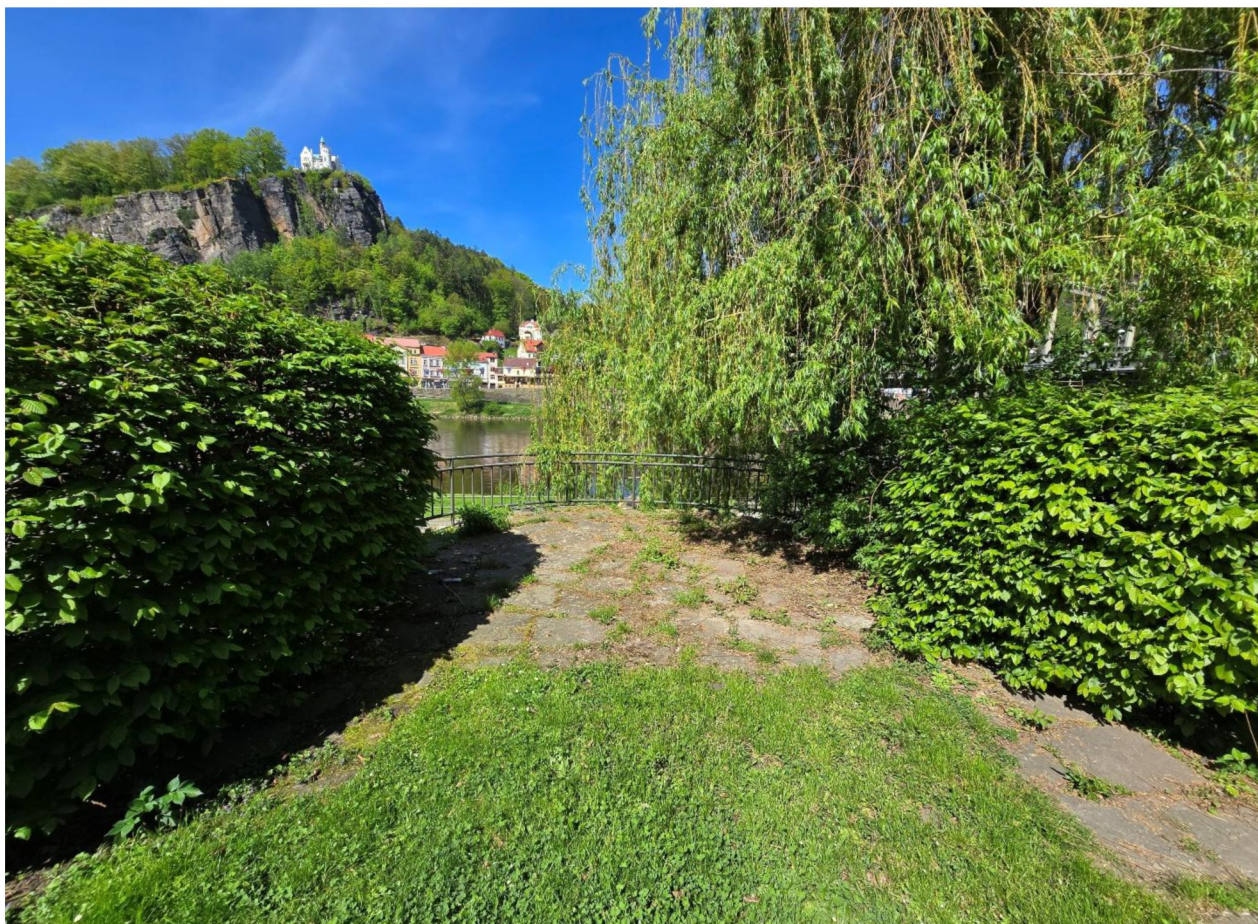
*Obrázek 5: Kamenná dlažba zarostlá vegetací*

Původní kamenná dlažba v rovině horní části římsy bude rozebrána pro zpětné použití. Proveďte se odkopávka pro nové lože dlažby. Na zhutněnou pláň bude původní kamenná dlažba zpětně položena do lože tl. cca 50–100 mm z betonu C 12/15 X0 kamenivo frakce 0/22 s vyspárováním cementovou maltou. Protože místy chybí kamenná dlažba na římsě opěrné zdi bude tato nahrazena cementovým potěrem C20 hlazeným ocelovým hladítkem na celém povrchu římsy. Cementový potěr bude se sklonem 4 % směrem k lici opěrné zdi.

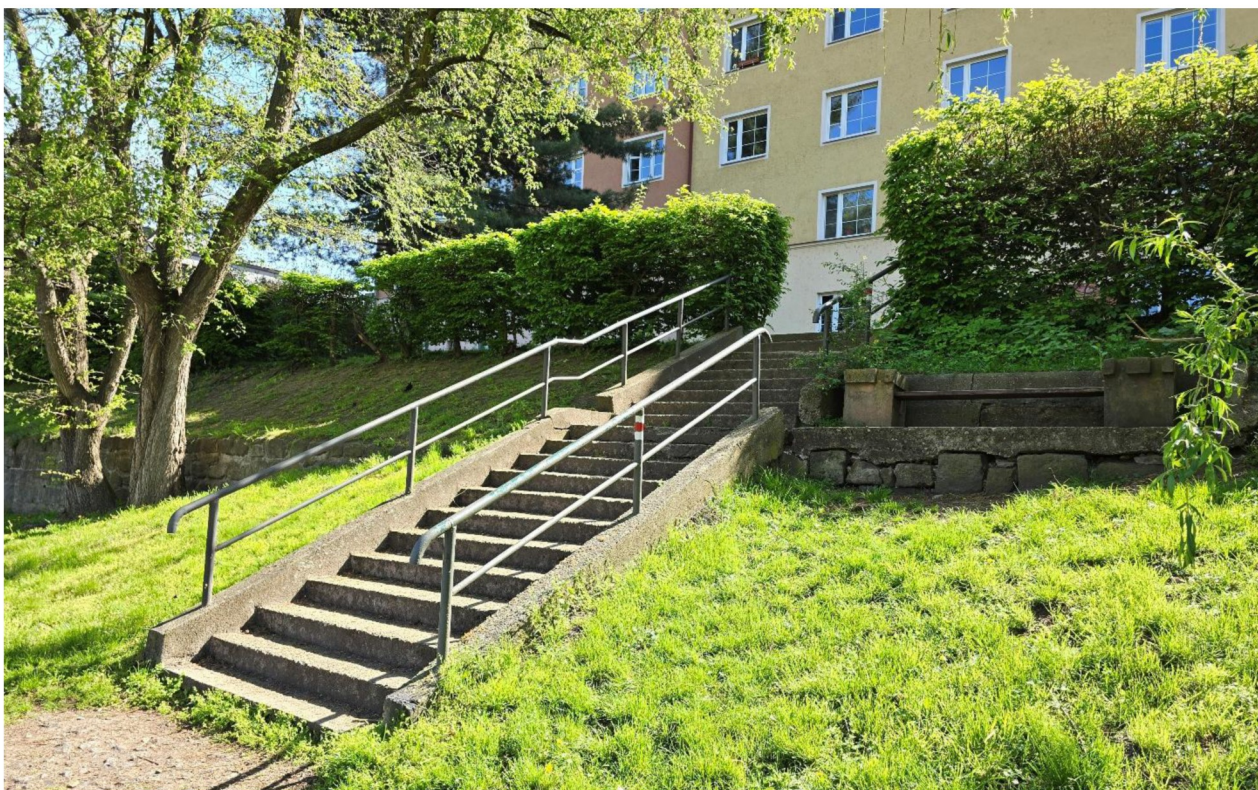
*Obrázek 6: Schodiště s bočními zídkami a podestou a betonovou plochou s lavičkou*

**Schodiště** a boční zídky jsou betonové s vymývaným povrchem. Několik stupňů je poškozených. Spára mezi stupni a bočními zídkami je prorostlá vegetací. V bočních zídkách je osazené ocelové, trubkové, dvoutyčové zábradlí. Vedle mezipodesty schodiště s nachází ve svahu betonová plocha, na které je umístěna lavička s dřevěným sedákem bez opěry, osazená do betonových bloků. V betonové opěrné zídce za lavičkou a v pískovcovém zdivu před ní je vypadané spárování.

Schodiště, zídky a plocha s lavičkou budou zbaveny prorůstající vegetace a očištěny tlakovou vodou. Poškozené stupně, zídky budou opraveny reprofilační maltou. Kamenné zdivo u lavičky bude nově vyspárováno. Sedák lavičky bude vyměněn za nový z dubového dřeva opatřeného nátěrem. Ocelové, trubkové, dvoutyčové zábradlí na bočních zídkách schodiště bude opatřeno novým nátěrem.
