| <div>NÁZEV AKCE</div> <div>PD na obnovu střech objektů bývalého areálu pivovaru čp. 1, čp. 2, čp. 228 v Bílině - II.</div> | | <div>GENERÁLNÍ PROJEKTANT</div> <div>FAPAL s.r.o.<br/>Stará Mostecká 250/2, 412 01 Litoměřice<br/>IČ: 06083927</div> | | <div><br/>Projektční a statická kancelář</div> |
| <div>ČÍSLO VÝKRESU</div> <div>E.</div> | <div>NÁZEV VÝKRESU</div> <div>DOKLADOVÁ ČÁST</div> | <div>DATUM</div> <div>11/2024</div> | <div>PARÉ</div> | |

**„Obnova střech objektů bývalého areálu pivovaru“**

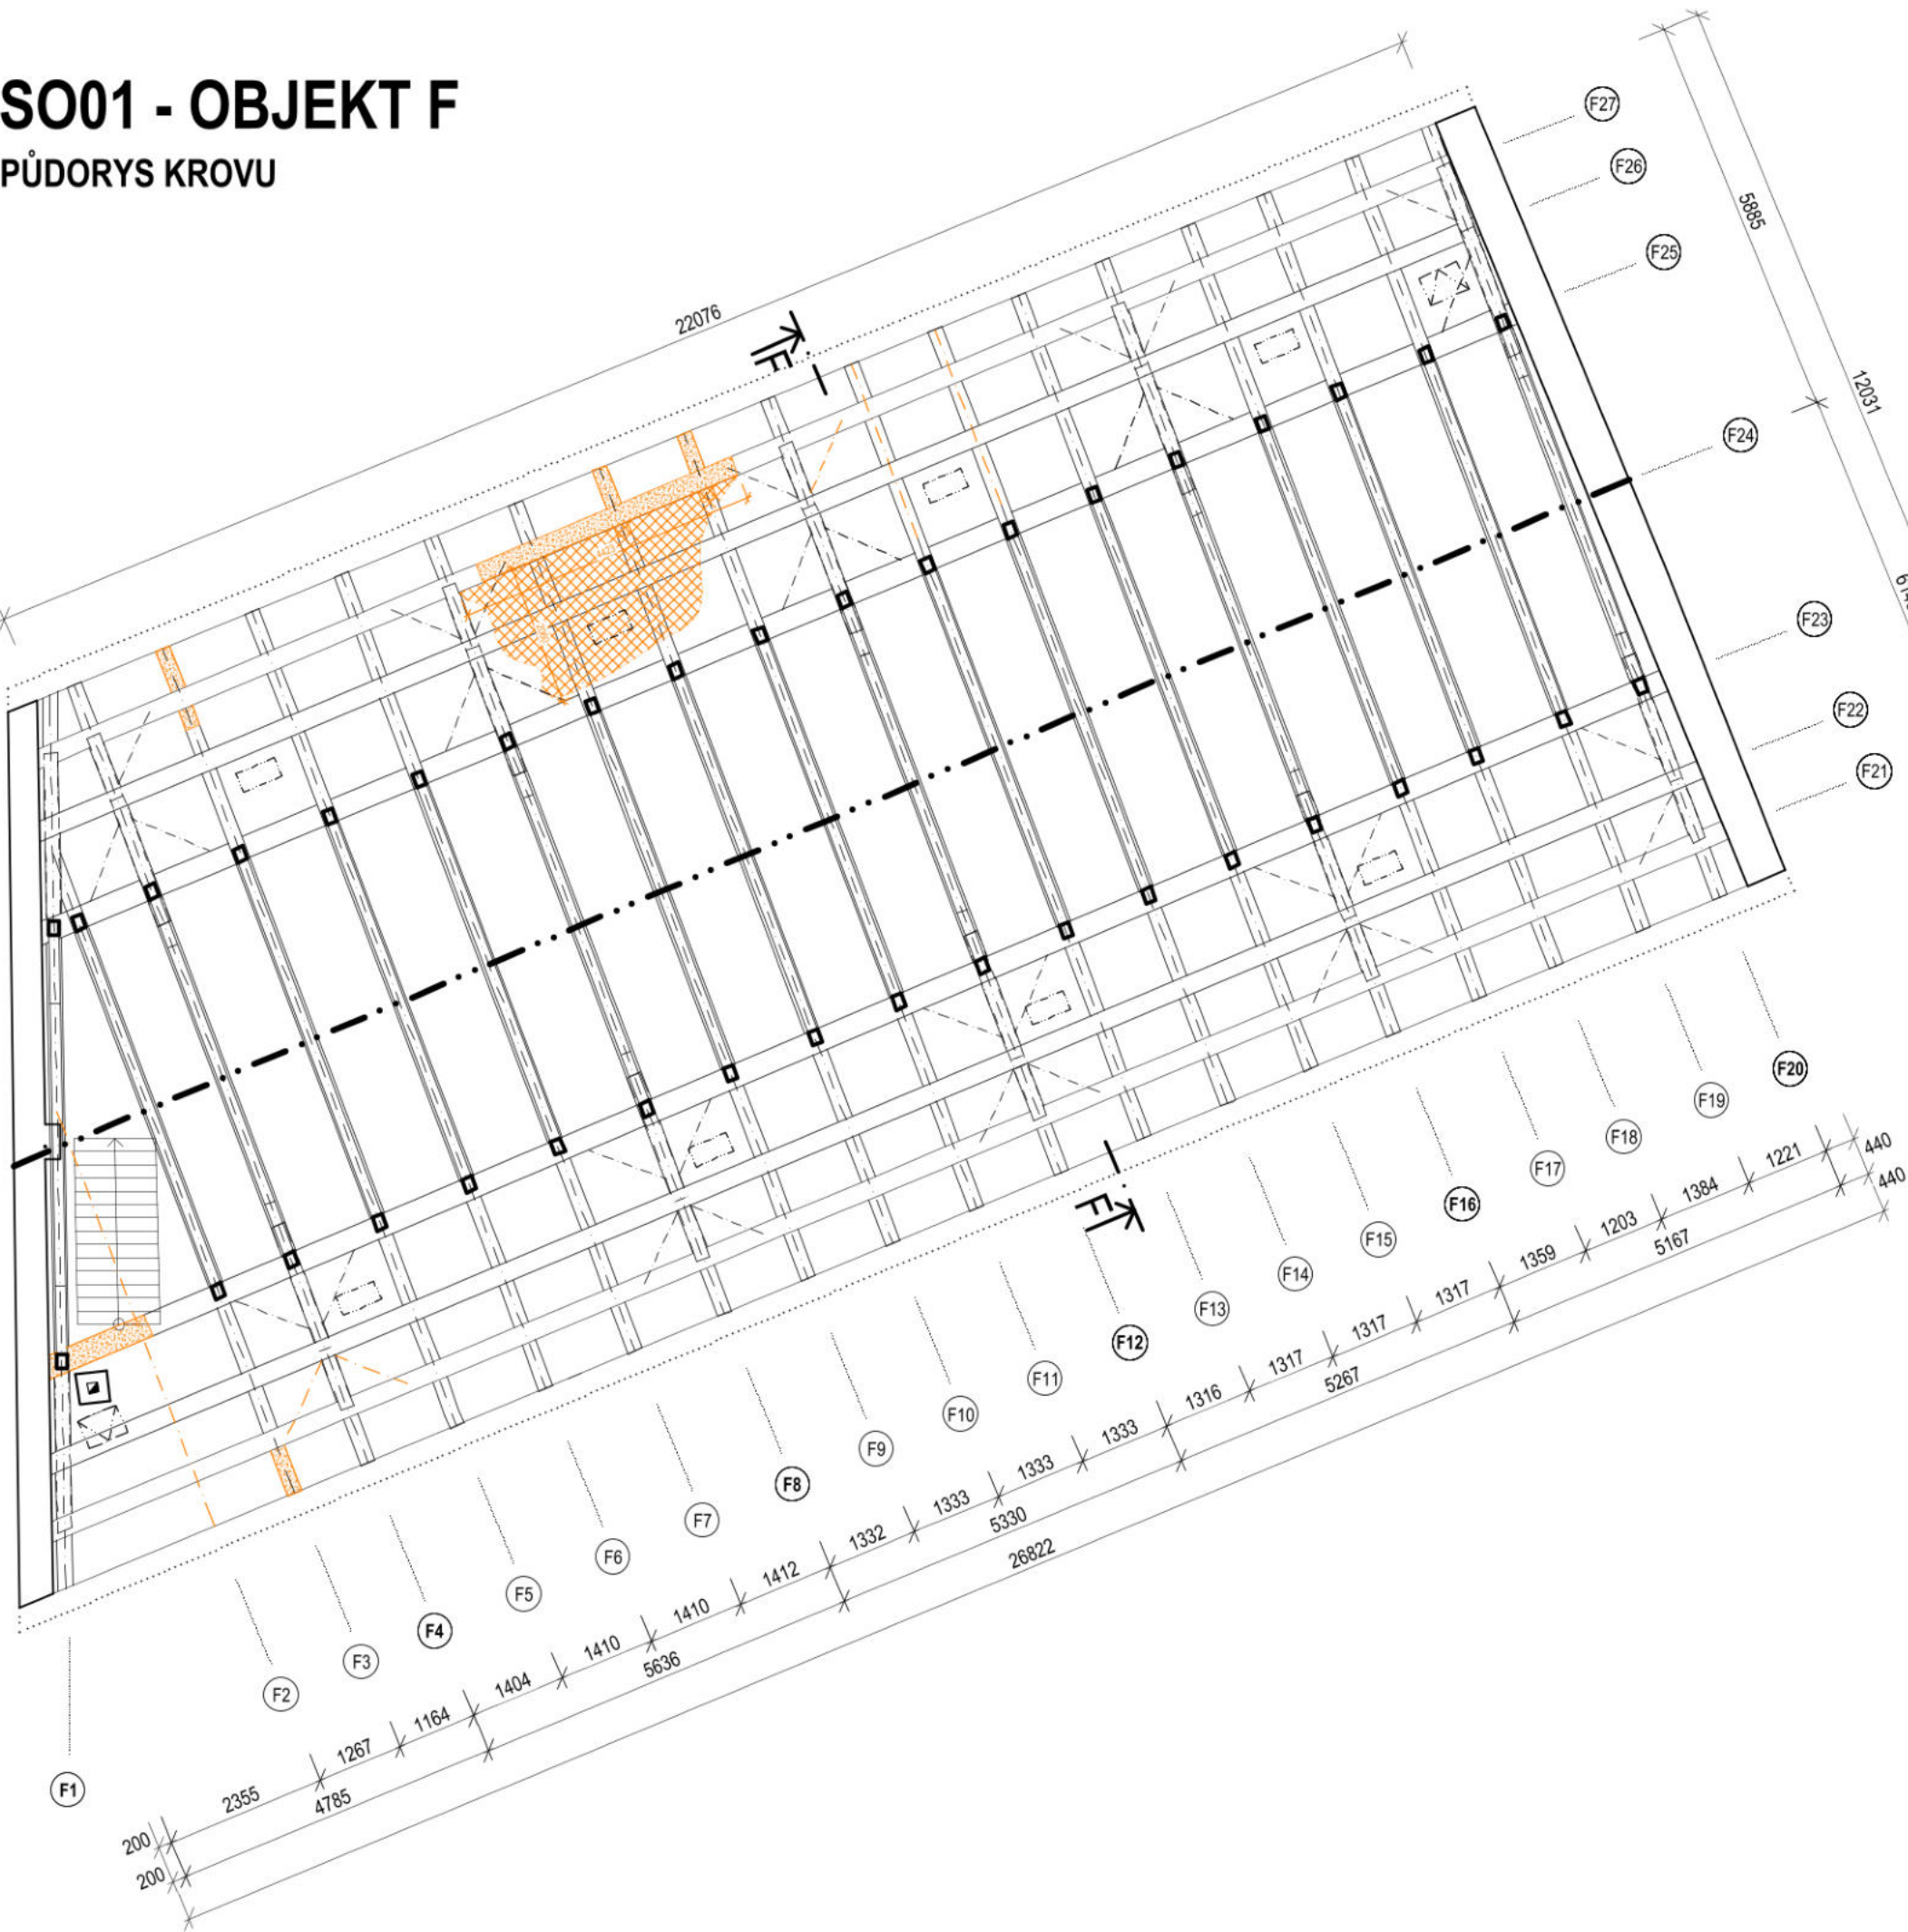
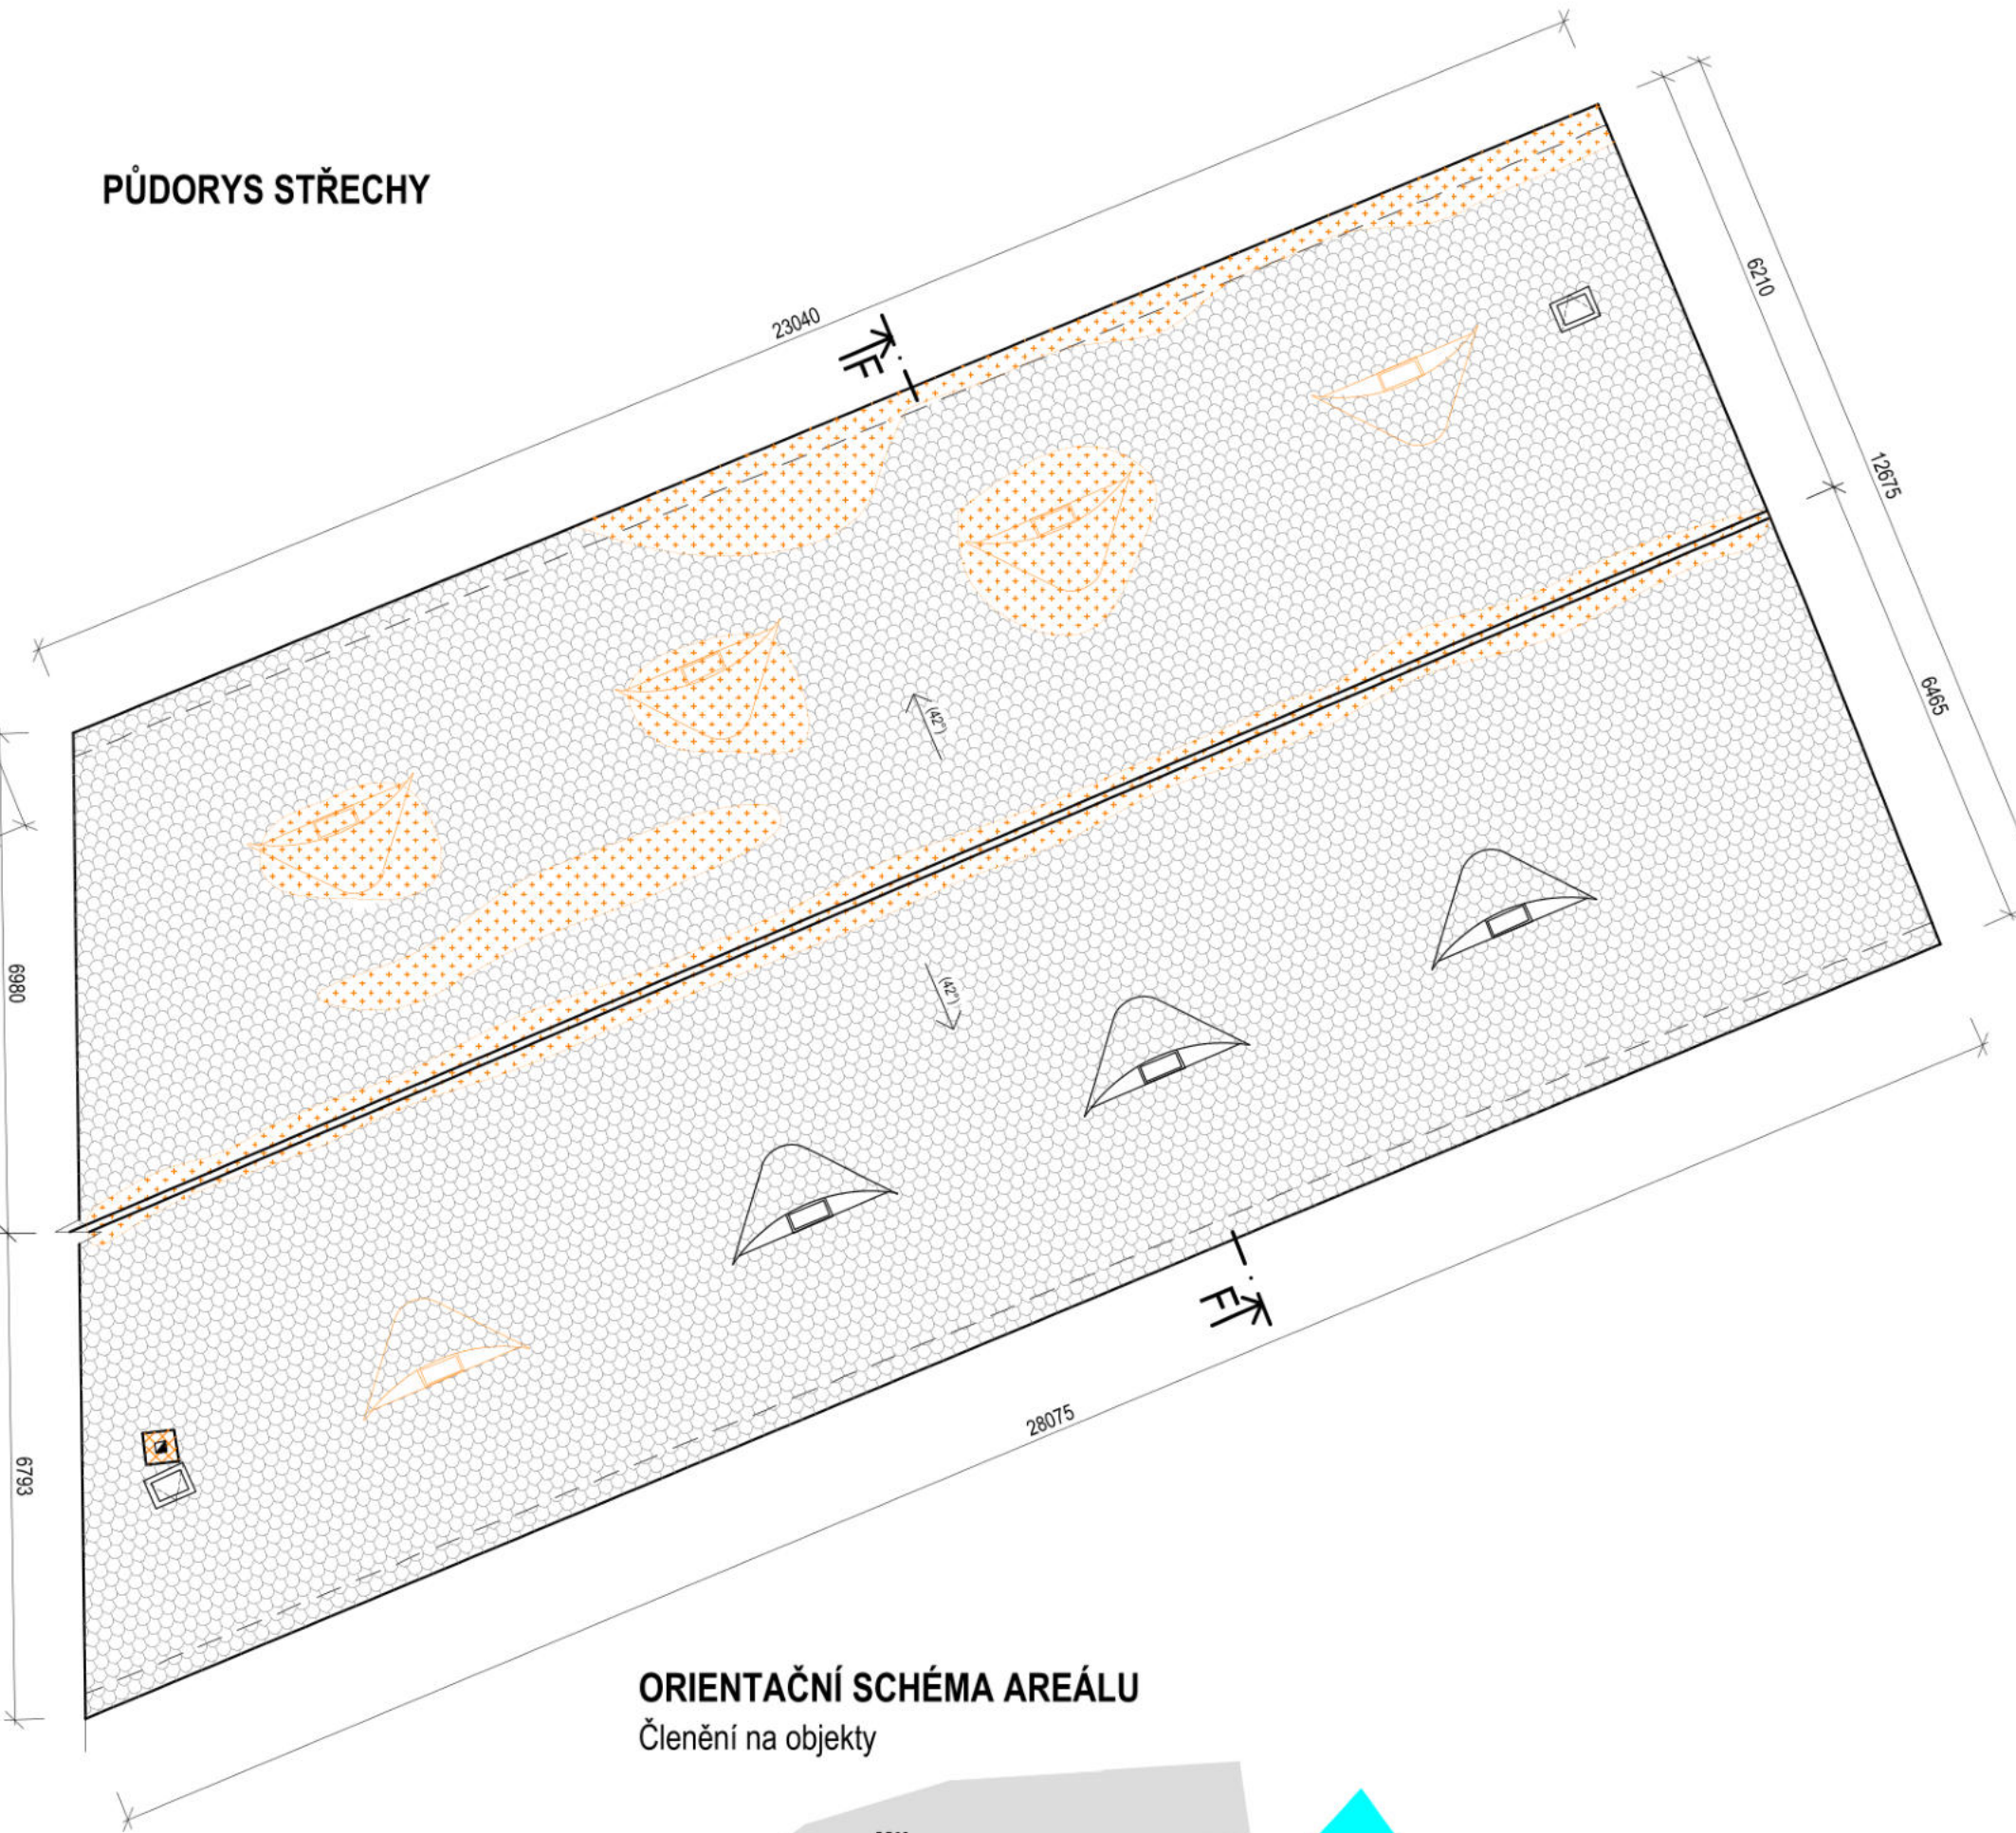
S001 - OBJEKT F  
PŮDORYS KROVU

- PORUŠENÉ VODOROVNÉ PRVKY KROVU
- PORUŠENÉ ŠIKMÉ PRVKY KROVU
- OBLAST PORUCH PODLAHOVÉ/STROPNÍ KONSTUKCE /Degradace vazných trámů/
- OBLAST ROZSÁHLÝCH LOKÁLNÍCH PORUCH STŘEŠNÍHO PLÁŠTĚ /Střešní krytina bobrovka - šupinové krytí/
- PORUCHA CIHLEHÉHO ZDIVA KOMÍNOVÉHO TĚLESA

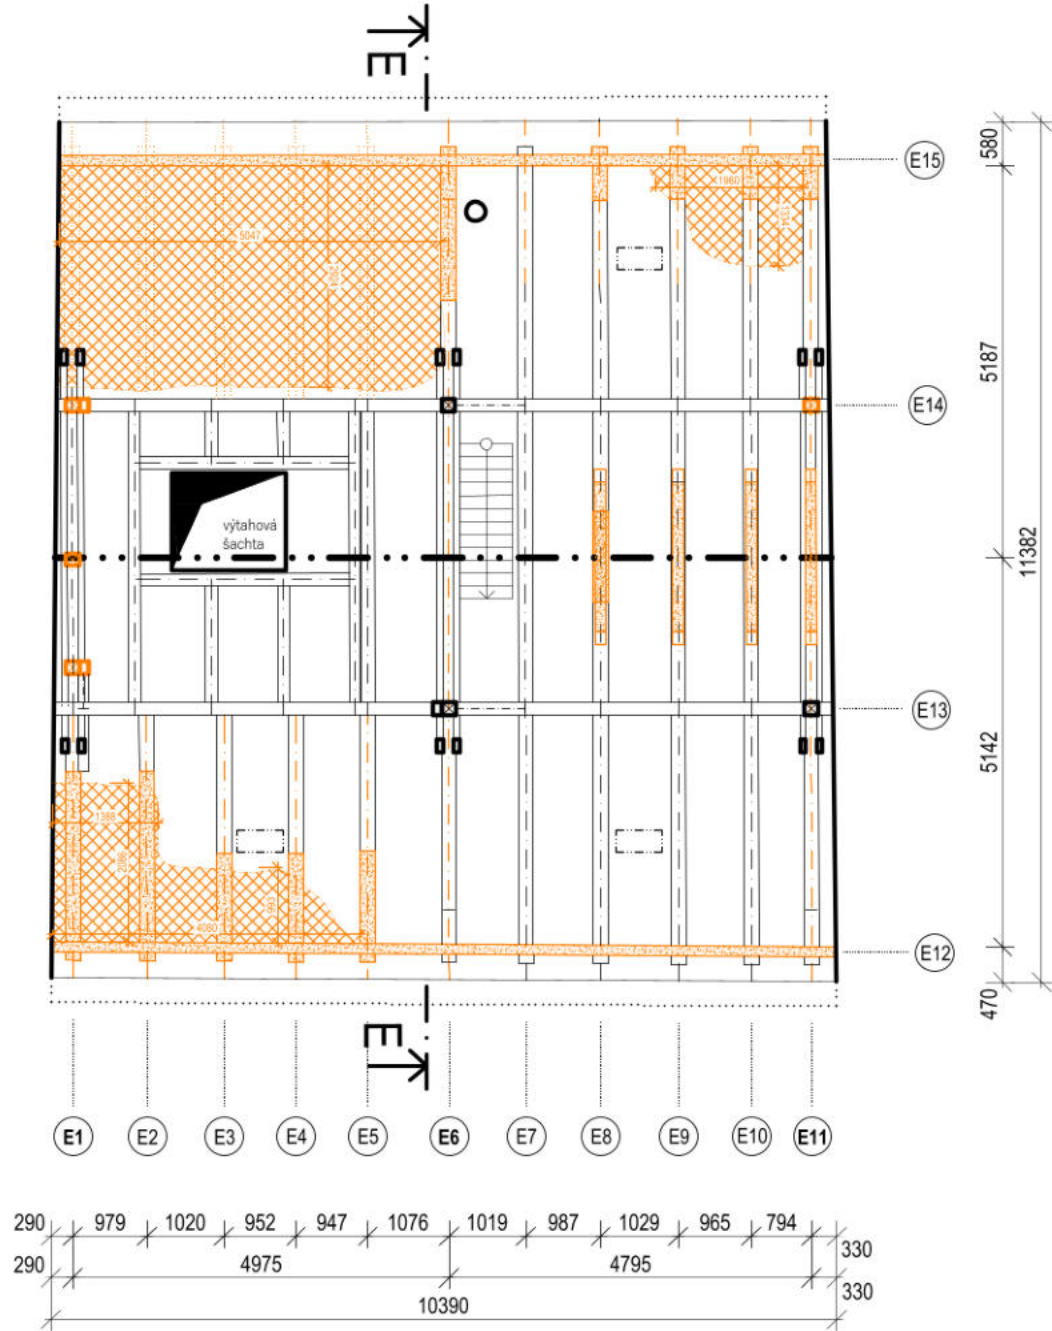
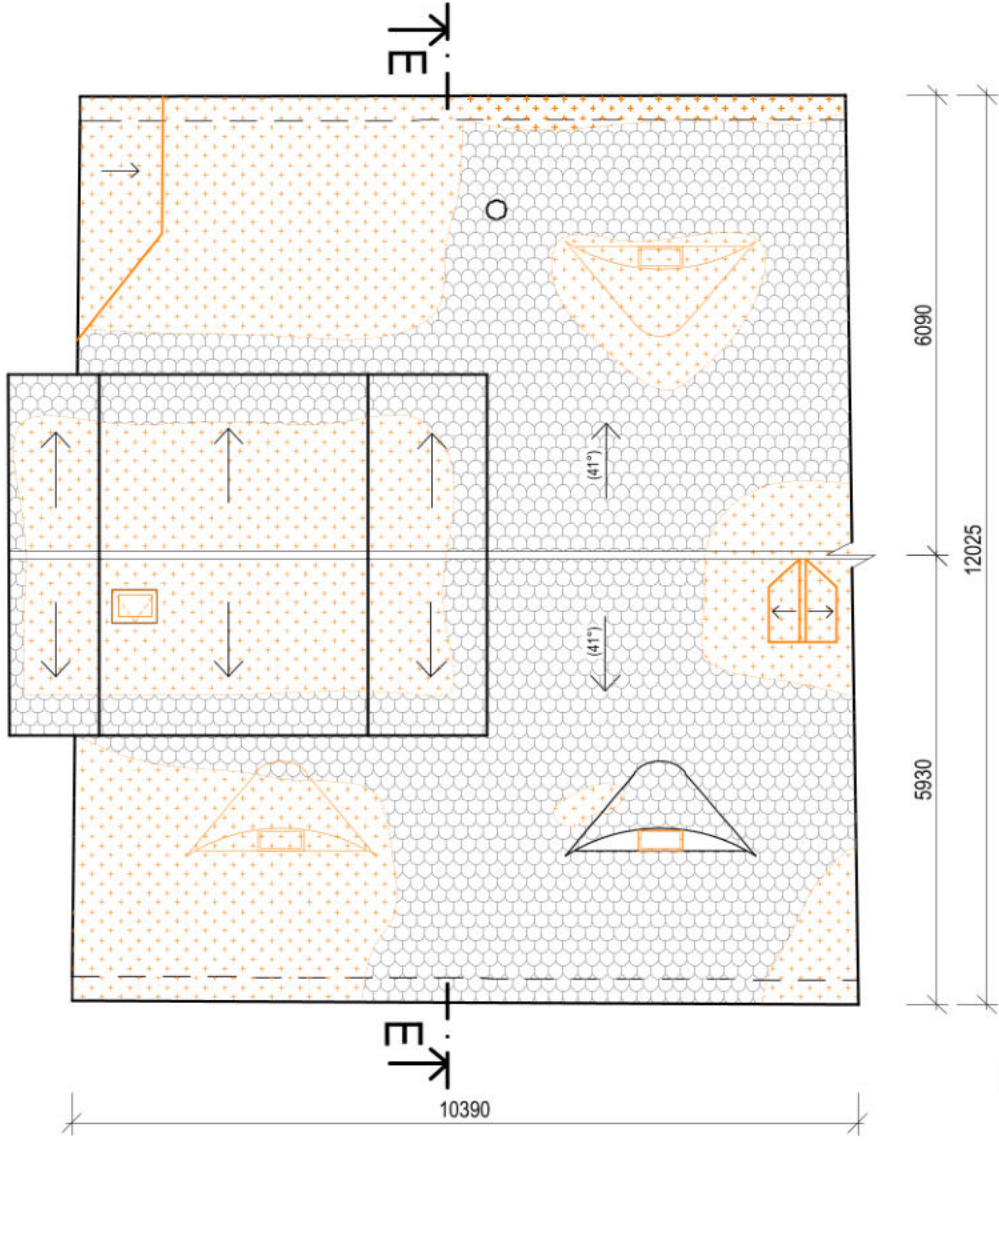
PŮDORYS KROVU

- PORUŠENÉ VODOROVNÉ PRVKY KROVU
- PORUŠENÉ ŠIKMÉ PRVKY KROVU
- CHYBĚJÍCÍ PRVKY KROVU
- OBLAST PORUCH PODLAHOVÉ/STROPNÍ KONSTUKCE /Degradace vazných trámů/
- OBLAST ROZSÁHLÝCH LOKÁLNÍCH PORUCH STŘEŠNÍHO PLÁŠTĚ /Střešní krytina bobrovka - šupinové krytí/

- Pozn.
- Lokální poruchy střešního laťování (šupinové krytí). Odhad porušení - 70% z celkové plochy.
  - Porucha střešní krytiny - Lokální zřícení střešního pláště (graficky vyznačeno).
    - Uvolněné střešní tašky a střešní hřebenáče.
    - Celkový rozsah poruch střešní krytiny - 70% z celkové plochy.
  - Poruchy korunní římsy - Degradace omítky v celé délce římsy.
    - Uvolněné cihly. Odhad porušení - 40% z celkové plochy.
  - Absence podokapních žlabů a svodů.
  - K dřevěným přístavkům nad střešní rovinou je zhoršený přístup a tudíž nejsou zcela přesně zaměřeny. Porušené okenní výplně.

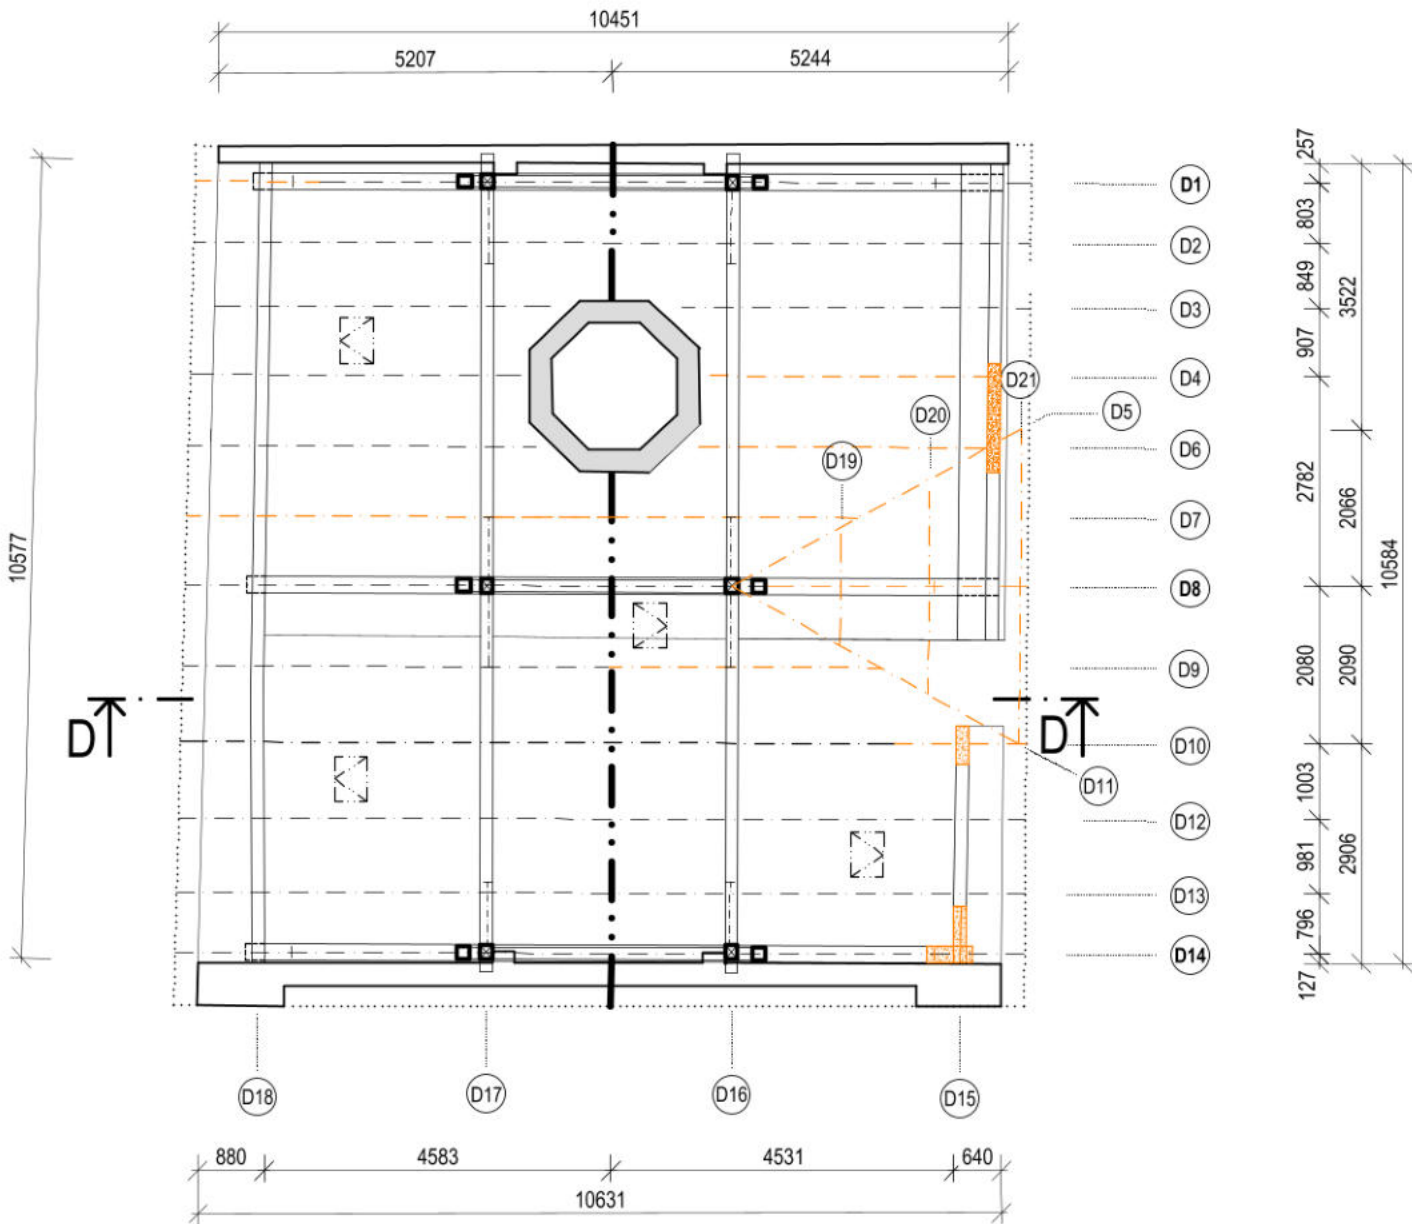
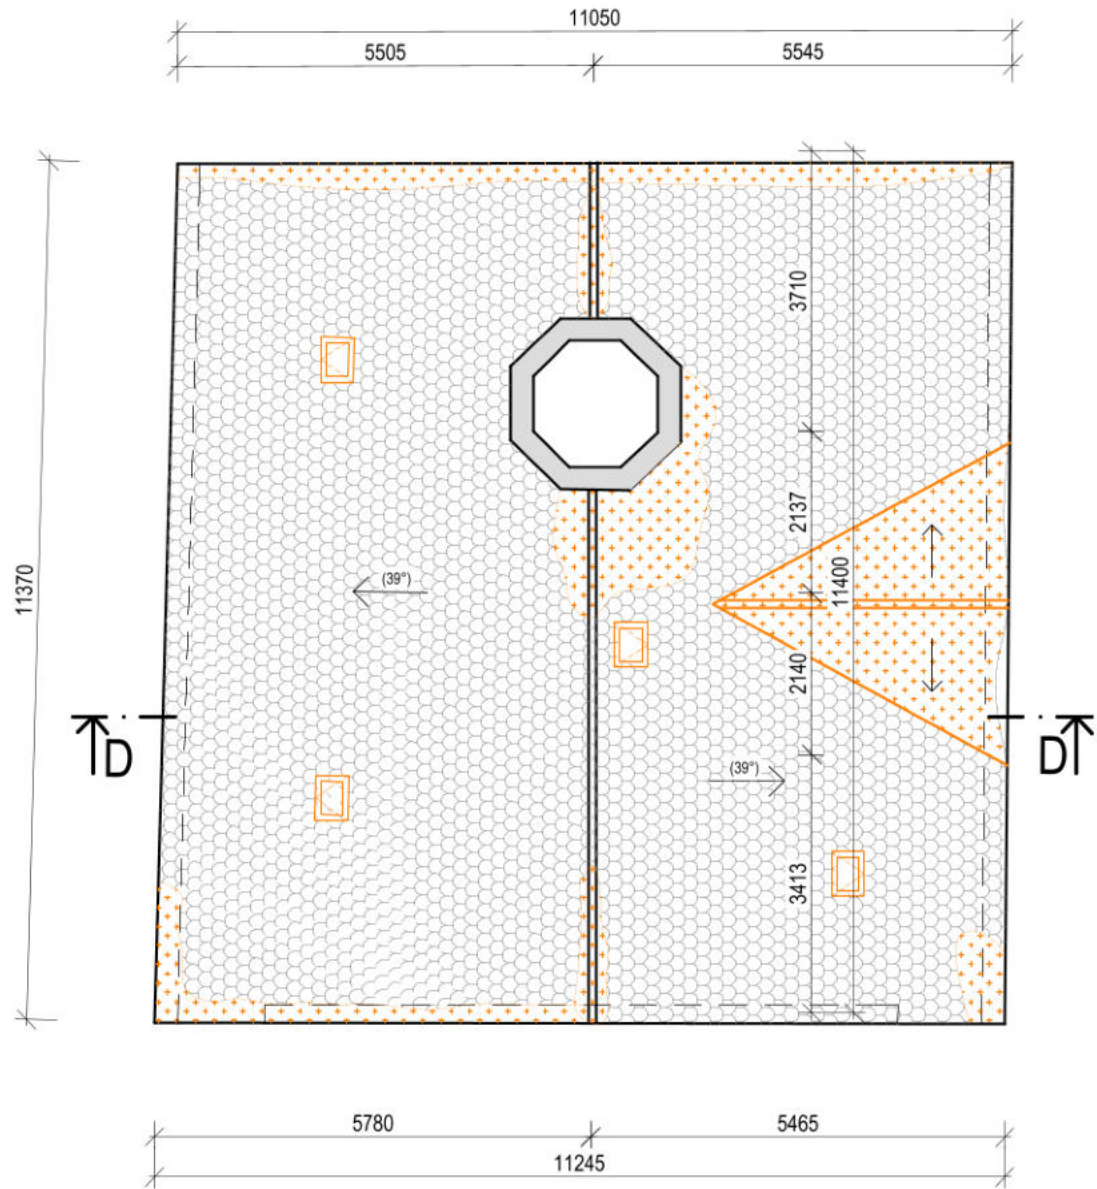
PŮDORYS KROVU

- PORUŠENÉ VODOROVNÉ PRVKY KROVU
- PORUŠENÉ ŠIKMÉ PRVKY KROVU
- OBLAST ROZSÁHLÝCH LOKÁLNÍCH PORUCH STŘEŠNÍHO PLÁŠTĚ  
/Střešní krytina bobrovka - šupinové krytí/

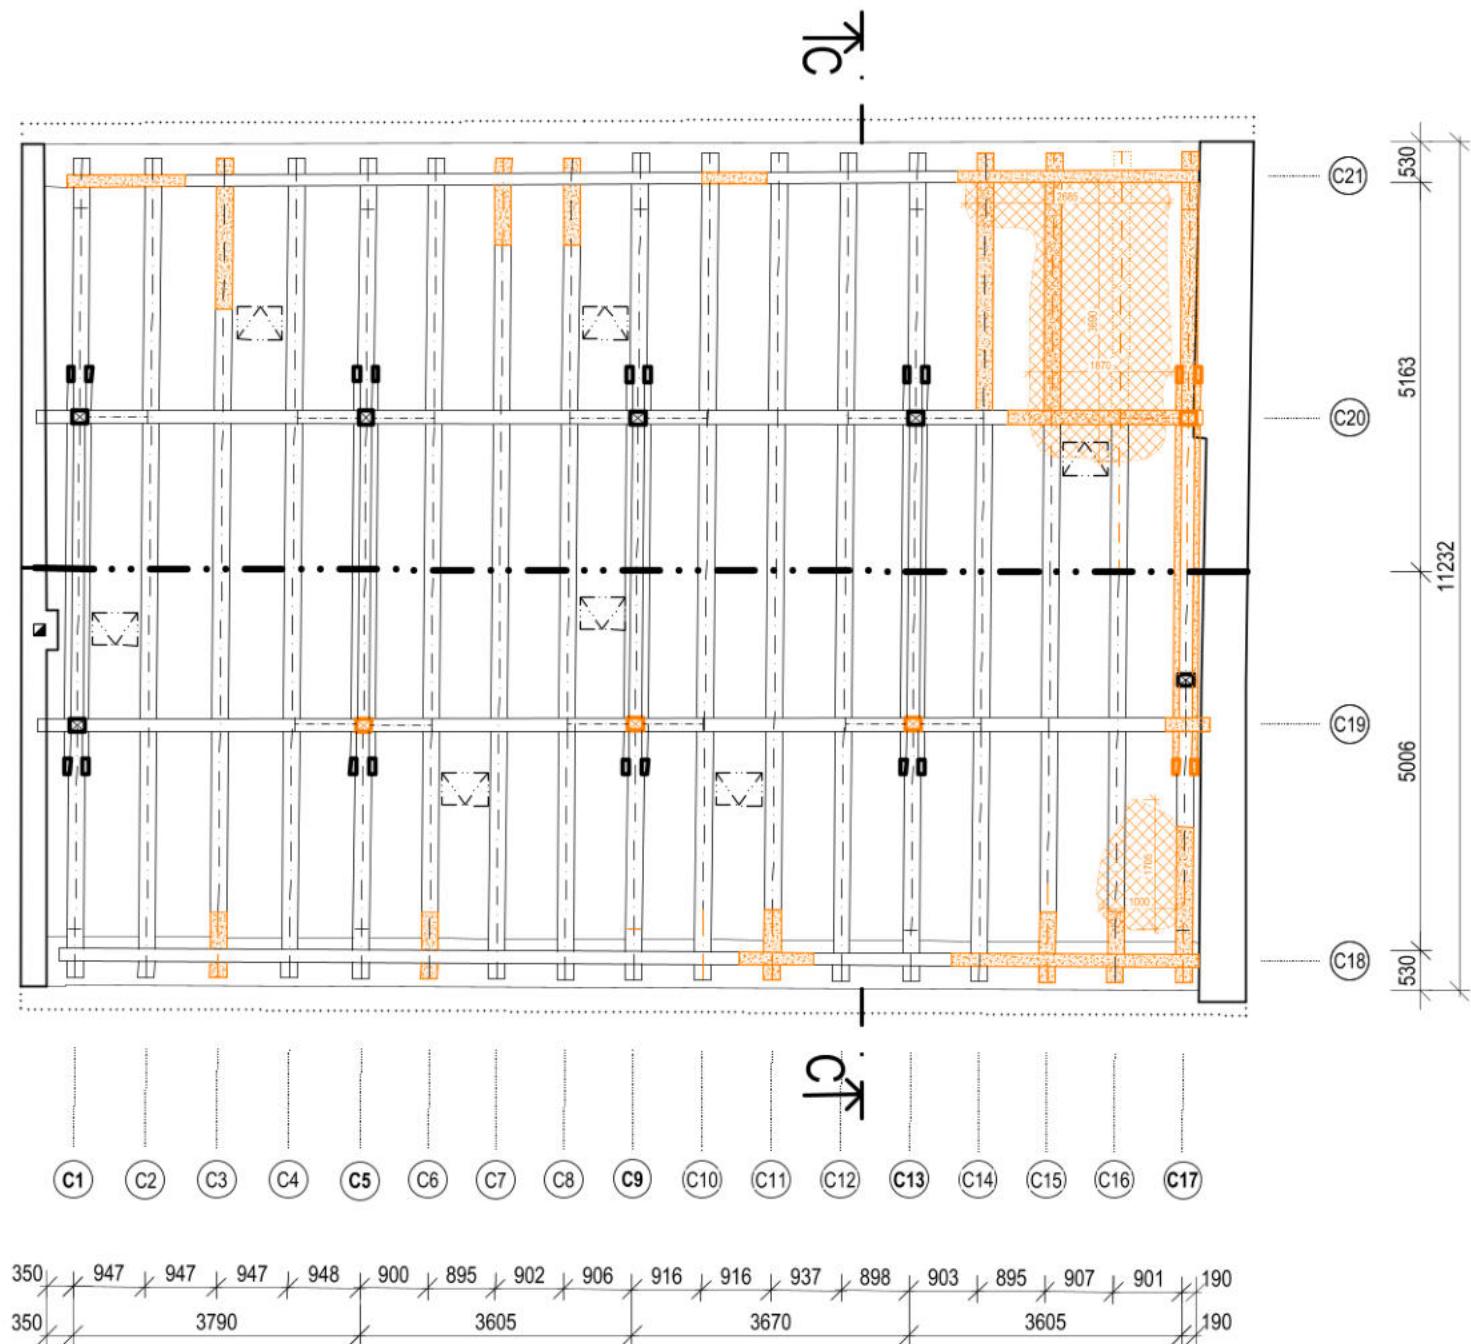
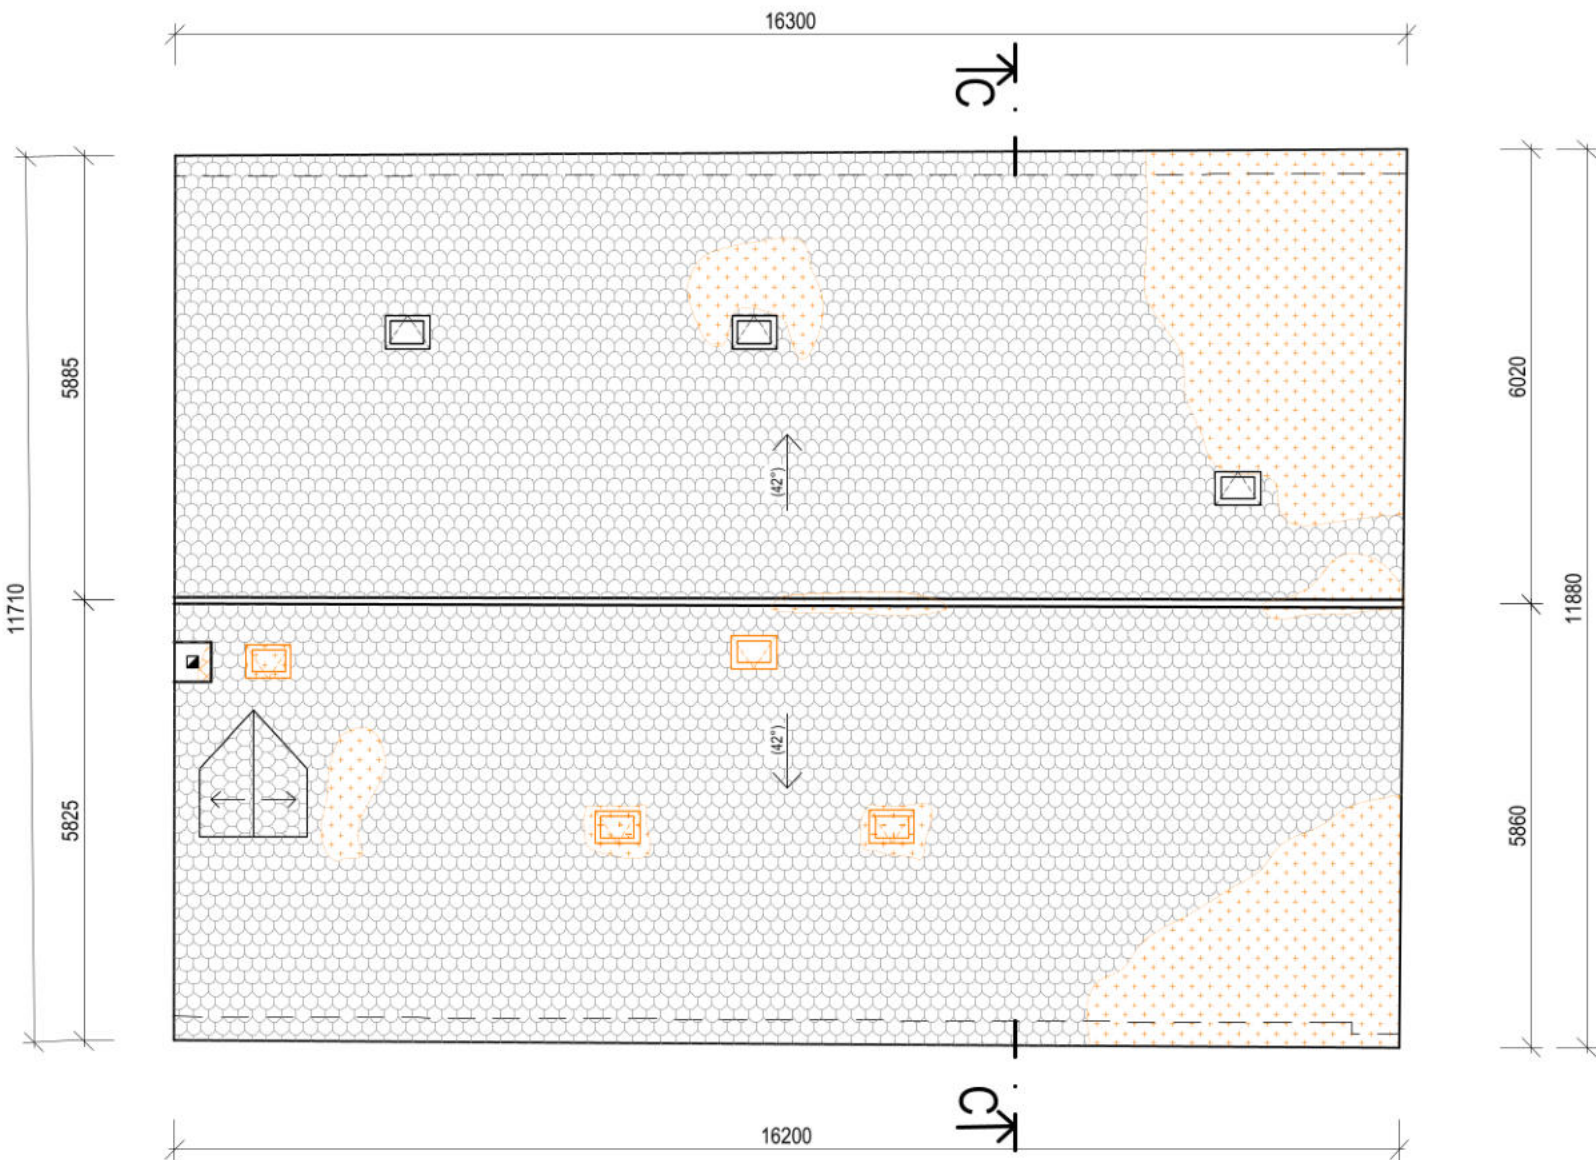
PŮDORYS KROVU

- PORUŠENÉ VODOROVNÉ PRVKY KROVU
- PORUŠENÉ ŠIKMÉ PRVKY KROVU
- CHYBĚJÍCÍ PRVKY KROVU
- OBLAST PORUCH PODLAHOVÉ/STROPNÍ KONSTUKCE /Degradace vazných trámů/
- OBLAST ROZSÁHLÝCH LOKÁLNÍCH PORUCH STŘEŠNÍHO PLÁŠTĚ /Střešní krytina bobrovka - šupinové krytí/
- PORUCHA KOMÍNOVÉHO TĚLESA

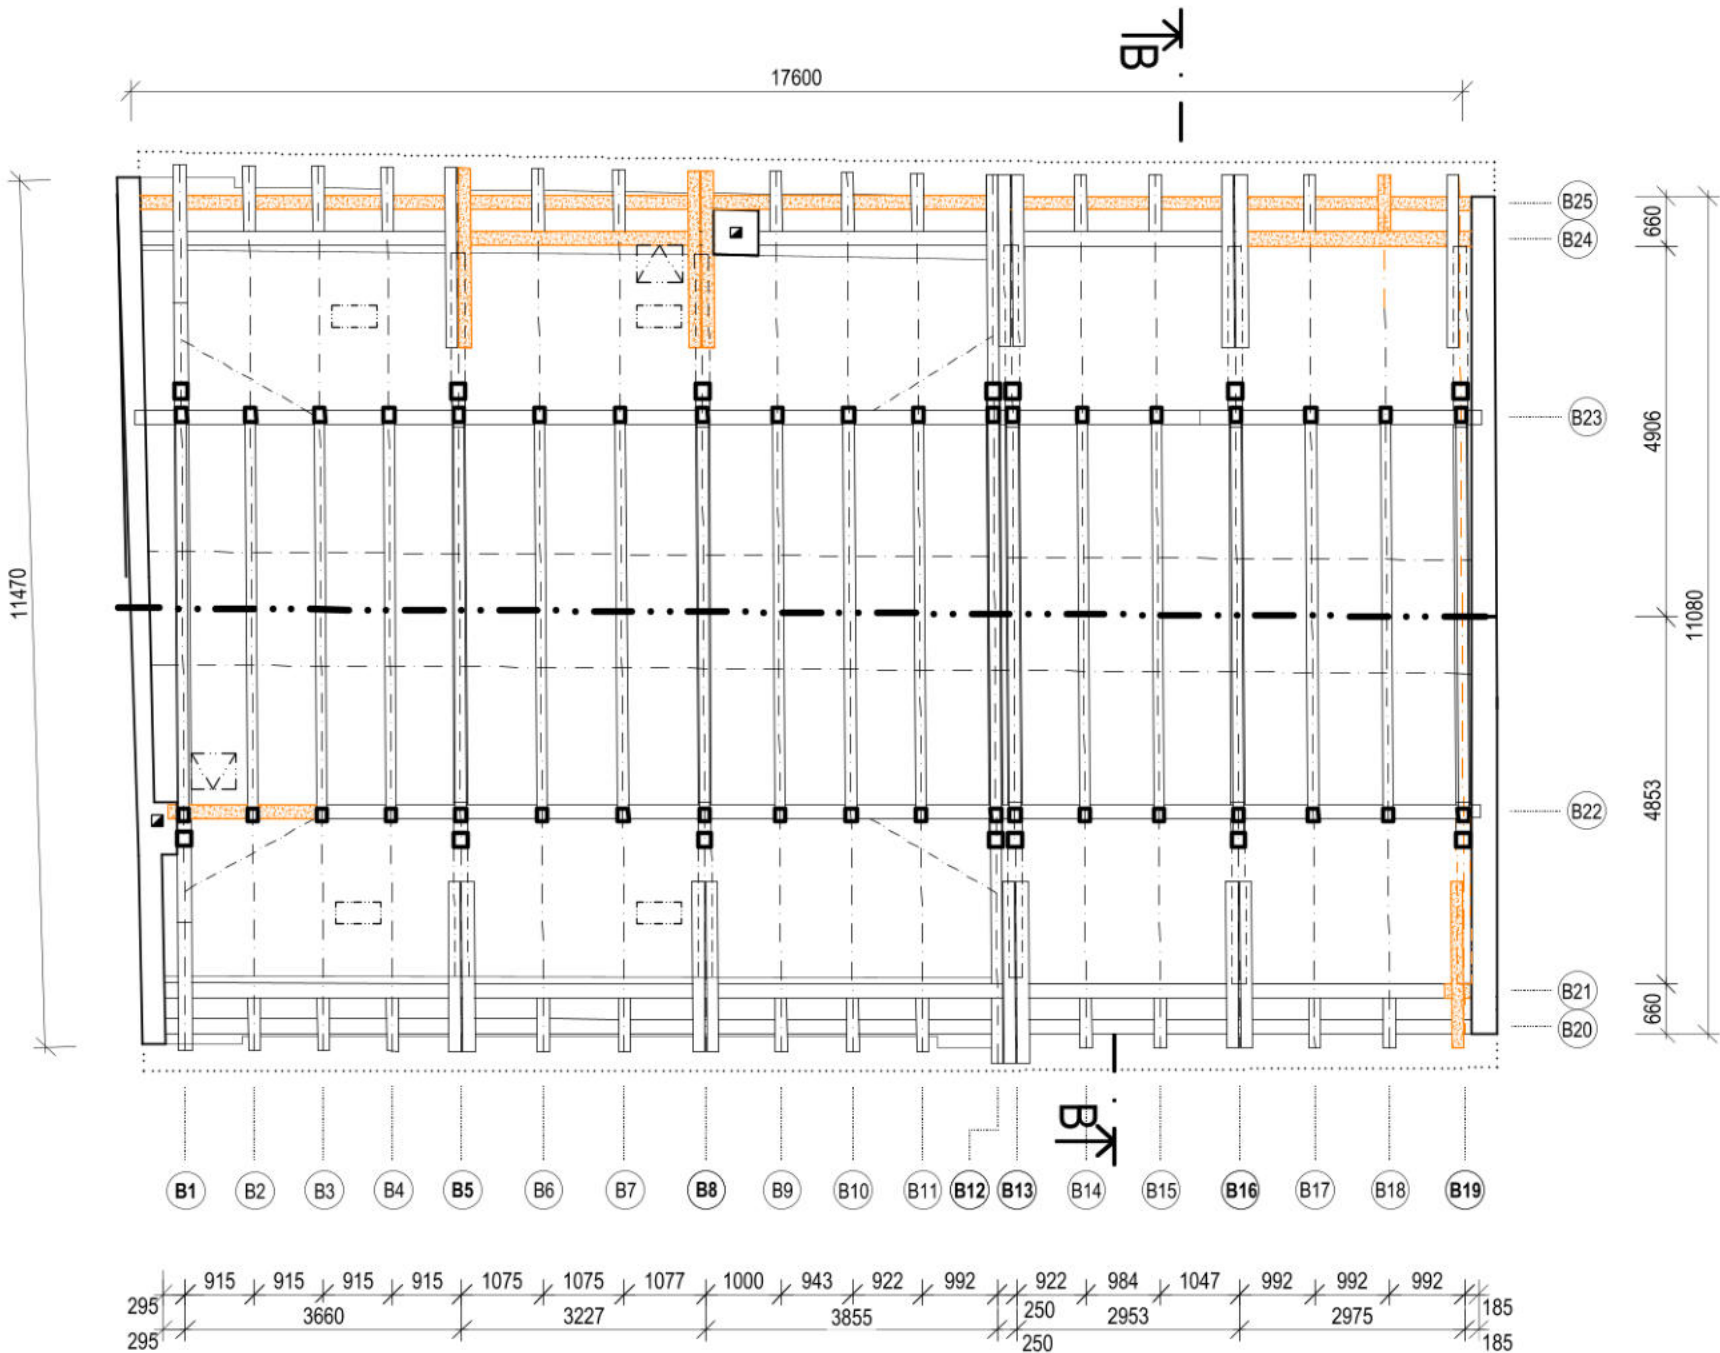
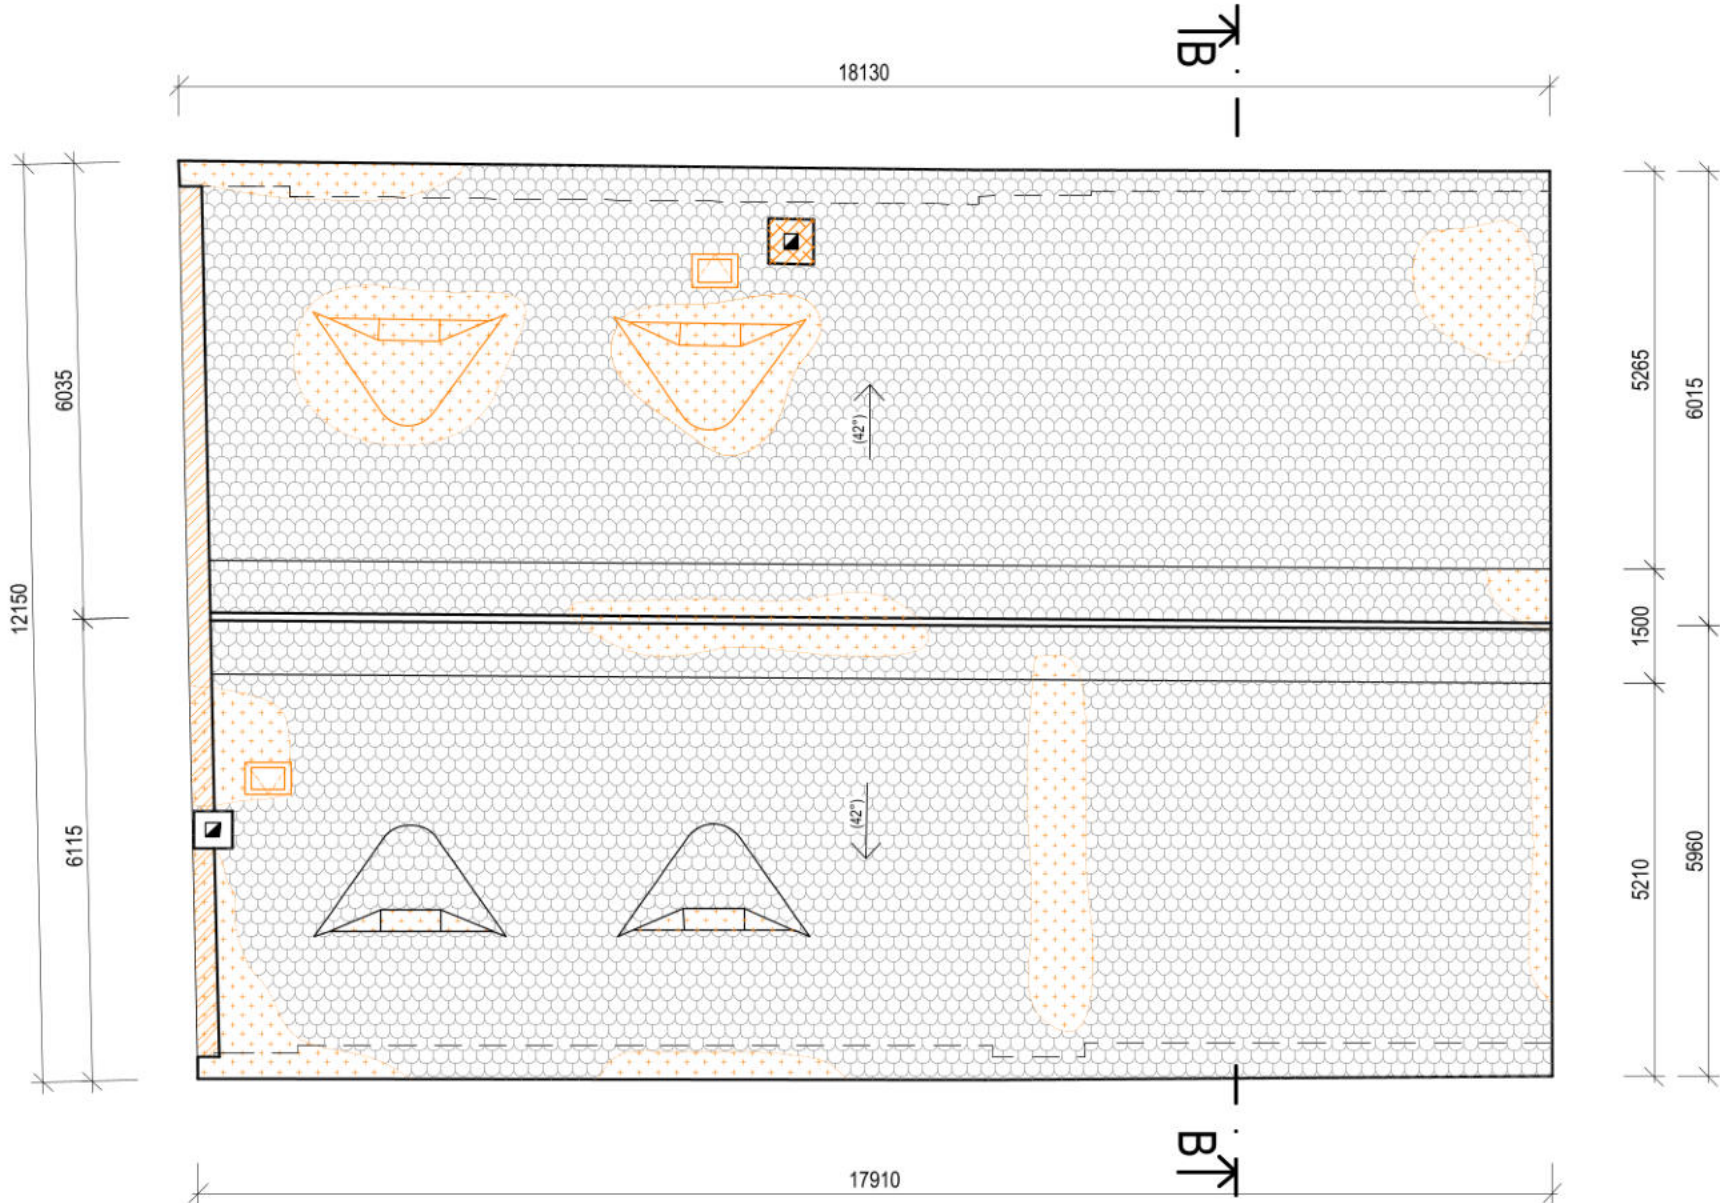
## PŮDORYS KROVU

- PORUŠENÉ VODOROVNÉ PRVKY KROVU
- PORUŠENÉ ŠIKMÉ PRVKY KROVU
- OBLAST ROZSÁHLÝCH LOKÁLNÍCH PORUCH STŘEŠNÍHO PLÁŠTĚ /Střešní krytina bobrovka - šupinové krytí/
- PORUCHA CIHELNÉHO ŠTÍTOVÉHO ZDIVA
- PORUCHA KOMÍNOVÉHO TĚLESA
