ZÁVĚREČNÁ ZPRÁVA 55-2012

STAVEBNĚ TECHNICKÉHO PRŮZKUMU S OHLEDEM NA VÝSKYT AZBESTU V OBJEKTU V ULICI
KAPLANOVA 1931/1, PRAHA 4

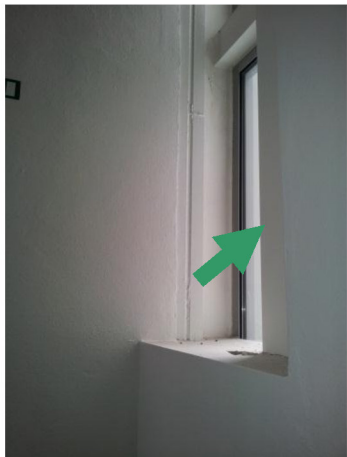
obrázek č.1

provedena sádrokartonová předstěna. V rámci těchto rekonstrukčních prací byly v objektu vyměněny i okenní výplně (obrázek č.1) a doplněny v některých místnostech nové podhledy. Tyto jsou provedeny jako ocelová konstrukce zavěšená na konstrukci stávajícího podhledu, s výplněmi s minerálních kazet (obrázek č.2).

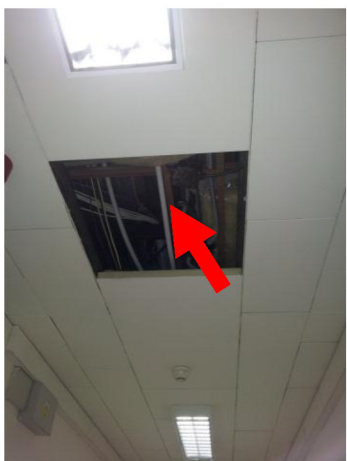
obrázek č.3

Stávající podhled je typově shodný s pohledovými konstrukcemi používanými v objektech KORD, výrobce RD Jeseník, kdy se jedná o ocelový rošt s vloženými plechovými kazetami (obrázek č.3). V nosné konstrukci jsou pak vkládány deskové materiály, které jsou pozitivní na přítomnost azbestových vláken (obrázek č.4).

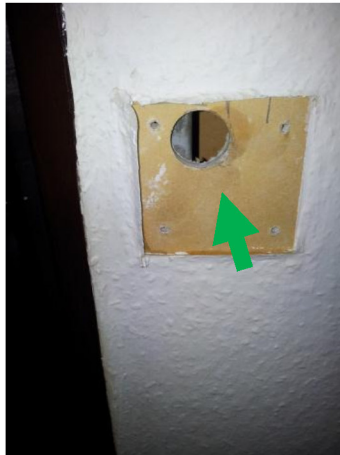
obrázek č.5

Vnitřní příčky v objektu jsou provedeny jako sádrokartonové konstrukce (obrázek č.5). Opláštění nosných konstrukcí svislých sloupů je pak provedeno z deskového materiálu pro zvýšení požární odolnosti (obrázek č.6). Lze předpokládat, že jsou stejným způsobem

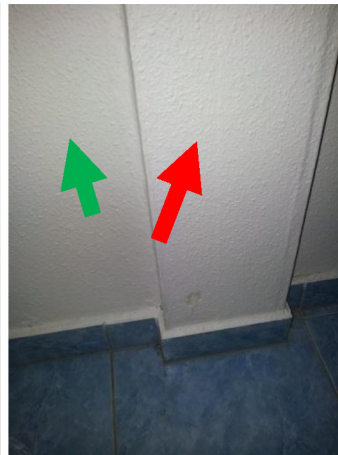
obrázek č.6

obloženy veškeré sloupy v objektu.

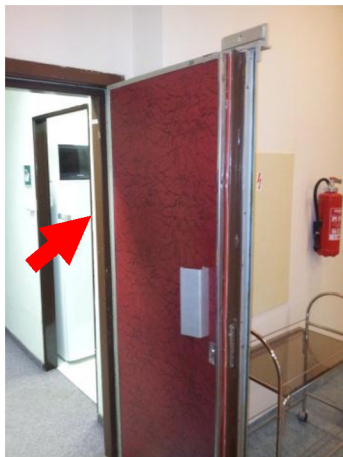
obrázek č.7

V objektu jsou instalovány na rozhraní jednotlivých požárních úseků požární dveře, které mají stávající těsnící provazce (obrázek č.7). Tyto provazce dle našich zkušeností obsahují azbestová vlákna. Dveřní křídla požárních dveří z našich zkušeností obsahují ve své vnitřní konstrukci taktéž materiály s obsahem z asbestu.

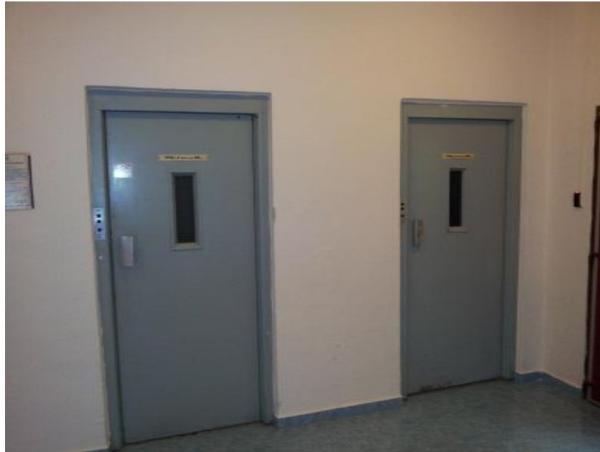
obrázek č.9

V objektu jsou původní výtahy (obrázek č.9), které ve svých brzdných soustavách mohou obsahovat materiály s obsahem azbestu. Podlahové krytina v objektu jsou převážně keramické dlažby (obrázek č.10), koberce a PVC krytiny.

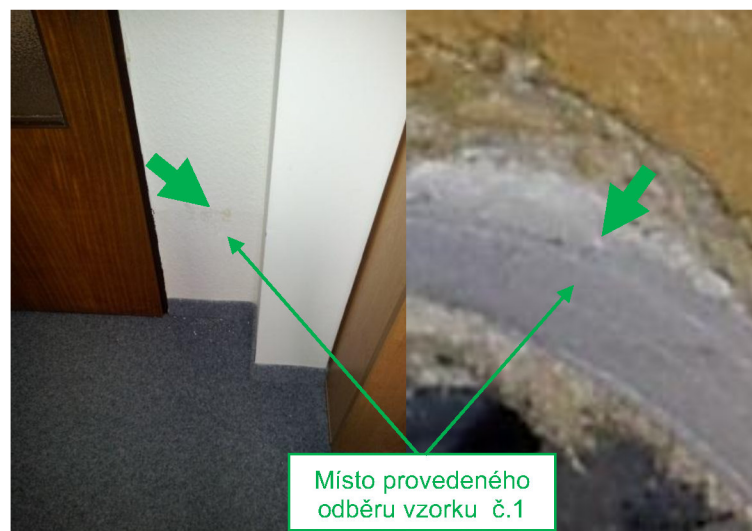
VZOREK č.1

Deska vnitřní příčky - negativní na obsah azbestových vláken
(místo odběru – 2.NP)

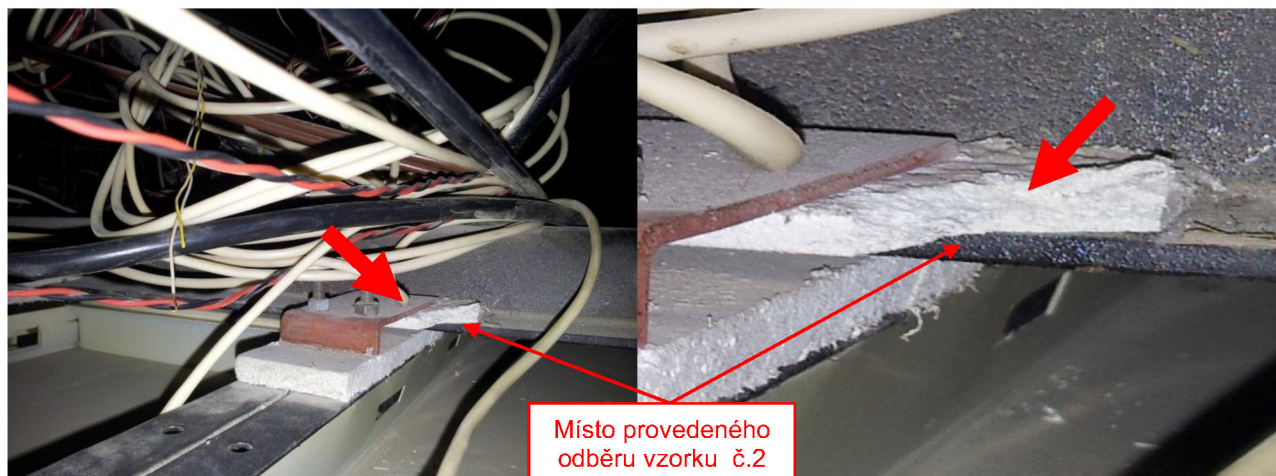
VZOREK č.2

Deska podkladní v podhledové konstrukci - pozitivní na obsah azbestových vláken
(místo odběru – přízemí)

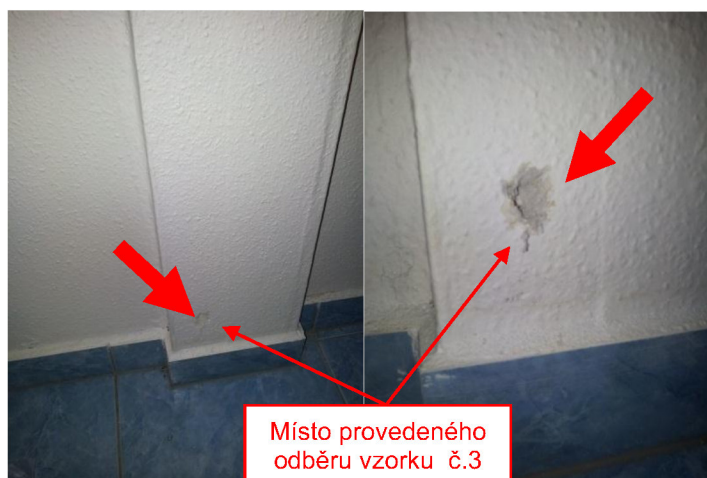
VZOREK č.3

Deska opláštění sloupu - pozitivní na obsah azbestových vláken
(místo odběru – chodba, 2.NP)
