# Technická specifikace

ND - Havarijní oprava zatékání do břidlicové krytiny na střeše HB ND

Oprava části břidlicové střechy HB ND a uvolněných balustrád na falcovaných krytinách - nízká a střední část

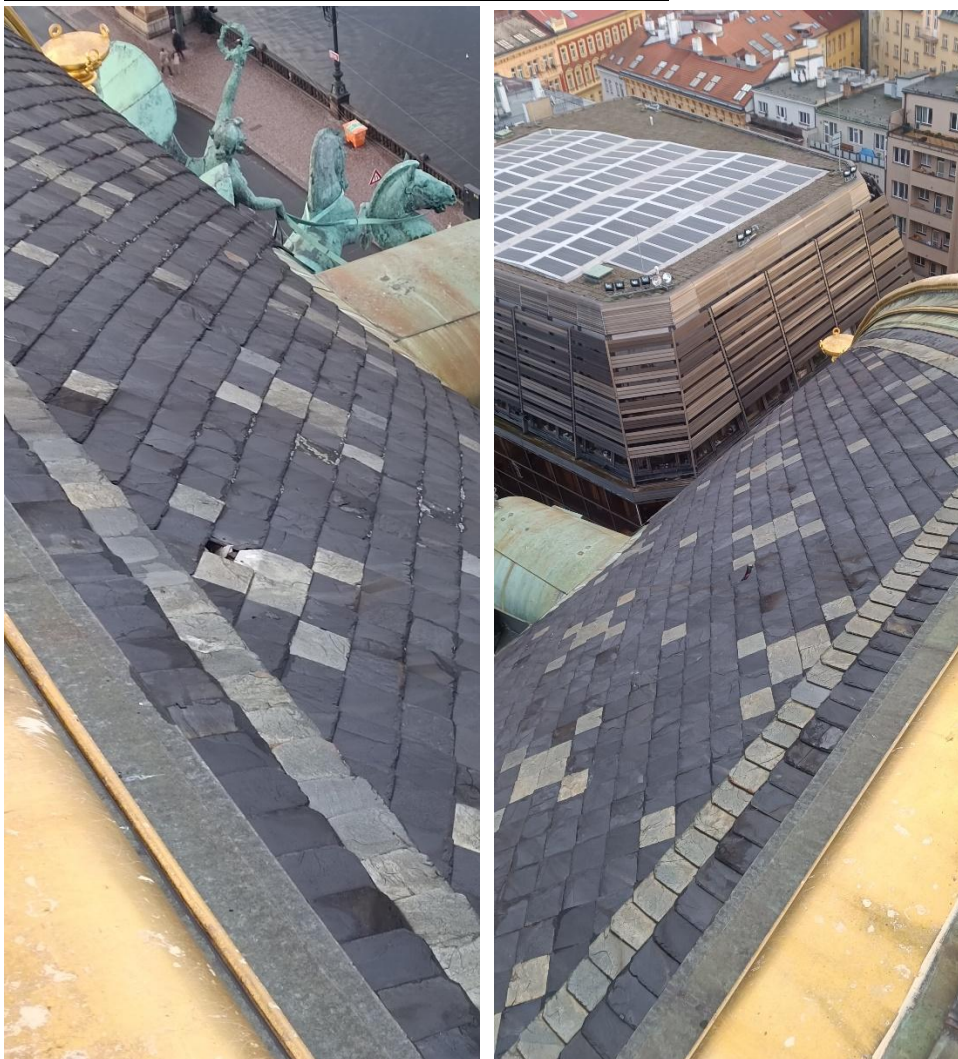
Střešní plášť historické části objektu je tvořen tradiční břidlicovou krytinou kladenou na ocelový krov s podkladní konstrukcí. Celá střešní konstrukce je součástí kulturně chráněného objektu a veškeré zásahy musí respektovat památkovou hodnotu stavby. Střecha vykazuje typické projevy dlouhodobého namáhání, které u objektu tohoto stáří a historické hodnoty nejsou neobvyklé. Odlupování břidlice, uvolnění šablon a lokální poruchy kotvení jsou způsobeny kombinací vlivů, jimž je střecha vystavena, jako jsou výrazné změny teplot během roku, nadprůměrné zatížení střechy povětrnostními podmínkami a s ohledem na polohu objektu dochází i k vyššímu znečištění povrchu prachem a městskými emisemi, což urychluje degradaci břidlice.

Vizuální kontrola potvrdila přítomnost drobných trhlin, mikroodštěpků a povrchové eroze, zejména na severní a východní části střechy.

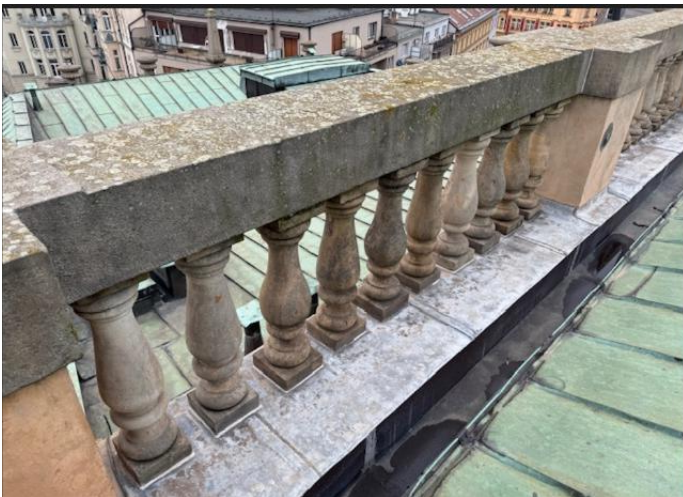
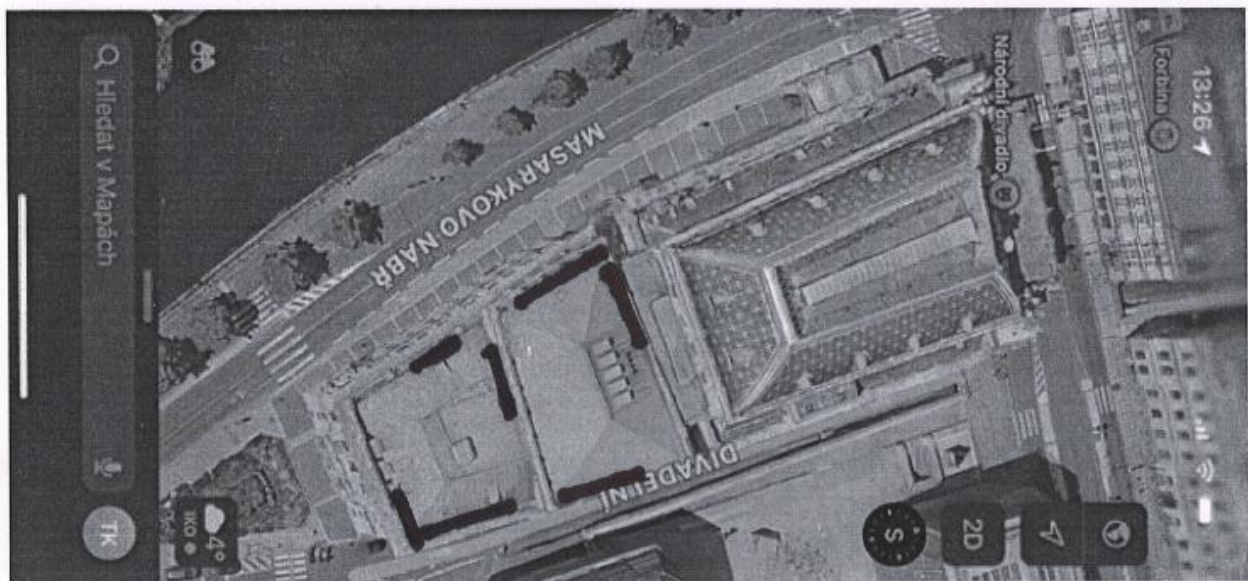
OPRAVOVANÉ MÍSTO BALUSTRÁD - KUŽELEK - ZAKRES

Balustrády z kamene jsou součástí architektonického členění objektu a vzhledem ke svému stáří vykazují významné lokální degradace. Jsou tvořeny kamennými kuželkami, soklovými částmi a horní římsou. Kamenné prvky jsou dlouhodobě vystaveny klimatickým vlivům a jejich degradace je přirozeným důsledkem stárnutí materiálu.

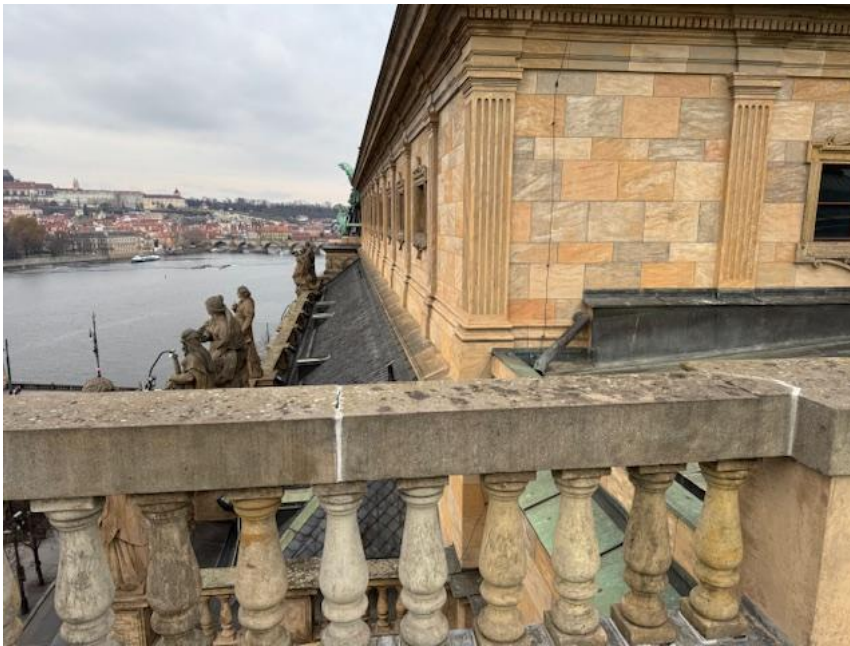
Povrchy balustrád mají četné známky erozí, mikrotrhlin a povrchových odštěpků. Kamenný materiál je na některých místech oslabený natolik, že dochází k odpadávání malých částí dekorativních prvků. Trhliny jsou způsobeny zejména pronikáním vody a jejím následným zamrznáním.

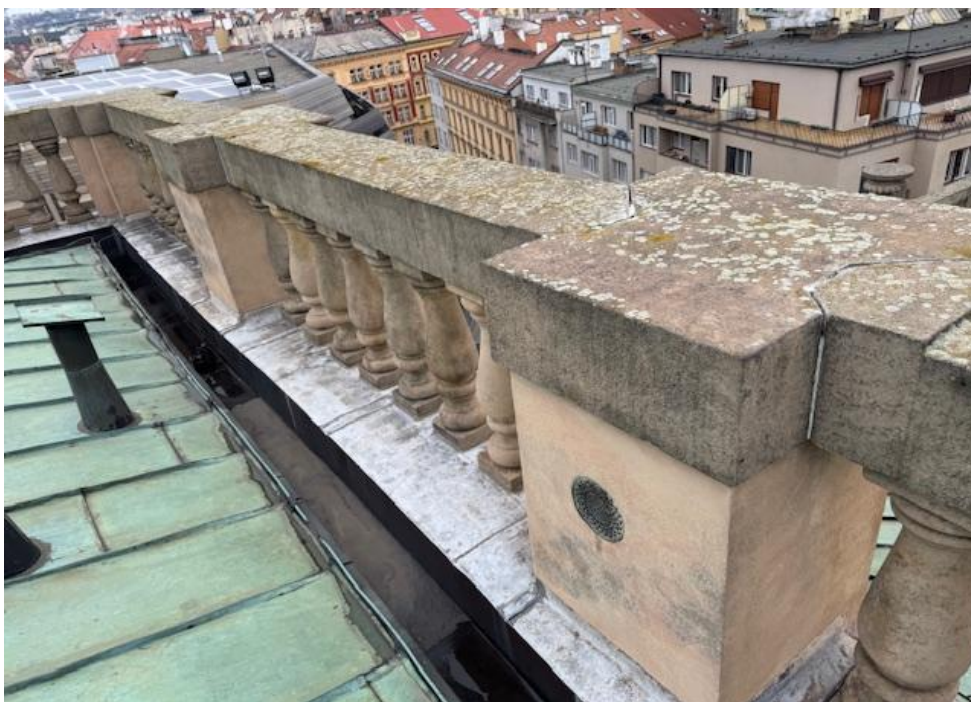
Spáry mezi jednotlivými kamennými prvky jsou z velké části degradované. Dochází k vyplavování materiálu, uvolnění částí spárovací směsi a následnému průsaku vody za konstrukcí. Řešením je úplná sanace spár, jejich vyškrábání, vyčištění a nová výplň minerálním tmelem odolným proti mrazu.
