## Sloup Nejsvětější Trojice Česká Lípa

BcA. Jan Fedorčák, Železničářská 1755/26, 470 01 Česká Lípa, +420 604323615  
[Jan.Fedorcak@seznam.cz](mailto:Jan.Fedorcak@seznam.cz), IČ: 86684388, DIČ: CZ7807032321

#### VII. Koncepce restaurátorského zásahu

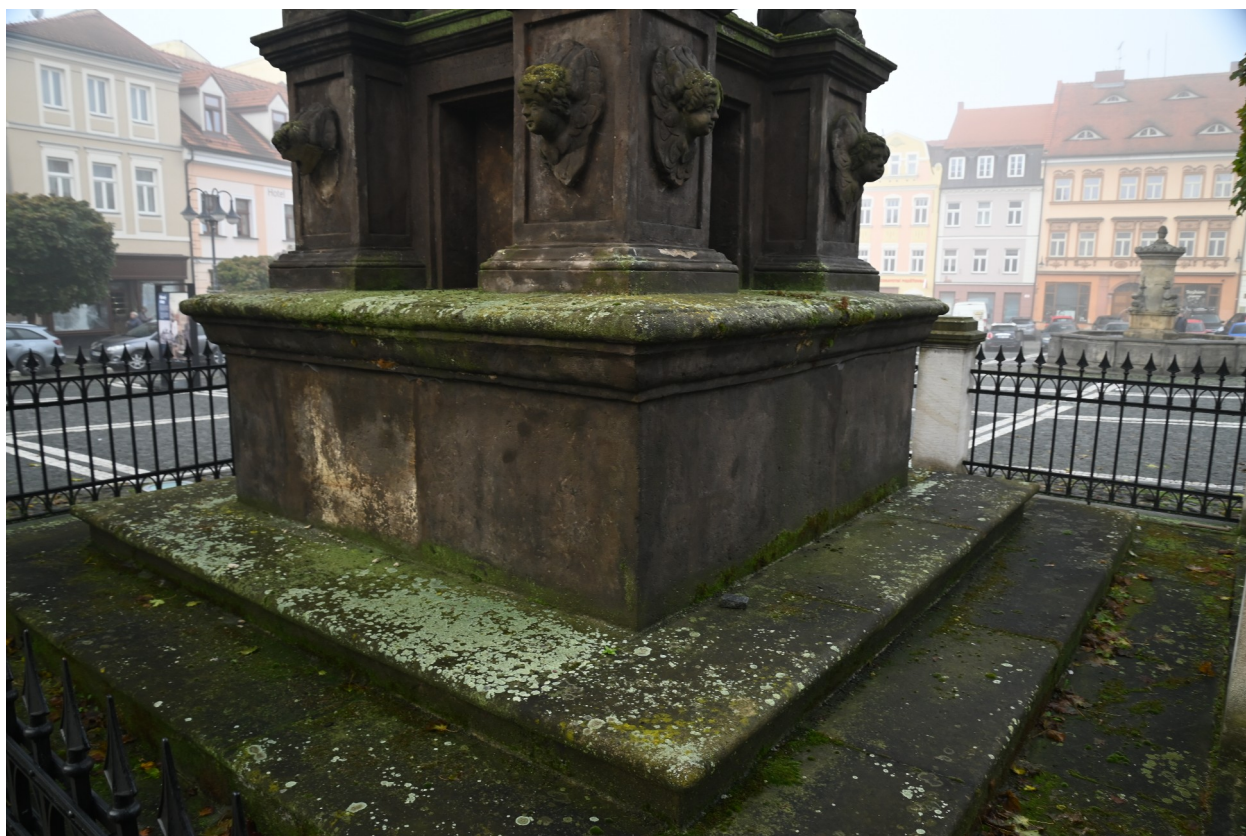
Ohrazení sloupu s pilíři oplocení a podnoží provedené v roce 2013 je dochováno bez výrazných mechanických poškození. Veškeré spárování z vápenných malt je u konce životnosti a nahrazováno vegetativními usazeninami včetně usazování vyšších rostlin. Horní plochy podnože a hlavic pilířů přímo vystavené srážkové vodě jsou silně převrstveny biologickým napadením zelenými řasami, mechy, lišejníky. Svislé plochy podnože při dlažbě včetně vyrovnávacího plného stupně na jižní a západní straně půdorysu objektu se rovněž pokrývají povlakem zelených řas a mechů vlivem odstřiku vody při dešti i přirozeného vzlínání. Na nových prvcích se tak začíná vytvářet ztmavlý povlak. Hlavice nárožních pilířů, částečně kryté korunami v blízkosti vysazených zakrslých javorů, jsou napadeny více. Pilíře i podnože uprostřed polí oplocení s vyšší možností oslunění a vyschnutí materiálu nesou povlak biologického napadení alespoň v letních měsících v latentní podobě. Hydrofobizace zde nebyla nikdy použita.

Vlastní kvadratické těleso první etáže podstavce ukončené profilovanou římsou je od podkladu odděleno izolační clonou provedenou v roce 2012. Při patě objektu dochází k zavlhčení stěn do výška cca 100mm. Příčinu lze sledovat v odstřiku vody při dešti nebo dotaci ze stupňů usazených v protispádu. Samotné vzlínání vody uvnitř konstrukce je zamezeno. Horní plocha římsy tohoto pódia však není dostatečně vyspádována. S četnými nerovnostmi, prohlubněmi a vodorovnou niveletou nebo i protispádem v plochách v ose sloupu před hlubokými zrcadly druhé etáže tvoří prostor pro významné zachytávání srážek. Tím rovněž dochází k masivní akumulaci biologického napadení. Samotná římsa svou profilací bez okapnice umožňuje přetákní srážkové vody přes její okraj do svislých stěn a tím další dotaci vlhkosti. Biologické napadení se přesto omezuje pouze na římsu a spodní partii při třetím přístupovém stupni. V plochách se objevují pouze vlhkostní mapy způsobené různou mírou uzavření povrchu porézního systému kamene patinami z předchozích oprav, které zabraňují přirozené distribuci vlhkosti uvnitř hmoty kamene a její výměny s okolím. To přináší i potenciál k mechanickým mrazovým destrukcím tmelů, spár a šupinovitě odlučnosti povrchu. Tmavá pastelová hnědo-umbrová barevnost prvních dvou

1. etáž podstavce – pohled od severovýchodu a jihozápadu

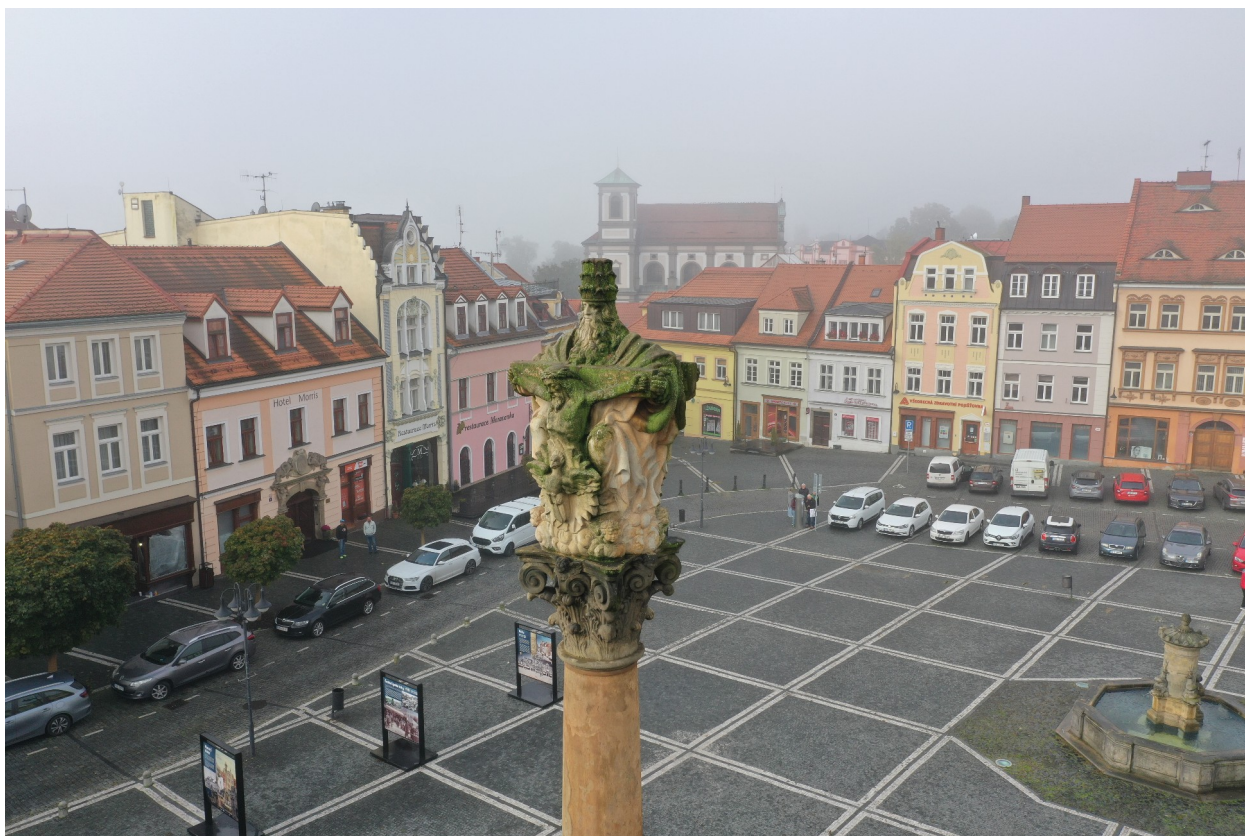
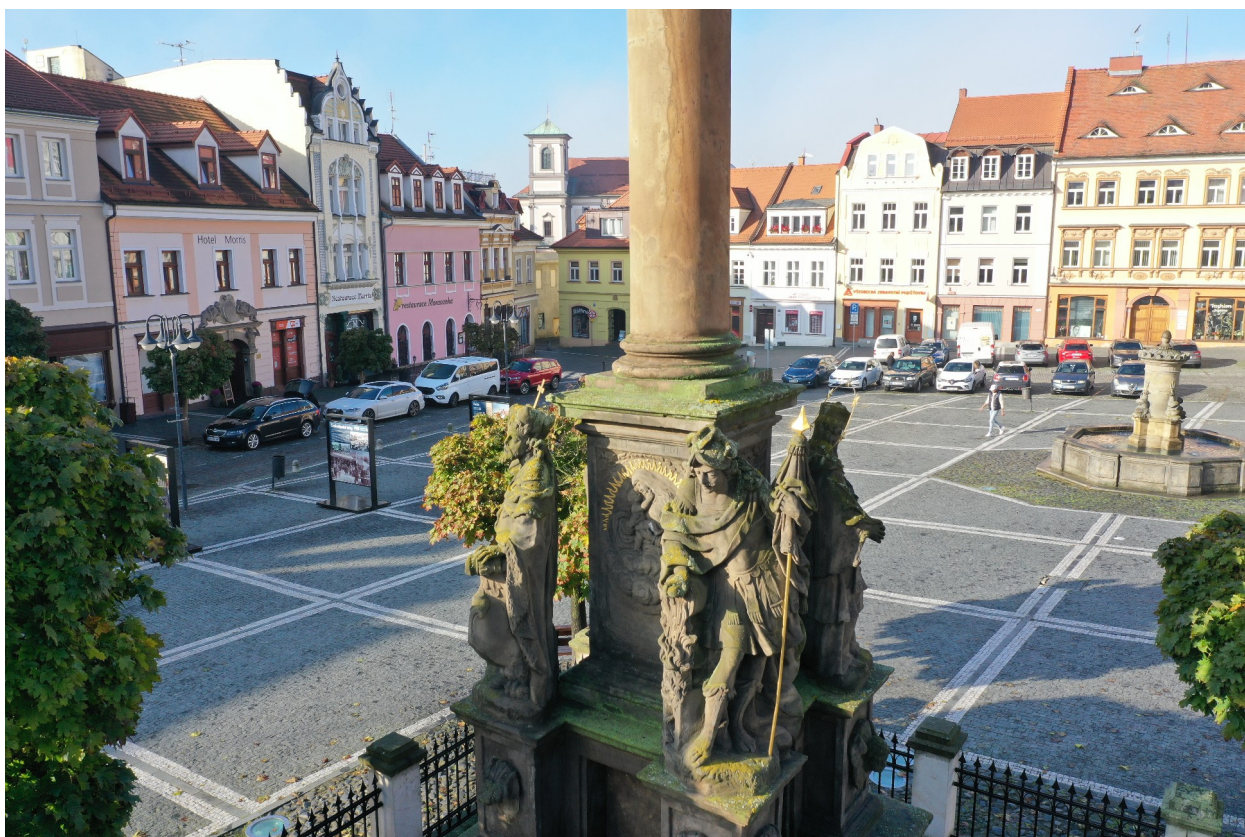
Vrcholové partie památky se sloupem samotným jsou dochovány v relativně nejlepším stavu. Na reprofilačních maltách dochází k barevnému posunu, jejich zesvětlení. Míra patinace kamenného povrchu s výjimkou korintské hlavice je zde nejmenší a neprojevují se zde tak společná poškození s uzavřením povrchu jako v případě spodních partií díla. Míra biologického napadení na vodorovné římse podstavce, patky sloupu a horních partiích vrcholového sousoší je srovnatelná jako v nižších patrech. Pod biologickým napadením a v dešťových stínech, rovněž na západní straně dříku sloupu, dochází k vyšší míře usazování šedočerného povlaku a přirozenému stárnutí poměrně mladých částí sloupu. Domnívám se, že se tak nepotvrzuje domněnka o klimatickém vlivu osazených stromů v blízkosti sloupu, jak ji popisovali někteří předešní zhotovitelé restaurátorského zásahu. V rámci zpracování restaurátorského záměru bylo 21. října 2023 provedeno fotogrametrické zaměření a fotodokumentace z dronu, ze které vyplývá, že rozsah biologického napadení v horních patrech památky si nijak nezadá s vegetabilními povlaky v parteru. Samotné vrcholové sousoší je pak více zatíženo holubím trusem.

Pohled na vrcholové sousoší a patro se sochami od severovýchodu

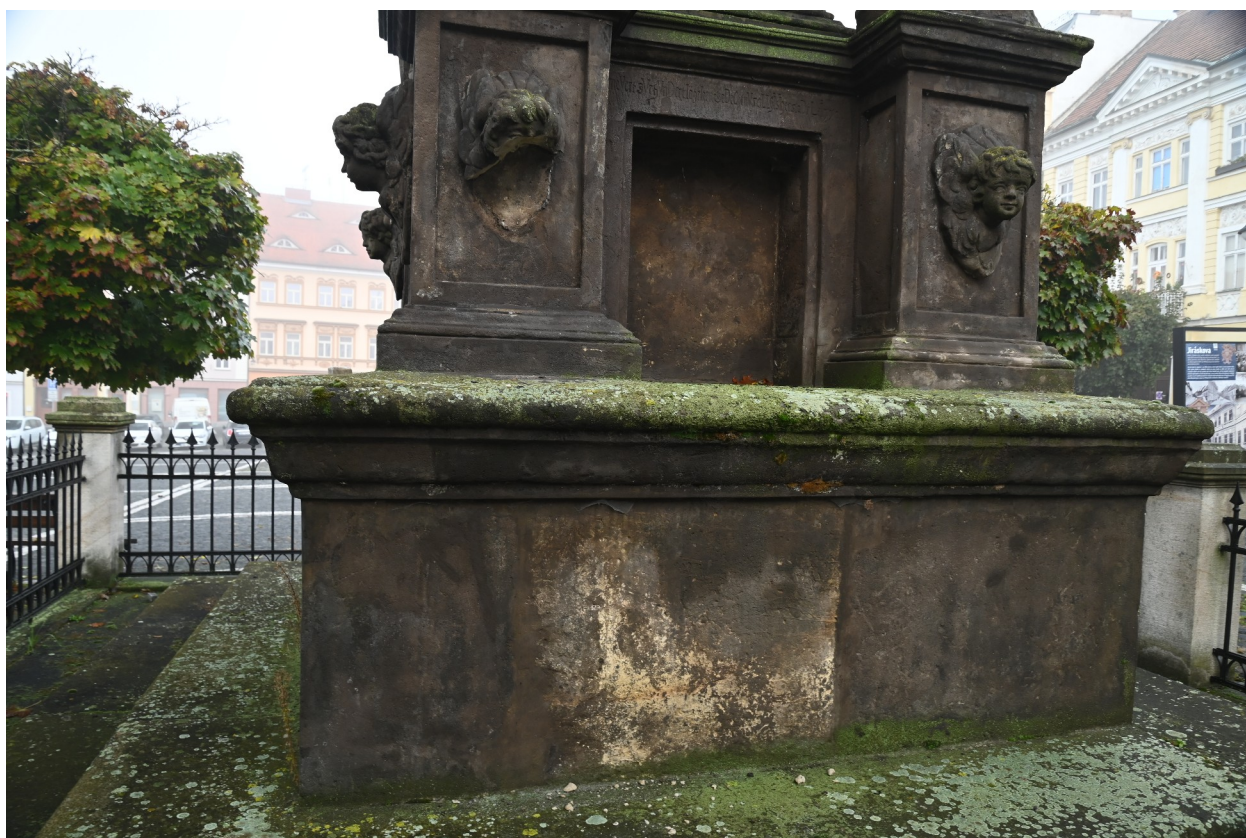
V druhé polovině letošního roku došlo ke kolapsu levé andílčí hlavy na východní straně obrácené k radnici. Jednalo se o mladší doplněk sekaný z přírodního pískovce, který byl montován pravděpodobně ještě na zelený čep. Vlivem nárůstu koroze došlo k paprscitému roztrhání kamenné hmoty a následnému odpadnutí spodní poloviny hlavy s obličejovou částí. Odpadlé fragmenty byly posbírány a jsou uloženy na MěÚ Česká Lípa.

levá andělčí hlava na východní straně po kolapsu

- Torzo levé andílčí hlavy na východní straně bude sejmuto. Odpadlé fragmenty zpevněny a hlava bude na základě dostupných fragmentů slepena a domodelována. Následně bude použita jako model pro sekaný doplněk z božanovského pískovce božanovského typu. Sekaná kopie hlavy bude osazena na původní místo na trn z nerezové ocele lepený na syntetickou pryskyřici. Spára vyplněna umělým kamenem.
