Objednávka č. DO00225

opravu havarijního stavu kanalizace DN 300 v ulici Malá Kostelní v Dobrušce v rozsahu cenové nabídky ze dne 02.04.2026 za cenu **1 551 910,00 Kč bez DPH (tj. 1 877 811,10 Kč vč. 21% DPH)**.

Cenová nabídka - Havarijní oprava

Dobruška, ul. Malá Kostelní – sanace DN 300

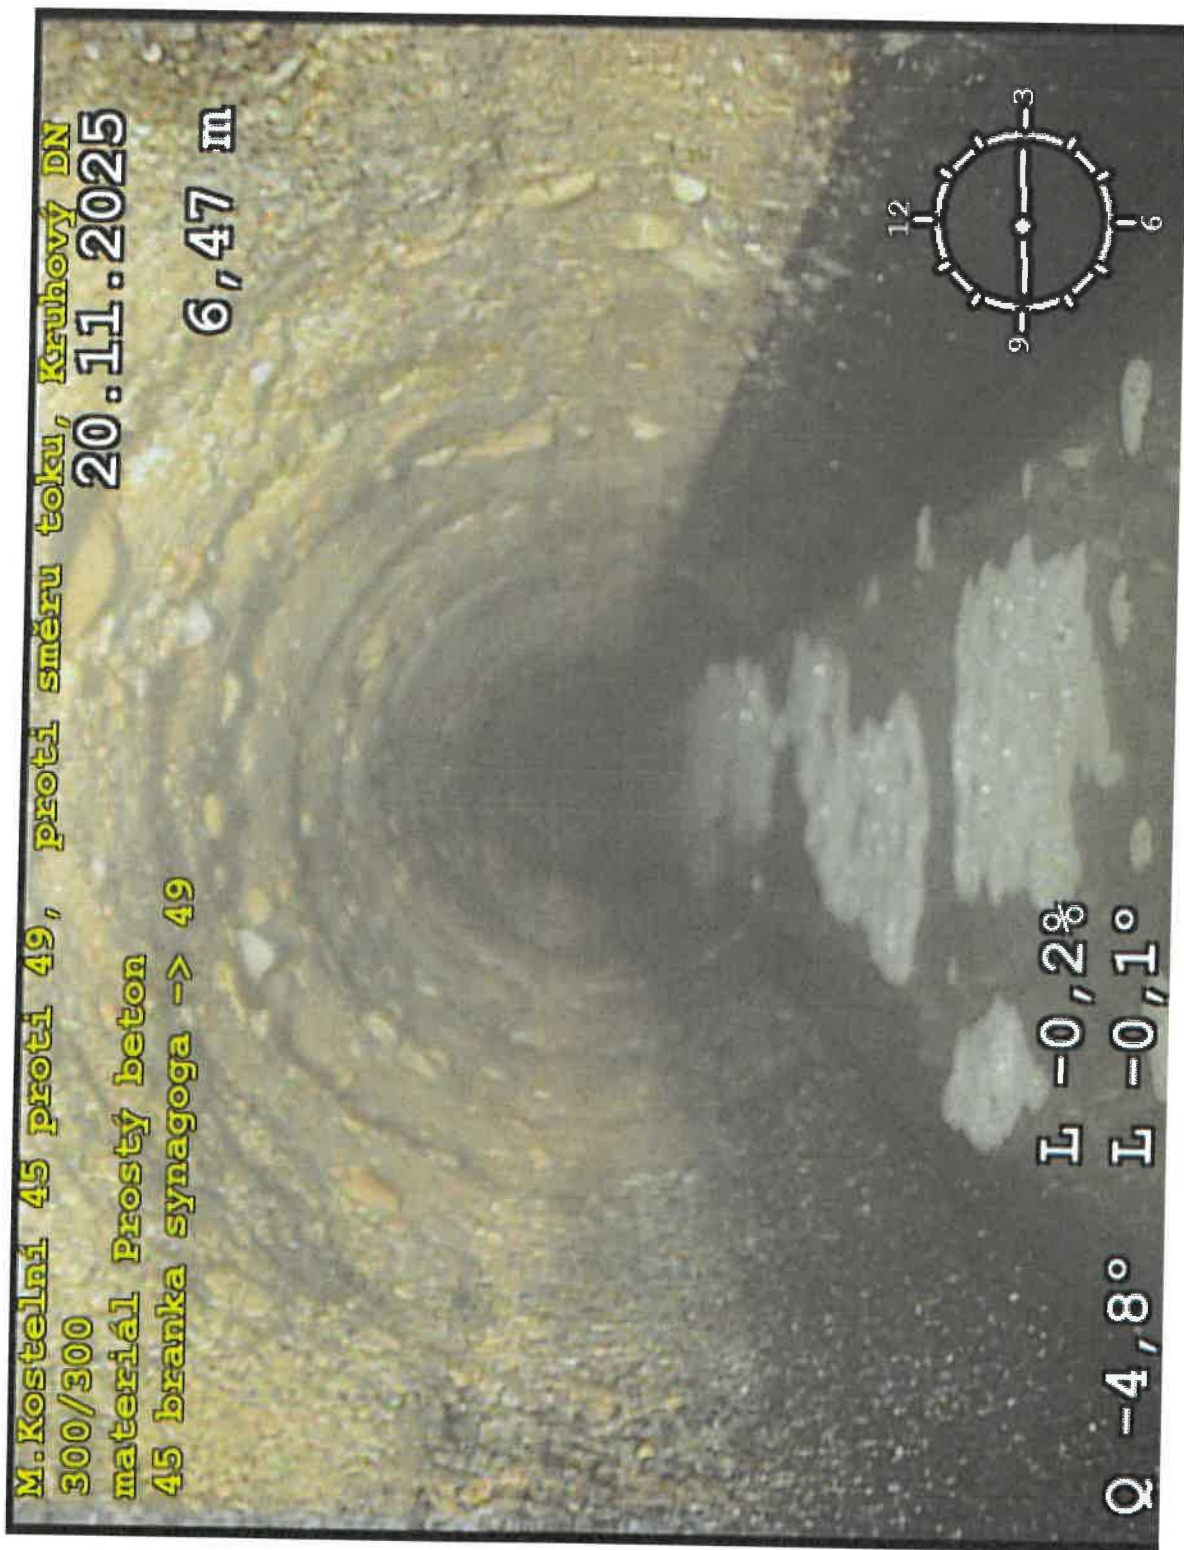
M. Kostelní 45 proti 49, proti směru toku, Kruhový DN
300/300
20.11.2025

materiál Prostý beton
45 branka synagoga -> 49

6,47 m
