## OBJEDNÁVKA č. OMP/1623/2017

# **ZNALECKÝ POSUDEK**

**Posouzení stavu stropních konstrukcí v  
objektu ZŠ Karla Čapka, Kodaňská  
658/16, 101 00 Praha 10 - Vršovice.**

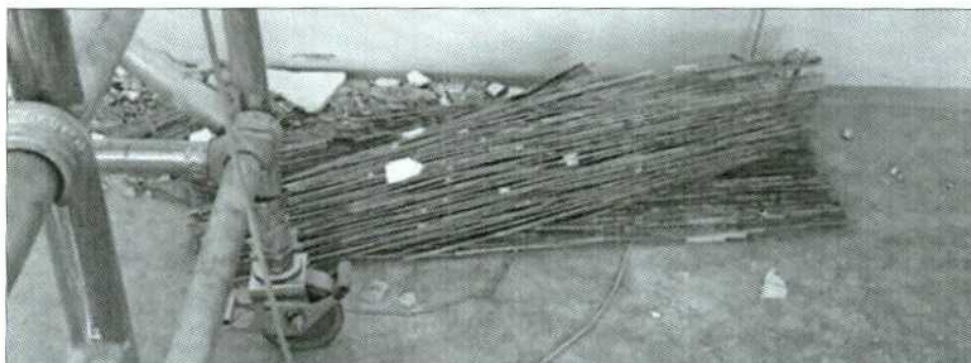
V současné době probíhá vestavba podkrovních učeben v půdním prostoru. Původní krytina byla sejmuta a postupně se na nové latě osazuje krytina nová. Během demoličních prací na půdě, kdy zhotovitel díla používal vibrační elektrické nástroje, došlo ke spadnutí části stropu omítky ve 2. nadzemním podlaží, v bočním západním křídle budovy, (ve třídě 5.B), viz následující fotografie:

Spadlý rákos s mítkou stropu.

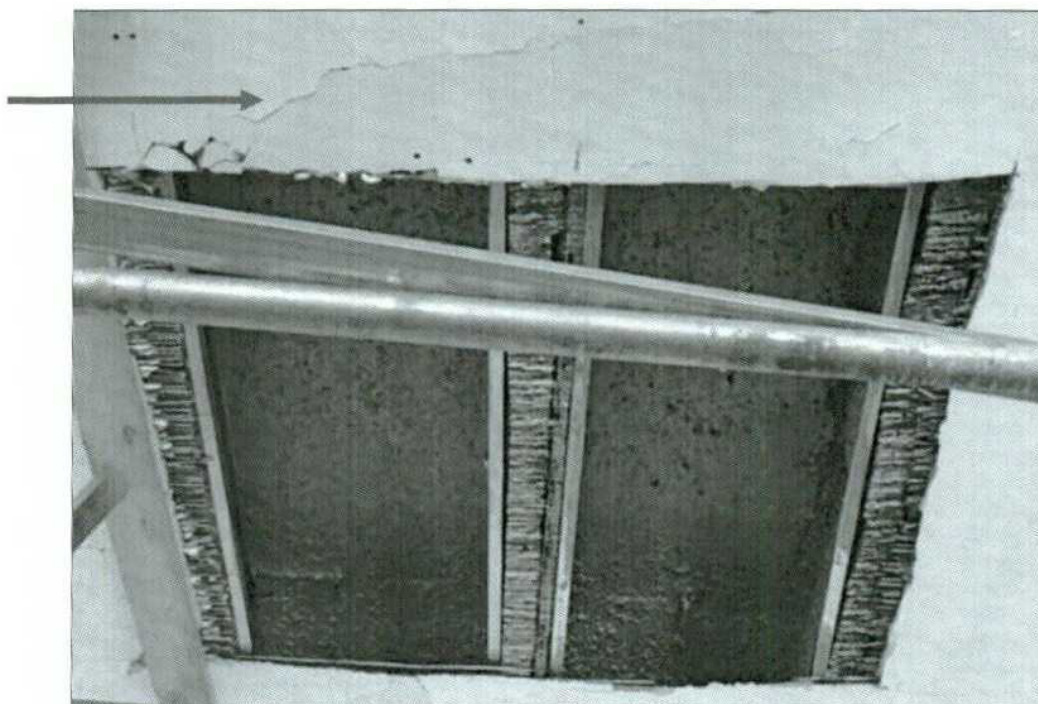
Rozsah spadlé omítky stropu.

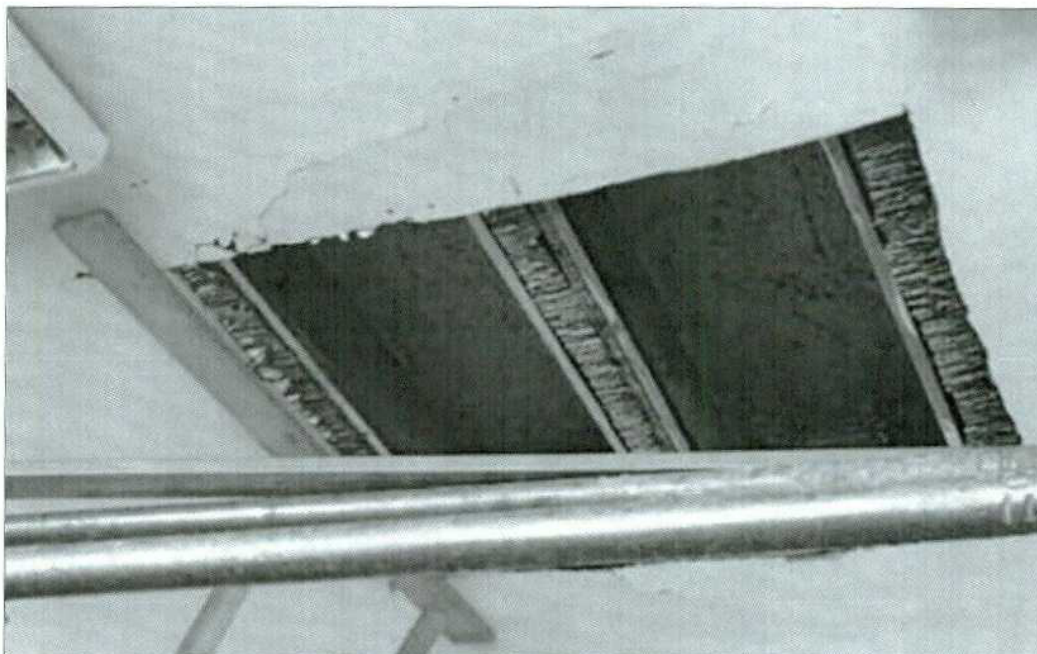
Spadlou omítku stropu zhotovitel půdní vestavby na ploše cca 3 m<sup>2</sup> opravil. Oprava byla provedena tak, že na nosné železobetonové trámký stropu obdélníkového průřezu byly uchyceny sádkartonové desky a tím se otvor ve stropu opět zakryl. Při opravě bylo zjištěno, že spodní omítka stropu je provedena na rákosové podbití. Toto rákosové podbití však není přichyceno ke dřevěnému podbití, jak je obvyklé. Rákosové rohože jsou uchyceny u nosných železobetonových trámů k prknům. Osová vzdálenost trámů je 700 až 900 mm. To znamená, že rákosová rohož přenáší svoji vlastní váhu společně s váhou omítky stropu na toto rozpětí. Takto velké rozpětí, (uchycení rákosových rohoží), způsobuje, že rákosové rohože jsou značně prohnuté. Průhyb je na některých místech stropu vizuálně zjištělný, viz trhliny ve stropní omítce na fotografii.

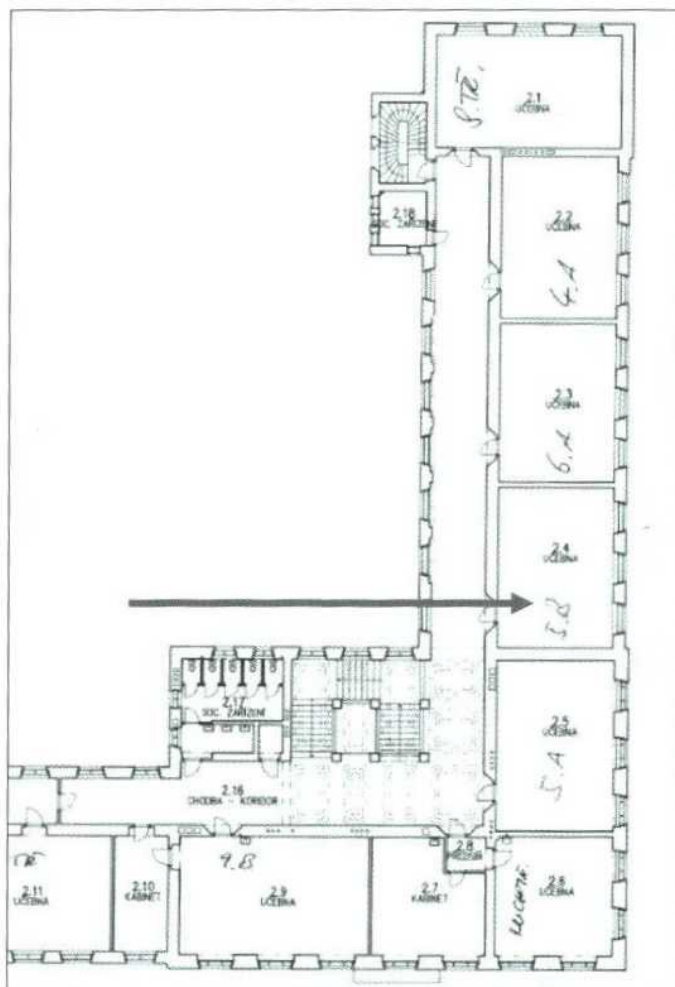
Trhliny nebyly zjištěny ve všech třídách školy. Hlavně se objevily v pěti třídách ve 2. nadzemním podlaží bočního traktu, viz vedlejší schéma. Jedná se o třídy označené jako 5.A až 8. Základním důvodem velkého průhybu stropní omítky v těchto třídách je chybějící dřevěné podbití pod nosnou železobetonovou konstrukcí stropu. Samotné rákosové rohože nemohou přenést svojí vlastní váhu a váhu stropní omítky bez vzniku velkých průhybů. Pokud by bylo provedeno dřevěné podbití, rozpětí prken podbití mezi železobetonovými trámkami do 900 mm, a k tomuto podbití byl rákos připevněn, nadměrné průhyby by ne-vznikly. Ze stávající skladby stropů bez dřevěného podbití, vyplývá, že nadměrný průhyb, a z toho vzniklé trhliny v omítce, případně její následné spadnutí, je zcela zákonitě.

Důvod, proč došlo v srpnu ke spadnutí části omítky ve třídě 5.B, se zjistí, až se sejme celý strop v této místnosti. Proč část stropu spadla zde, a ne v jiných třídách? Lze asi předpokládat, že někdy v minulosti došlo k havárii vody a průsaku vody do rákosových rohoží v této třídě. Rákosové stvolky v rohožích jsou spojeny ocelovými drátky, kterými byly také připevněny k prkům u železobetonových trámů. Zřejmě vlhkostí došlo k prorezavění těchto ocelových drátků a následně ke spadnutí a havárii stropu. Dokud nebude omítka sejmuta, v celé místnosti třídy 5.B, je to pouze domněnka, kterou bude možné ověřit až po sejmutí podhledů v celé třídě.

Stropy ve všech místnostech, kde není dřevěné podbití, musí být okamžitě opraveny. To znamená, že třídy budou pro děti uzavřeny. Jedná se o třídy 5.A, 5.B, 6.A, 4.A a 8 ve 2. nadzemním podlaží budovy školy. Stávající omítka stropů včetně rákosových rohoží se sejme. Tím budou obnaženy nosné železobetonové trámký. Zjistí se jejich geometrické rozměry a nedestruktivní zkouškou také kvalita použitého betonu. Odhalením těchto železobetonových trámek se také zjistí, jak k nim byly rákosové rohože připevněny. Zda je uchycení stabilní, pevné, nebo již nevyhovuje. Předpokládám, že rohože byly připevněny k podélným prkům, která byla pevně spojena s trámky, viz skici na straně 5 znaleckého posudku. Způsob a kvalita tohoto spojení budou přesně známy až se sejmou podhledy stropu. Teprve potom lze navrhnout neoptimálnější způsob opravy stropů.

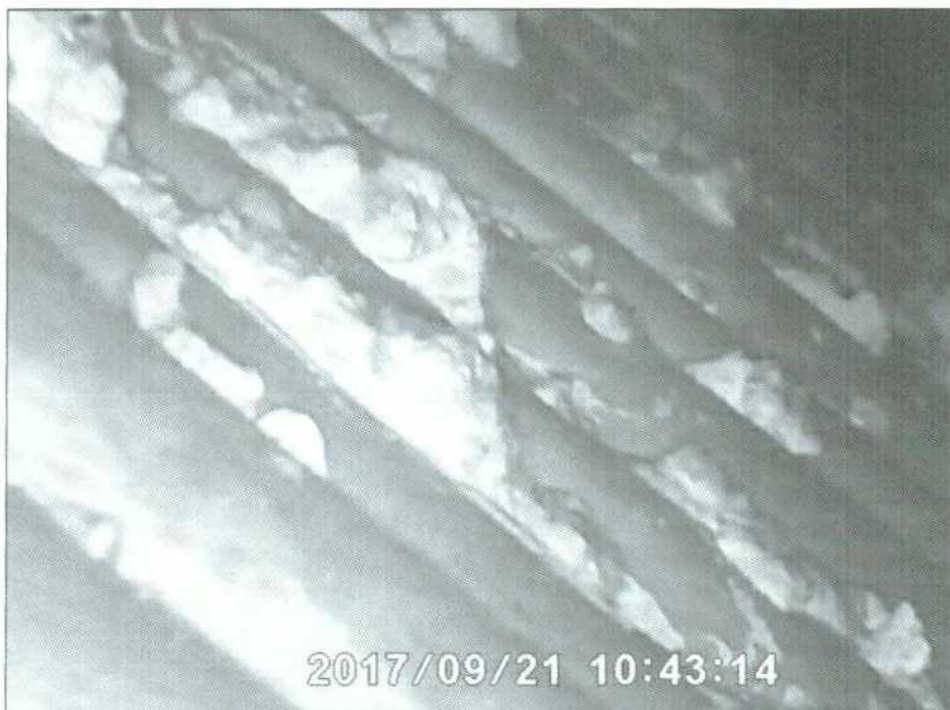
Třída 6.A ve 2. nadzemním podlaží. Podbití stropu chybí. Podobné výsledky byly zjištěny ve třídách 5.A, 5.B, 4.A a 8, ve stejném podlaží školy.

Statický návrh sanace stropu a jeho detailní provedení budou navrženy až po sejmutí omítky stropu a rákosových rohoží nad celým půdorysem této třídy. Zřejmě podobná sanace bude provedena u všech ostatních tříd, ve kterých není osazeno dřevěné podbití. To jsou třídy 5.A, 5.B, 6.A, 4.A a 8 ve 2. nadzemním podlaží budovy školy.

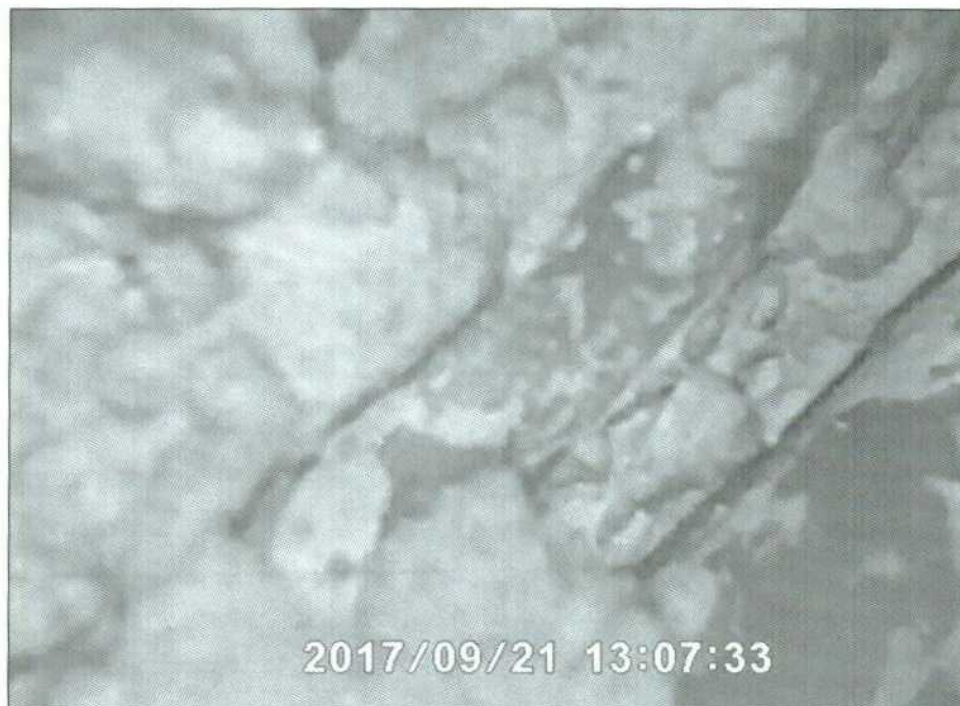
Ve všech ostatních místnostech školy, které byly kamerově sledovány, bylo podbití prkny zcela jasně prokázáno. V těchto místnostech nedochází tedy k nadměrným průhybům stropů, protože rákosové podbití je připevněno k prknům v kratších vzdálenostech než jsou osové vzdálenosti nosných železobetonových trámů.

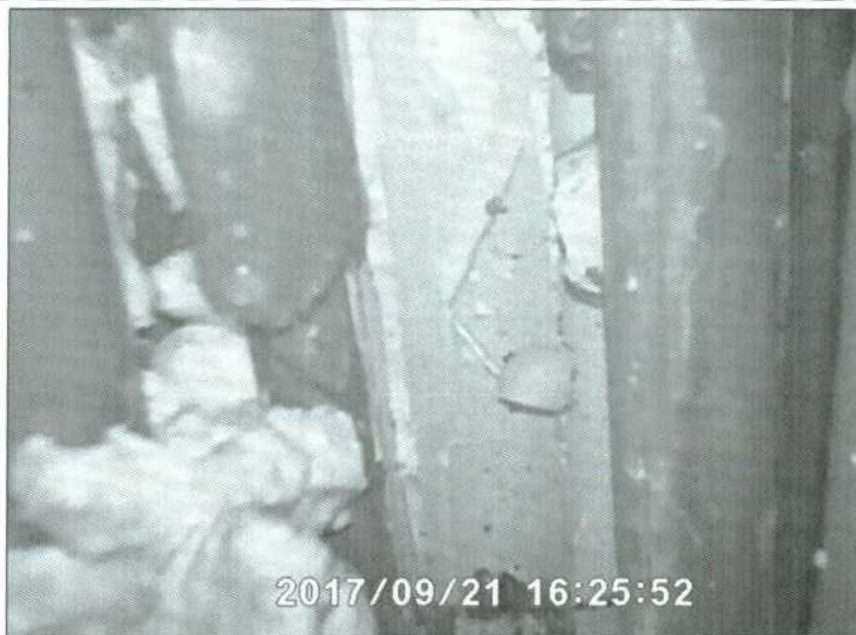
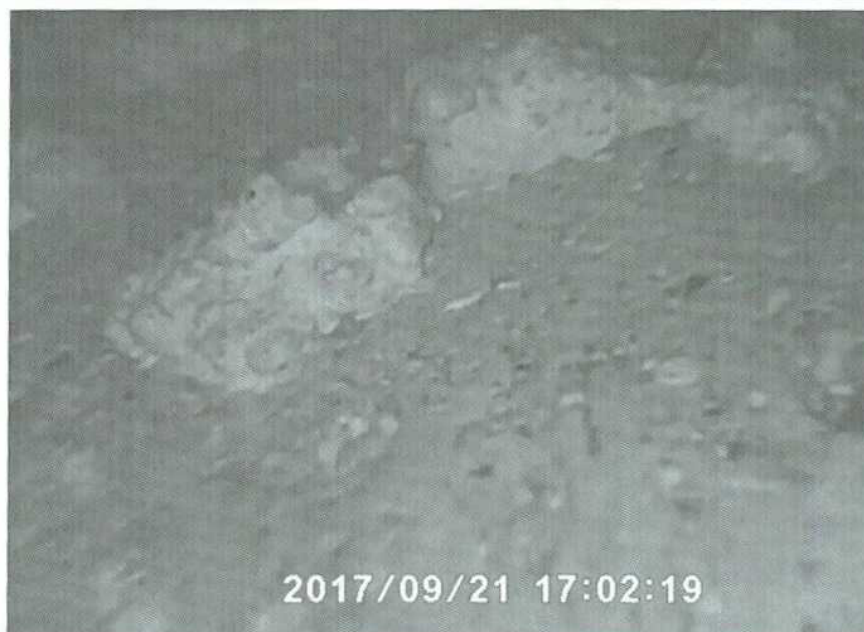
V příloze znaleckého posudku je připojen seznam prováděných měření, včetně jejich časových údajů. Existenci dřevěného podbití prokázaly i vývrty pro sondy. Z otvorů, kde je dřevěné podbití, se během vlastního vrtání odlupovaly dřevěné piliny. Z kamerových zkoušek se však nepodařilo zjistit, jak je provedeno přichycení dřevěného podbití a rákosových rohoží k nosným železobetonovým trámům. Nebyla přesně odměřena ani osová vzdálenost těchto trámů a jejich příčný rozměr. Pouze z projektové dokumentace lze odměřit přibližně tuto osovou vzdálenost. Pro detailní statické posouzení stropů se budou muset tedy provést ještě dodatečné sondy v místech železobetonových trámů. Tím se zjistí i způsob uchycení podhledů, to je rákosových rohoží a podbití, k těmto trámům.
