**II/244 Měšice I/9 – Byšice I/16 – 1. etapa**

**km 2,097 – 3,261**

**103/1**

| <b><u>Název (dílčí) Změny:</u></b><br><b>Doplnění dokumentace RDS na základě bezpečnostního auditu</b><br><br><b>Popis a zdůvodnění Změny:</b><br>Na základě požadavku objednatele musí být dokumentace RDS doplněna o bezpečnostní audit, který řeší bezpečnostní rizika na daných objektech. Jedná se o následující rizika:<br>- SO 103 riziko č. 1 - Bude provedeno v rámci RDS na základě místního šetření (příloha č. 10). Týká se vzrostlých stromů, které jsou v těchto úsecích pevnými překážkami a z doložené situace nebylo jasné, zda budou pokáceny. Závěrem místního šetření je pokácení vytipovaných stromů na základě jejich současného stavu a blízkosti komunikace a prořez náletové zeleně kvůli bezpečnosti provozu.<br>Tato změna se promítla do stávajícího soupisu prací vznikem nových položek č. 29-32. JC u položky č. 29 byla stanovena na základě CN od společnosti AFRY, společnost AFRY je smluvním zhotovitelem dokumentace RDS i PDPS, má komplexní znalosti o díle a je tedy CN pro Objednatele nejvýhodnější. Položky č. 30-32 byly oceněny dle OTSKP 2025 a množství bylo stanoveno v dendrologickém průzkumu.<br><br>Inici

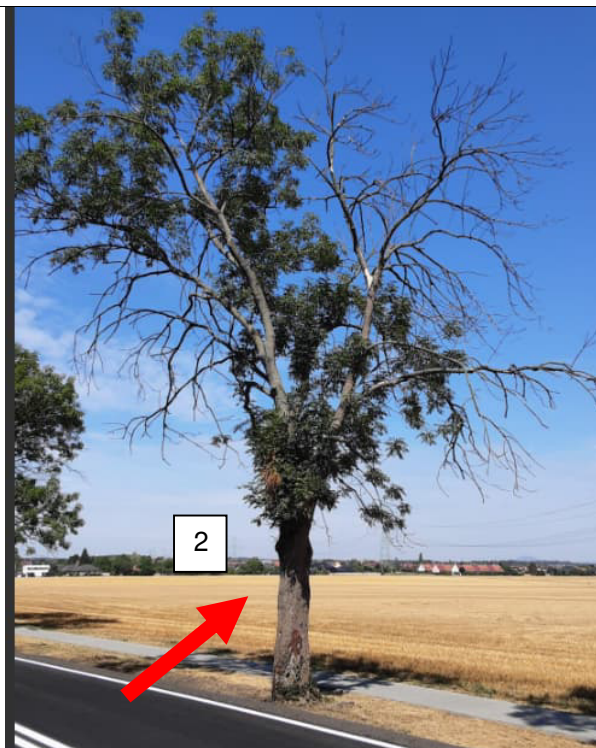
Byla vytipovány stromy a zeleň k odstranění na základě jejich současného stavu a blízkosti komunikace.

Ad 1 – zeleň v krajnici a zasahující do průjezdného profilu

Ad 2 – suché a polosuché stromy u krajnice

V celém stromořadí by pak mělo dojít k ořezu suchých větví kvůli bezpečnosti provozu na silnici a cyklostezce.

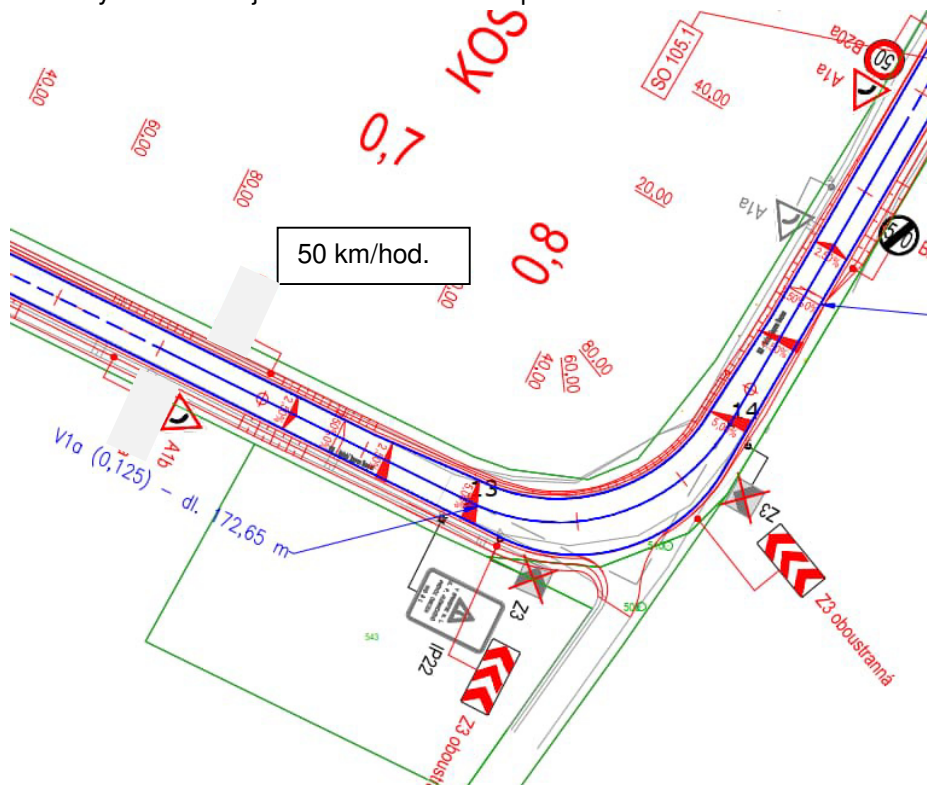
Byly navrženy značky Z3 a A2b

Při výjezdu z Mratína bude rychlost omezena na 50 km/hod. až do km 0,840 za levostranný směrový oblouk. Stejné omezení bude i v opačném směru.

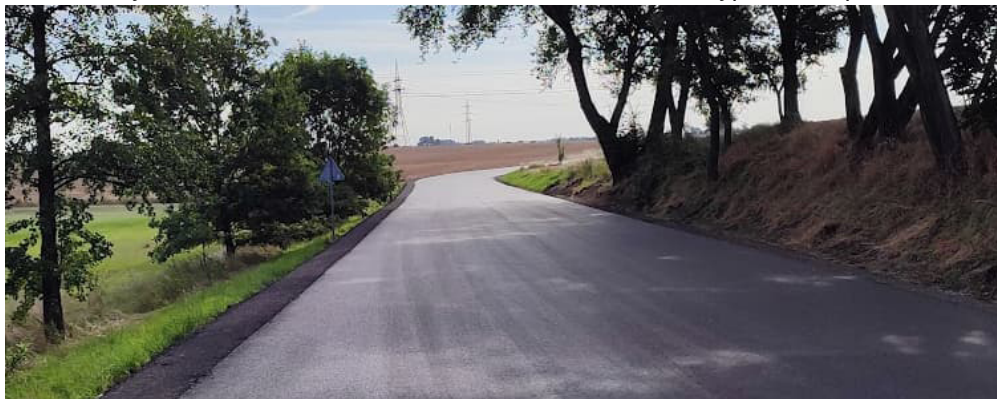
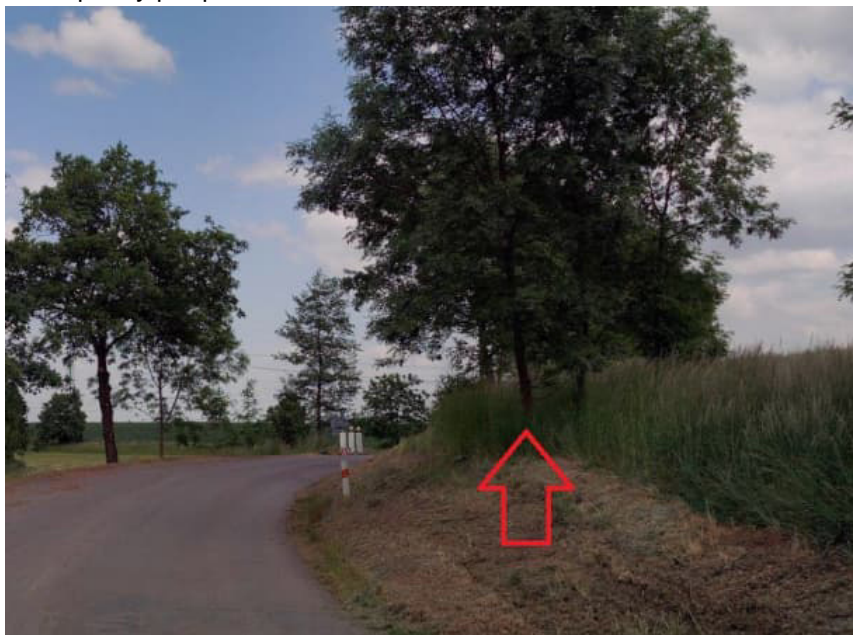
Jeden strom a keře po pravé straně budou částečně ponechány a částečně prořezány za podmínky omezené rychlosti 50 km/hod. v úseku 0,0 – 0,850 km. Dle vypořádání předchozích rizik.

Kácení jednoho stromu na svahu, jenž nemá dostatečně uchycený kořenový systém a je nebezpečný pro provoz.

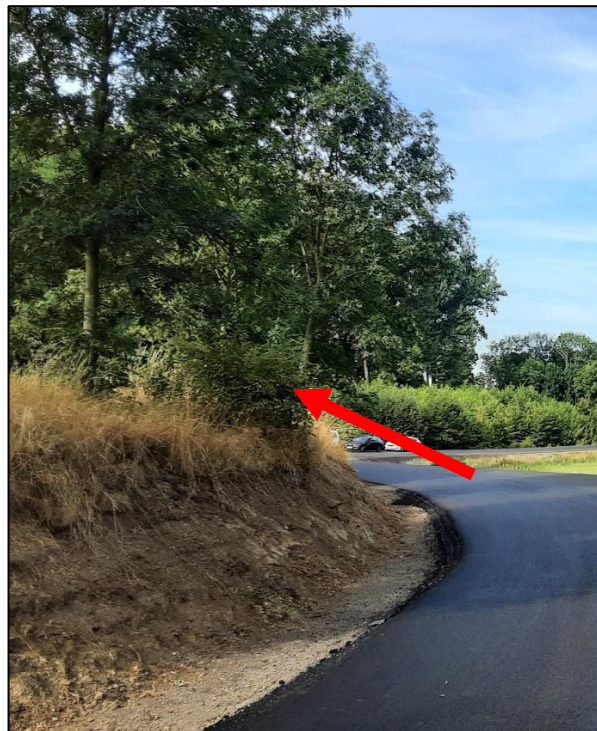
Obr.2: Položky č. 1002, 1003 a 1004 (SO 105) – keřové nálety na horní hraně zářezu navržené na kácení kvůli rozhledovým poměrům v zatáčkách.

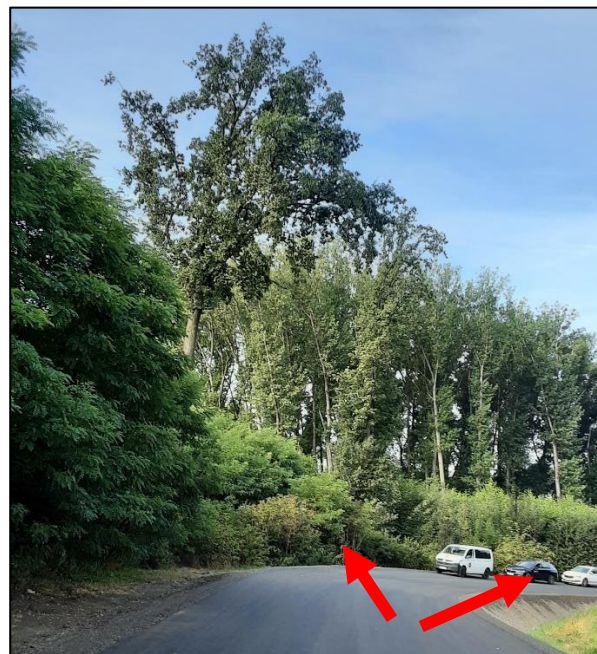
Obr.4: Položka 1006 (SO 105) – větve stromového patra a keřové patro ovlivňující rozhledové poměry v zatáčkách, navržený prořez větví a smýcení keřů.

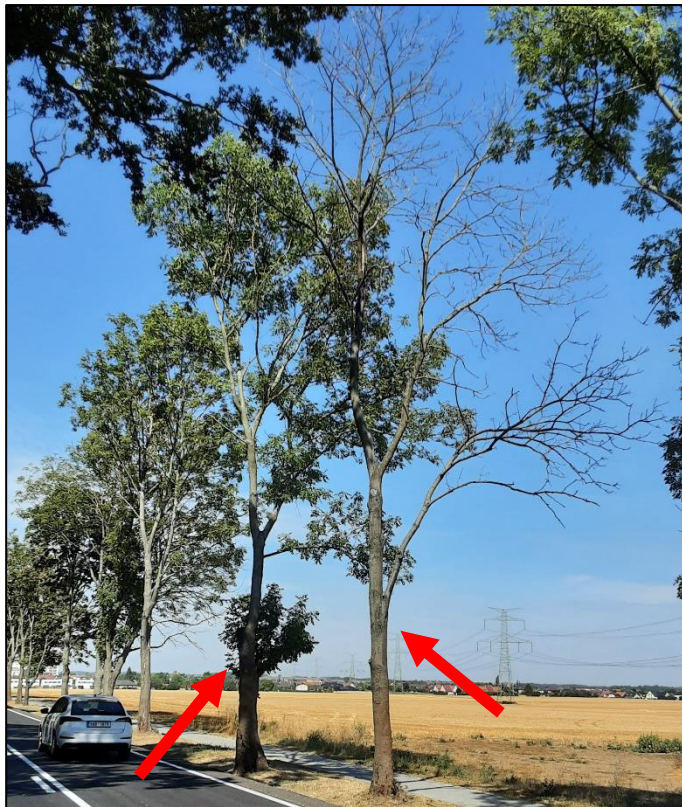
Obr.5: Položky č. 1007 a 1008 (SO 103) – suchý jasan a jasan v bezprostřední blízkosti silnice navržené na kácení (provozně nebezpečné stromy).

| Pořadové č. | Vědecký název | Český název | Výška (m) | Počet kmenů (ks) | Počet kmenů kácených (ks) | Průměr kmene (cm) | Obvod kmene (cm) | Plocha porostu (m <sup>2</sup> ) | Plocha porostu kácená (m <sup>2</sup> ) | Vitalita | Zdravotní stav | Poznámka | Katastr | Parcelní č. | Vlastník | Stavební objekt |
|---|---|---|---|---|---|---|---|---|---|---|---|---|---|---|---|---|
| 1008 | <i>Fraxinus excelsior</i> | jasan ztepilý | 13 | 1 | 1 | 45 | 141 | | | 3 | 4 | poškozený kmen, prosychající, ořez kosterních větví (provozně nebezpečný strom) | Měšice u Prahy | 443 | 2 | 103 |

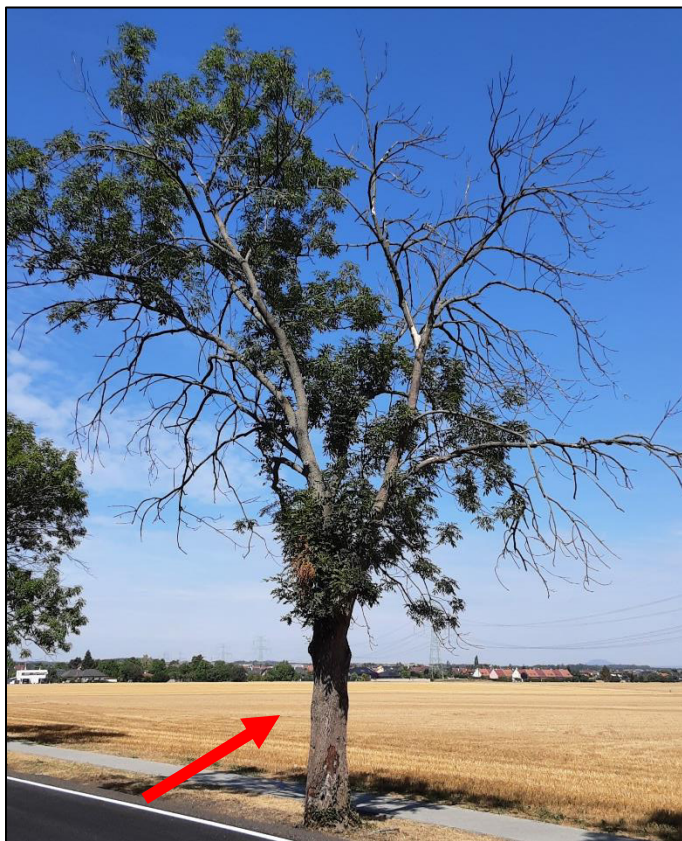
Obr.7: Položka č. 1010 (SO 103) – dožívající jasan navržený na kácení (provozně nebezpečný strom).

| Pořadové č. | Vědecký název | Český název | Výška (m) | Počet kmenů (ks) | Počet kmenů kácených (ks) | Průměr kmene (cm) | Obvod kmene (cm) | Plocha porostu (m <sup>2</sup> ) | Plocha porostu kácená (m <sup>2</sup> ) | Vitalita | Zdravotní stav | Poznámka | Katastr | Parcelní č. | Vlastník | Stavební objekt |
|---|---|---|---|---|---|---|---|---|---|---|---|---|---|---|---|---|
| 1010 | <i>Fraxinus excelsior</i> | jasan ztepilý | 13 | 1 | 1 | 58 | 182 | | | 4 | 4 | silně prosychající, poškozený kmen, ořez, dožívající jedinec, škůdci (provozně nebezpečný strom) | Měšice u Prahy | 443 | 2 | 103 |

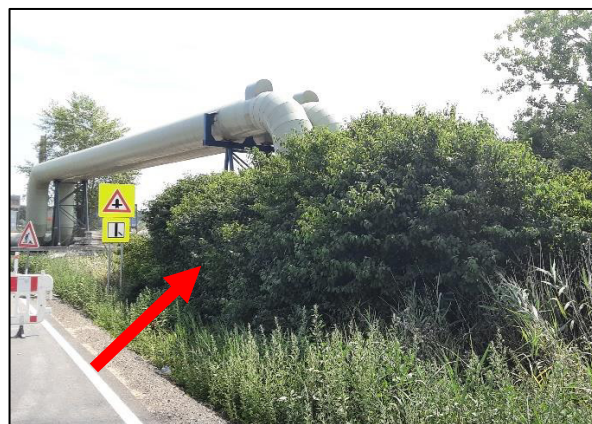
Obr.8: Položka č. 1011 (SO 101) – keřový porost v místě křižovatky, ovlivňující rozhledové poměry, navržený na kácení.
