# Protokol o podrobné prohlídce

mostního objektu provedené dle Vyhlášky Ministerstva dopravy č. 177/1995 Sb.  
a předpisu Správy železnic SŽDC S5 Správa mostních objektů

| <b>TÚ 1271</b><br>Hrušovany nad Jevišovkou (mimo) - Brno-<br>Hor.Heršpice-St.silnice (mimo) | | <b>DÚ 06</b><br>Miroslav - Rakšice | | <b>Evd. km</b><br><b>115,012</b> |

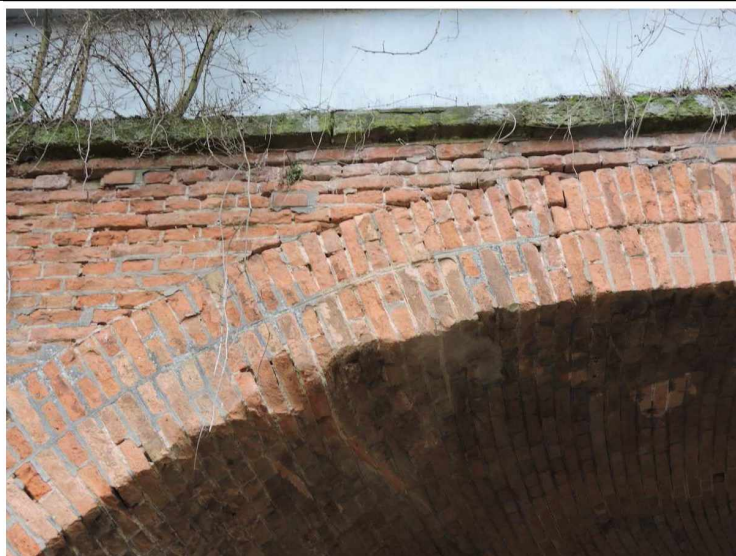
- Vlevo: zdivem místy slabě prosakuje voda (viz foto č. 1). Cihly jsou zvětřelé, místy se vydrolují až do hloubky 50 mm, spárování se vydroluje až do hloubky 80 mm, slabě roste vegetace.
- Vpravo: cihly jsou povrchově zvětřelé, ojediněle se vydrolují až do hloubky 30 mm, spárování pod římsou je vydrolené do hloubky až 40 mm, slabě prosakuje voda a pojivo.

**Foto č. 1 Konstrukce K 01 –**  
čelní zedř vlevo – průsak vody

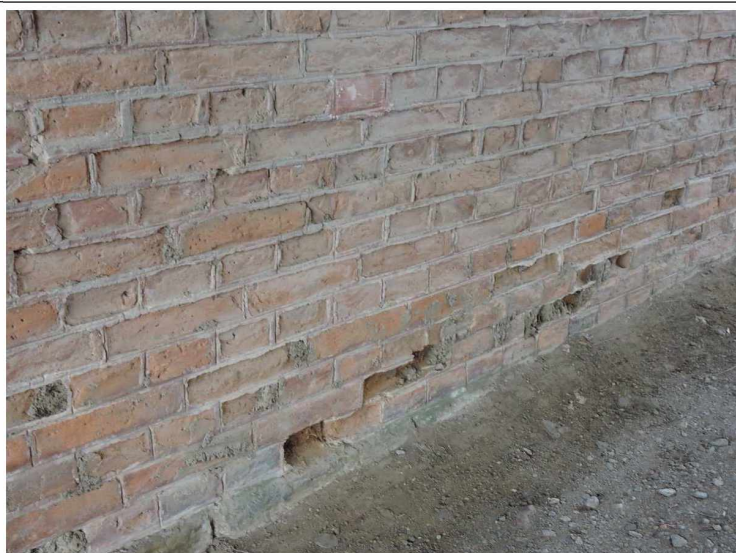
- Zdivem ojediněle slabě prosakuje voda (viz foto č. 2). Cihly jsou zvětřelé, ojediněle se vydrolují až do hloubky 60 mm.

- Lokální průsaky vody s prostupujícím pojivem

**Foto č. 2 Opěra O 01 –**  
průsak vody

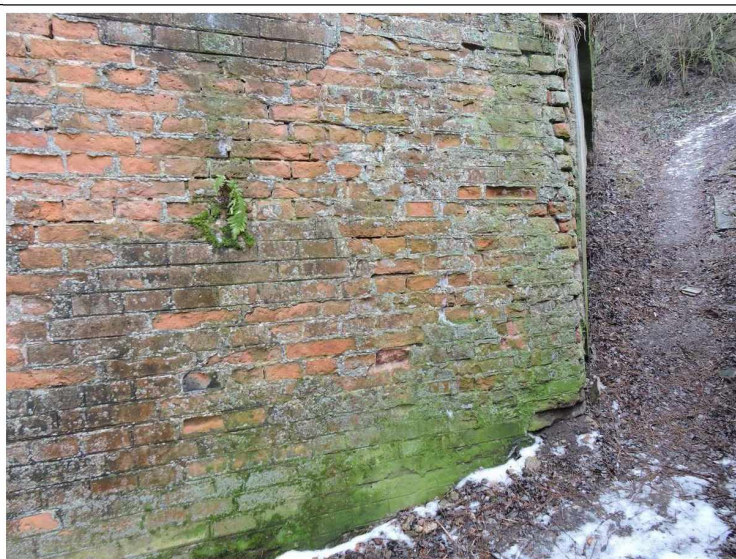
- Cihelným zdivem místy slabě prosakuje voda. V místech průsaků jsou cihly zvětřelé a vydrolují se až do hloubky 30 mm, ojediněle do hloubky až 50 mm (viz foto č. 3). Na zdivu roste řasa a mech, slabě lišejník a vegetace.

**Foto č. 3 Opěra O 01 – křídlo**  
vlevo – průsak vody

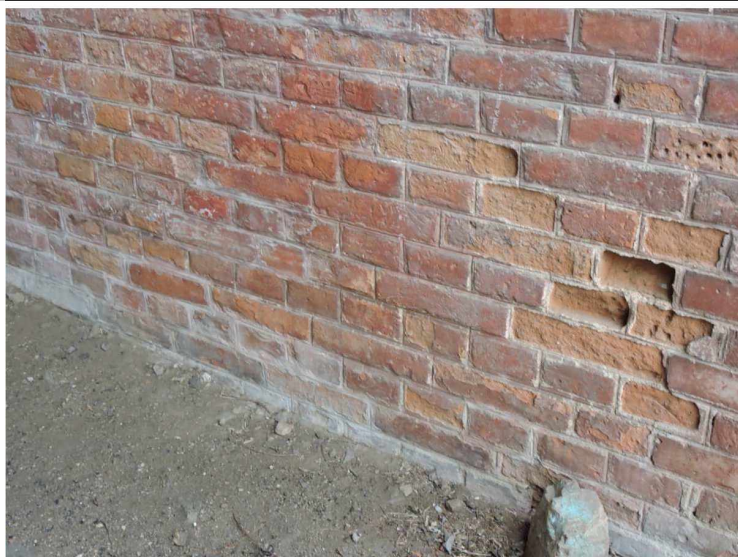
- Zdivem ojediněle prosakuje voda a pojivo (viz foto č. 4). Cihly jsou zvětřelé, ojediněle se vydrolují až do hloubky 50 mm. Ve vzdálenost 6 m od hrany vlevo je nepravidelná svislá trhlina na celou výšku i přes cihly o šířce až 0,5 mm.

- Lokální průsaky vody s prostupujícím pojivem

**Foto č. 4 Opěra O 02 –**  
průsak vody

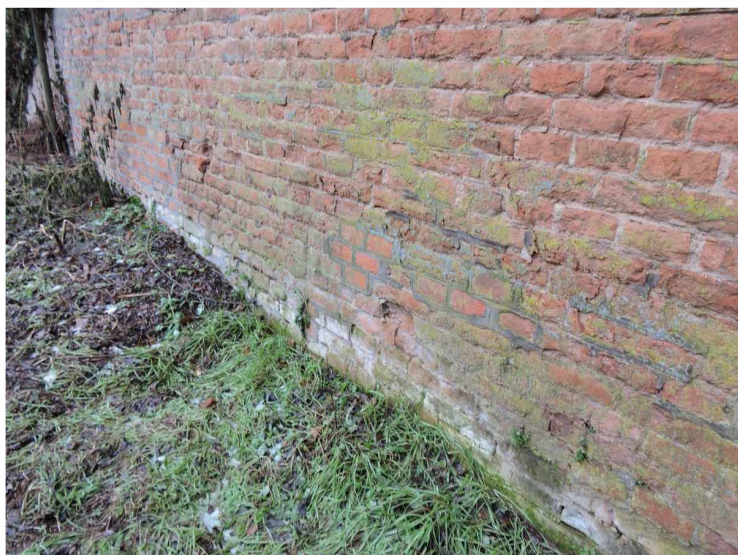
- Cihly jsou povrchově zvětřelé, ojediněle se vydrolují se až do hloubky 40 mm, spárování se místy vydroluje až do hloubky 60 mm, u terénu slabě prosakuje voda (viz foto č. 5). Na zdivu slabě roste řasa a popínavá vegetace.
- Římsa: omítky jsou povrchově zvětřelé. Římsa je v celé délce odpojená, trhлина o šířce až 2 mm, a vysouvá se do otvoru až o 10 mm. Na horní ploše je přesyp zeminy na výšku až 0,3 m, roste popínavá vegetace, křoví a stromky, obrůstají pařezy.

**Foto č. 5 Opěra O 02 – křídlo**  
vlevo – průsak vody
