Stavba : Zámek Milešov,
Společenská místnost ve 3.N.P.
Porucha stropního podhledu

Část projektu : Stavební a statická

STATICKÝ POSUDEK

Teplice 10/2017

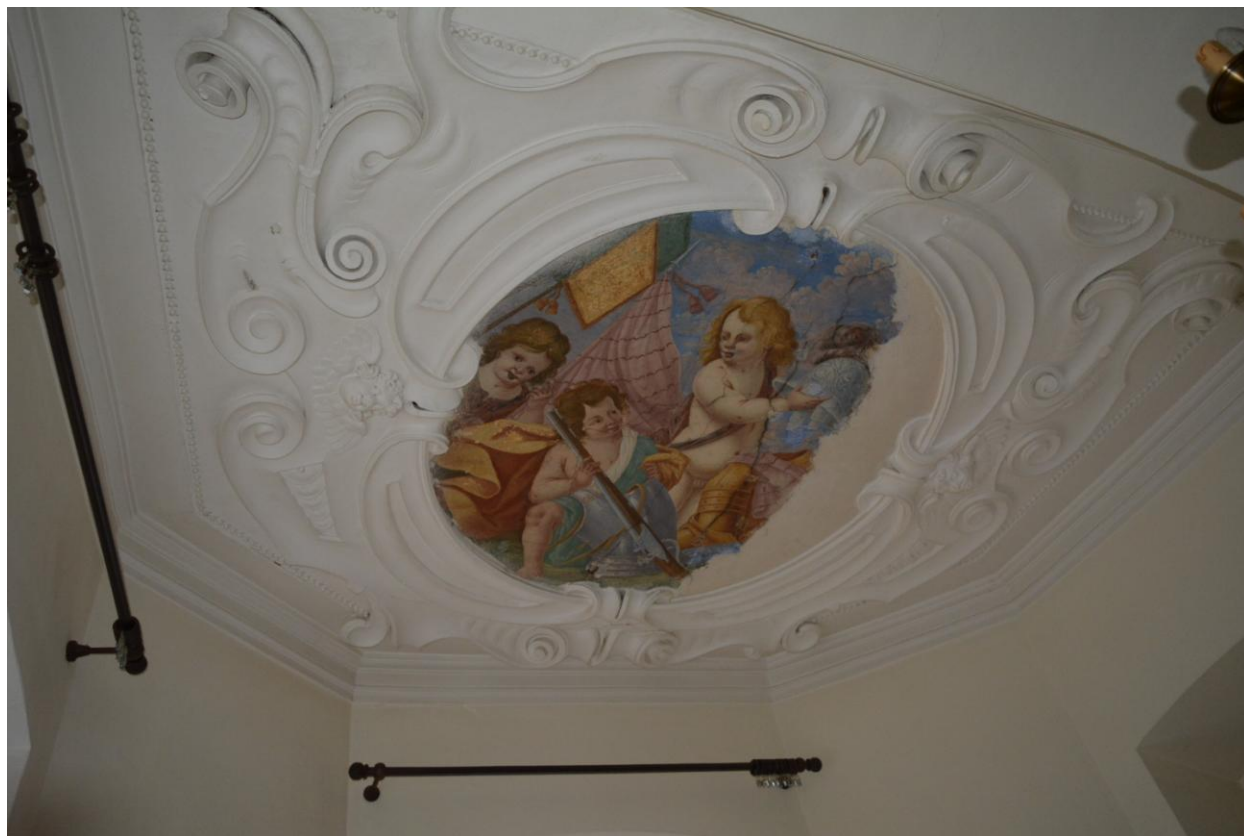
Konstrukce podhledu je lokálně porušena. Jedná se o praskliny v prostoru malby a v prostoru ozdobných volut v okrajích malby. V prostoru malby jsou praskliny již delší dobu bez zjevných pohybů. V prostoru zdobných volut na okrajích malby však praskliny vznikly v současné době při stěhování nábytku v podkrovních prostorách nad daným stropem.

Z tohoto důvodu je nutné označit stav stropního podhledu v zadní části společenské místnosti 3.N.P. za havarijní, který ohrožuje zdraví a životy osob. Proto je nezbytná neodkladná sanace této konstrukce. Prostor pod poruchou je nutné dočasně uzavřít pro pohyb osob a provést nezbytná opatření pro zajištění provizorního bezpečného provozu objektu.

Celkový pohled na místo porušeného podhledu

Nejprve navrhuji provést lešení v daném prostoru a podlahu mezistropu pro zamezení možného opadávání omítky na osoby pohybující se v prostoru místnosti. Z tohoto mezistropu pak bude možné provádět sondy a restaurátorský průzkum podhledové konstrukce. Po provedení tohoto průzkumu bude navrženo konečné řešení a statické zajištění konstrukce podhledu.

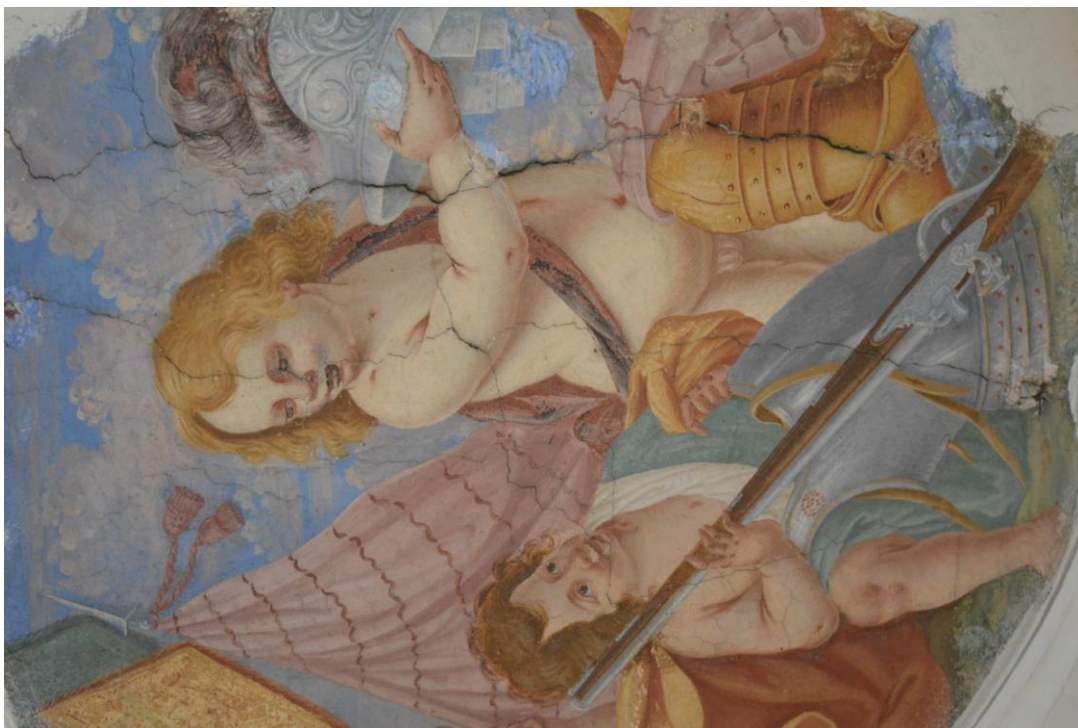
Detailní pohled na místo ustálených prasklin v ploše stropní malby

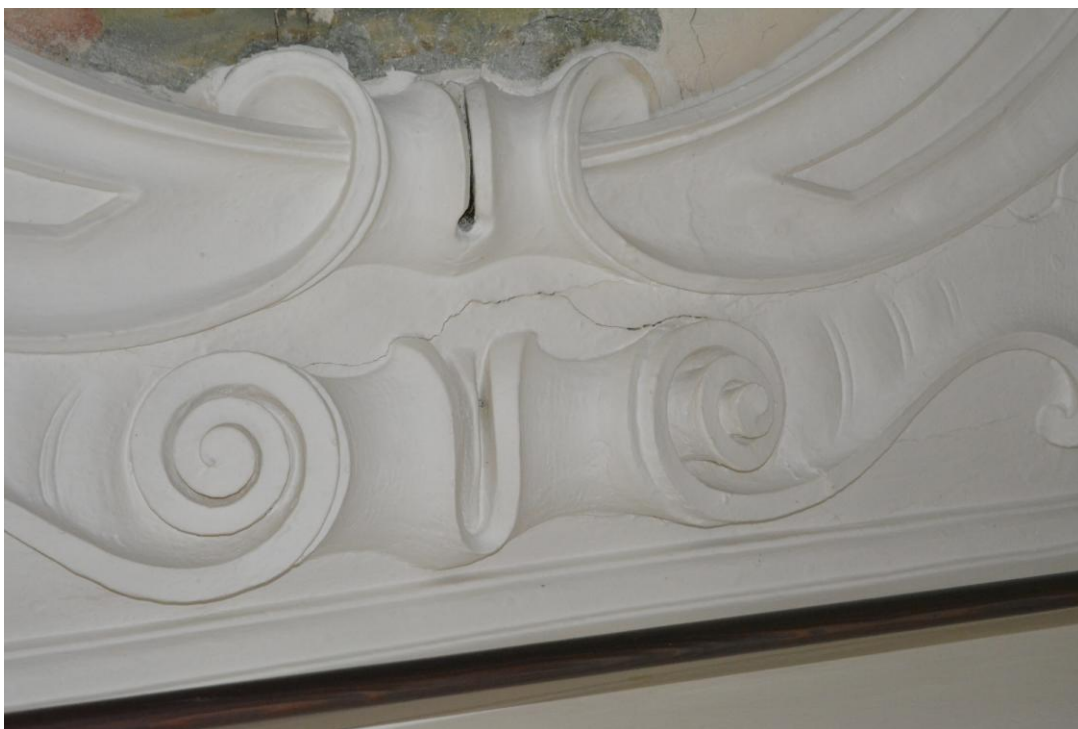
Příčinou daných poruch v tomto prostoru je pravděpodobně porušení přidržnosti malty k podkladu a koroze ocelových drátků a sponek, které přidržují rákos na nosných dřevěných trámech. Následně může dojít k přetížení drátků, jejich přetržení a pádu celé části podhledu. Takto se projevila porucha na chodbě 2.N.P. v roce 2015.

Detailní pohled na nové praskliny v ozdobných volutách v krajích malby

Z tohoto důvodu doporučuji pouze podrobnou prohlídku podhledové konstrukce zadní části společenské místnosti ve výklenku, kde došlo v současnosti ke vzniku nových prasklin.
