# **Domov Důchodců Milešov**

Řešení havarijního stavu  
balkónové konstrukce nad  
vstupem do domova  
důchodců.

Statické posouzení

DZ INTACT s.r.o.

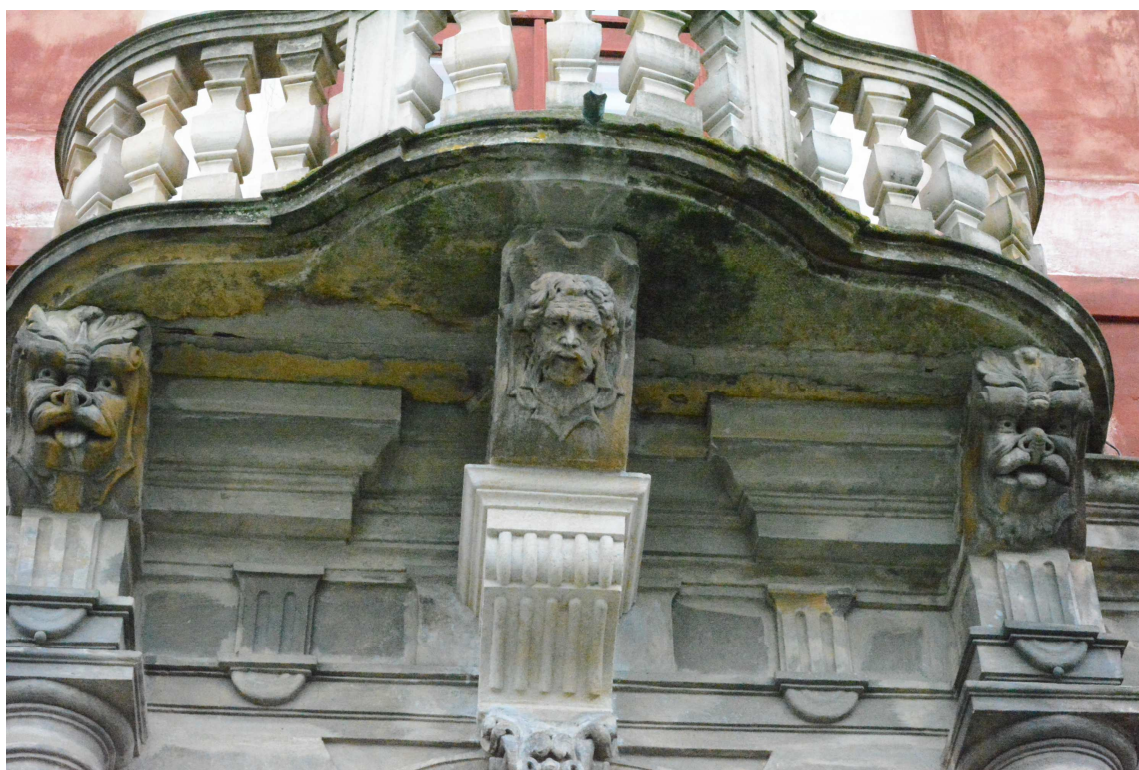
Vlastní konstrukce balkónu se skládá z pískovcových prvků. Nosná konzola je též z pískovcového dílu, který vykazuje značnou degradaci povětrnostními vlivy. Nosný prvek byl v minulosti sanován aplikací železného táhla (spodní líc konzoly), odloupenuté kusy pískovce byly zapraveny maltovou směsí (spodní líc konzoly), na vrchním líci konzoly byly aplikovány ocelové „kramle“, které měly sloužit jako zajištění vzniklých trhlin. Samotné sanační prvky již vykazují jisté poruchy a začíná docházet k dalšímu rozvolňování tělesa pískovcové konzoly.

*Spodní pohled na konstrukci balkónu – znatelný rozsah poruch v ploše*

Vzhledem k ohrožení osob, které procházejí pod touto konstrukcí, musí být provedena dočasná ochranná dřevěná konstrukce pod balkónovým tělesem a to tak, aby bylo zabráněno možnému pádu jednotlivých rozvolněných prvků z konstrukce balkónu. Ochranná konstrukce bude provedena tak, že její horní plocha bude z fošen, které budou kladeny na sraz a budou podpírány dřevěnými trámky tak, aby byla konstrukce zároveň pochůzná pro pracovníky, kteří budou provádět potřebný průzkum a samotnou sanaci balkónového tělesa.

Sanace bude po provedení dostatečně podrobného stavebně technického průzkumu provedena jako celková sanace balkónu, a to jak povrchová (pohledová) část, tak zejména i částí namáhané statiky (reprofiláční maltové směsi, vlastní ošetření konzoly, aplikace zpevňujících prvků nosné konzoly apod.).

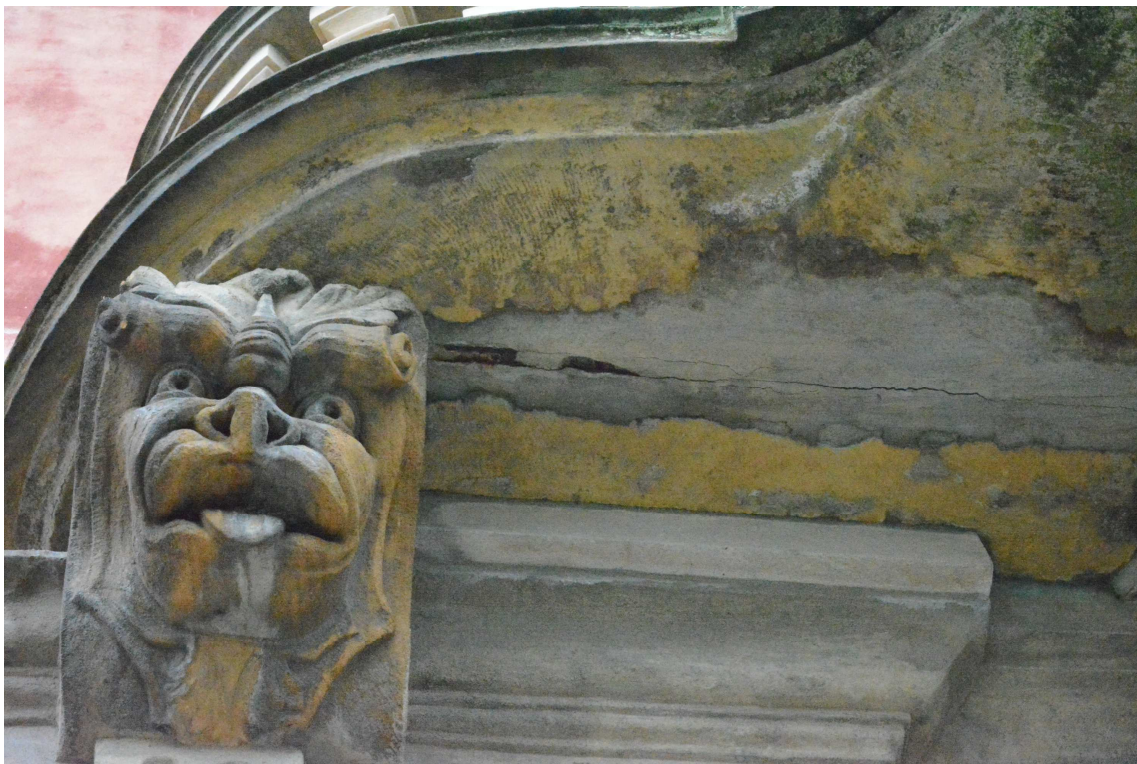
*Detail poruchy vlevo nosné konstrukce (konzoly)*

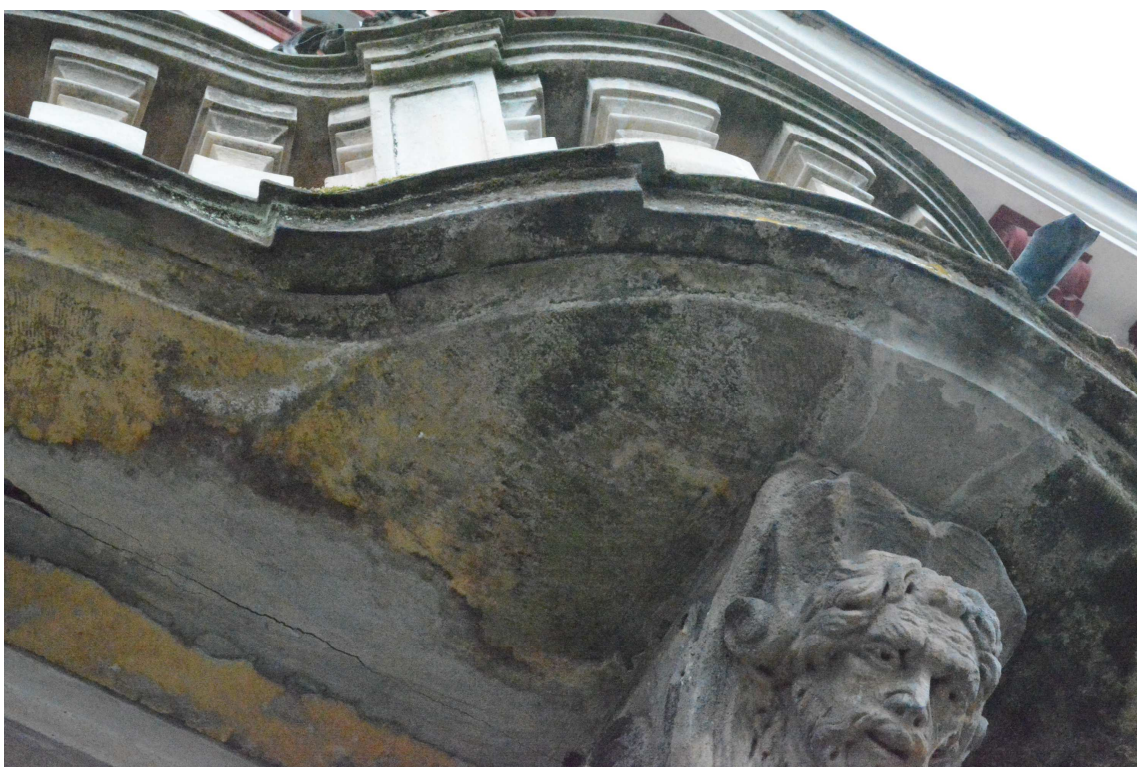
*Detail poruchy vpravo nosné konstrukce (konzoly)*

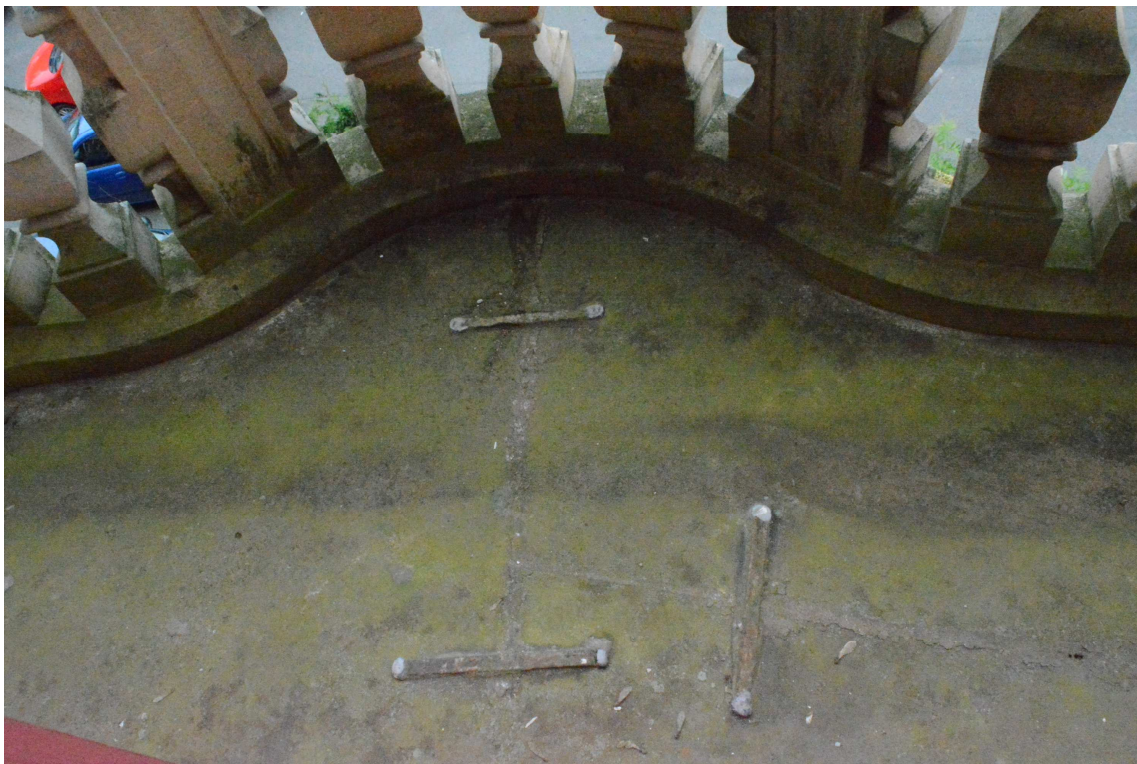
*Staré „kramle“ zajišťující trhliny v horní ploše balkónové desky – jsou uvolněné a neplní řádně zamýšlenou funkci*

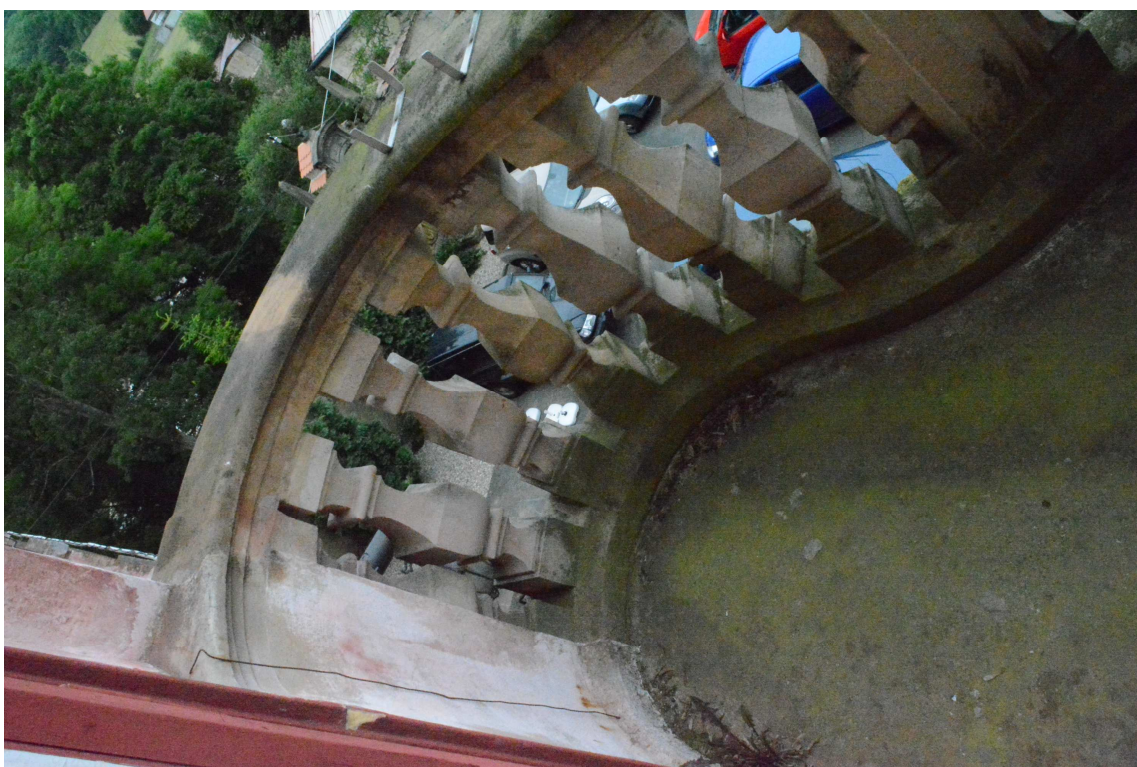
*Pohled na zanedbaný a zdevastovaný povrch balkónové desky (zanedbaná údržba a povětrnostní vlivy)*
