PŘÍLOHA č. 1
SPECIFIKACE AKCE

Název akce:		Silnice III/26834 Brniště - Jablonné v Podještědí, rekonstrukce silnice			
Datum:	4.4.2017	Staničení:	5,406 - 13,556	Mostů:	5
Silnice:	III/26834	Délka úseku:	8 150 m	Zdí :	cca 3
Okres:	Česká Lípa	Šířka úseku:	6,0 m	Propustů:	20
Předmět veřejné zakázky:					
<p>Předmětem veřejné zakázky je zpracování jednorázové projektové dokumentace ve stupni DSP/PDPS. Dokumentace bude zpracována dle směrnice pro dokumentaci staveb pozemních komunikací z 12/2009. Předmětem je zpracování soupisu prací, dodávek a služeb a rozpočtu, provedení potřebných průzkumů a zaměření, inženýrské činnosti a autorského dozoru. Součástí projektu budou i související nebo vyvolané stavební a inženýrské objekty a přeložky inženýrských sítí.</p>					
Popis současného stavu:					
<p>Řešeným úsekem je úsek silnice III/26834 od křižovatky s III/2708 v obci Brniště, místní část Velký Grunov po křižovatku s II/270 v obci Jablonné v Podještědí, tedy od km 5,406 - 13,556 provozního staničení. Předmětný úsek délky 8,15 km je s průměrnou šířkou vozovky 6,0m veden v extravilánu a intravilánu obce Brniště, místní část Velký Grunov, obce Brniště, obce Velký Valtinov a města Jablonné v P

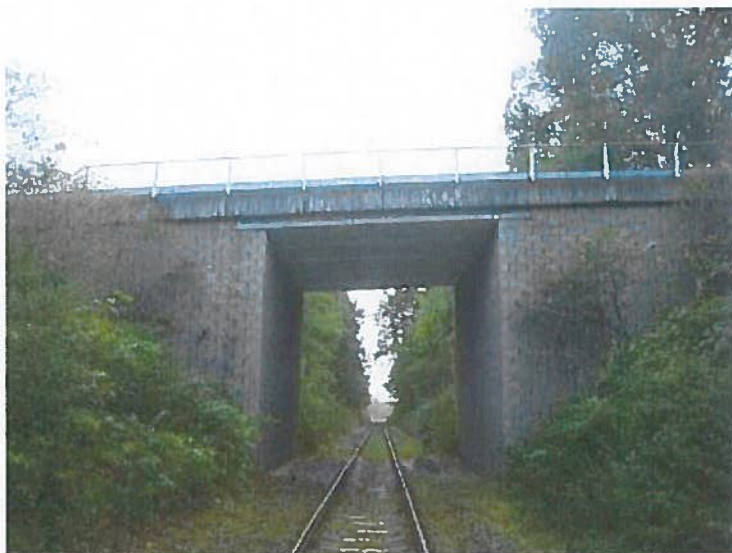
0.1 **Skutečný stav mostu neodpovídá mostnímu listu a ani informacím a schematům v BMS - klenba byla zrušena, jsou nové opěry. Není jasné zda jsou opěry tvořeny armovanou zeminou nebo jde o jen o obklad původních opěr. Je nutno doplnit 1HMP do BMS nebo provést kompletní diagnostiku a stavebně technický průzkum.**

Zleva - kde je ta klenba z BMS a ML?

- Obnovit PKO zábradlí a svodidla.
- Trhliny ve vozovce nad opěrami utěsnit. V krytu proříznout spáru s pružnou zálivkou. Trhliny v římsě uzavřít injektáží.
- **Skutečný stav mostu neodpovídá mostnímu listu a ani informacím a schematům v BMS - klenba byla zrušena, jsou nové opěry. Není jasné zda jsou opěry tvořeny armovanou zeminou nebo jde o jen o obklad původních opěr. Je nutno doplnit 1HMP do BMS nebo provést kompletní diagnostiku a stavebně technický průzkum.**

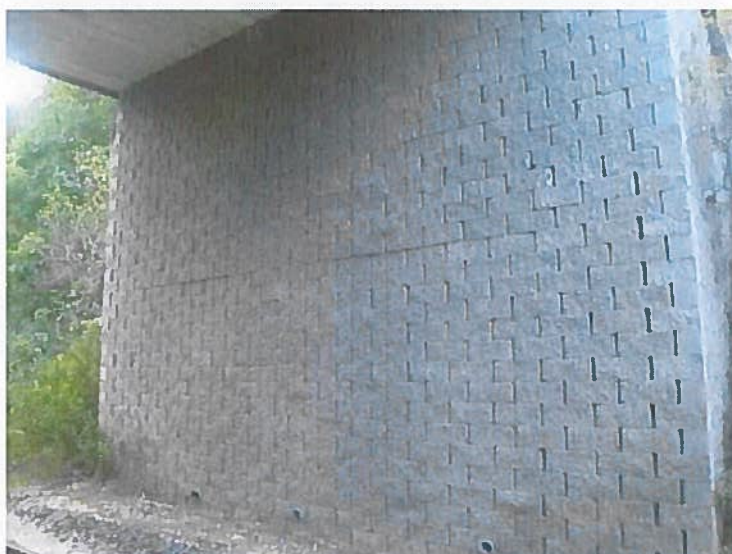
OP1

2.1 Oběma opěrami zatéká - výluhy na obou opěrách.

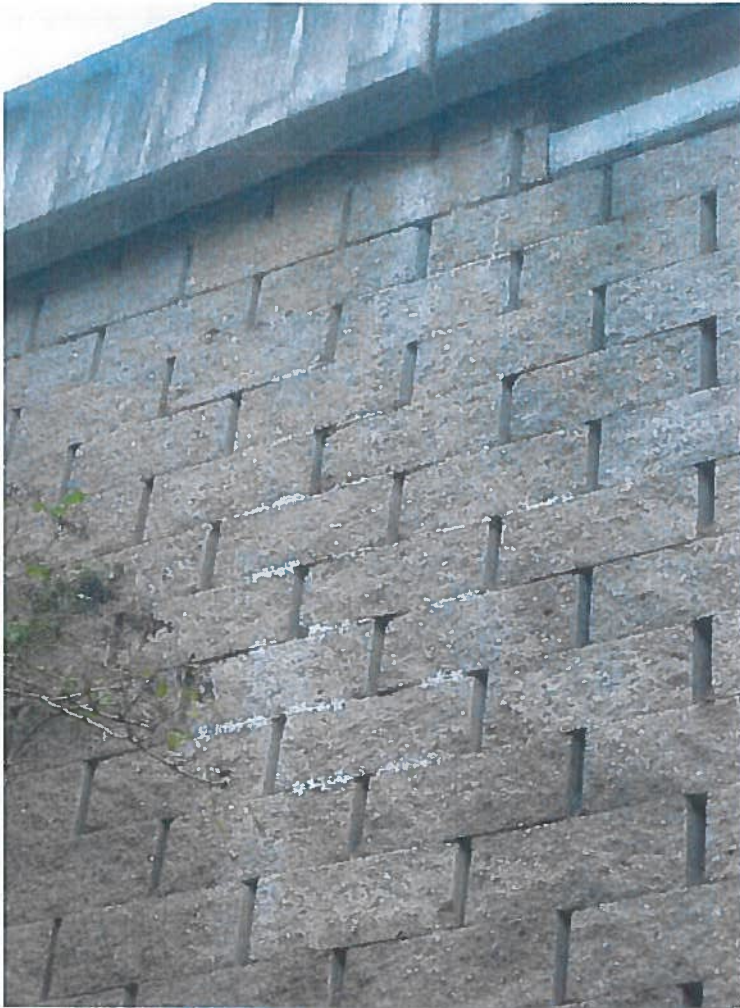
4.1 Mostní závěry netěsní a zatéká na opěry.

Dtto - zatékání a výluhy

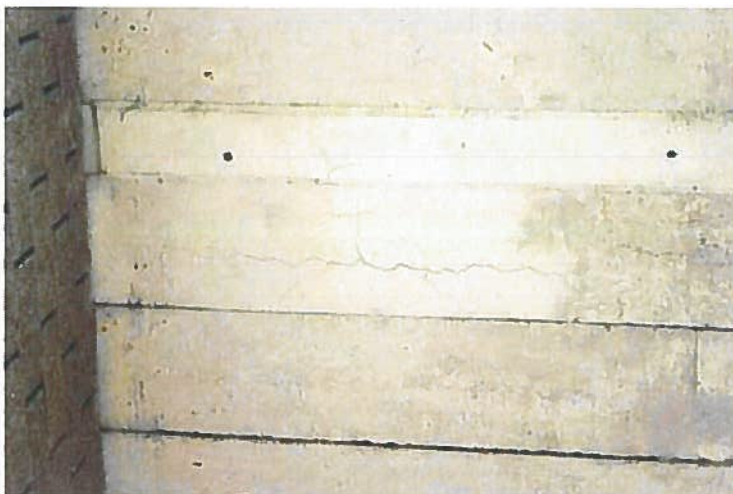
3.1 Podélná trhlinka ve 4. nosníku zprava v celé délce podhledu, u 7. nosníku v ose mostu síťová trhlinka, v 10.-13. nosníku zprava síťové a podélné trhlinky.

Trhliny na pohledu NK

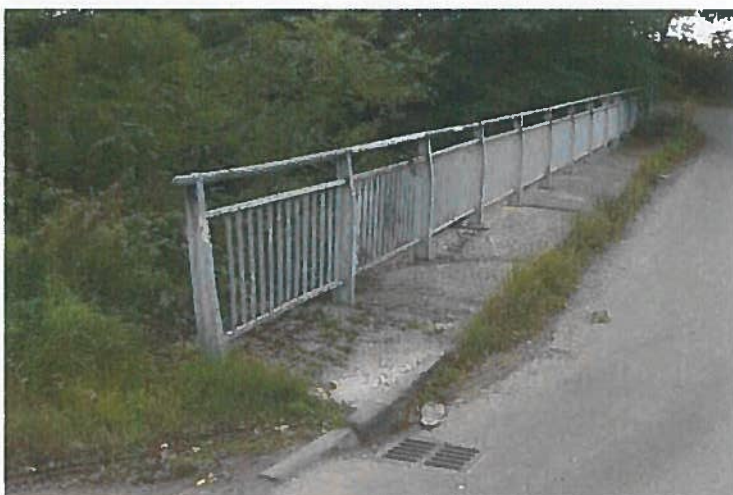
5.1 Ve vozovce jsou nad opěrami příčné trhlinky, krajnice jsou plné nečistot a zarostlé vegetací. Na římsách jsou smršťovací trhlinky. Chybí těsnění spár říms. Zálivky nebyly nalezeny.

Zarostlé římsy a krajnice.

- Čistit svahy od vegetace.
- Čistit krajnice a římsy od nečistot a vegetace.

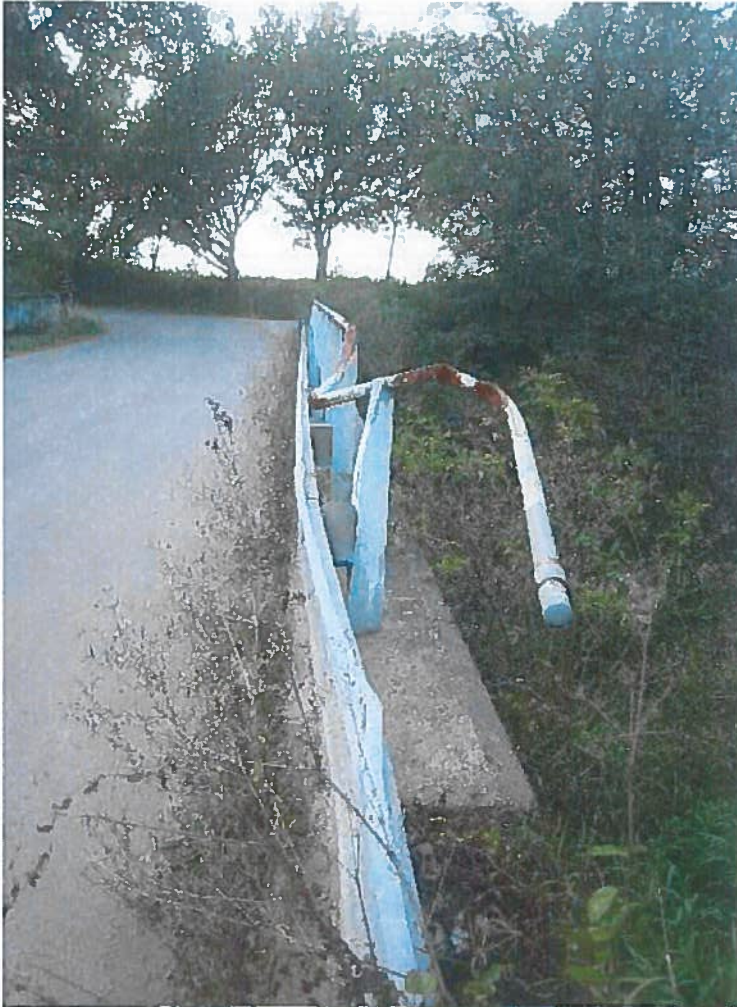
8.1 Zábradelní svodidlo je nárazem zdeformované. Zábradlí i svodidlo korodují. Chybí ev.č. mostu.

Stav zábradelního svodidla.

- Doplnit ev.č. mostu.
- **Provést opravu zábradelního svodidla.**

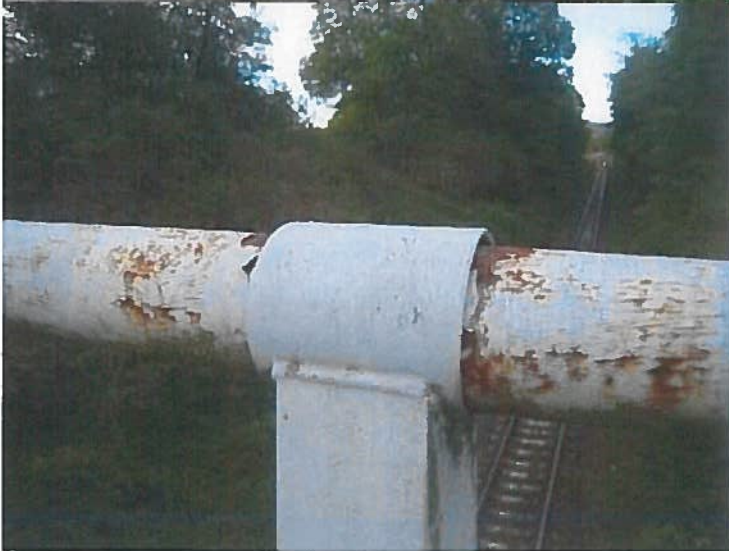
Stav PKO

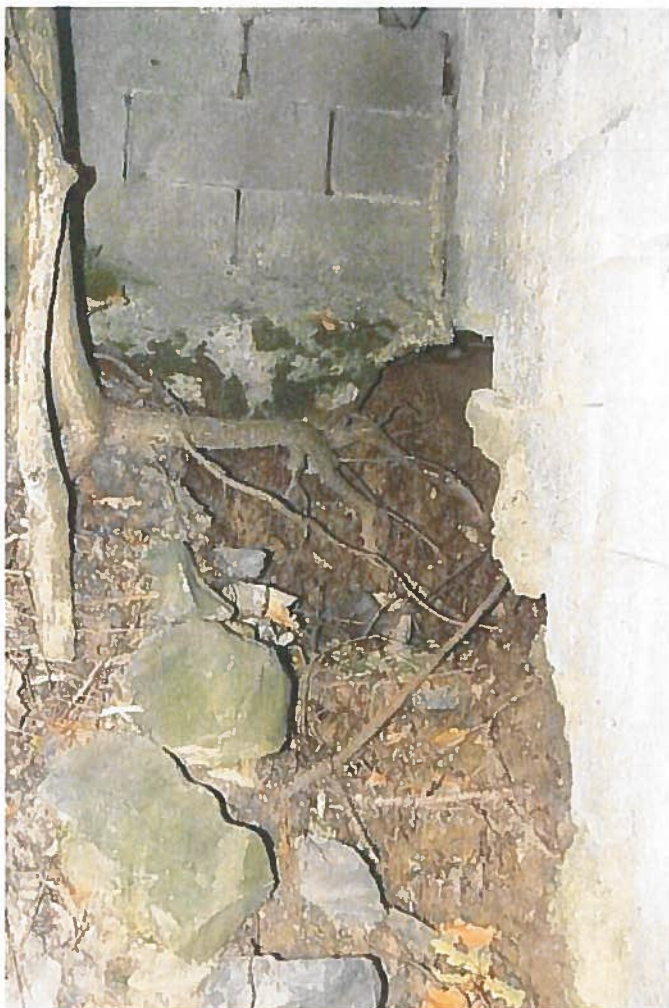
11.1 Terén pod mostem je obtížně přístupný po zarostlých svazích drážního zářezu. Nejsou revizní schodiště. Eroze svahů podél křídel.

Stav svahu u křídla

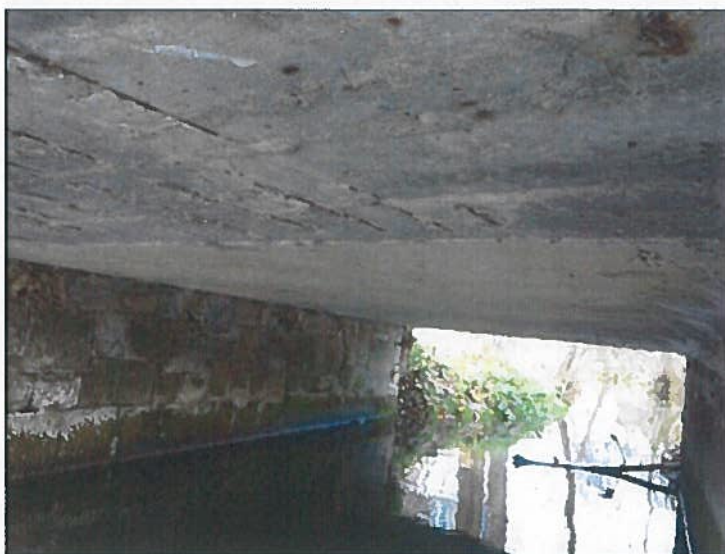
Pohled na OP1, lokálně vypadlé spárování

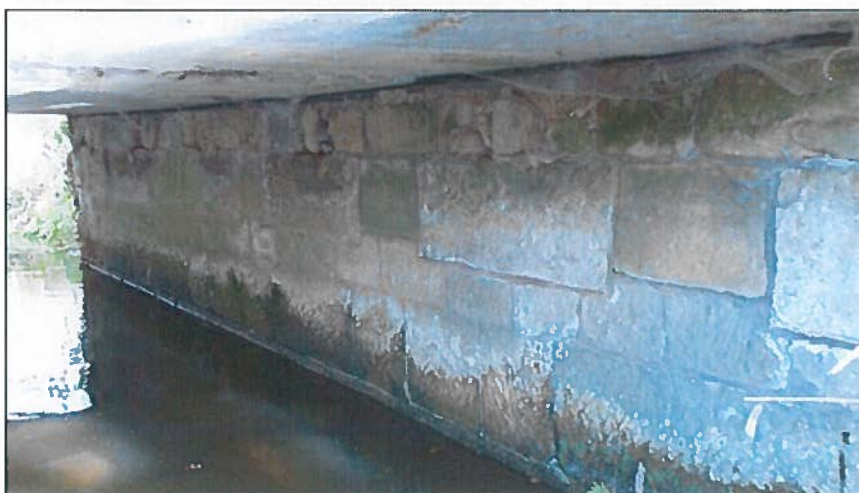
Pohled na PI2, lokálně vypadlé spárování, rozpad kamenů v místě uložení

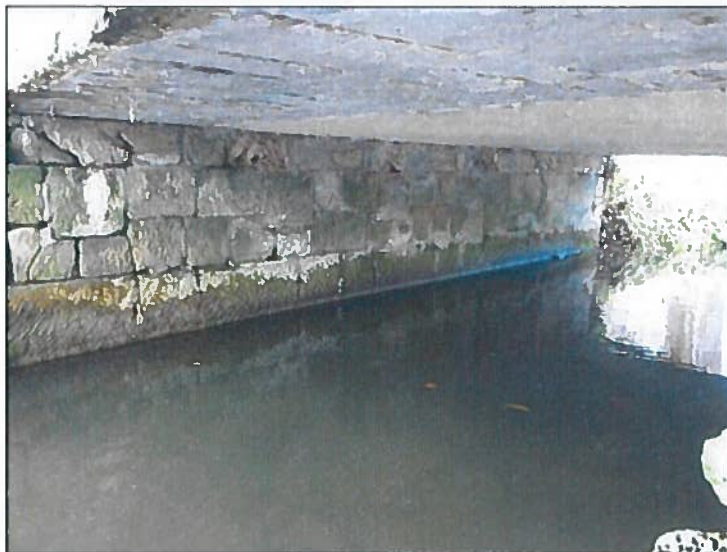
Pohled na OP3, trhliny a rozvolnění opěry

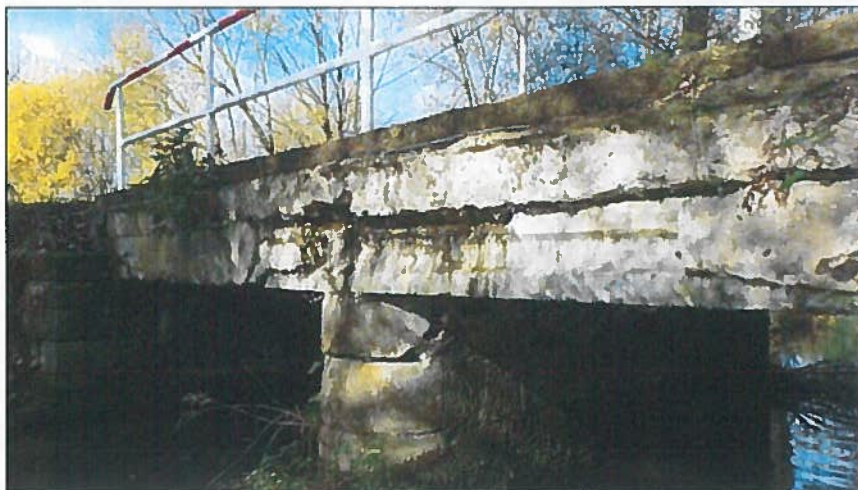
[3.1]	3.1	Vozovka	Vozovka na mostě mnohokrát opravovaná, kryt vozovky porušen řadou trhlin a vysprávek. V krajnicích mostu silná vrstva nečistot s uchycenou vegetací.
[3.2]	3.3.1	Římsa	Římsy na mostě degradované, dobetonávka pod římsami porušena degradací až do hloubky 15 cm. Přes římsy zatéká na boky nosné konstrukce.

Degradace betonu římsy,
uchycená vegetace, trhliny na PI
na pravé straně

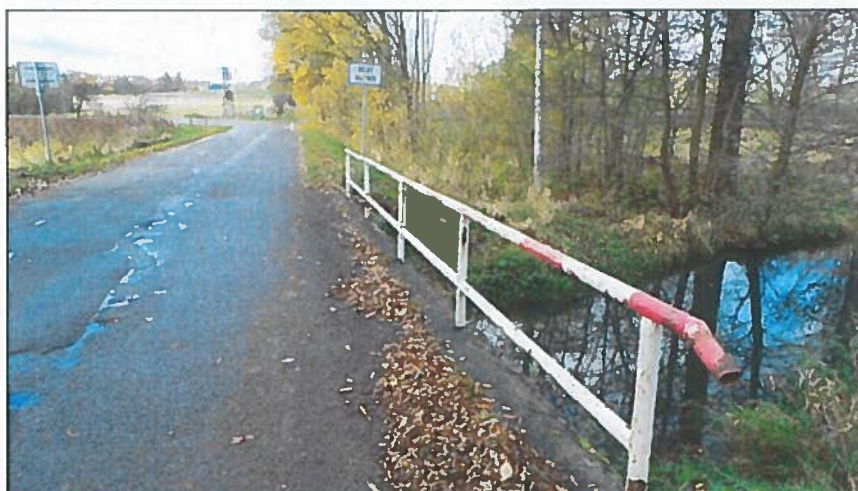
[4.1]	4.2	Zábradlí	Na mostě je osazeno dvoumadlové ocelové zábradlí, které nevyhovuje platným předpisům pro zachytný systém na mostě, navíc mimo obec. Na zábradlí lokálně porušen systém PKO s následným vznikem a rozvojem koroze.
-------	-----	----------	---

Degradace betonu římsy,
nečistoty na kraji vozovky, lokální
koroze zábradlí

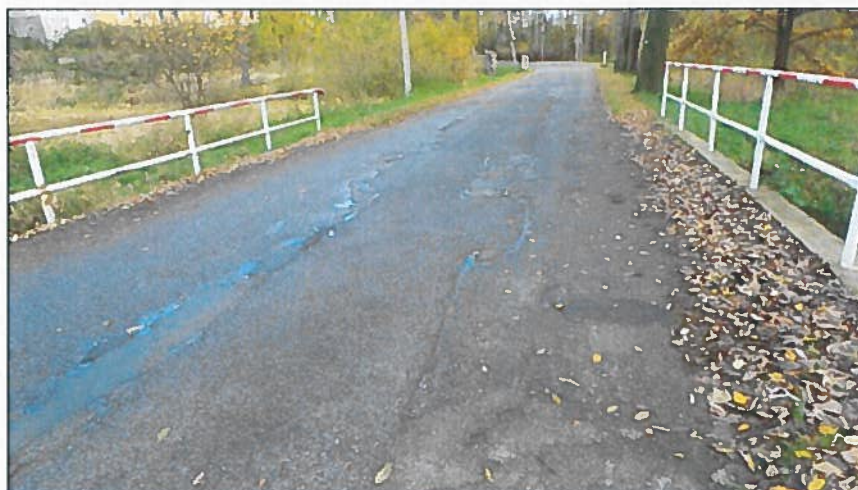
Trhliny ve vozovce

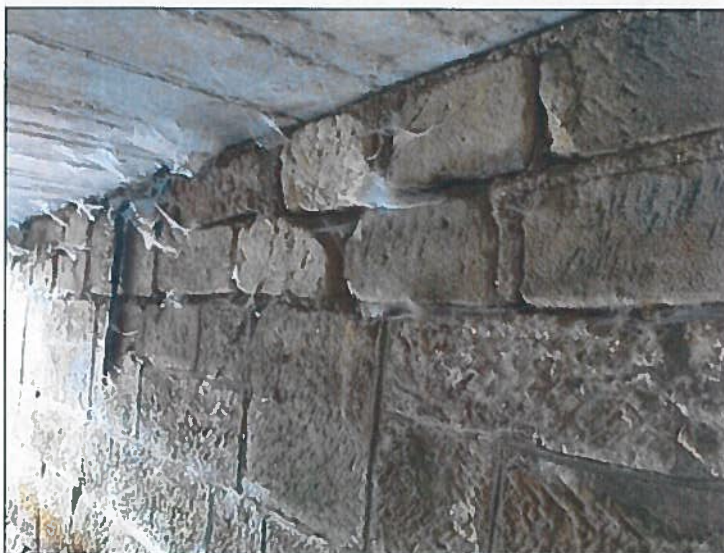
[1.1]	1.2	Mostní podpěry a křídla	Ve zdivu opěr jsou svislé a šikmé trhliny, uvolněné spárování zdiva , na okrajích obou opěr kvádry vytlačené z líce zdiva cca o 1cm. V úrovni vodoteče vymleté spárování opěr, na vtoku i výtoku místy vymlety i kusy pískovcových kvádrů. Křídla vlevo u opěry 2 je zdivo křídla rozvolněné, vpravo byl do křídla těsně u opěry vrostlý strom, jehož kořenový systém znovu obráží a narušuje zdivo křídla i opěry.
-------	-----	-------------------------	--

Rozvolnění OP1 pod uložením NK

- [3] 1.2 Mostní podpěry a křídla Vyspravit a vyspárovat poškozená místa ve spodní stavbě.
- [4] 1.2 Mostní podpěry a křídla Vzhledem ke stavebnímu stavu spodní stavby doporučuji připravit celkovou rekonstrukci mostu .

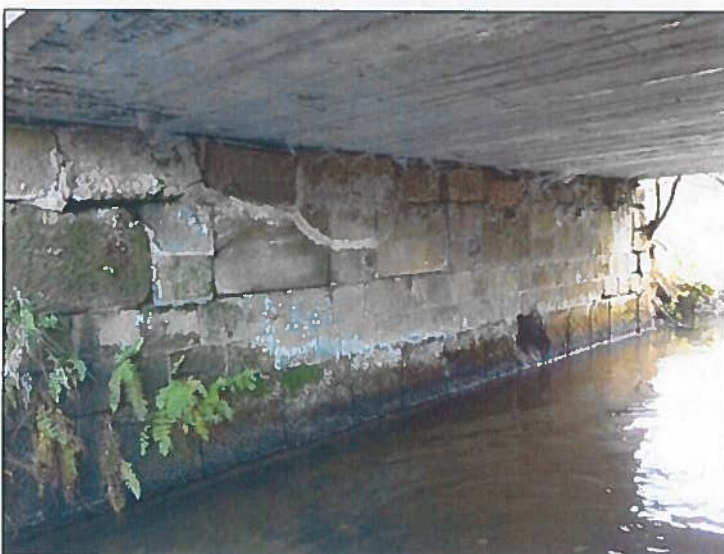
Pohled na OP2, trhliny, rozvolnění, chybějící spárování

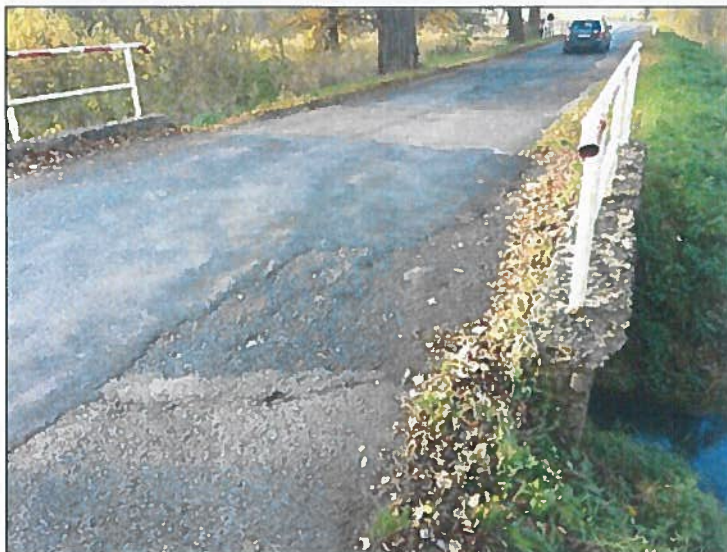
[3.1]	3.1	Vozovka	Na okrajích vozovky nános nečistot, povrch vozovky s výtluky a trhlinami, záplatovaný. Niveleta vozovky před opěrou 1 a za opěrou 2 je pokleslá.
[3.2]	3.3.1	Římsa	Beton říms je silně degradován.
[3.3]	3.5	Izolační systém mostovky	Hydroizolace mostu je na obou okrajích nefunkční.
[3.4]	3.6	Odvodnění mostu	Odvodnění vozovky není provedeno, voda z povrchu stéká vlevo před a za římsu, kde je pokleslý kužel násypu.

Trhliny ve vozovce

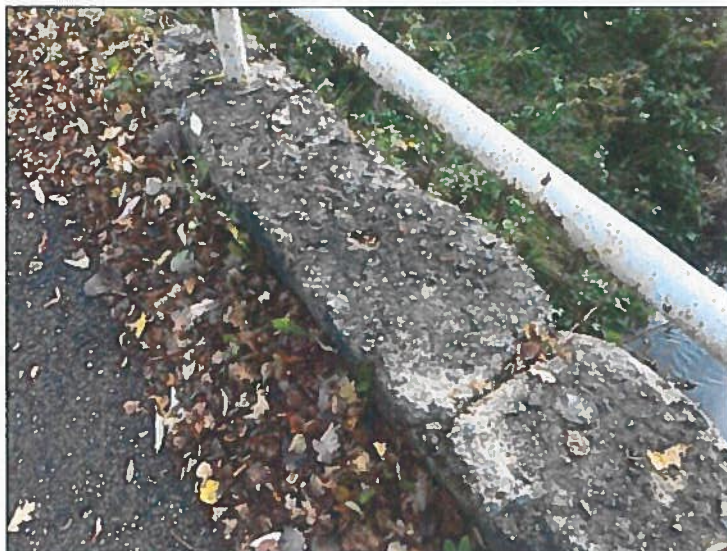
Degradace betonu římsy, koroze zábradlí
