Zpráva o provedené kontrole zemní pláně části cyklostezky Prunéřov – Černovice

Dne 29.11.2017 proběhla, za účasti investora stavby, technického dozoru a zástupce provádějící organizace, kontrola části úseku budované cyklostezky Prunéřov – Černovice v prostoru západního okraje ochranných valů lomu Libouš pod Černovicemi.

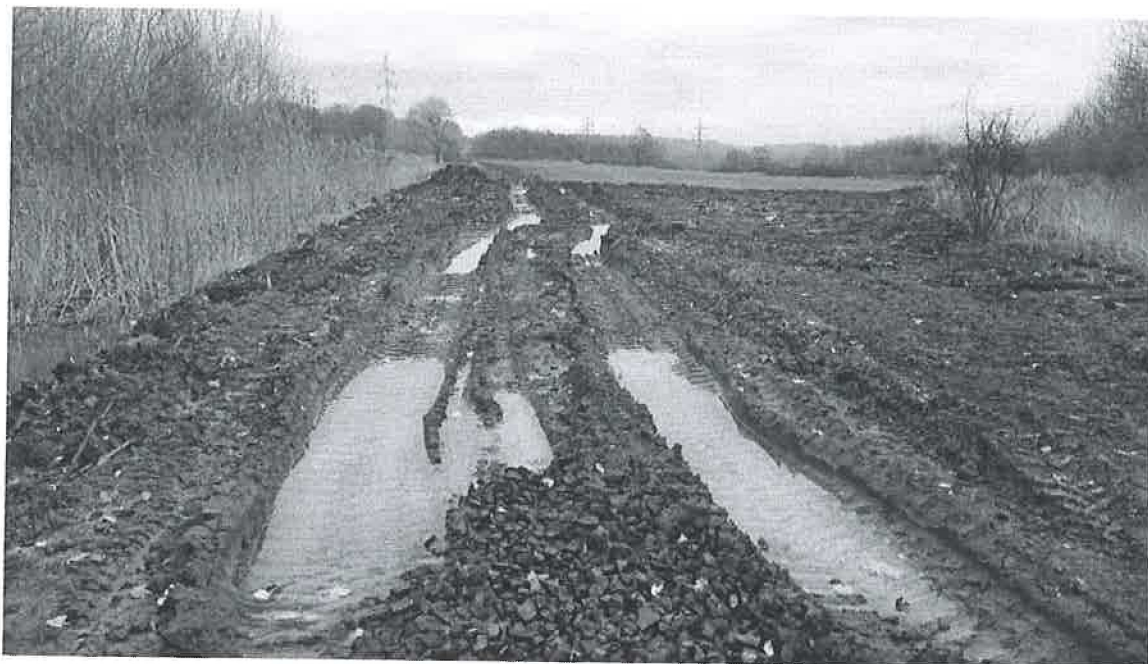
Bohužel, výstavba, alespoň této části cyklostezky, probíhá ve zhoršených klimatických podmínkách, kdy vlivem zvýšených srážek a nízkých teplot = minimální odpar, došlo k „rozbřednutí“ svrchní části jílovitých zemin v aktivní zóně (podloží) vlastního tělesa cyklostezky. To se projevuje „procezováním“ rozbředlých jílu skrz štěrkový násyp, resp. protlačování štěrku do jílu.

Fotodokumentace lokality
pohled na sledovaný úsek listopad/2017

- odtěžení svrchní vrstvy rozbředlých jílu do hloubky 0,30 metru a odvodnění
- provést zahutnění hrubých štěrku (frakce 125 mm a více) do jílu – vytvoří se tak skelet s pevné horniny (tampón)
- prosypání jemnou drtí
- separační geotextílie
- konstrukční vrstvy cyklostezky.

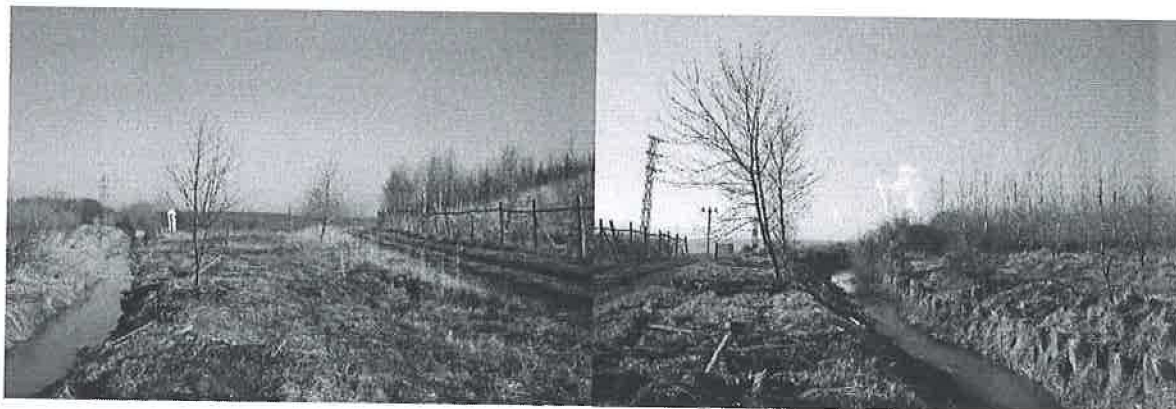
stejný úsek březen/2016
