## Obětí nacismu 90, Cheb – statické posouzení garáží D1.2 Stavebně konstrukční řešení

### D.1.2.1 Technická zpráva

| <b>Akce:</b> | Obětí nacismu 90, Cheb – statické posouzení garáží |
| <b>Stupeň:</b> | statické posouzení |

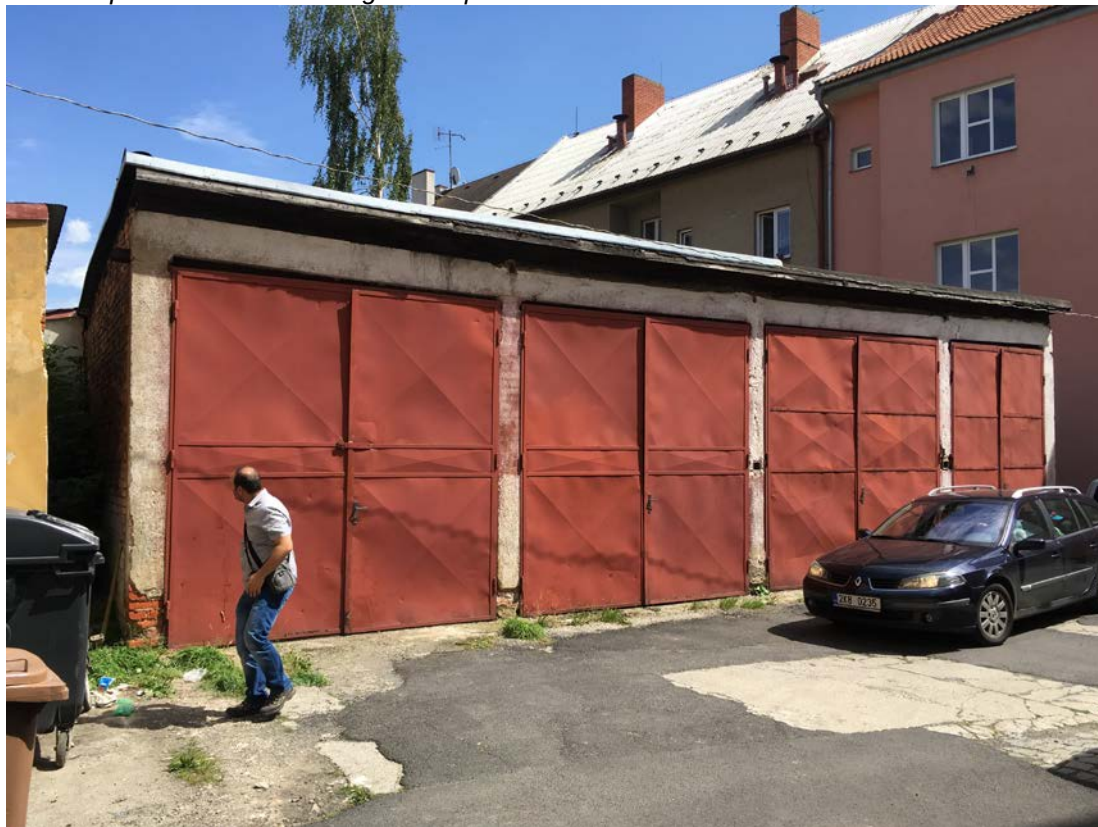
Obr. 1 – pohled na konstrukci garáží z průčelí

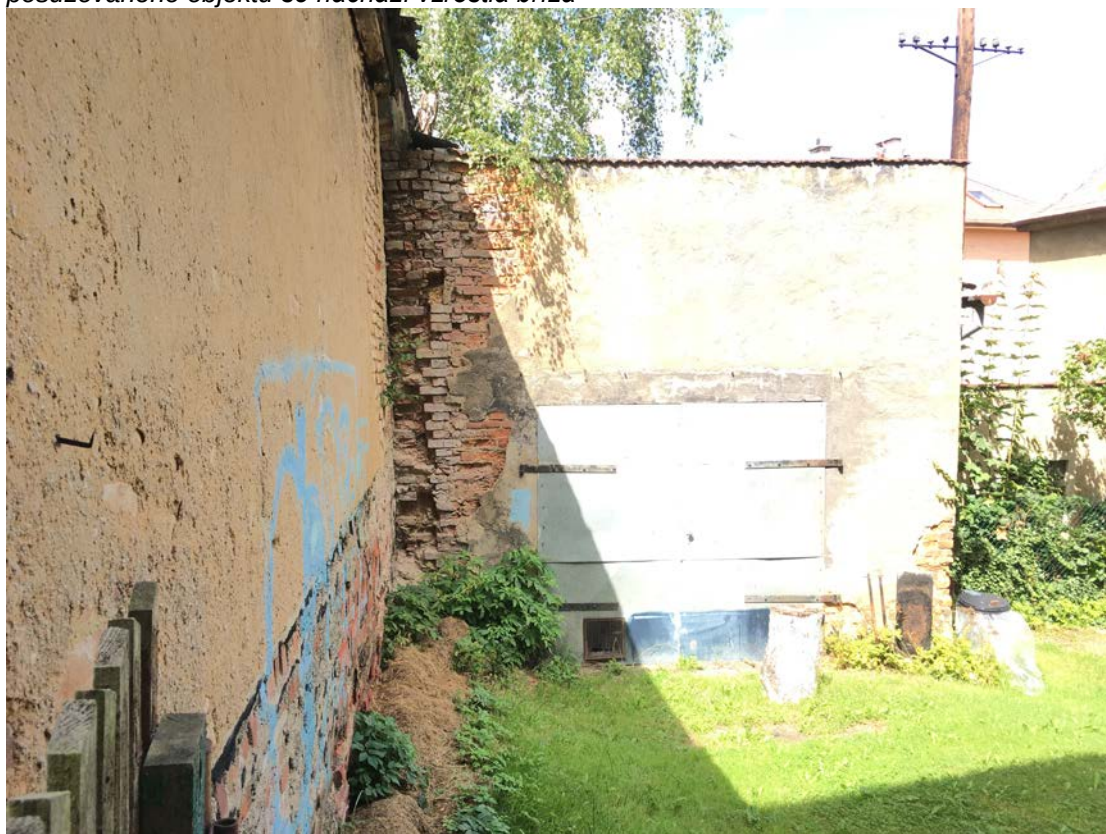
Obr. 2 – Pohled na zadní část objektu s přistavěnou garáží na sousedním pozemku, je patrná subtilní atika nad střechou, která je patrně pokračováním dělicí nenosné přízdívky, mezi ní a stěnou posuzovaného objektu se nachází vzrostlá bříza

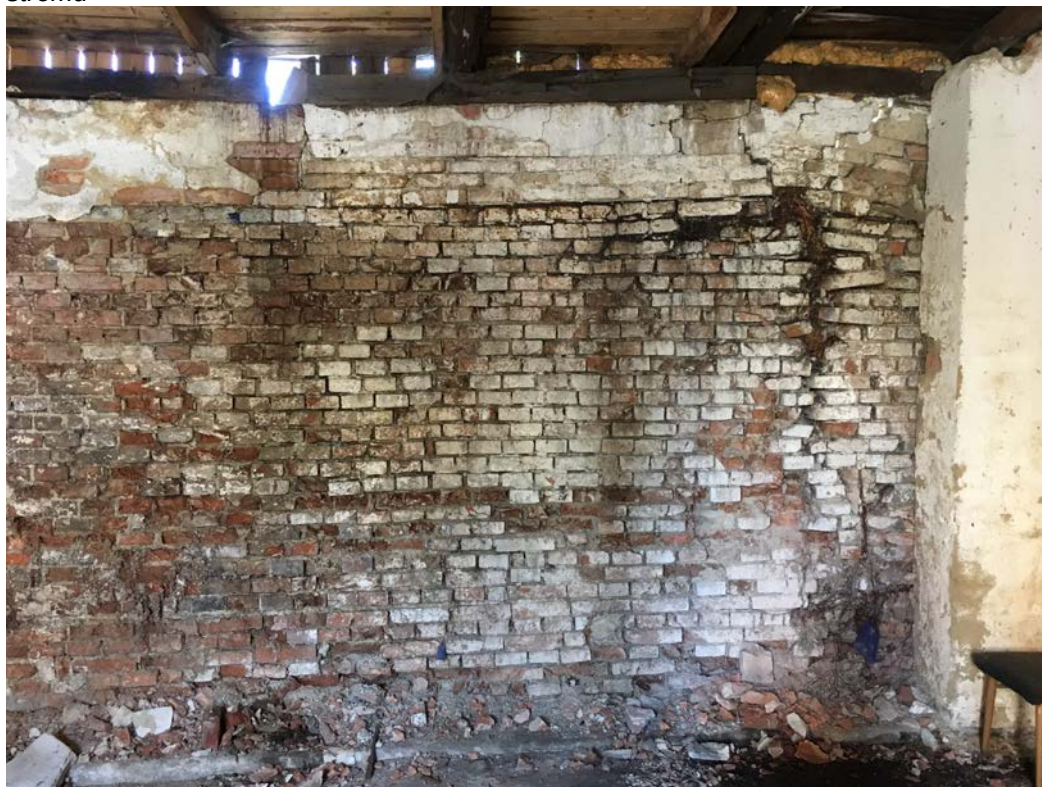
*Obr. 3 – Pohled na zadní stěnu objektu z interiéru, je patrná destrukce zdiva prorůstáním kořenů stromu*

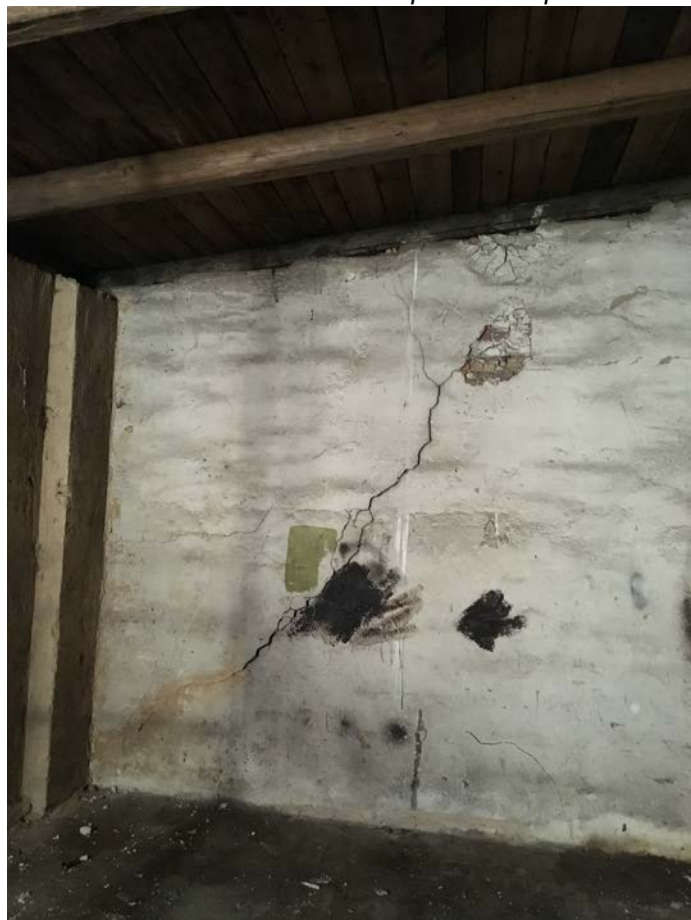
Objekt je po vizuální rekognoskaci na místě celkově ve velmi špatném statickém stavu. Dá se prohlásit, že konstrukce objektu jsou dožilé a staticky narušené, zejména v důsledku dlouhodobého zatékání do střešního pláště. Došlo k pohybům základové spáry podmáčením, v důsledku čehož jsou v nosném zdivu výrazné trhliny, řádově v cm široké. Zdivo je deformované a vykloněné ze svislé roviny. Spojovací materiál je má vyplavené pojivo a jednotlivé zdící prvky jsou degradovány a rozpadají se v důsledku zvýšené salinity a cyklického promrzání pórů nasycených srážkovou vodou. Mezi objektem posuzovaných garáží a zadní, později přistavěnou garáží na sousedním pozemku se nachází vzrostlá bříza, jejíž kořeny prorůstají zdivem obvodové stěny a zcela ji rozrušilo. Nosné zdivo není ztuženo žádnými věnci ani jiným způsobem. Na zdivu volně spočívá degradovaná pozednice a na ní jsou uloženy trámy pultové střechy a bednění. Dřevěné prvky jsou napadeny téměř všechny celulózožravými houbami, způsobujícími kostkovitý rozpad dřevní hmoty, s největší pravděpodobností se jedná o dřevomorku domácí. Stropní trámy jsou na mnoha místech zcela rozpadlé a prolomené, provizorně podpírané sloupky, které jsou rovněž již napadené dřevokaznou houbou. Podlahy v objektu jsou v části nezpevněné, v části opatřené cihelnou výdlažbou kladenou nasucho do pískového lože. Objekt tedy nemá žádnou vodorovnou hydroizolaci proti zemní vlhkosti.

*Obr. 4 – Pohled na štítovou stěnu porušenou prasklinou v důsledku pohybu základové spáry*

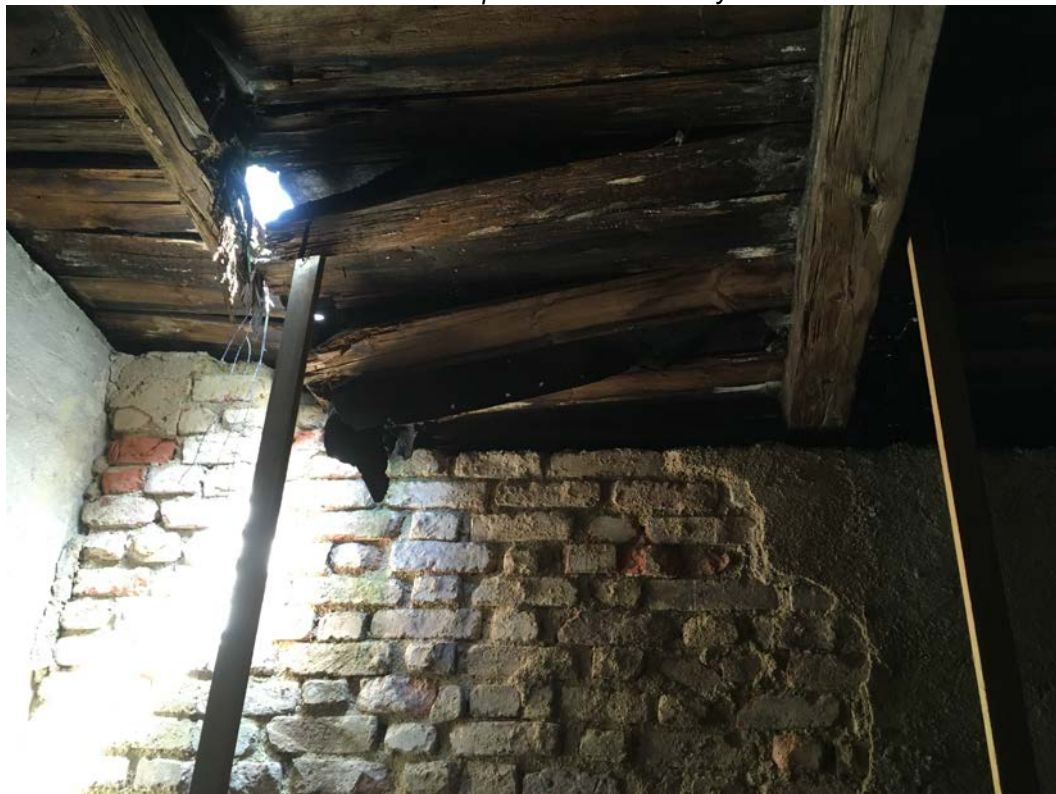
*Obr. 5 – Pohled na střešní konstrukci napadenou dřevokaznými houbami*

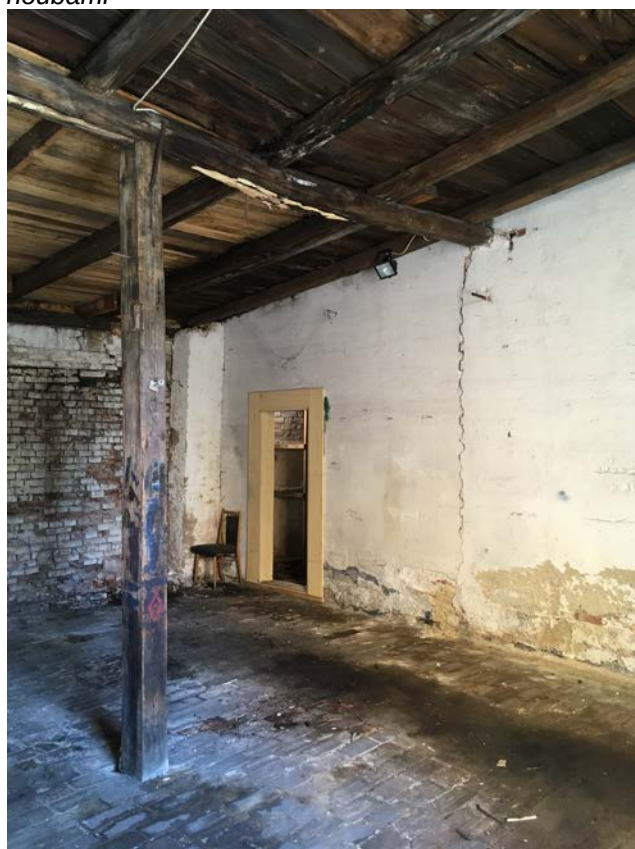
*Obr. 5 – Pohled do interiéru garáže, je patrné napadení téměř všech dřevěných prvků dřevokaznými houbami*
