ZÁVĚREČNÁ ZPRÁVA 9-2016

STAVEBNĚ TECHNICKÉHO PRŮZKUMU S OHLEDEM NA VÝSKYT AZBESTU V ČÁSTI OBJEKTU RIEGROVA
4510, CHOMUTOV

PŘEDMĚT PRUŽKUMU :	STAVEBNĚ TECHNICKÝ PRŮZKUM V ČÁSTI OBJEKTU
OBJEDNATEL :	JAN PAVLÁT SEVERNÍ 1953 TEPLICE
MÍSTO STAVBY:	RIEGROVA 4510
OBEC:	CHOMUTOV
DATUM PROVEDENÍ PRUŽKUMU:	29. 1. 2016

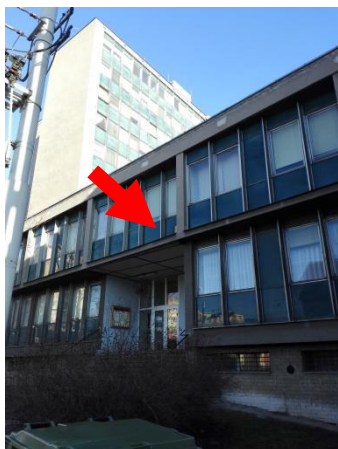
obrázek č.1

Vlastní obvodový plášť objektů je z větší části tvořen lehkým zavěšeným obvodovým pláštěm typu Boletice (obrázek č.1). Některé části jsou vyzdívané (obrázek č.2) a menší část je pak tvořena prosklenými stěnami (obrázek č.3).

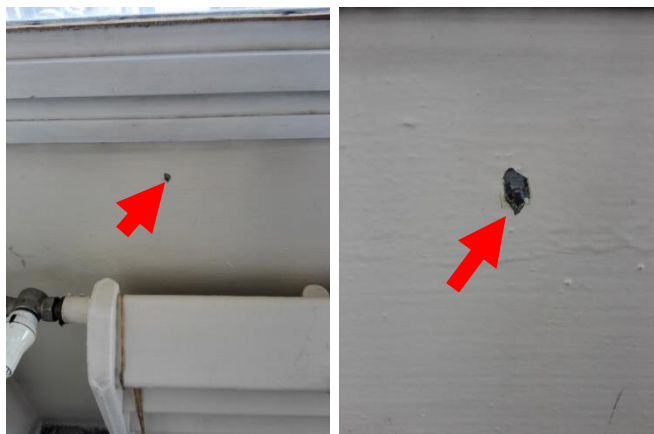
obrázek č.4

Do obvodového pláště nebyla provedena sonda, protože na vnitřní straně obvodového pláště tvořeného typovou konstrukcí, boletickým panelem, je umístěna tvrdá deska o síle do 10mm (obrázek č.4,5), která lze podle podobných testování zařadit bez vzorkování mezi materiály s obsahem azbestu. Vzhledem k tvrdosti materiálu není ani bezpečné odebrat vzorek. Stejný typ desky byl pokusně ověřen na více místech.

- vnitřní deska s obsahem azbestu tl. do 10mm
- vnitřní malba

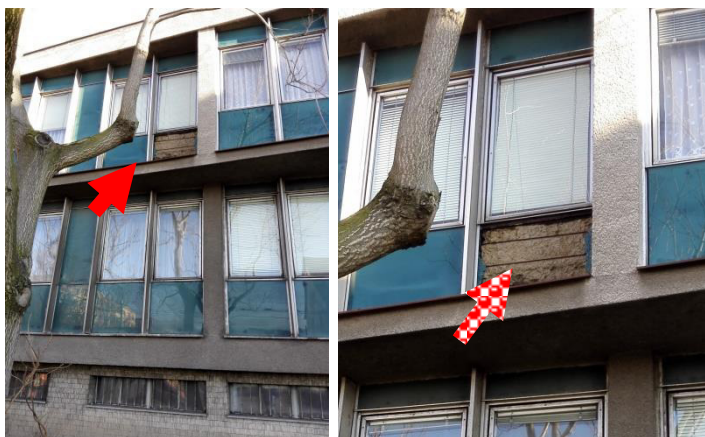
obrázek č.6

Z venkovní strany pak bylo zjištěno, že není použito deskového materiálu s podezřením na přítomnost azbestu a to zejména skutečností, že skrze pohledovou výplň z kaleného skla je vidět původní izolace (obrázek č.6,7), z čehož jednoznačně vyplývá, že z venkovní strany nebyla v konstrukci použita deska s podezřením na přítomnost azbestových vláken.

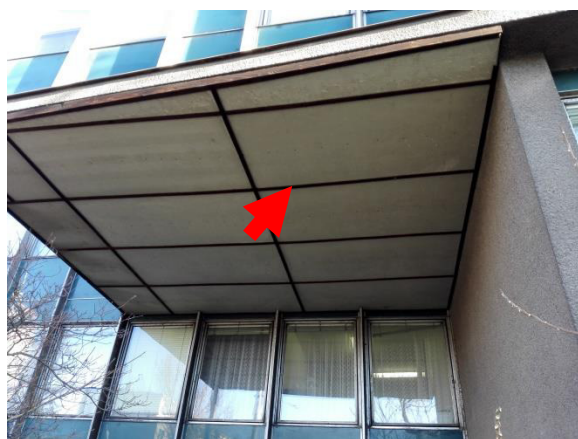
obrázek č. 8

V rámci průzkumu byly na objektu nalezeny i části, kde byly provedeny podhledové konstrukce s použitím deskových materiálů (obrázek č.8,9) shodných s deskami použitými na vnitřní straně boletických panelů. Tyto materiály byly bez vzorkování zařazeny mezi materiály s obsahem azbestových vláken.

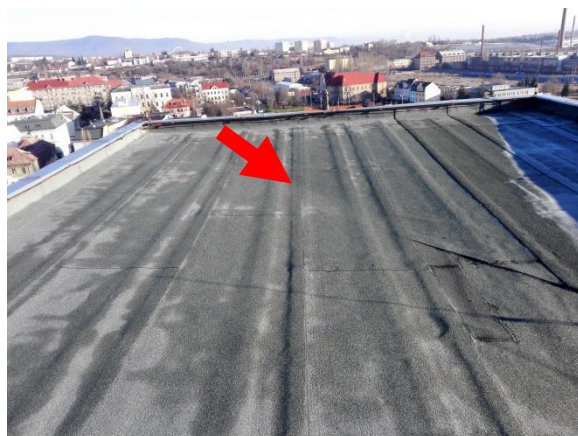
obrázek č. 10

Do střešního pláště byla provedena sonda. Tato sonda potvrdila, že ve skladbě střešního souvrství jsou původní oxidované asfaltové pásy, které byly v minulosti překryty novějšími izolačními materiály (obrázek č.10). Z původního souvrství byl odebrán vzorek (obrázek č.11), který byl v laboratoři shledán pozitivní na přítomnost azbestových vláken.

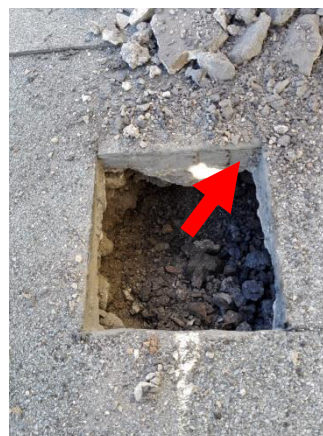
obrázek č. 11

Vzorek č.1
Izolační pás střešního souvrství - pozitivní na obsah azbestových vláken
(místo odběru – střecha objektu)
