**Restaurátorský záměr a finanční rozvaha na
RESTAUROVÁNÍ KAMENNÉHO PORTÁLU NA J STRANĚ LODI HŘBITOVNÍHO KOSTELA SV. BARTOLOMĚJE
z města Vimperk**

**Vypracoval:
MgA. Jan Korecký, ak. soch. a rest.**

K datu prvotního vizuálního průzkumu tj. 31. ledna 2017, lze stav díla – **gotického portálu charakterizovat jako velmi špatný.**

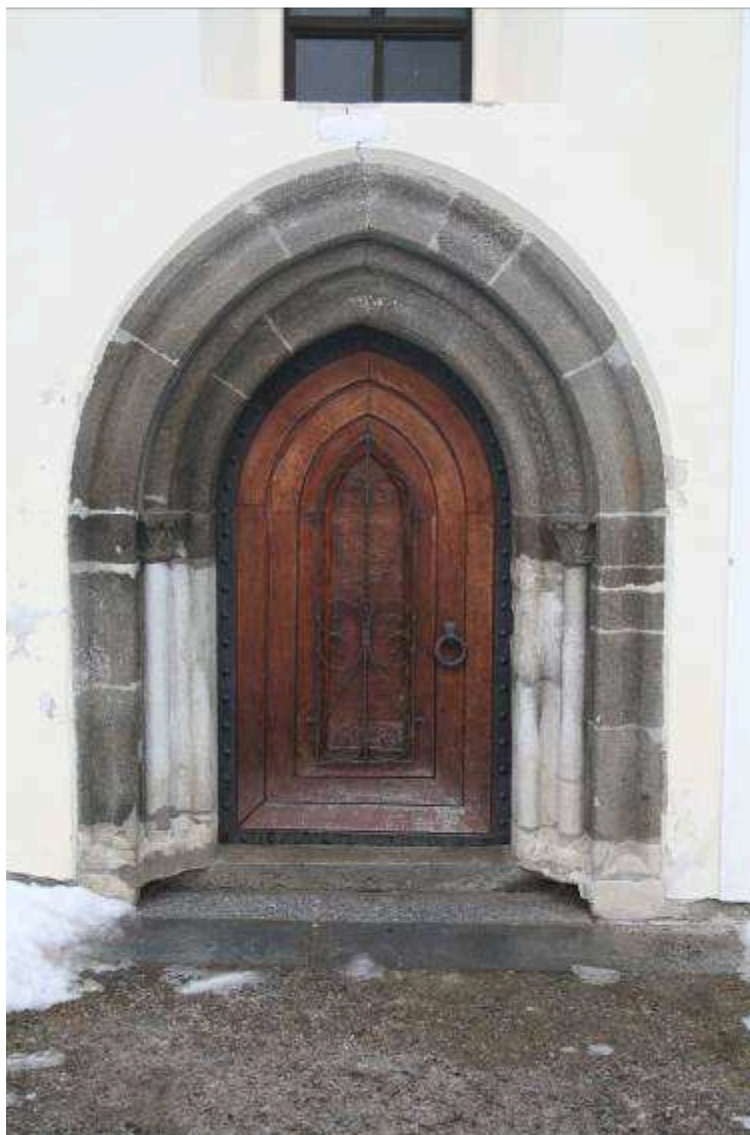
Stav před restaurováním – k datu k 31. 1. 2017 lze stav [gotického portálu](#) na jižní straně hřbitovního kostela sv. Bartoloměje ve městě Vimperk charakterizovat jako velmi špatný; celkový pohled

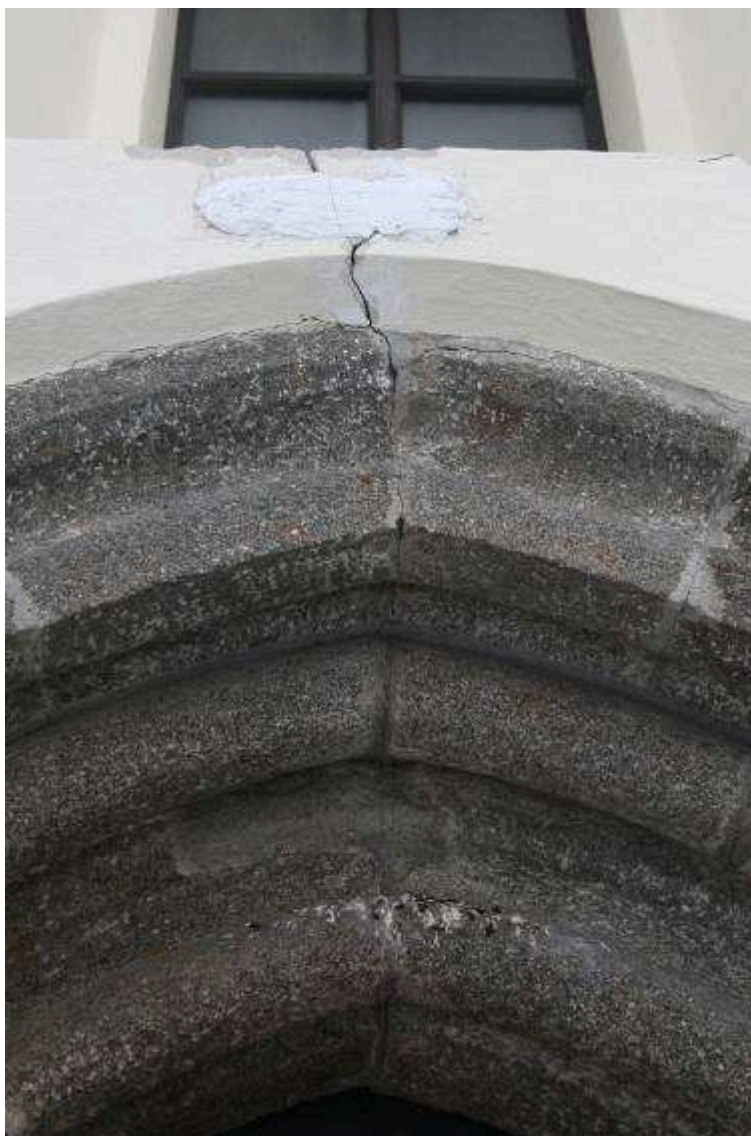
Portál vykazuje statické poškození praskáním klenutí, které je patrné ve vrcholové spáře. Toto poškození souvisí se statickým poškozením jižní zdi kostela a to zřejmě v důsledku pohybu terénu.

gotický portál, kostel sv. Bartoloměje, Vimperk - portál vykazuje statické poškození praskáním klenutí, které je patrné ve vrcholové spáře, toto poškození souvisí se statickým poškozením jižní zdi kostela a to zřejmě v důsledku pohybu terénu; detail

Restaurátor nedoporučuje restaurování kamenného gotického portálu, dokud nebude zajištěno statické poškození objektu, např. aktivací nefunkčních ocelových táhel instalovaných ke stažení objektu v 60. letech 20.stol. a sesponkování trhlín (systém HILTI) na fasádě objektu.

Případné defekty (trhliny, praskliny) budou injektovány nízkomolekulární pryskyřicí (epoxidovou nebo akrylátovou).

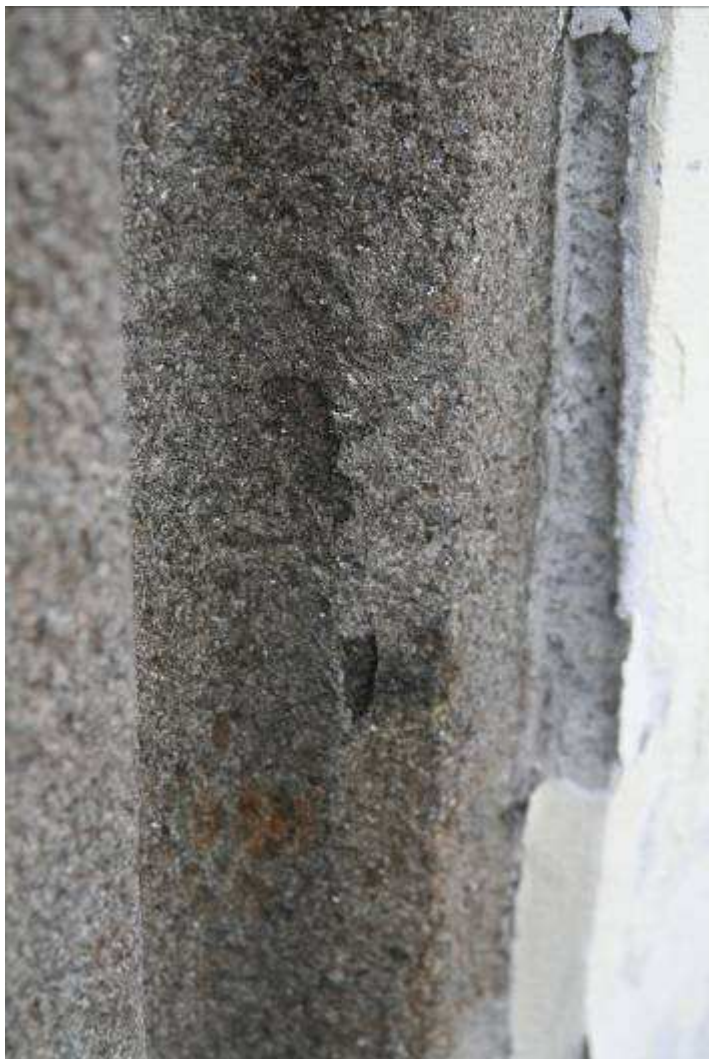
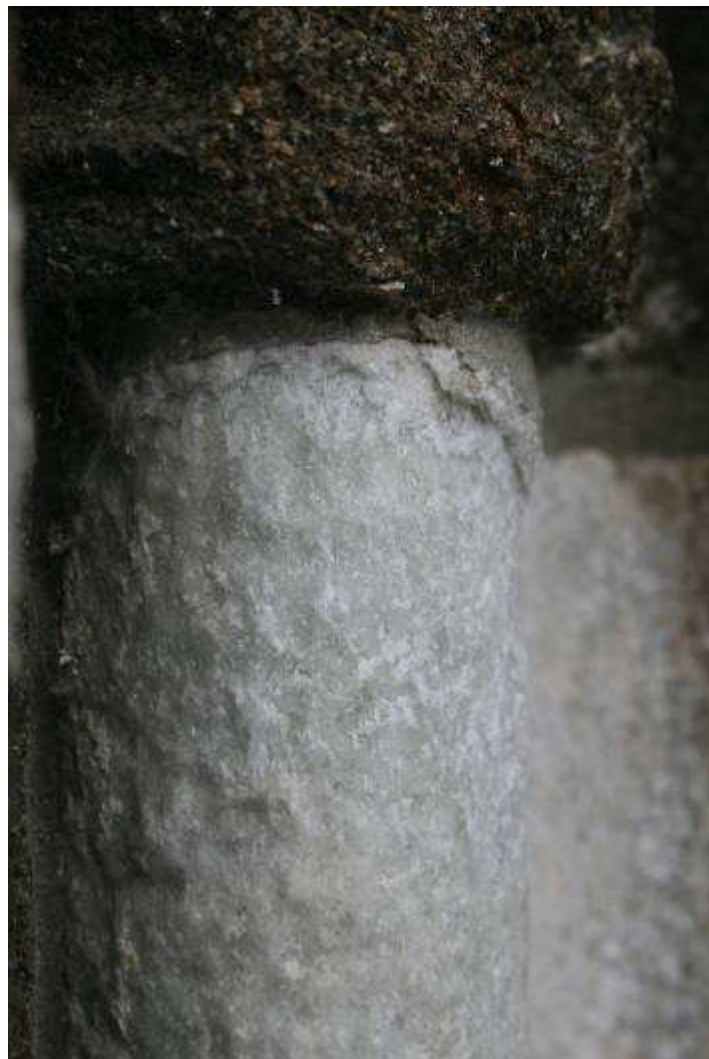
Celkovou degradaci kamenných materiálů dioritu a vápence lze klasifikovat jako vysokou. Povrch celého památky vykazuje známky degradace kamenného materiálu různého stupně a intenzity, projevující se úbytkem originálního materiálu z povrchového reliéfu. V povrchových vrstvách kamenného materiálu dochází k lokální exfoliaci (lupínkování vrstev).

gotický portál, kostel sv. Bartoloměje, Vimperk - celkovou degradaci kamenných materiálů dioritu a vápence lze klasifikovat jako vysokou. Povrch celého památky vykazuje známky degradace kamenného materiálu různého stupně a intenzity, projevující se úbytkem originálního materiálu z povrchového reliéfu. V povrchových vrstvách kamenného materiálu dochází k lokální exfoliaci (lupínkování vrstev); detail profilace

Po důkladném očištění bude kamenná hmota díla důkladně zpevněna zvoleným konsolidantem. Konsolidační proces je metoda, jejímž cílem je obnovení pevnosti a soudržnosti materiálu. Proto musí proběhnout v teplotně příznivém klimatu tak, aby kapalné látky mohly optimálně vniknout do kamenného materiálu a penetrovaly jej co nehlouběji. Jen tak je možné restituovat chybějící strukturu pojiva. Úspěšnost konsolidace závisí na vysoké nasákavosti, vzlínivosti a pórovitosti daného materiálu.

Ve všech případech konsolidace bude použit ověřený zpevňující materiál na bázi ethylesteru kyseliny křemičité.

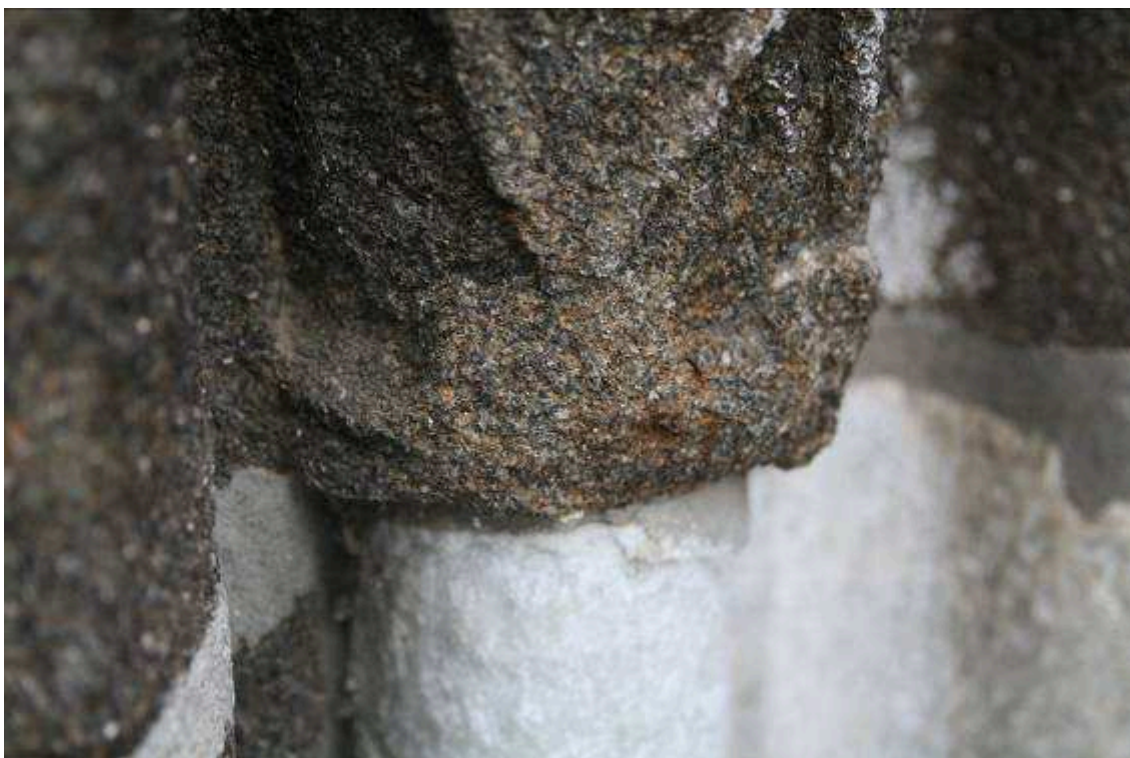
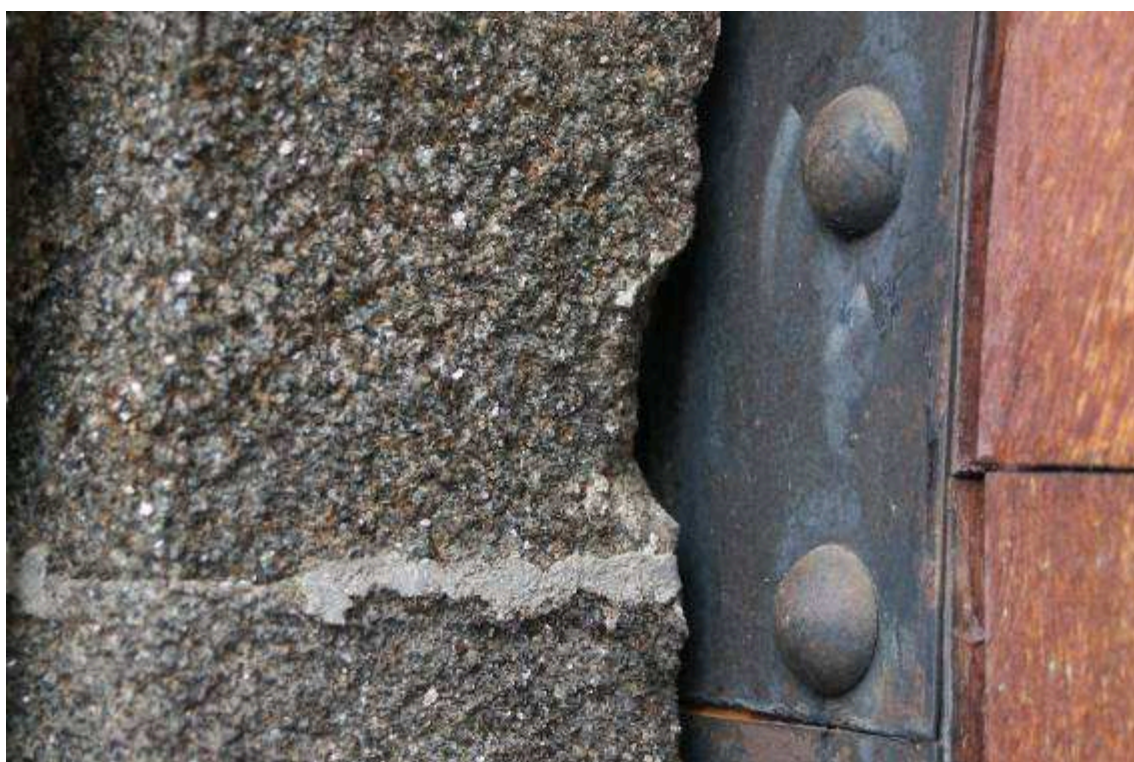
Některé části článků jsou dále mechanicky poškozeny např. odražením částí profilace a rohů, jejichž absence značně snižuje kvalitu celého díla. Kompletu portálu chybí přední část prahu.

[gotický portál](#), kostel sv. Bartoloměje, Vimperk - některé části článků jsou dále mechanicky poškozeny např. odražením částí profilace a rohů, jejichž absence značně snižuje kvalitu celého díla;

Doplňování jednotlivých chybějících částí bude prováděno v plném rozsahu přímo na kamenné originály barevně i strukturně odpovídajícím tmelem bez armatur tak, aby byla dílu navrácena plnost formy a vypovídající hodnota s ohledem na celkové vyznění díla a zároveň nebyla narušena plastická kvalita kamenného originálu. Rozsah a podoba lokálních doplňků bude provedena na základě ikonografických, fotografických podkladů a analogií v interpretaci s kontextem českého gotického sochařství. Nově domodelované části by tak měli respektovat charakter sochařské modelace i charakter povrchového reliéfu. Jako nejvhodnější tmel restaurátor navrhuje pro druh kamene dioritu a vápence probarvenou minerální směs na cementové bázi či bázi umělých pryskyřic, ale vždy plněnou kamennou drť identickou doplňovanému kameni žuly, tedy tmelem, který respektuje strukturu, složení a barevnost kamenných originálů.

V místech, která nejsou mechanicky namáhána budou tmely nanášeny na materiál přímo, na místa exponovaná mohou být tmely nanášeny na armatury z materiálu nepodléhajícímu korozi. Po vytvrzení budou tmely povrchově opracovány a dotvarovány do požadovaného tvaru a struktury.

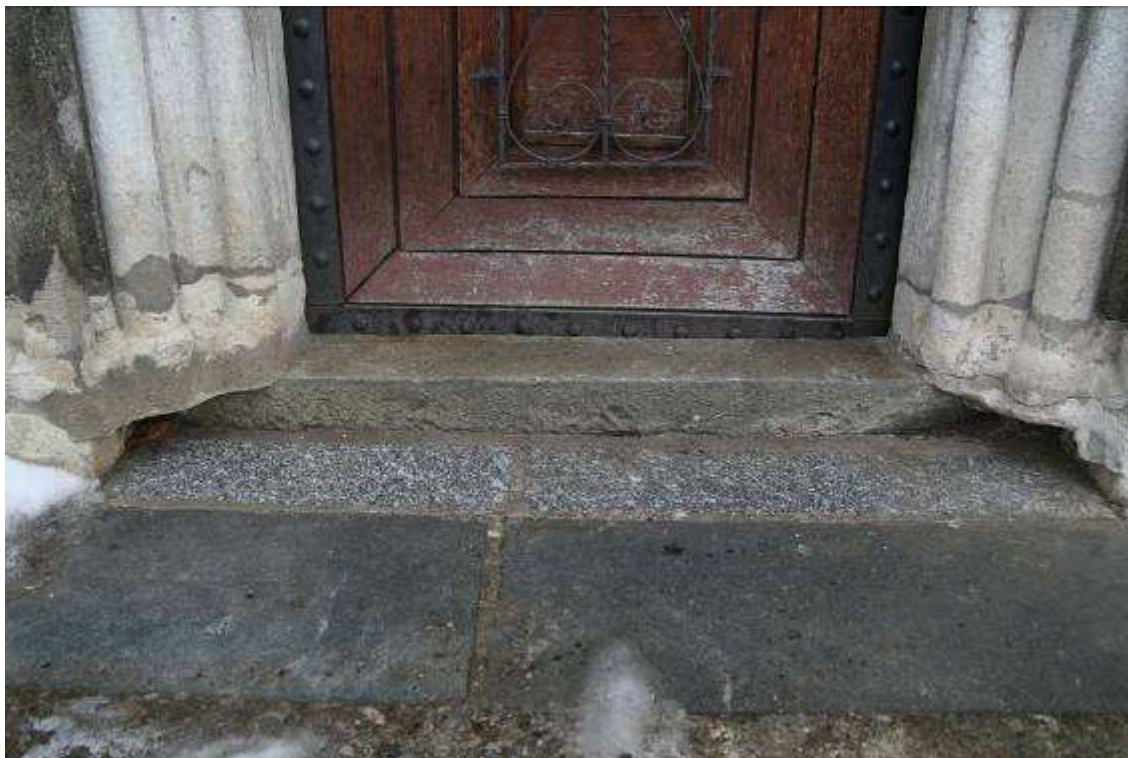
gotický portál, kostel sv. Bartoloměje, Vimperk - kompletu portálu chybí přední část prahu; detail spodních partií

V této etapě by měla být zajištěny partie pod patkami stojek, kde jsou patrné dutiny po chybějící části prahu. To by mělo být provedeno:

1/ znovunavrácením části prahu jeho zhotovením z obdobného materiálu žuly co nejidentičtějšího složení – struktury i textury stávajícího s prezentovanou úpravou povrchu obdobného zpracování jako stávající část prahu (imitace ošlapu, např. ručním broušením středové plochy nášlapu);

2/ vyplněním dutin pod oběma patkami a to nejlépe kamennými filuňky tvaru patek, obdobného materiálu vápence co nejidentičtějšího složení – struktury i textury.

V obou těchto variantách budou doplňky osazeny a fixovány vápennocementovým tmelem.

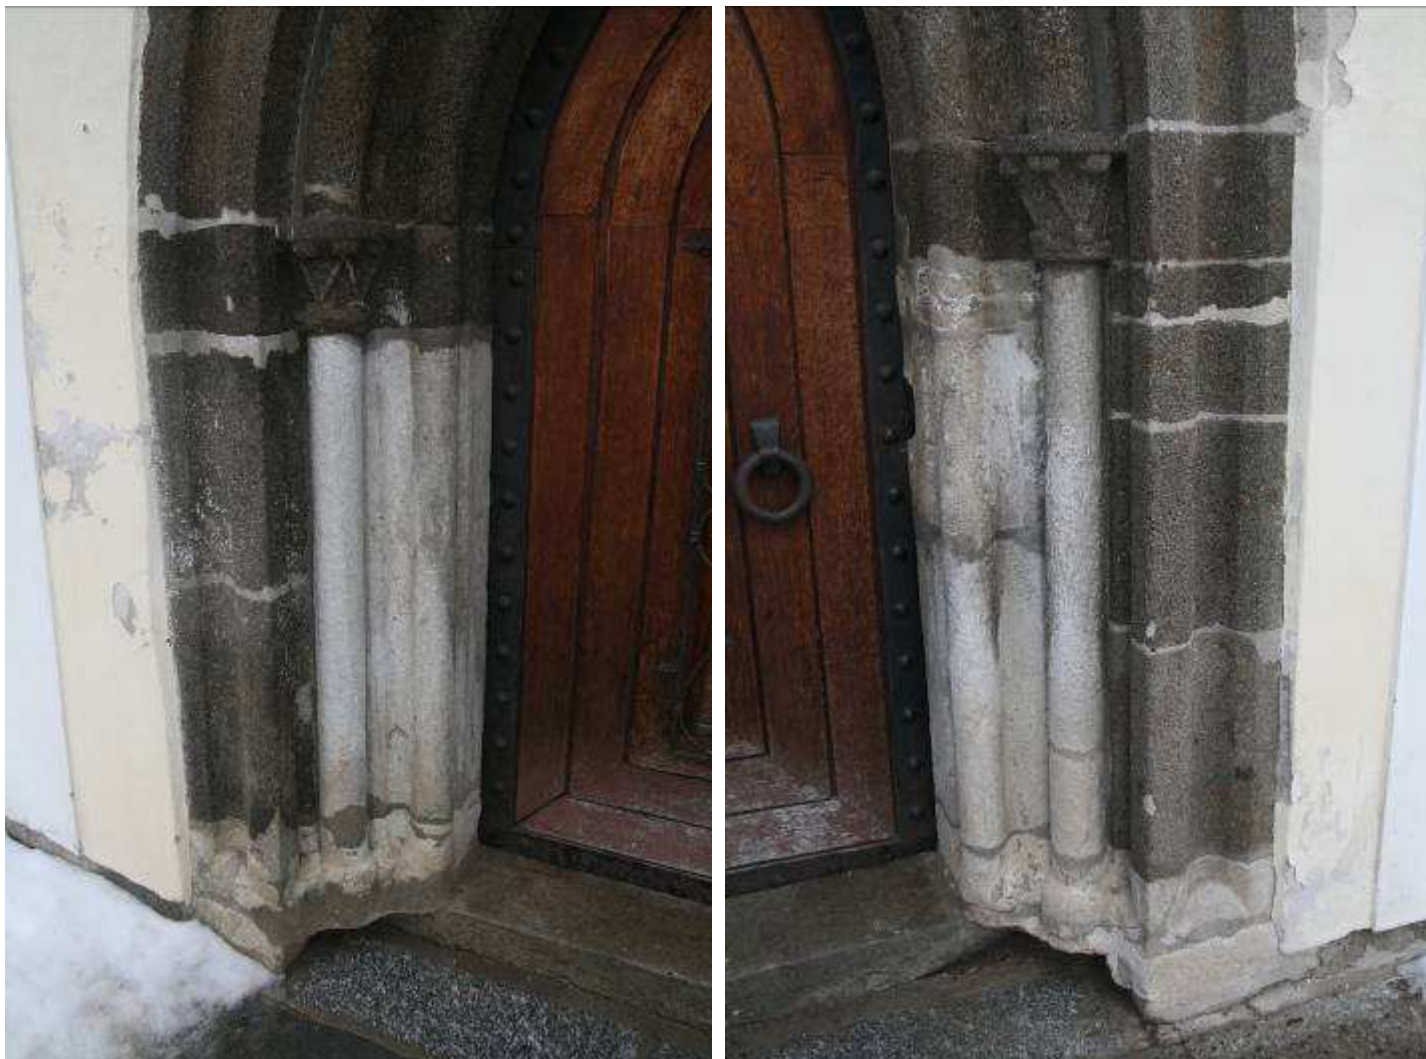
Části profilace a ve spárách jsou viditelné rozsáhlé stopy tmelení z předešlých restaurátorských zásahů, které svým složením, strukturou ani barvou neodpovídají kamennému originálu a je patrné, že je zde několik druhů tmelů pocházejících zřejmě z několika restaurátorských zásahů. Lze konstatovat, že se jedná o tmely na vápenné bázi, jejichž složení a stav je vyhovující a tmely na cementové bázi a to dokonce s jeho vyšším obsahem. Tyto cementové „vysprávky“ k současnému datu odpraskávají a lokálně odpadávají. Lze se domnívat, že právě nevhodná tvrdost těchto tmelů uzavřela povrch originálního kamenného materiálu. Pod takto zcela uzavřeným povrchem měla jeho neprodyšnost za následek silnou korozi kamene a způsobila odpadávání jeho jednotlivých vrstev. Odpadávání takto degradovaných částí obnažuje kamenný materiál, který o to rychleji degraduje, spráší se a tím i nadále dochází k úbytku autentické hmoty. Některé části plastického tvarosloví jemnějšího charakteru tak bylo již zcela setřeno.

[gotický portál](#), kostel sv. Bartoloměje, Vimperk - části profilace a ve spárách jsou viditelné rozsáhlé stopy tmelení z předešlých restaurátorských zásahů, které svým složením, strukturou ani barvou neodpovídají kamennému originálu; celkový pohled stojek

Všechny části kamenného díla budou očištěny od povrchových nečistot a ptačího guána kombinovaným mechanickým a chemickým čištěním. Dále budou celoplošně sejmuty všechny nevhodné cementové tmely z profilace a ze spár.

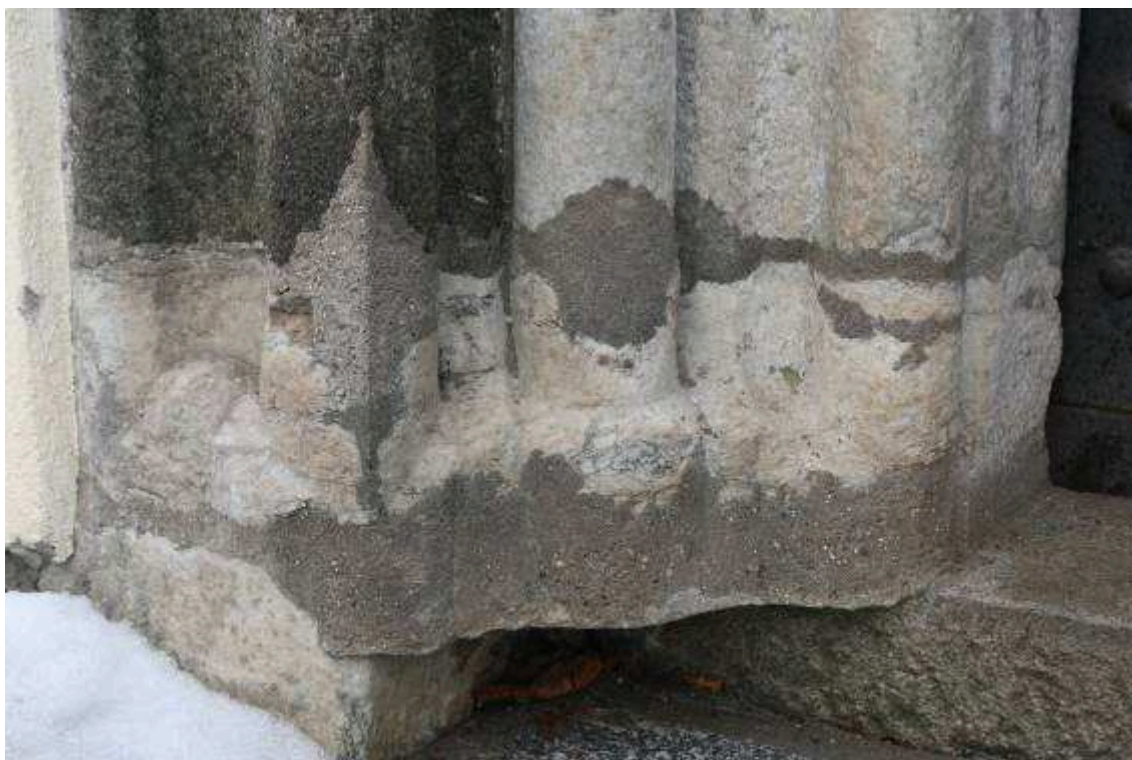
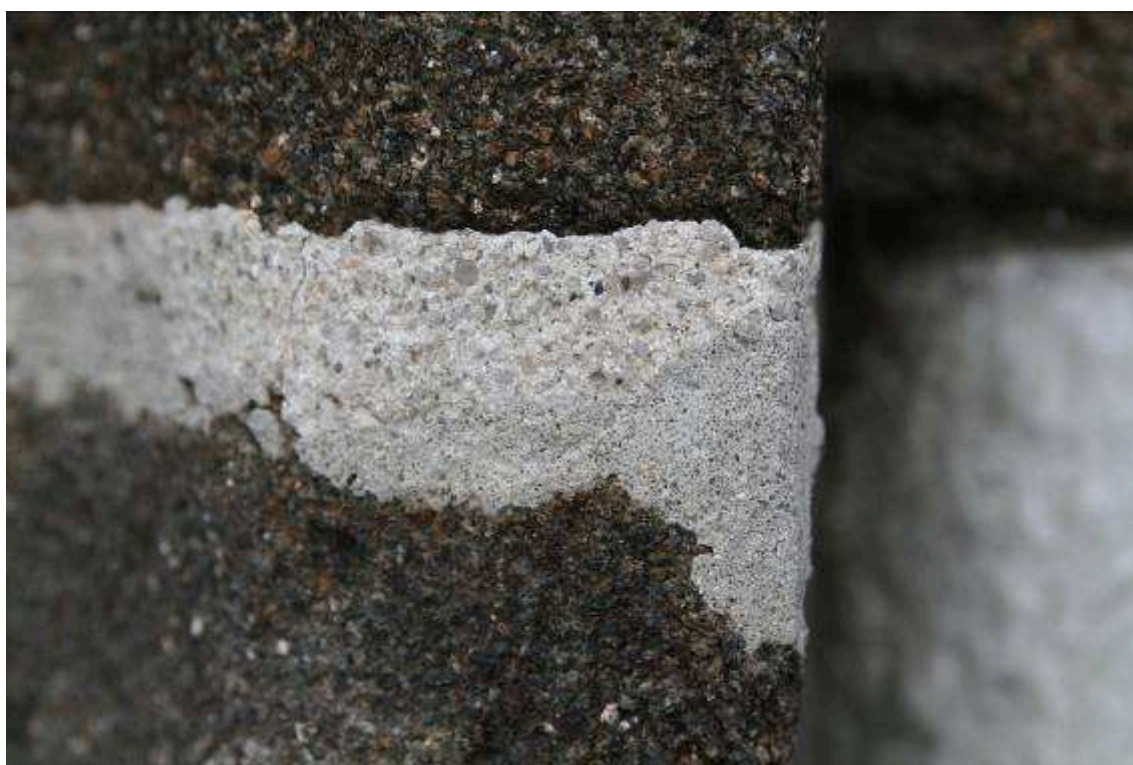
[gotický portál](#), kostel sv. Bartoloměje, Vimperk - je patrné, že je zde několik druhů tmelů pocházejících zřejmě z několika restaurátorských zásahů. Lze konstatovat, že se jedná o tmely na vápenné bázi, jejichž složení a stav je vyhovující a tmely na cementové bázi a to dokonce s jeho vyšším obsahem; detail

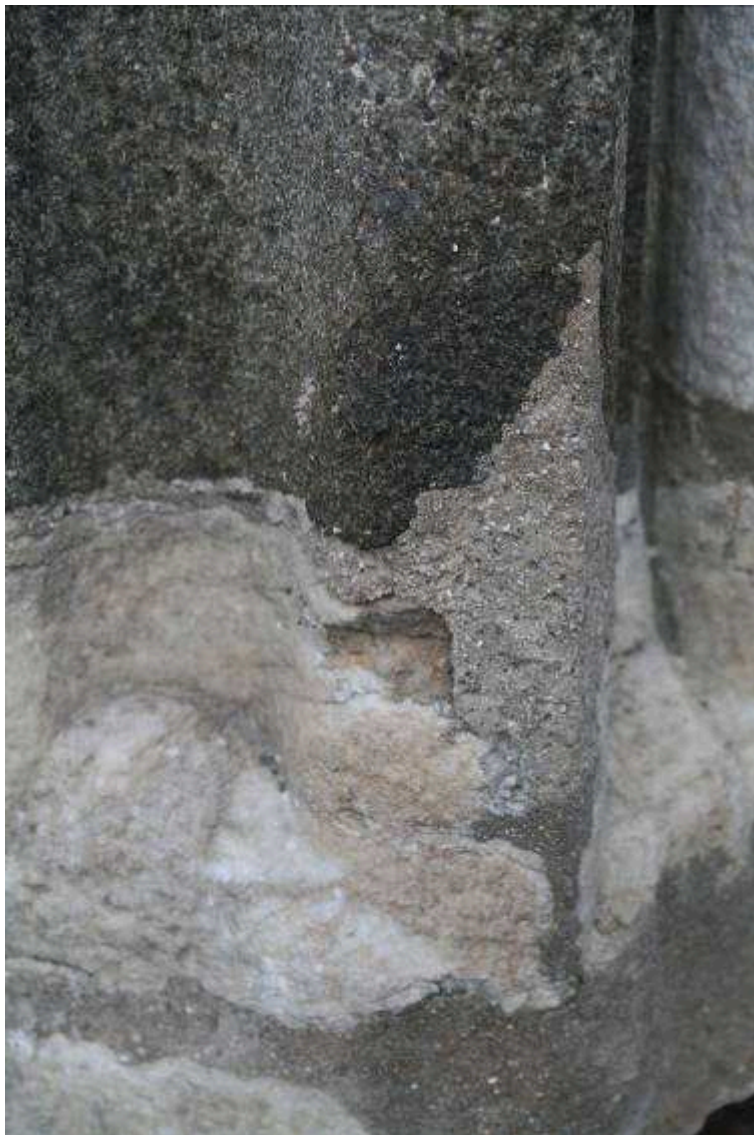
[gotický portál](#), kostel sv. Bartoloměje, Vimperk - tyto cementové „vysprávky“ k současnému datu odpraskávají a lokálně odpadávají, kdy se lze domnívat, že právě nevhodná tvrdost těchto tmelů uzavřela povrch originálního kamenného materiálu a pod takto zcela uzavřeným povrchem měla jeho neprodyšnost za následek silnou korozi kamene a způsobila odpadávání jeho jednotlivých vrstev; detail

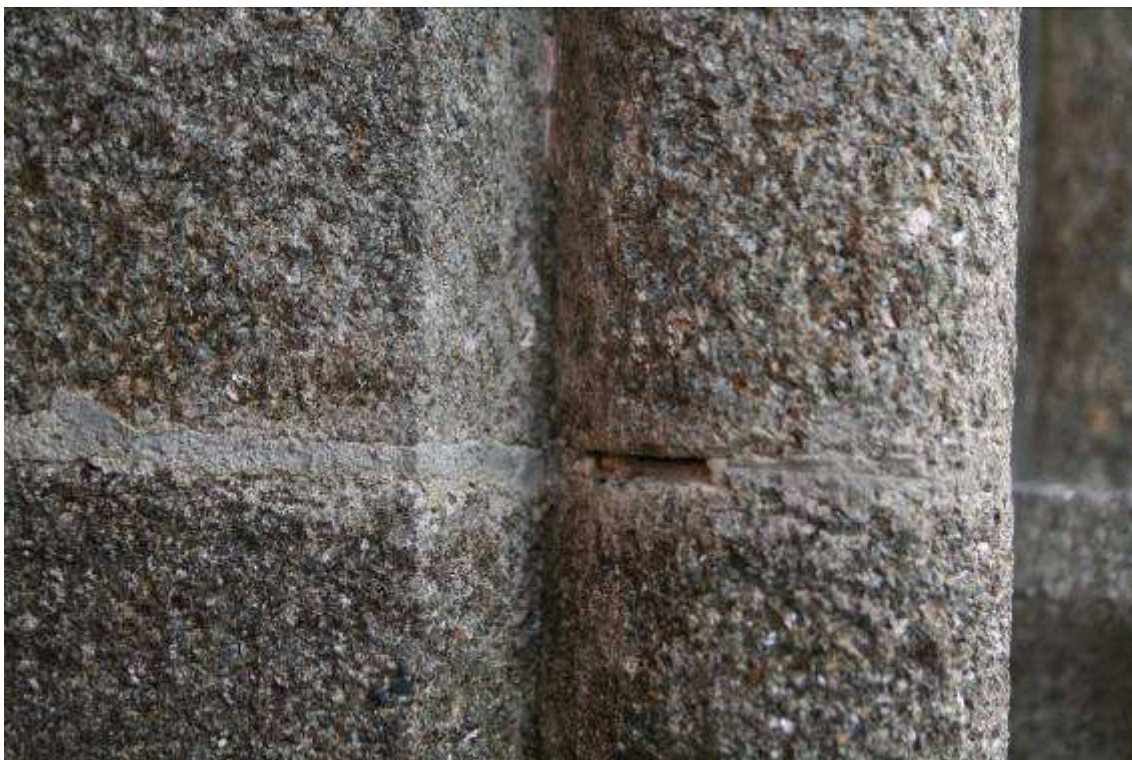
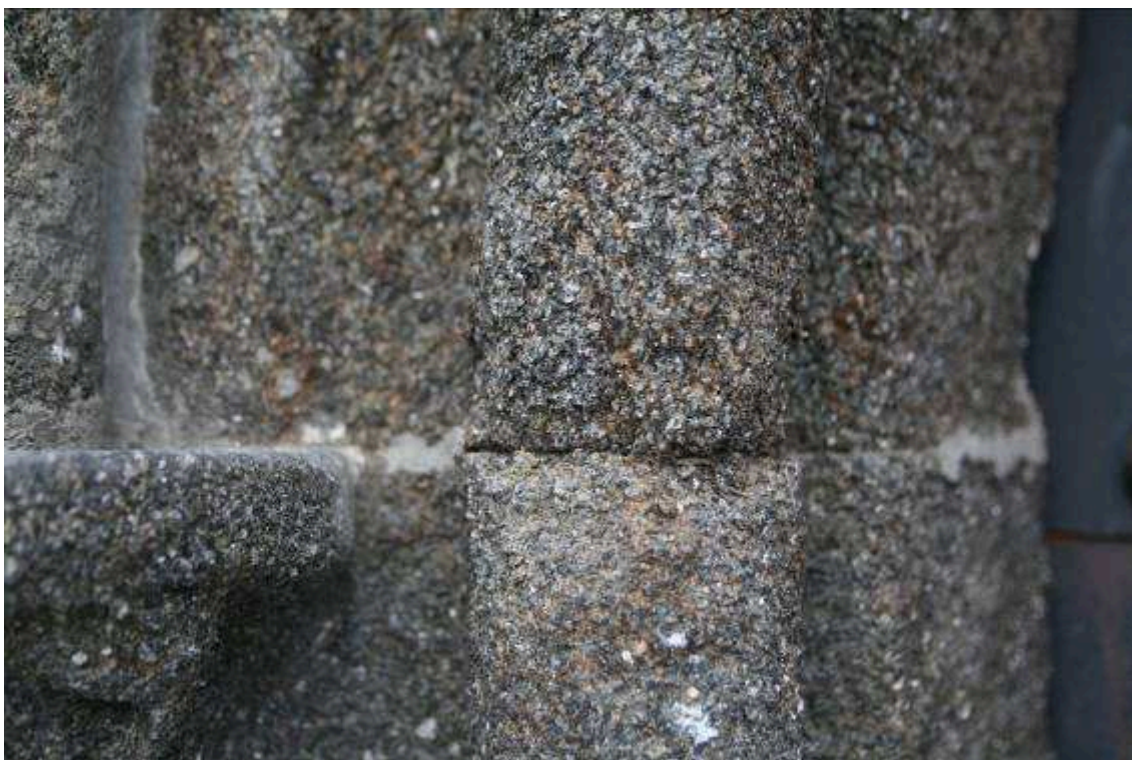
Tmelící materiál ve spárách mezi jednotlivými kamennými články je degradovaný a nebo již zcela chybí.

gotický portál, kostel sv. Bartoloměje, Vimperk – tmelící materiál ve spárách je degradovaný a nebo již zcela chybí; detail

Na závěr budou všechny spáry znovu přetmeleny tmelem na vápenné či vápenno-cementové bázi.

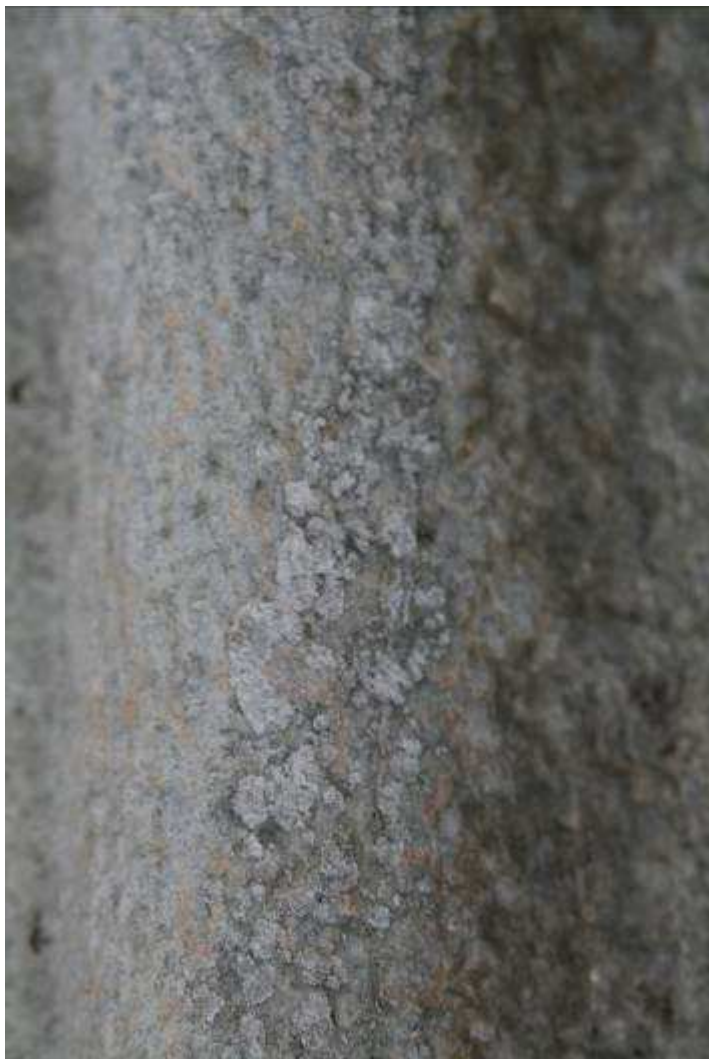
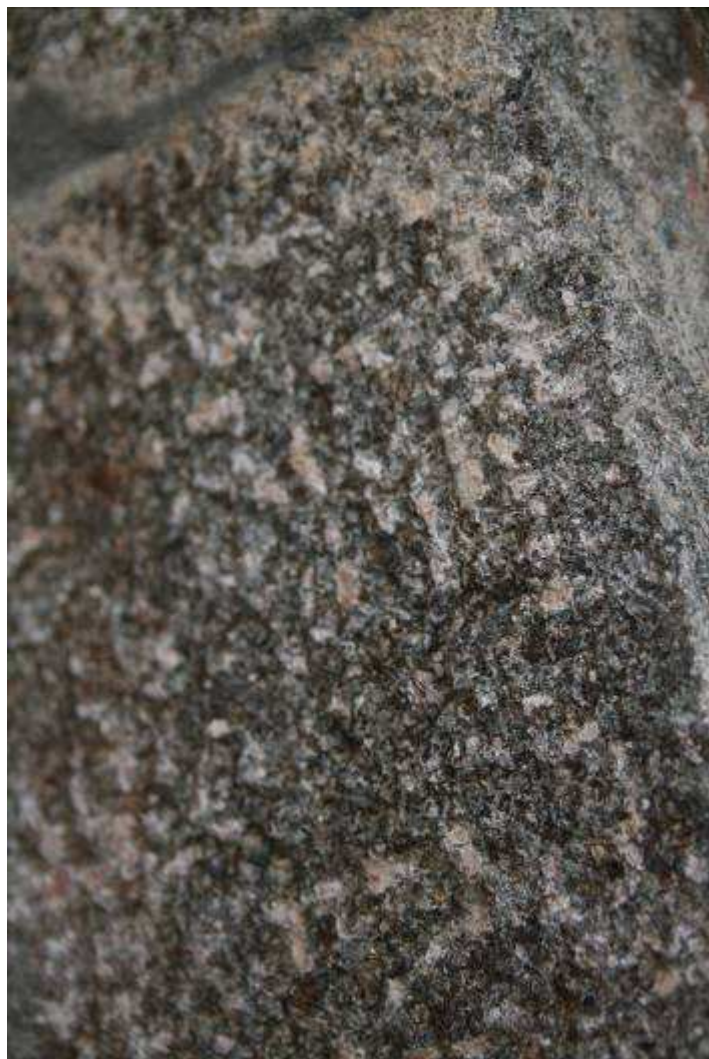
Na povrchu portálu jsou vizuálním průzkumem patrné fragmenty historických barevných povrchových úprav.

gotický portál, kostel sv. Bartoloměje, Vimperk - na povrchu portálu jsou vizuálním průzkumem patrné fragmenty historických barevných povrchových úprav; detail

Bude proveden detailní popis rozsahu poškození a degradace materiálu. Na základě restaurátorského průzkumu se může projevit nutnost průzkumu laboratorního, nezbytného pro následující etapy restaurátorského zásahu nebo pro doložení umělecko-historického vývoje díla či celé památky. I když nebude nalezená barevnost rekonstruována, doporučuje restaurátor odebrání vzorků historických barevných povrchových úprav pro dokumentaci.

Restaurátor nedoporučuje celoplošnou rekonstrukci barevnosti portálu.
