| [Redacted] | Akce:<br><b>SLAVÍKOVY OSTROVY - LIPOVÁ ALEJ</b> | | |
| [Redacted] | Zadavatel: | Ekopontis, s.r.o | |
| Obsah:<br><b>1 DENDROLOGICKÝ PRŮZKUM - PRŮVODNÍ ZPRÁVA</b> | | | |

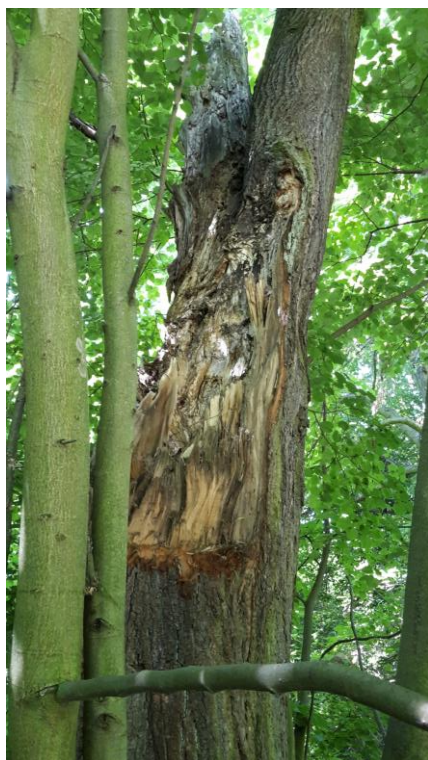
Ke skácení jsou navrženy 4 stromy, a to lípa č.18, a trnovníky akáty 34A, 34B a 40, přičemž lípa č. 18 je navržena k okamžitému skácení, je nebezpečná a akutně hrozí její rozpad či pád částí na cestu. Výše jmenované akáty jsou též navrženy ke skácení z důvodu zajištění bezpečnosti provozu na cestě. Káceny budou ale mimo tuto akci, protože jsou už zahrnuty v předcházející akci, která řeší odstranění nepůvodních invazivních dřevin. Ostatní inventarizované trnovníky nejsou akutním zdrojem rizika pro bezpečnost provozu, nic ale nemění fakt, že se jedná o nepůvodní invazivní dřeviny, které na tomto stanovišti nemají žádné opodstatnění. Tolerovat by se mohly pouze ve městském prostředí, pro svou odolnost vůči suchu a zasolení.

Lípa č. 18 jizva odlomu

| 18 | Tilia cordata | lípa malolistá | 80 | 251 | 12 | 7 | 7 | 5 | c | 4 | 4 | 5 | výmladky, jizva po odlomu, trouchnivě dřevo, 2/3 koruny odumřelé | S-KSP kácení s přetažením<br>nebezpečný strom - skácet okamžitě |

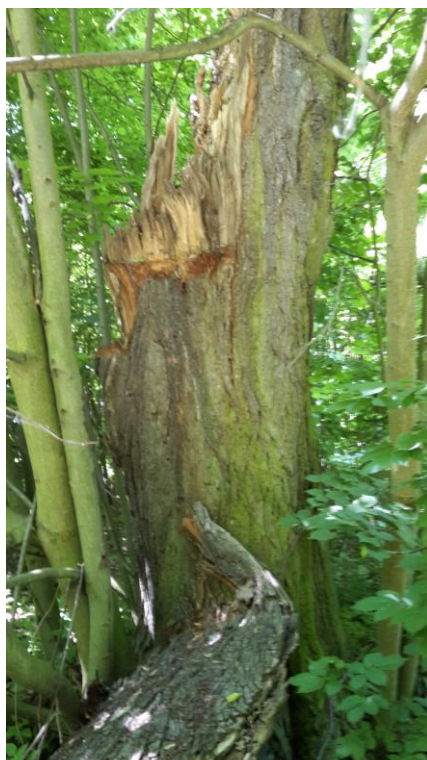
Lípa č. 18, jizva po odlomu z druhé strany + odlomená část na zemi

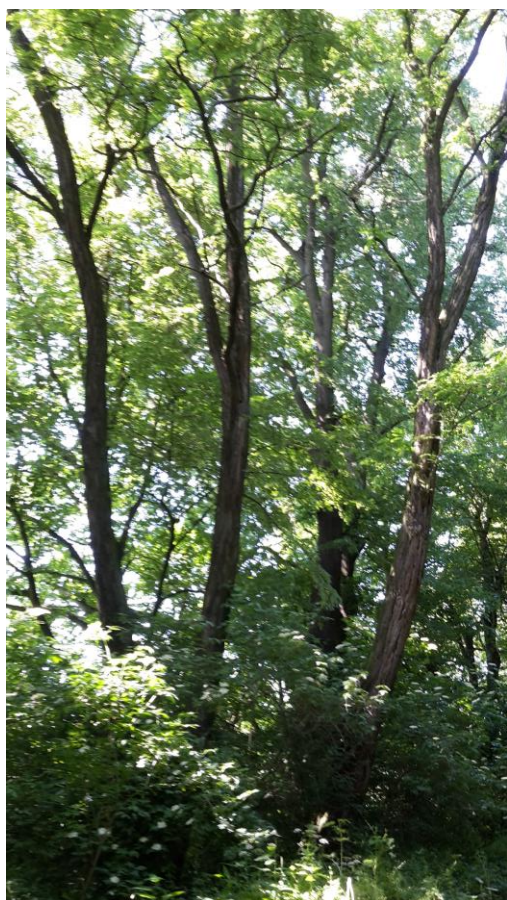
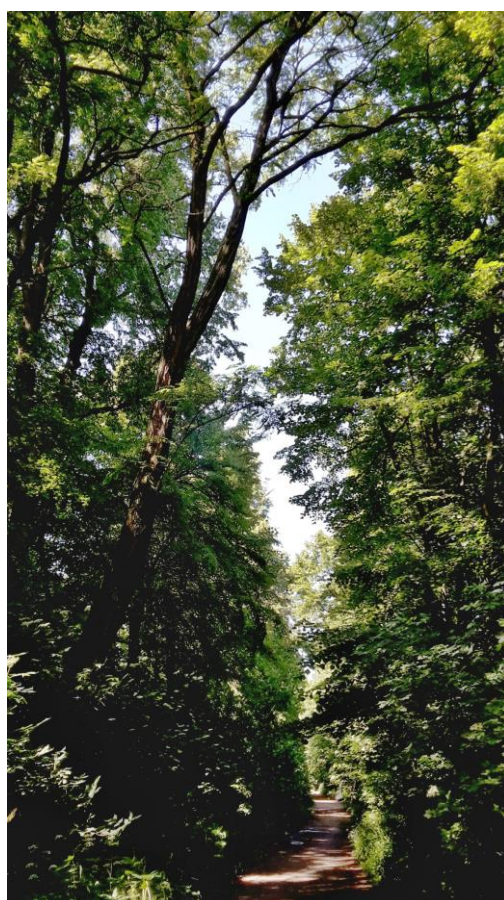
Stabilita stromů je převážně výborná až dobrá 27 ks a zhoršená 28 ks, stabilitu výrazně zhoršenou má 10 ks stromů. Akáty č. 34A a 34E mají stabilitu silně narušenou, doporučila bych tyto stromy skácet co nejdříve (na oznámení předem). Lípa č. 18 je havarijní strom, je potřeba její okamžité skácení (skácet a do 15 ti dnů podat oznámení o skácení).

Skupina trnovníků akátů 34/A – 34/E, z důvodu bezpečnosti se kácí stromy 34A a 34E  
Trnovník akát č. 40, vyosený směrem nad cestu, nevhodné těžiště

| 34A | Robinia pseudoacacia | trnovník akát | 29 | 90 | 10 | 6 | 4 | 5 | c | 3 | 4 | 4 | SV, vyosený bez kompenzace, pád na cestu | S-KSP kácení s přetažením<br>kácení proběhne mimo tuto akci |
| 34E | Robinia pseudoacacia | trnovník akát | 38 | 120 | 8 | 4 | 3 | 5 | c | 3 | 4 | 4 | SV, vyosený bez kompenzace, pád na cestu | S-KSP kácení s přetažením<br>kácení proběhne mimo tuto akci |
