Most DN11-005.1

Nadjezd nad D11 - Bořetická ulice

MIMOŘÁDNÁ PROHLÍDKA

Objekt: Most ev.č. DN11-005.1 (Nadjezd nad D11 - Bořetická ulice)

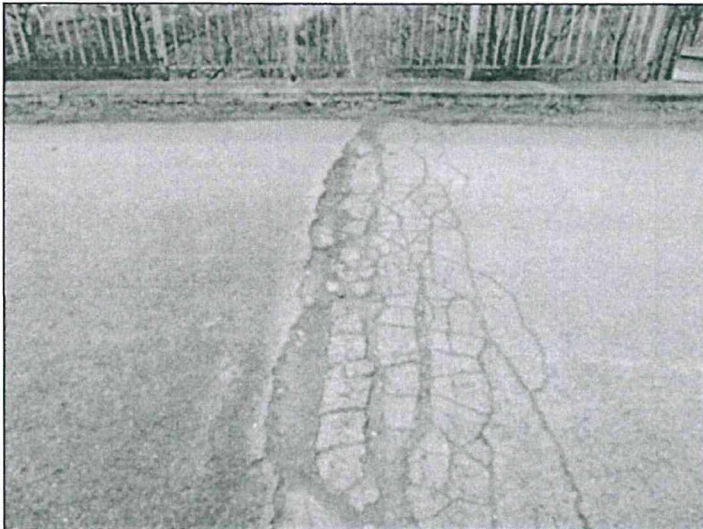
| [2.6] | 2.3 | Mostní závěry | Mostní závěry protékají. Kontrola mostních závěrů mohla být provedena vzhledem ke sněhové pokrývce ve značně omezeném rozsahu. Na základě lokálních odkrytých míst je možno konstatovat, že živičný kryt vozovky se v oblastech dilatačních |

Oblast mostního závěru -konec mostu.

závěrů rozpadá, podél závěrů jsou otevřené příčné spáry.

nevhodného napojení svodidel na koncích mostu a zároveň usměrní provoz na střední část mostu. Dále je nutno provést základní vysprávký vozovky, zejména v oblastech mostních závěrů. **Podmínkou je rovněž pravidelné provádění běžných prohlídek (BPM ve smyslu ČSN 736221) po 6 měsících.**

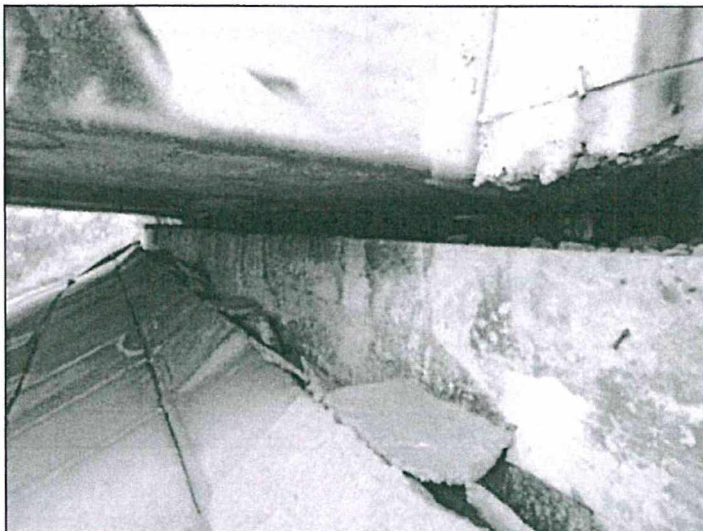
| [1.2] | 1.2 | Mostní podpěry a křídla | Na opěry zatéká přes dilatační závěry, povrch betonu je degradovaný, na úložném prahu je značné množství nečistot, opadaný beton z pohledu NK. |
| [1.5] | 1.3 | Zemní těleso, záhozy, zpevnění | Od doby výstavby objektu došlo k mírnému sednutí svahových kuželů u opěr a k porušení opevnění svahu z betonových desek. |

Pohled na zdivo koncové opěry, znečištěný úložný práh a poškozený obklad svahu.

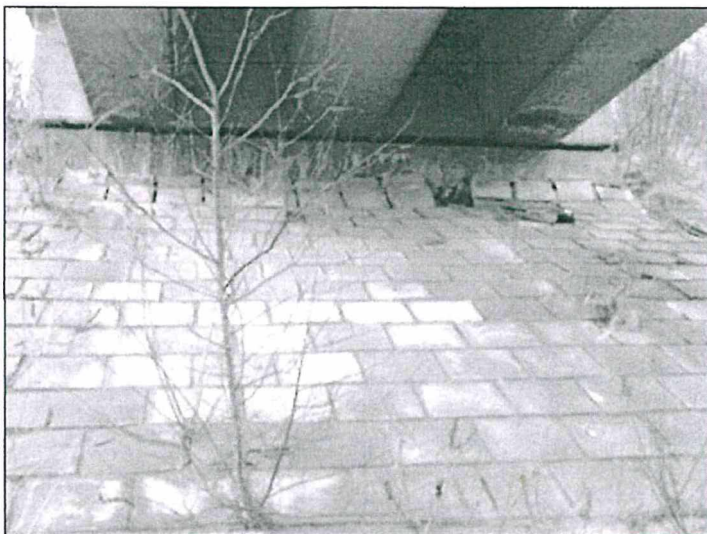
Pohled na poškozený, neudržovaný obklad před OP1.

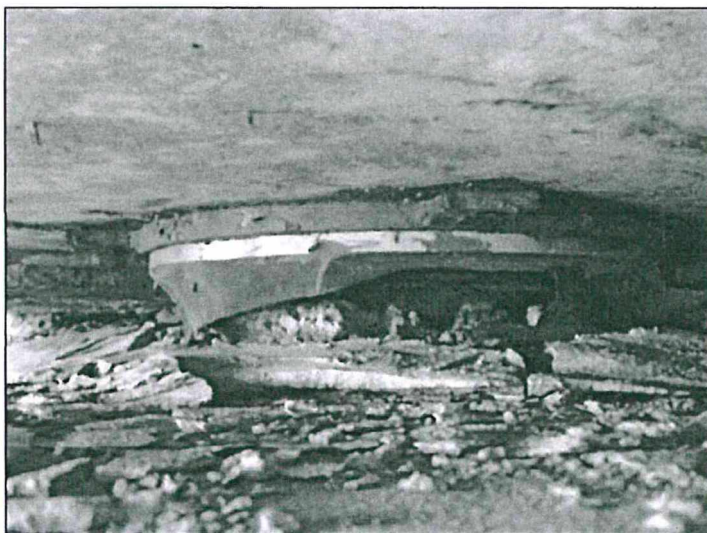
| [2.5] | 2.2 | Ložiska, klouby | Ocelové části ložisek korodují. Mazanina u ložisek je zcela rozpadlá. |

Pohled na ložisko , poškozená ochranná páska (prachovka) a beton úložného prahu.

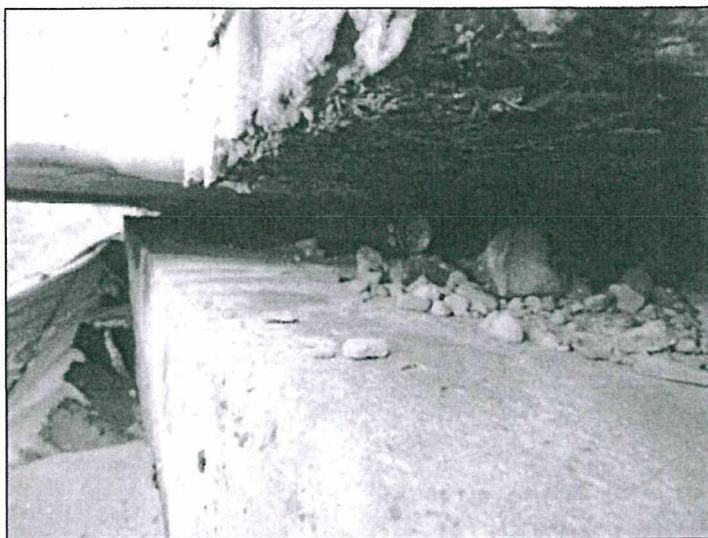
Silně znečištěný- neudržovaný úložný práh.

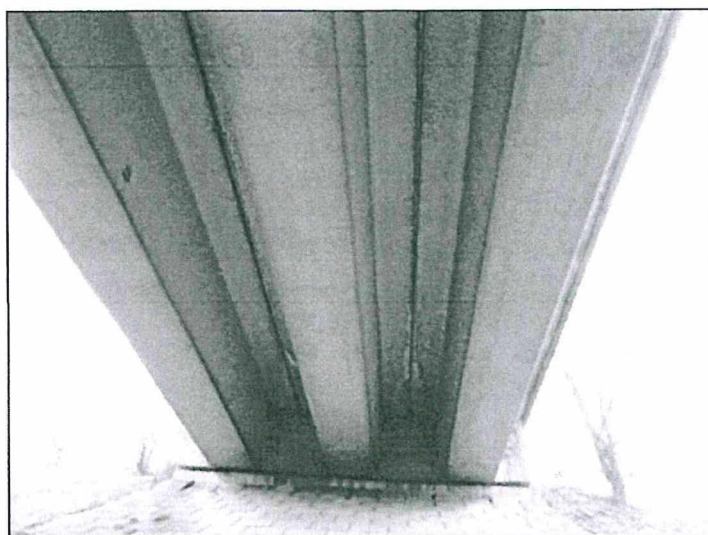
Podhled NK- pole p3

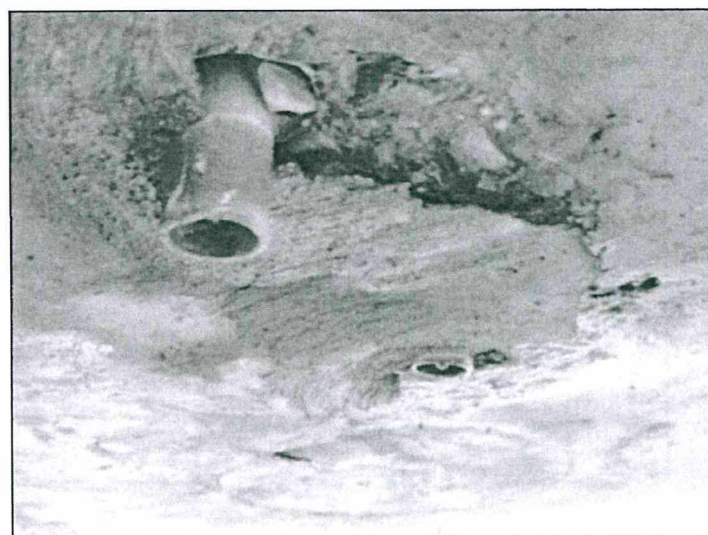
| [2.2] | 2 | Nosná konstrukce | Na spodním líci zejména krajních nosníků jsou stopy po průsacích do dutin nosníků. Odvodnění dutin u opěr není patrně zcela dostatečné, popř. je zčásti zanesené. |

Odvodnění dutiny nosníku- detail

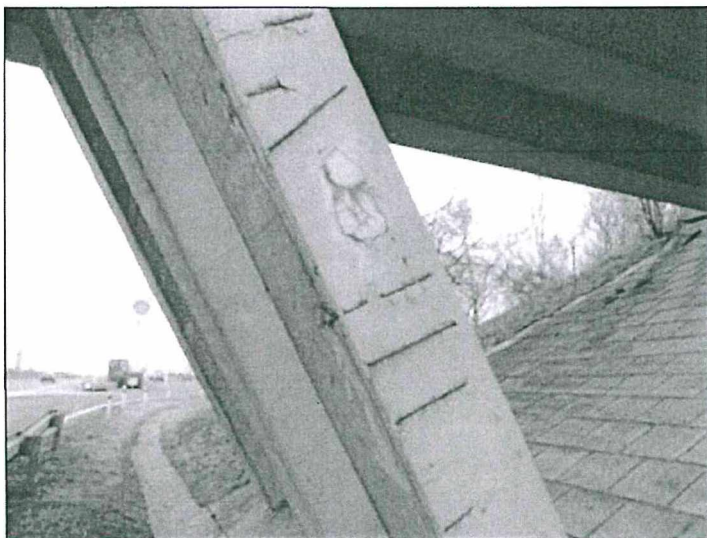
| [1.4] | 1.2.2 | Pilíř | Na šikmých stojkách vzpěr je nedostatečná krycí vrstva betonu, která je lokálně poškozena trhlinami nad korodující výztuží (třmínky), viditelná místa, se separovaným betonem. |

Poškozená vzpěra- viditelná, korodující výztuž.

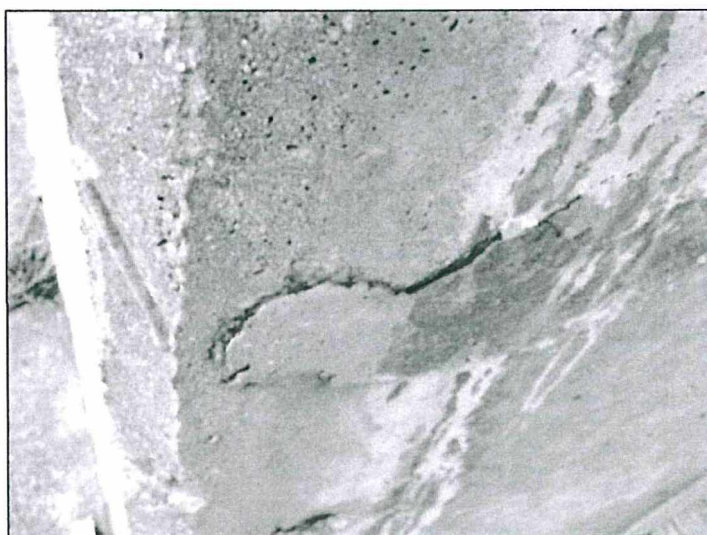
Održený krycí beton vzpěry.

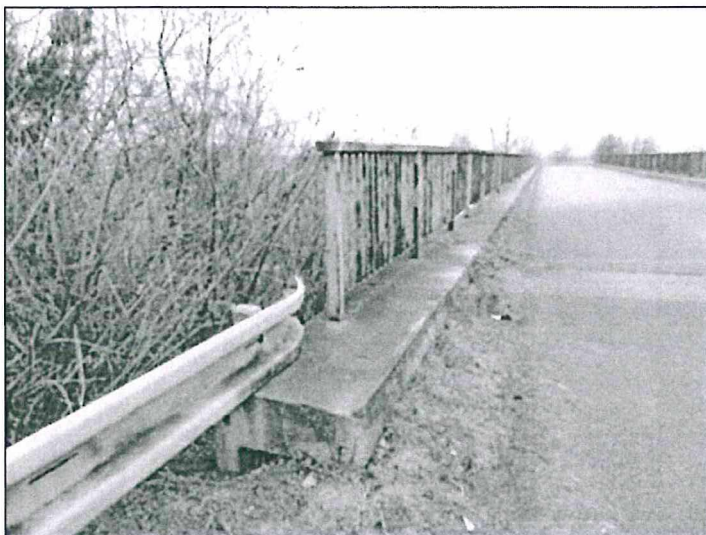
Závada v napojení svodidla.

OPATŘENÍ PRO PŘÍPADNÉ POVOLENÍ DOPRAVY: Podél říms osadit zábrany, které převzou funkci zkorodovaného zábradlí a neslněno)

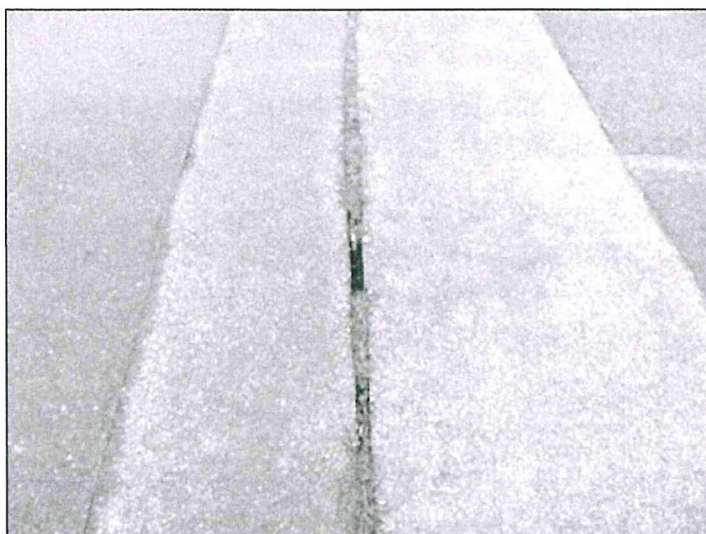
Oblast mostního závěru. Místo konstrukce-pouze spára.

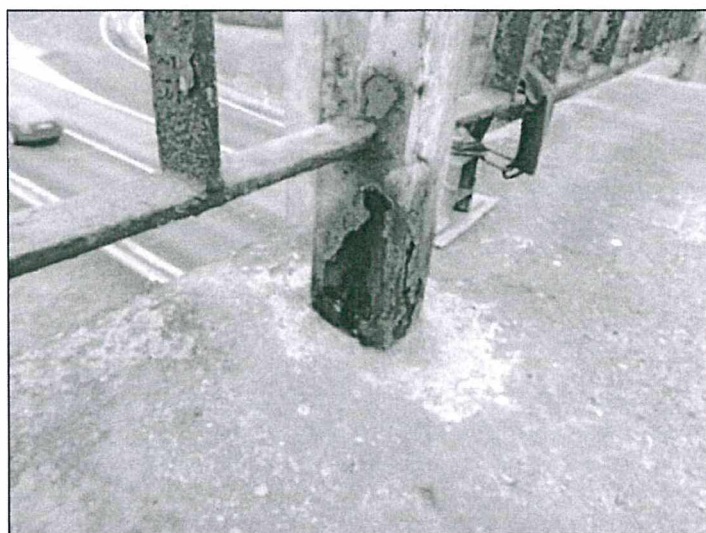
Detail poškozené konstrukce zábradlí.

- [4.1] 4 Vybavení mostu Nejsou.
- [4.2] 4.1 Svodidla/zábradelní svodidla Napojení svodidel před a za mostem neodpovídá platným předpisům.
- [4.3] 4.2 Zábradlí Lokálně je zábradlí mírně deformované, některé sloupky jsou mrazem přizvedlé. Zábradlí je již zcela bez ochrany proti korozi - **silná povrchová koroze, lokálně jsou sloupky zcela prokorodované.**
- [4.4] 4.6 Území pod mostem a přístupové cesty Závady na D11 nebyly zjišťovány.
Oblasti svahů podél opěr a křídel dlouhodobě neudržované - porost v bezprostřední blízkosti zdiva. Obložení svahů betonovými deskami poškozené, lokální sesuv. Výskyt porostu.
- [4.5] 4.7 Cizí zařízení na mostě Reklamní poutače jsou kotvené zajišťovacími řetězy k zábradlí, které je vlivem koroze velmi oslabené.
