Restaurování sloupu se sochou Ecce Homo

(Bezručova ulice, parcela č. 439,k.ú. Šternberk)

Restaurátorský záměr sloup se sochou Ecce Homo

ÚSKP ČR: 11139/9-23

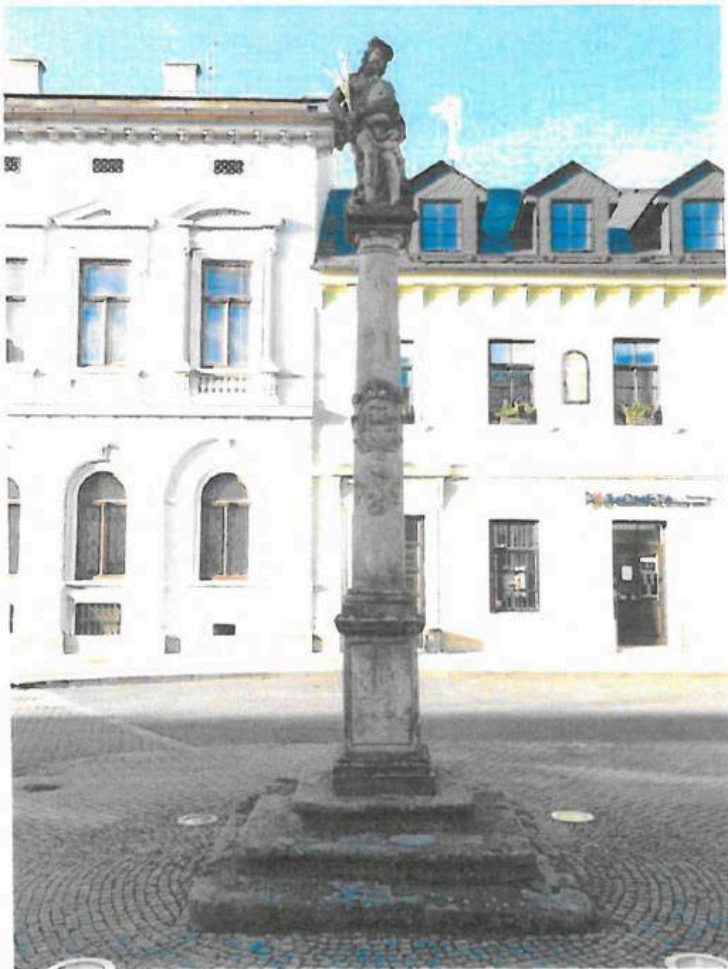
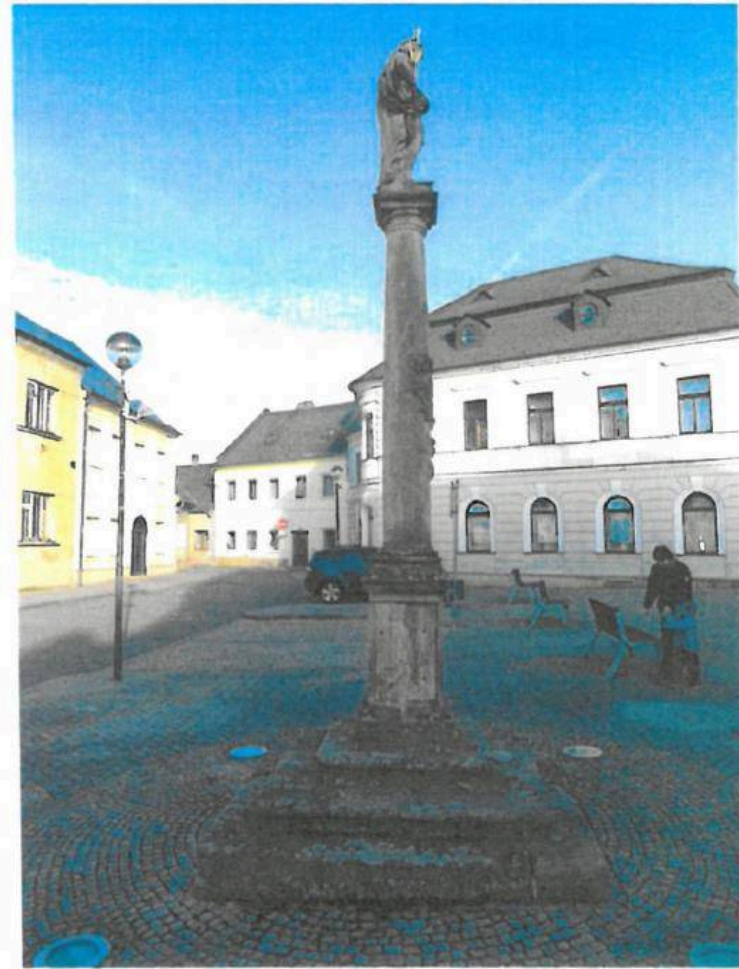
Celkový pohled – ze statického pohledu je památka v dobrém stavu, dle vizuálního průzkumu není poškozena prasklinami od spojovacích čepů.

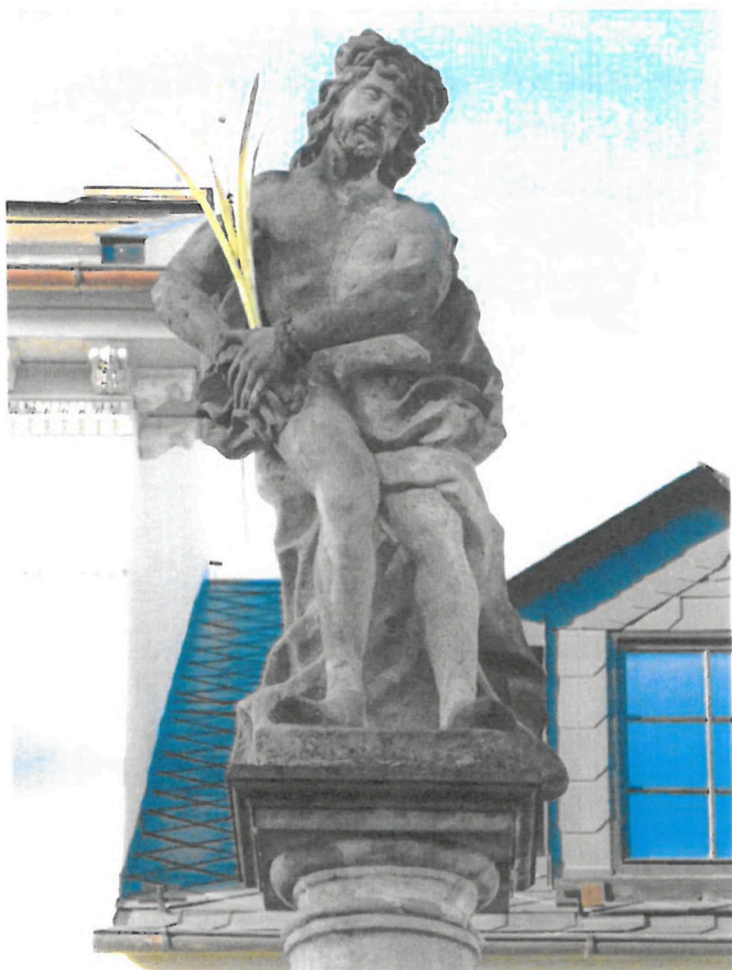
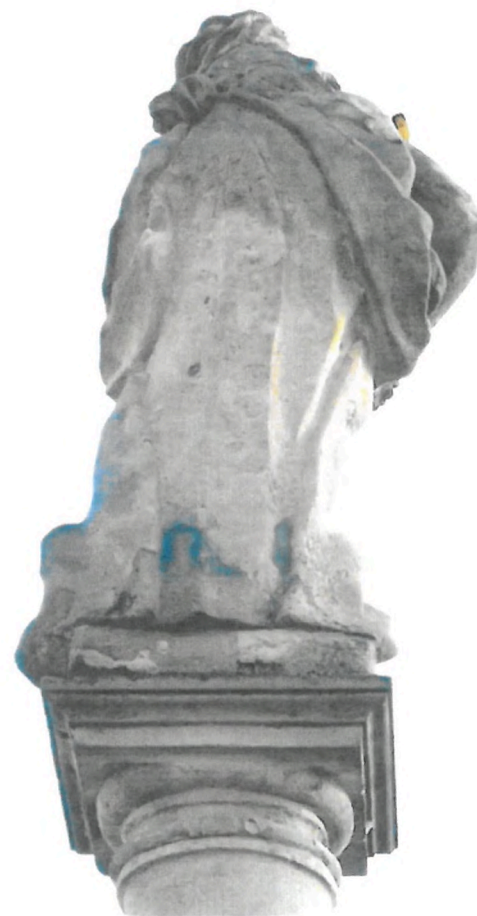
Socha Ecce Homo – biologické napadení, kámen povrchově degradovaný s tmavými depozity.

- **očištění povrchu kamene od biologického napadení** – bude provedeno pomocí regulované tlakové vody, dočištění bude provedeno nekovovými kartáči.
- **zpevnění poškozeného kamene organokřemičitými prostředky** – kámen bude konsolidován organokřemičtým zpevňovacím prostředkem Funcosil Steinfestiger 300 (fa. Remmers).

- **odstranění sádrovcových krust** - pro odstranění bude použito opakovaných buničinových zábalů na bázi 6% roztoku hydrogenuhličitanu amonného, krytých PE folií. Kámen bude citlivě čištěn kartáčky, a po té regulovanou tlakovou vodou, párou.

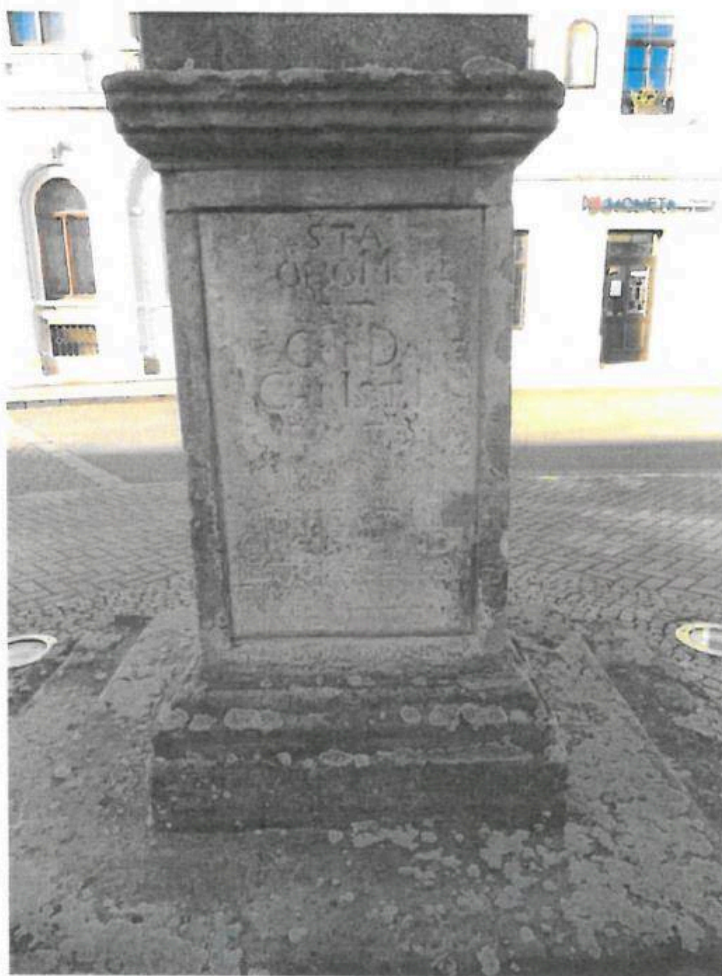
Čelní strana podstavce s nápisem.

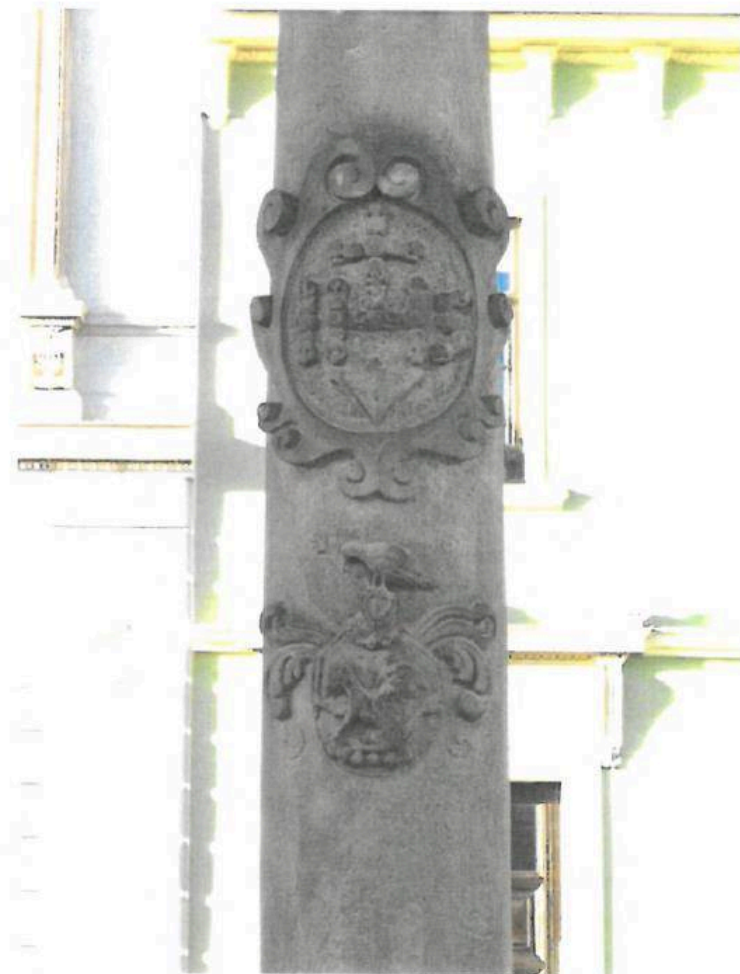
Reliéfni znak donátora Martina Maxmiliána Steffecha v ozdobné kartuši.

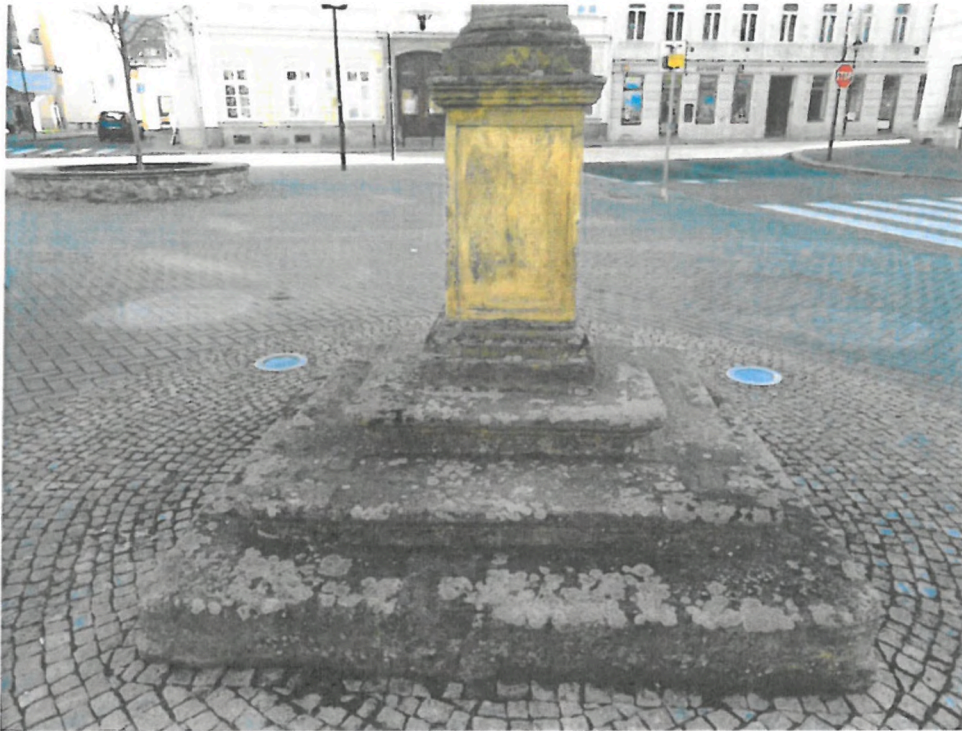
Poškozená spodní část schodového stupně – biologické napadení, depozity, mechanické poškození.

- **základový obvodový schodový stupeň** – dožitá spárování a tmely budou mechanicky odstraněny a nahrazeny novými.
- **čištění tmavých depozitů** – silikátové krusty uzavírající povrch kamene, způsobující poškození budou šetrně sejmuty formou zábalů v buničině. Rozsah čištění bude upřesněn se zástupci NPU při vstupním kontrolním dni.

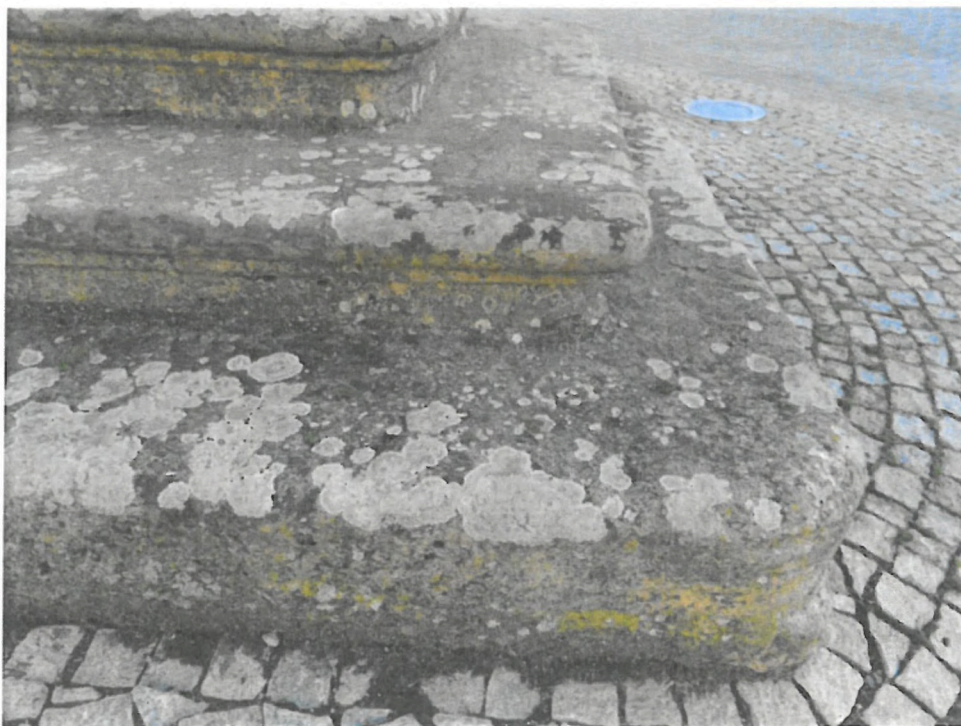
Detail schodů s biologickým napadením.

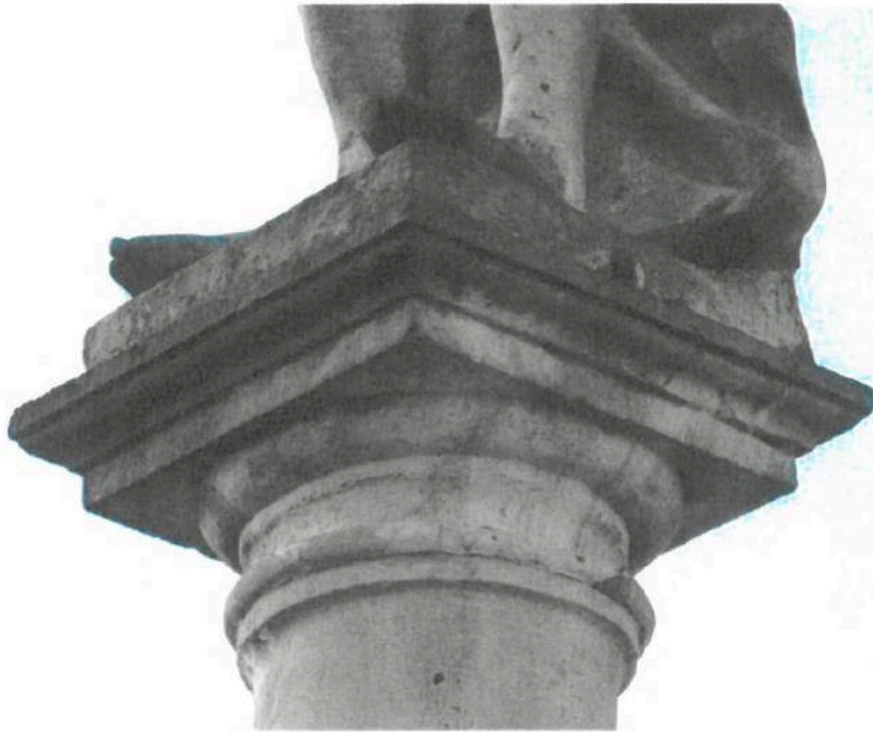
Hlavice sloupu – v horní části dřívku je kámen zvětralí.

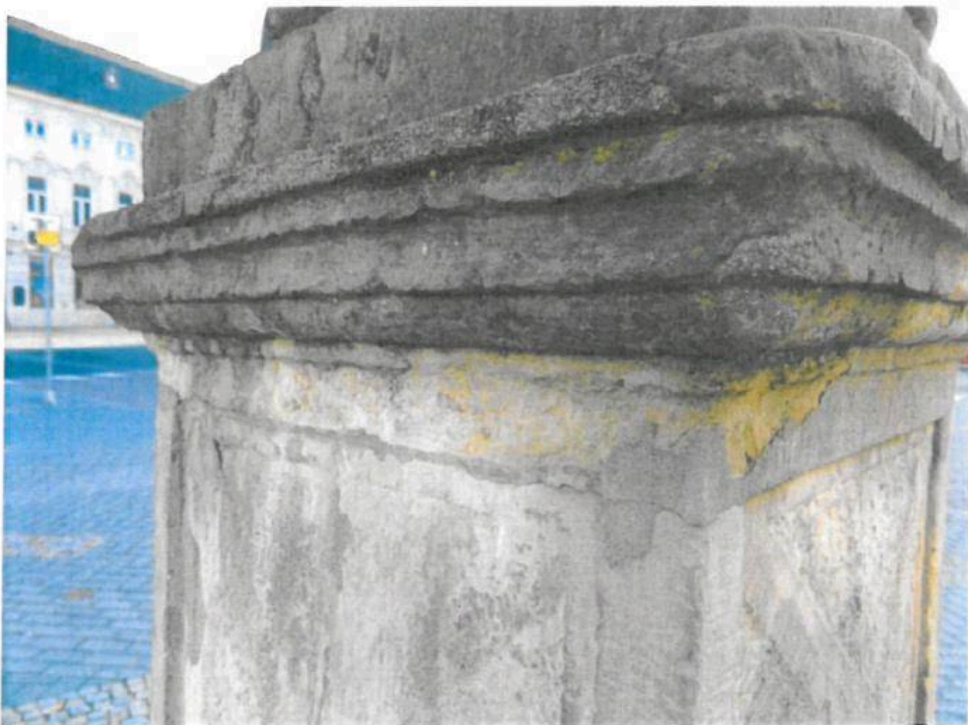
Detail dožitých cementových doplňků na podstavci.

- **odstranění dožitých vysprávek** – nevhodné vysprávky budou odstraněny mechanicky pomocí dlátek.
- **doplnění chybějících částí a nevhodných starých dožitých doplňků směsí umělého kamene** – Plastické retuše budou provedeny minerálním tmelem na bázi bílého cementu a křemičitého písku, modifikovány akrylátovou disperzí Sokrat 2802 (6%) a přírodními pigmenty (Bayferox). Plnivem tmelu bude křemitý kopaný střelečský písek. Poměr pojivo - plnivo bude v rozsahu 1: 3 až 1: 4.
