## Technická specifikace pro PD

**Název akce:** II/334 Radlice, most ev.č. 334-010

**Místo realizace akce :** most na silnici č. II/334 v km 25,513 přes potok v obci Radlice, okres Kolín, CMS Zásmyky

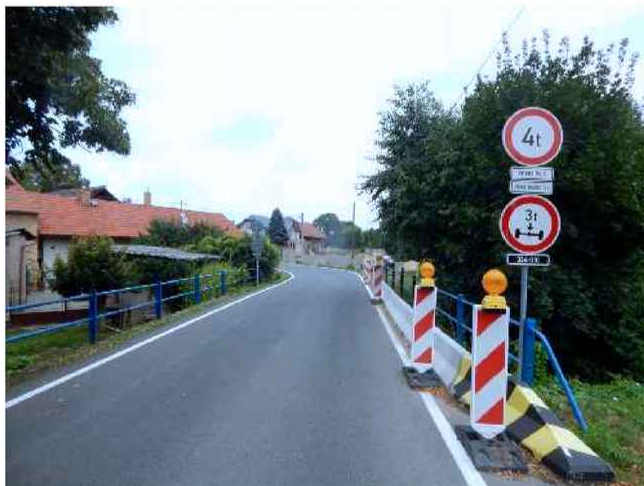
Šířkové uspořádání proti směru staničení.

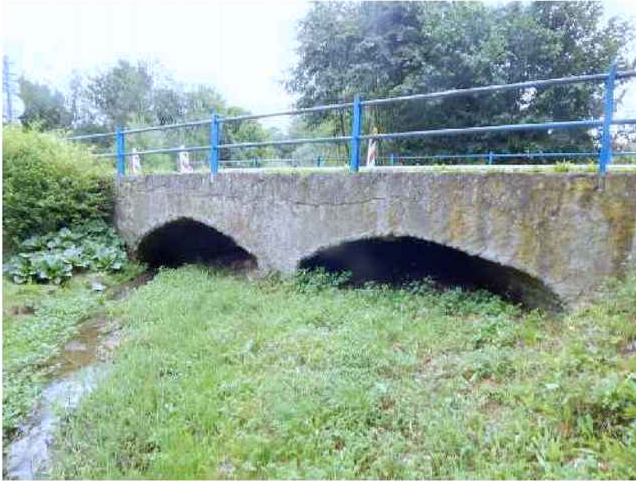
Pohled na pravý bok mostu.

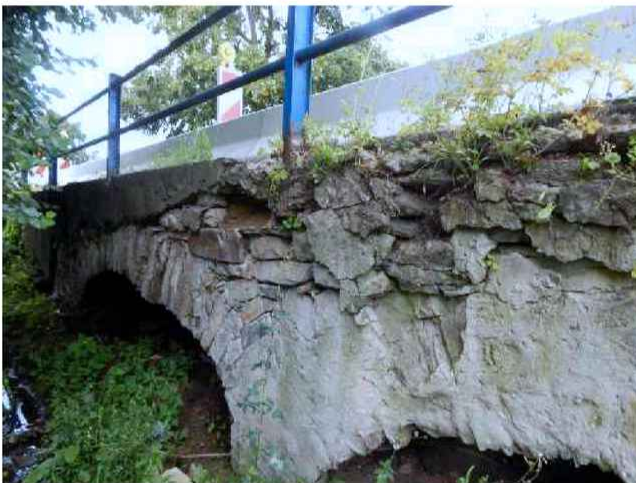
**Současný stavební stav mostu je st. VII –havarijní.** Stav mostu se stále zhoršuje. Na klenbových pasech jsou závažné poruchy. Klenba ve 2. poli je deformovaná. Vlevo u okraje je podélná rozevřená trhлина a kaverna v celé tloušťce klenby. Vpravo v čelní zdi horizontální trhлина s vypadlými kameny. Nad pilířem P2 došlo k vyvalení čelní zdi.

Rozpad levé čelní zídky nad středním pilířem P2. Vypadlé kameny.

- Vypracování projektové dokumentace v úrovni DÚR, DSP, PDPD na přestavbu mostu. Součástí PD bude odstranění stávajícího mostu, stavba nového mostního objektu a dopravní opatření.

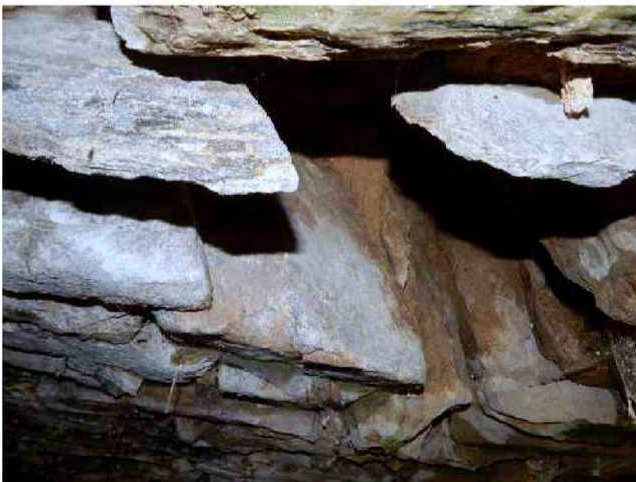
Výrazná porucha v poli 2. Vypadlé kameny z nosné konstrukce na levé straně cca 80 cm od levého kraje.
