Objednávka - Oprava a restaurování 3 ks památníků obětem I. světové války v Horních Počernicích

ZÁMĚR a ROZPOČET na opravu a restaurování 3 ks památníků obětem I. Světové války v Horních Počernicích.

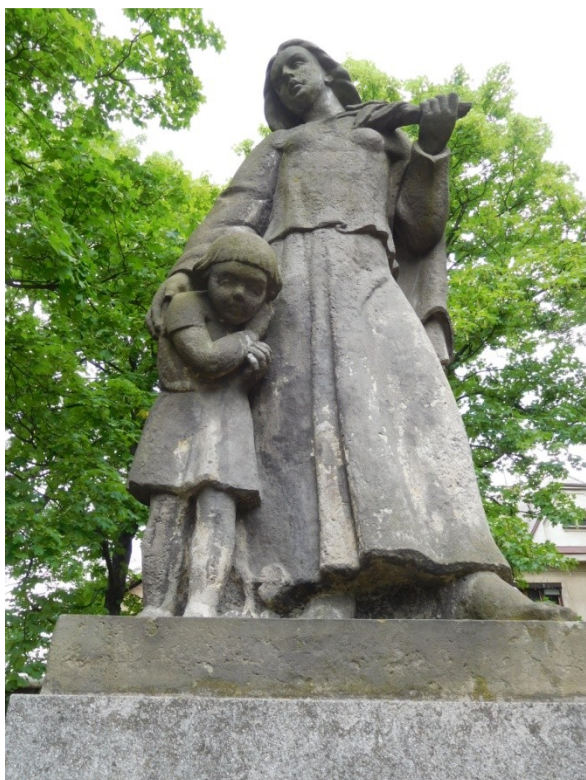
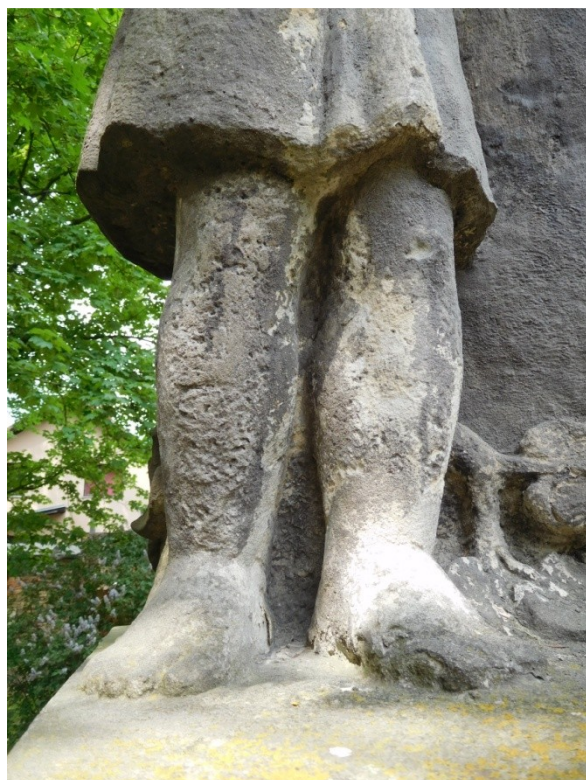
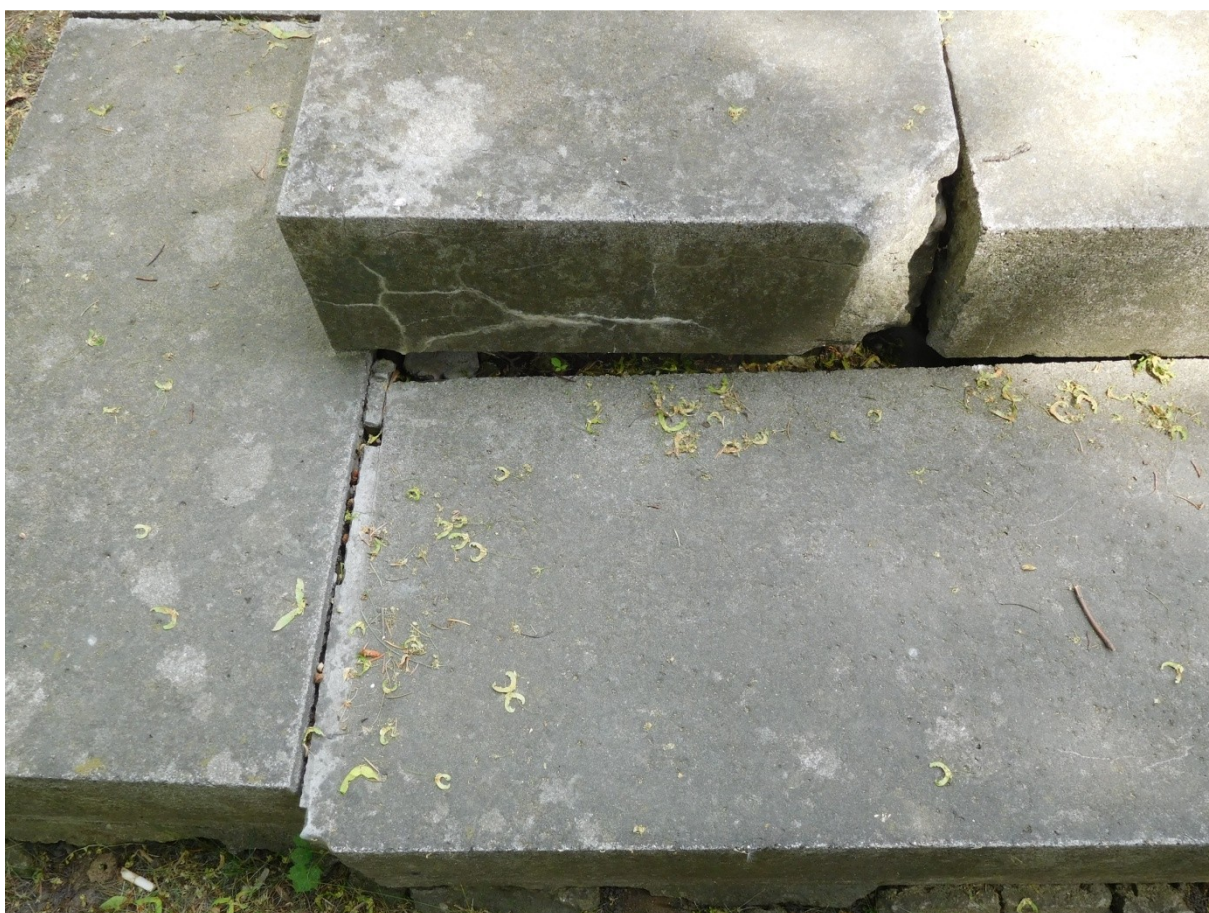
povrchové destrukce kamene, u sochy povětrnostními vlivy (chybí detaily nohou) u soklu převážně mechanické, rozpořhované kameny soklu.

Kámen, zejména pískovec je především působením povětrnostních vlivů povrchově velmi narušen. Některé detaily jako prsty nohou jsou již špatně čitelné. Schodišťové stupně soklu jsou na několika místech působením zemní vlhkosti a mrazu posunuty a dále mechanicky narušeny (olámané rohy). Spáry mezi jednotlivými bloky kamene jsou místy vypadány. Celá památka je pokryta vegetací (mechy a lišejníky). K tomuto stavu přispívá i to, že pomník je osazen v parku, obklopen stromy.

po provedení vstupní fotodokumentace bude pomník napuštěn přípravkem hubícím vegetaci, po jeho působení bude vše omyto tlakovou vodou. Tlak bude přizpůsoben stavu kamene. Po vyschnutí bude nepevný kámen hloubkově napuštěn organokřemičitým zpevňovačem a po uplynutí technologické pauzy potřebné pro vytvrnutí zpevňovače, dojde k doplňování plastických nedostatků. K doplňování bude použit tmel (umělý kámen) na cementové bázi. Tvrdost, zrnitost i barva tmelu bude přizpůsobena okolí tmeleného kamene. Budou srovnány uvolněné kameny soklu a doplněny vypadané spáry. Po té budou provedeny lokální barevné retuše vysprávek. Na závěr bude celá památka opatřena preventivním protivegetativním nástřikem. Po dohodě s památkáři může dojít i k následnému nástřiku hydrofobizací.

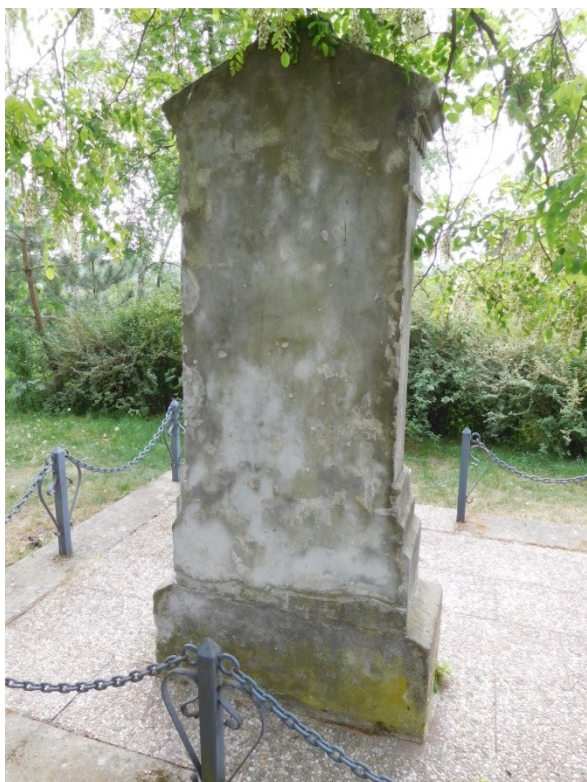
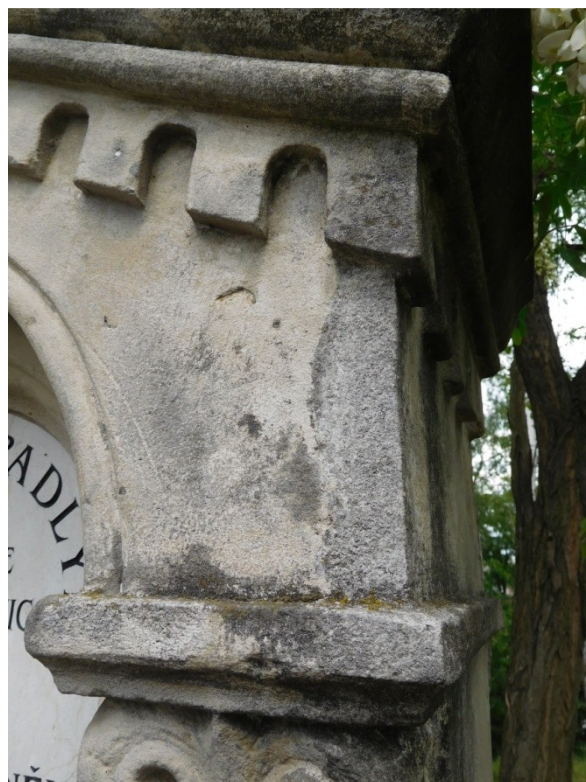
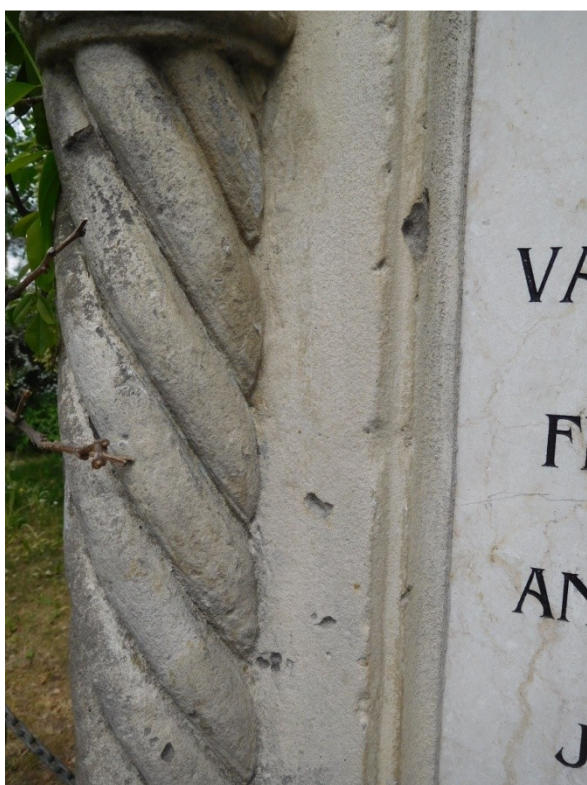
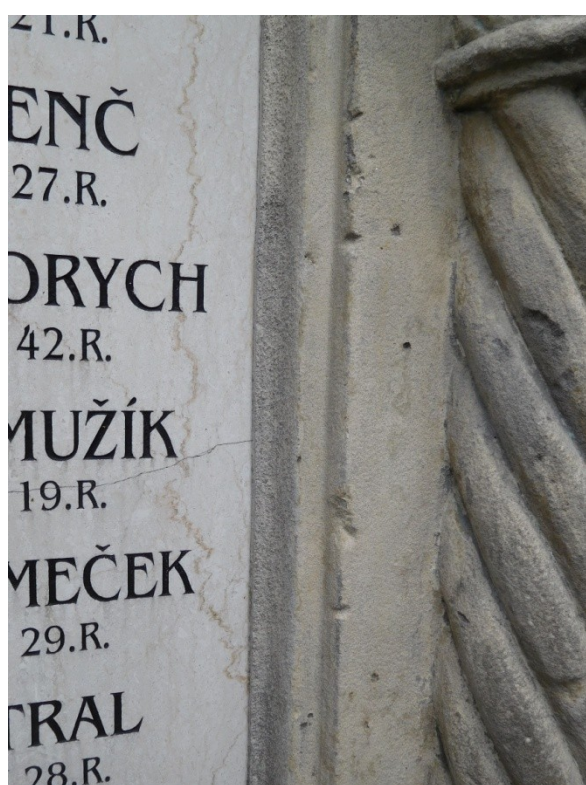
vegetace a drobná mechanická poškození

Kámen, je povrchově narušen působením povětrnostních vlivů. Je zde i mnoho drobných mechanických poškození. Místy jsou vypadané spáry. Celá památka je pokryta exhaláty a vegetací (mechy a lišejníky). K tomuto stavu přispívá i to, že pomník je osazen v lesoparku.

po provedení vstupní fotodokumentace bude pomník napuštěn přípravkem hubícím vegetaci, po jeho působení bude vše omyto ručně vodou.(není přístup k tekoucí vodě) Po vyschnutí bude nepevný kámen hloubkově napuštěn organokřemičitým zpevňovačem a po uplynutí technologické pauzy potřebné pro vytvrzení zpevňovače, dojde k doplňování plastických nedostatků. K doplňování bude použit tmel (umělý kámen) na cementové bázi. Tvrdost, zrnitost i barva tmelu bude přizpůsobena okolí tmeleného kamene. Budou srovnány uvolněné kameny soklu a doplněny vypadané spáry. Po té budou provedeny lokální barevné retuše vysprávek. Na závěr bude celá památka opatřena preventivním protivegetativním nástřikem. Po dohodě s památkáři může dojít i k následnému nástřiku hydrofobizací.

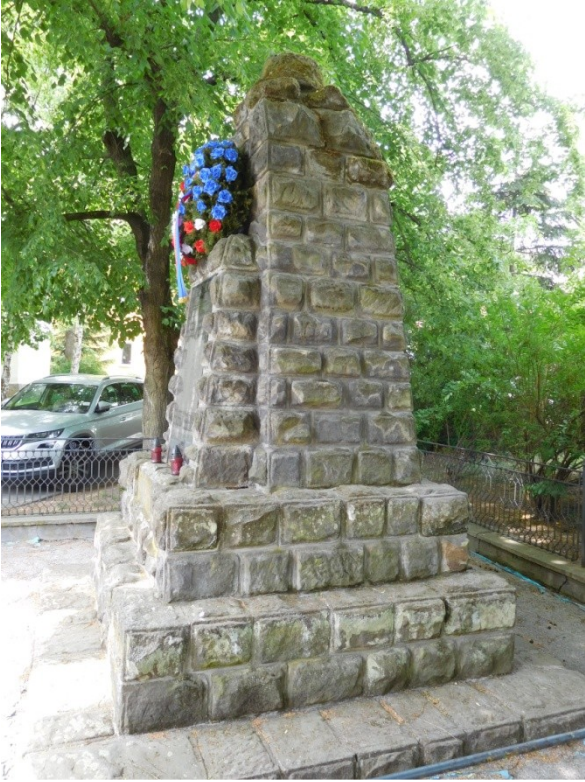
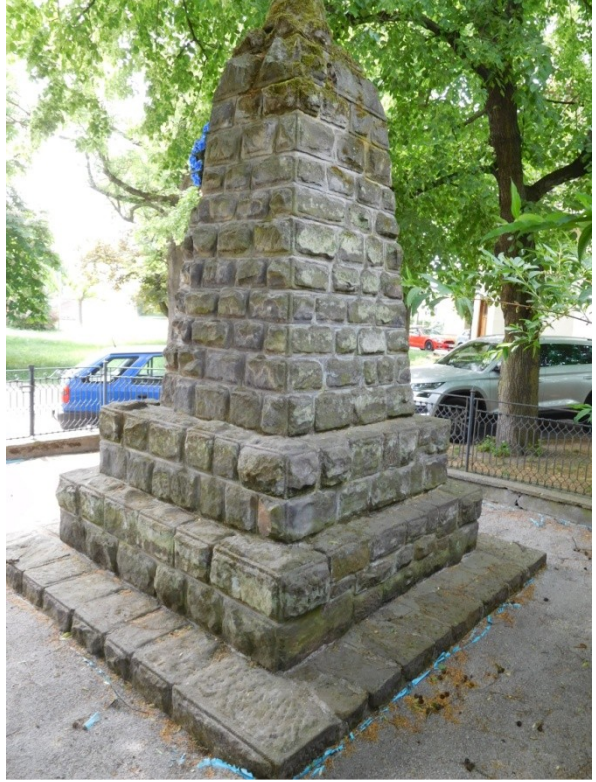
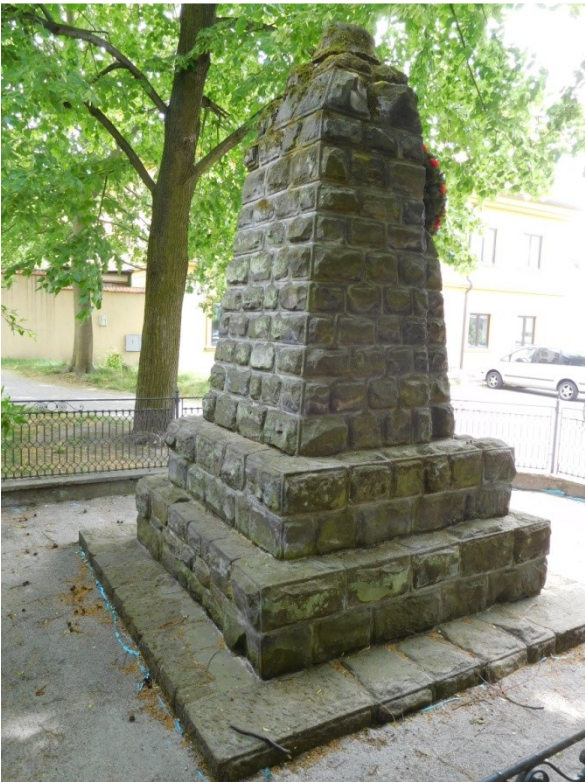
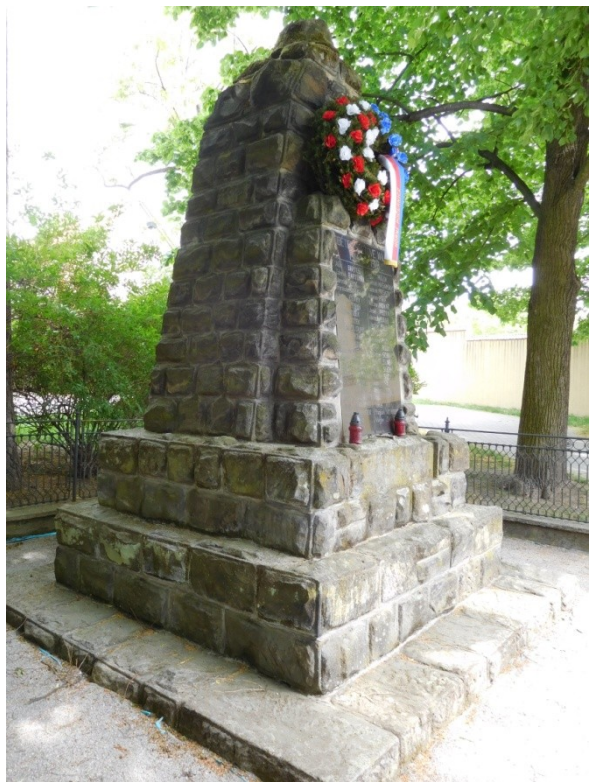
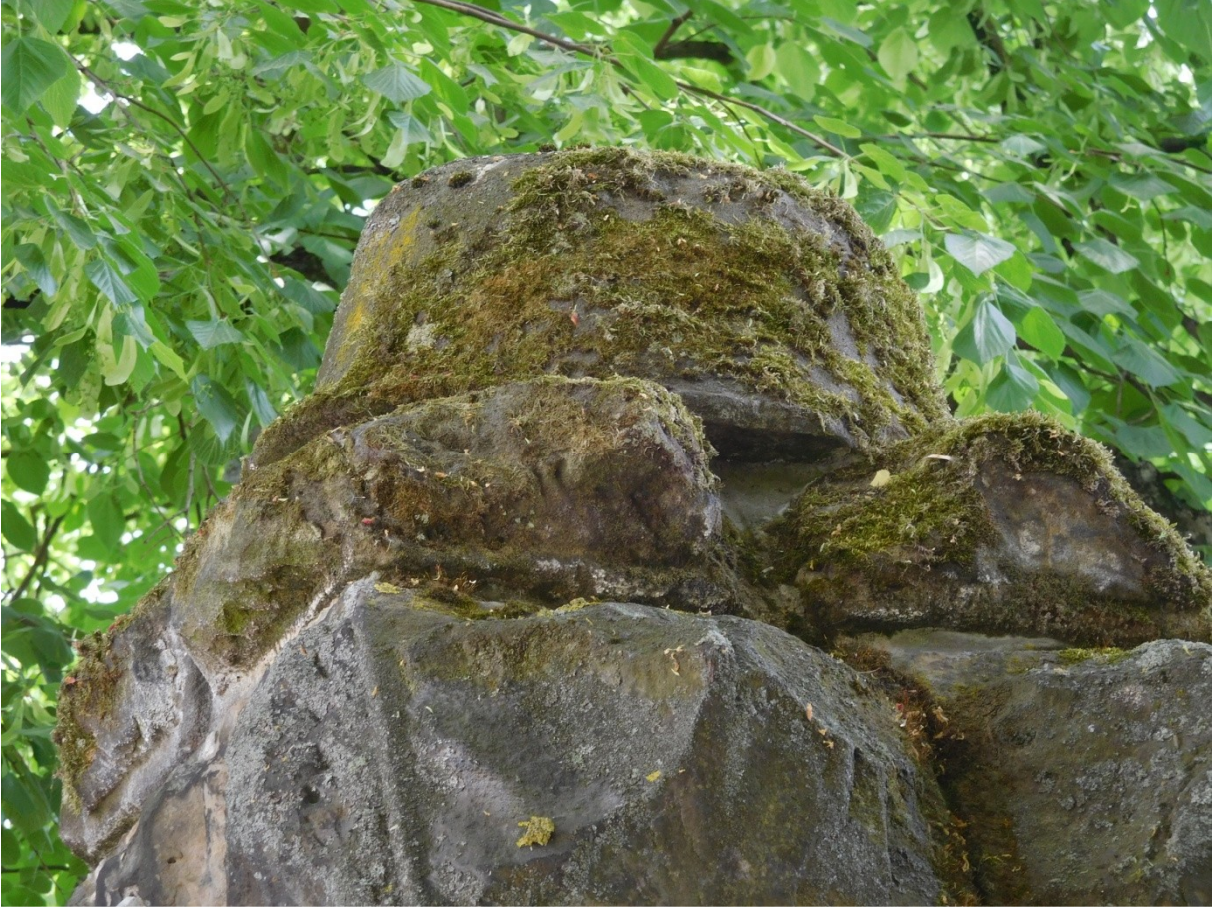
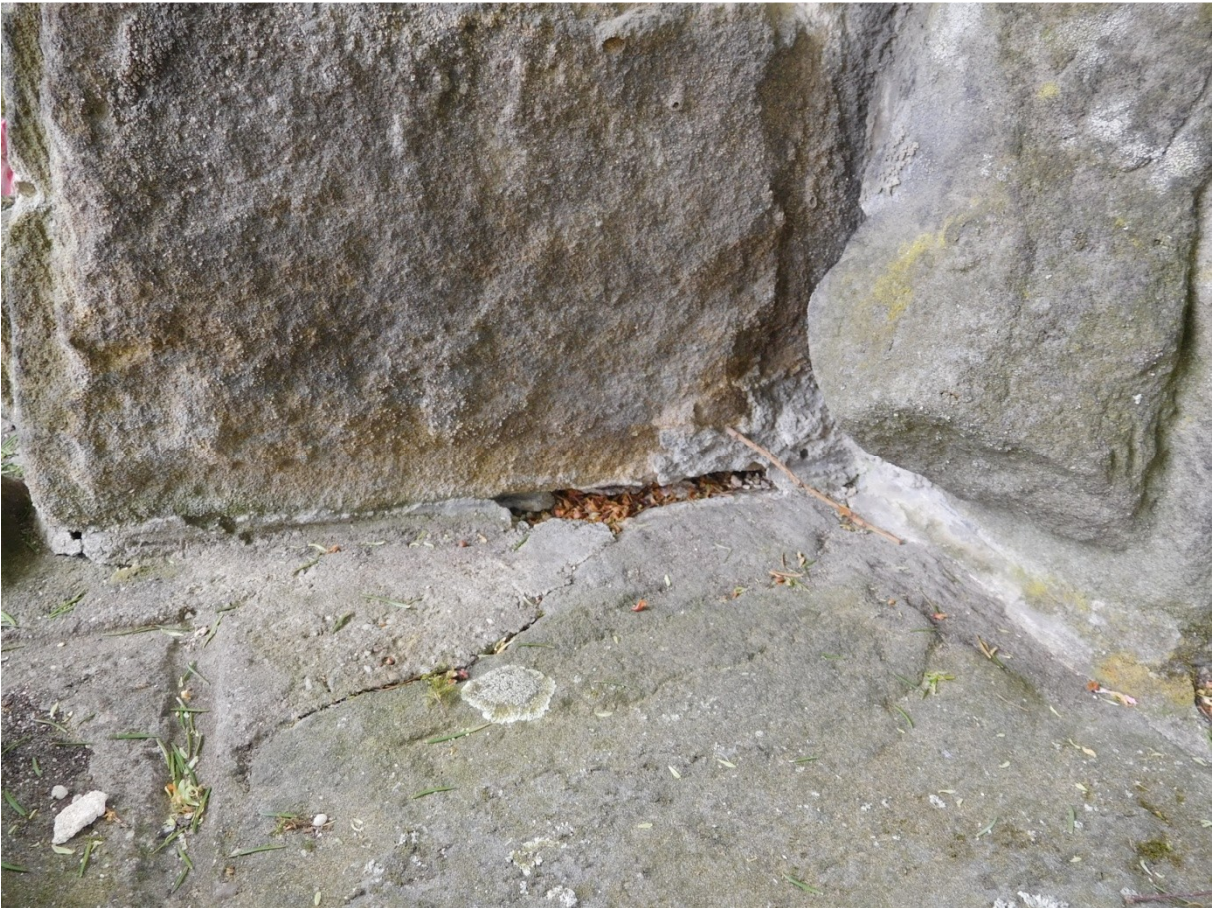
Kámen, je působením povětrnostních vlivů povrchově narušen. Místy se vyskytují drobná mechanická poškození. Spáry mezi jednotlivými kameny jsou místy vypadané. Celá památka je pokryta silnou vrstvou vegetace (mechy a lišejníky). K tomuto stavu přispívá i to, že pomník je osazen v parku, obklopen stromy.

po provedení vstupní fotodokumentace bude pomník napuštěn přípravkem hubícím vegetaci, po jeho působení bude vše omyto tlakovou vodou. Tlak bude přizpůsoben stavu kamene. Po vyschnutí bude nepevný kámen hloubkově napuštěn organokřemičitým zpevňovačem a po uplynutí technologické pauzy potřebné pro vytvrdnutí zpevňovače, dojde k doplňování plastických nedostatků. K doplňování bude použit tmel (umělý kámen) na cementové bázi. Tvrdost, zrnitost i barva tmelu bude přizpůsobena okolí tmeleného kamene. Bude srovnána místy nerovná dlažba a doplněny vypadané spáry. Po té budou provedeny lokální barevné retuše vysprávek. Na závěr bude celá památka opatřena preventivním protivegetativním nástřikem. Po dohodě s památkáři může dojít i k následnému nástřiku hydrofobizací.
