ZPRÁVA Z PROHLÍDKY č.2

Oprava podlahy ve společné odkládací místnosti ve 2.NP
Hoblíkova 32 ,Nový Jičín

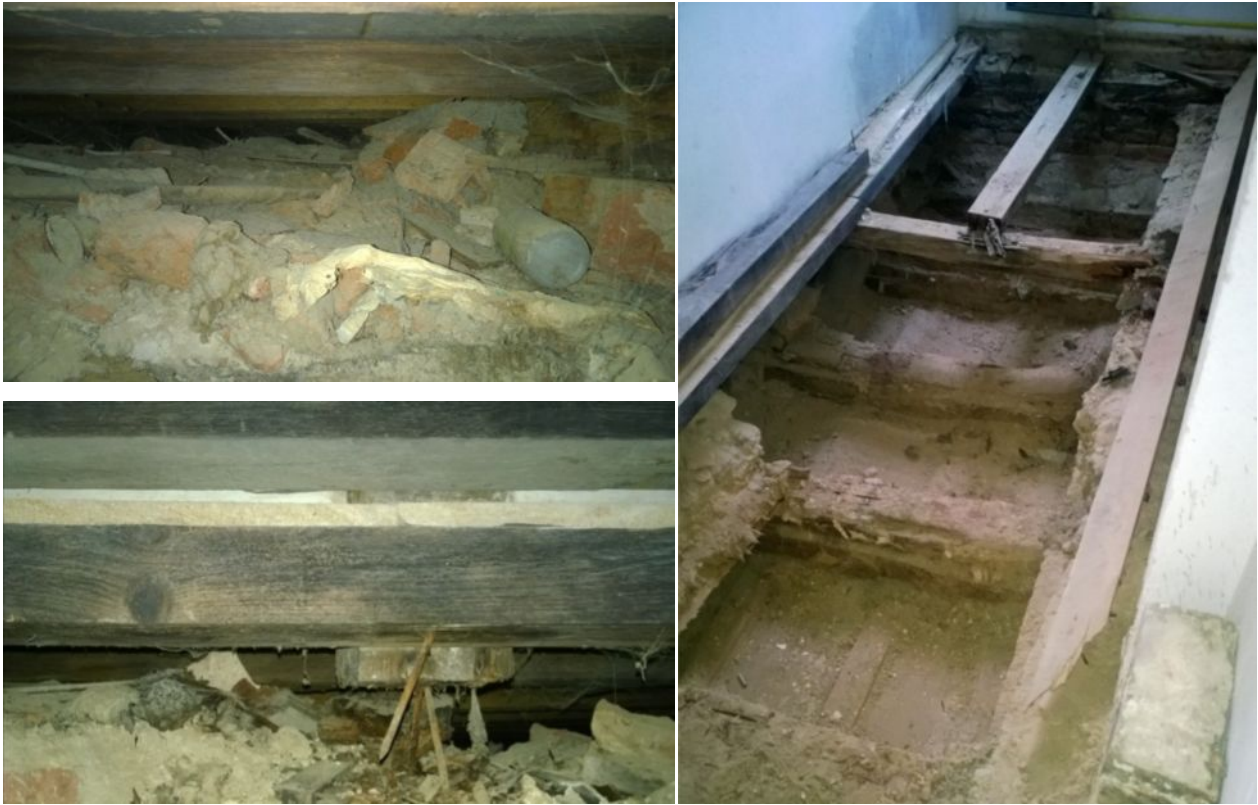
- suť z rekonstrukce spojené s vestavbou podkroví se nachází rovněž pod podlahou sousední obytné místnosti
- sloupek krovu vynášející vaznici a skrytý v příčce mezi obytnou místností a sušárnou není uložen na žádnou podpurnou konstrukci.
- stávající nosné stropní trámy jsou napadeny hnilobou, je zřejmá jejich degradace a neplní tak již na 100% svou funkci

Foto sutě pod obývanou částí, celkové foto a foto nepodepřené sloupku krovu

Při místním šetření byly zvažovány sanační práce v omezeném prostoru sušárny, tak aby nebylo nutné vystěhovat sousední obytné prostory. Bohužel vzhledem k velmi malému prostoru a nemožnosti provádění stavebních prací (uložení nového ocelového nosníku pod sloupky krovu a protézování stávajících dřevěných trámů), bude nutné odkrýt i zbývající část řešeného stropu a sanovat celou půdorysnou plochu. Za tímto účelem doporučuji zpracovat projektovou dokumentaci včetně zaměření s podružným odkrytím a vyčištěním zbývající části stropu.
