| | | DATUM | PODPIS | A | | | B | | |
| | DATUM | PODPIS | | | | | | | | | | | | |
| A | | | | | | | | | | | | | | |
| B | | | | | | | | | | | | | | |
| PROJEKT:<br><b>K Sinoru 68/37, Plzeň-Lhota</b><br><b>Stavební úpravy objektu</b><br><b>„Muška“</b><br>Statické a stavební posouzení poruchy rohu<br>obvodového zdiva | | | | IČO: 49194852<br>FORMÁT: A4<br>DATUM: 05/2018<br>STUPEŇ: Odb.pom.<br>Č.ZAKÁZKY: 74/18<br>MĚŘÍTKO: –<br>Č.PŘÍLOHY: 1 | | | | | | | | | | |
| PŘÍLOHA:<br>Posouzení poruchy objektu a návrh opravy | | | | | | | | | | | | | | |

Na základě objednávky investora stavebních úprav a majitele objektu Městského obvodu Plzeň 10 – Lhota byla provedena kompletní prohlídka objektu „Muška“, K Sinoru 68/37, Plzeň-Lhota. Byla prohlédnuta s ohledem na zjištěnou poruchu nosného zdiva v severozápadním rohu objektu. Z této prohlídky byla pořízena fotodokumentace, která je součástí tohoto statického a stavebního posouzení této poruchy a následného stanovení návrhu opravy poruchy.

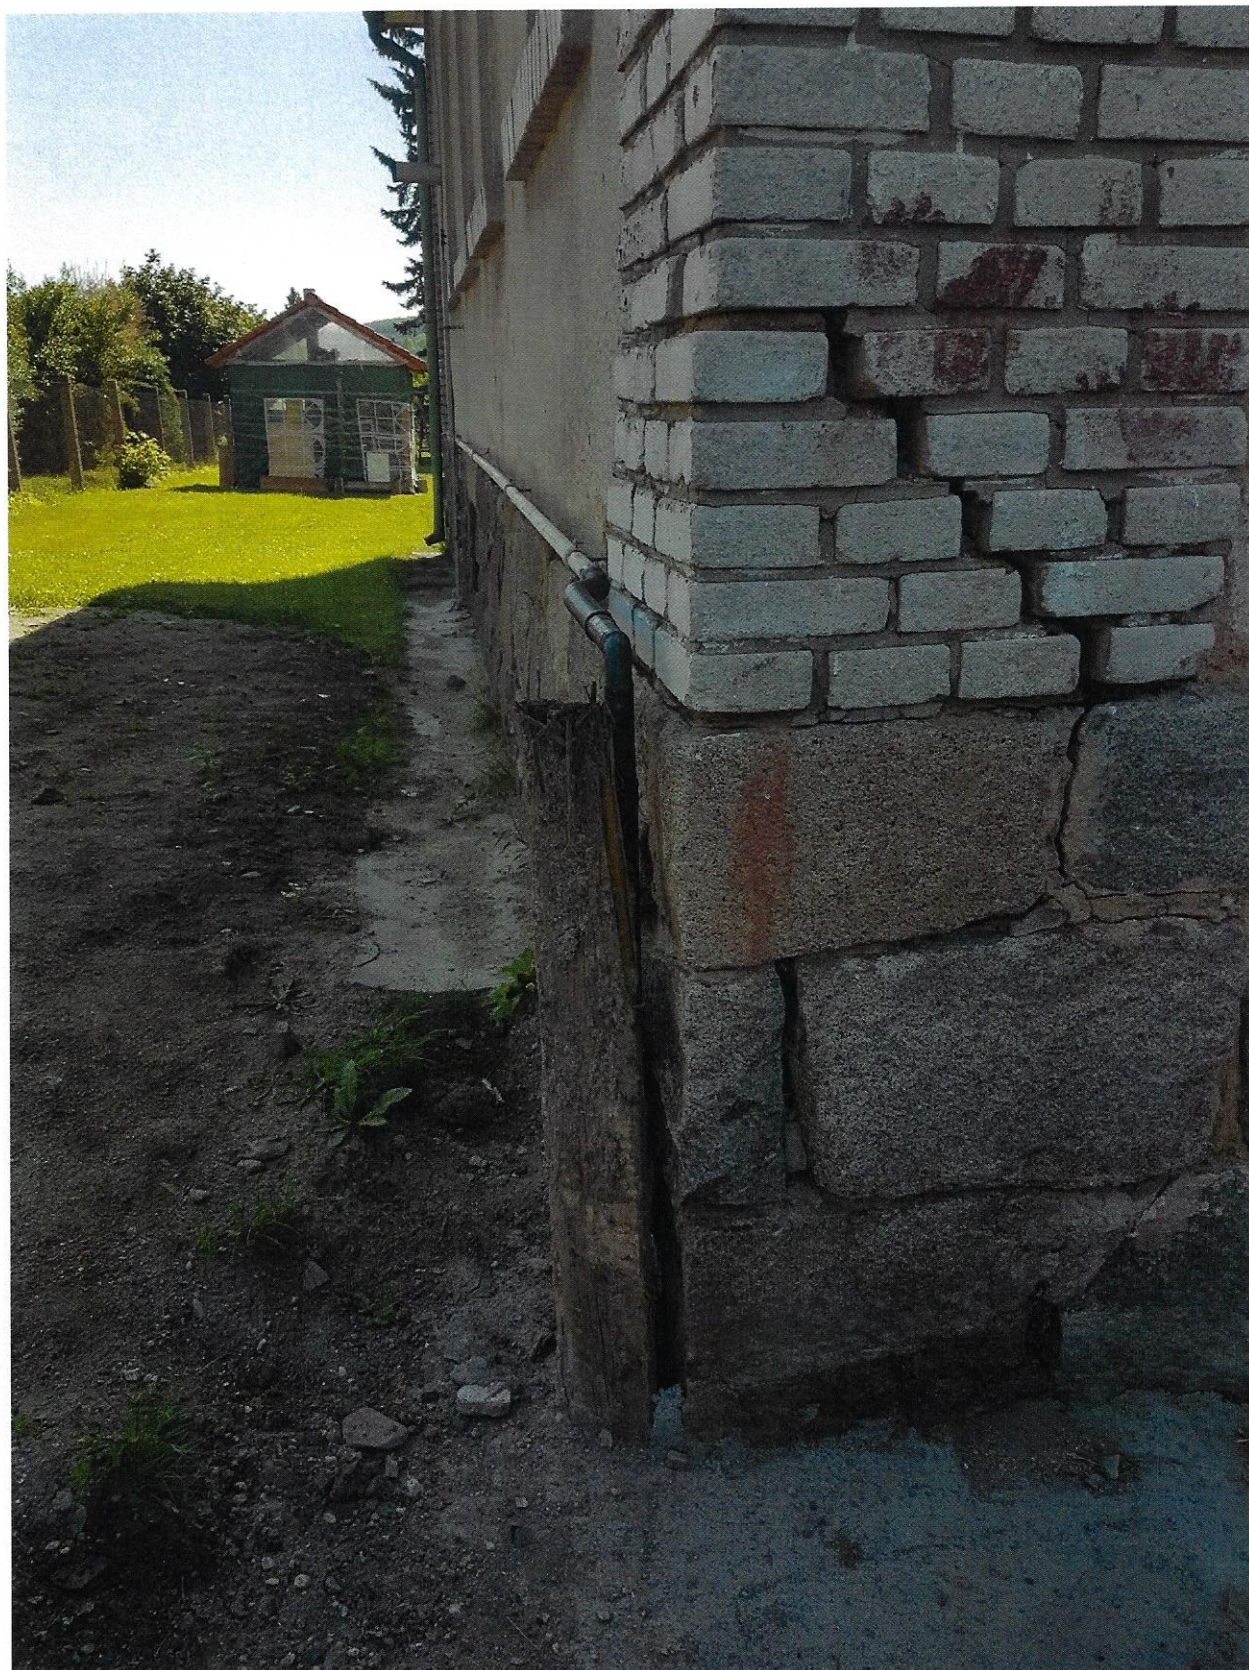
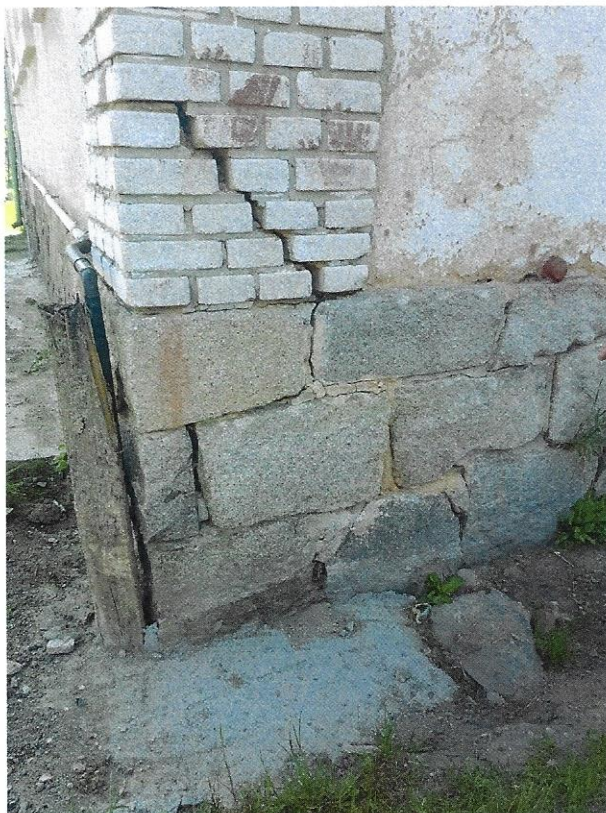
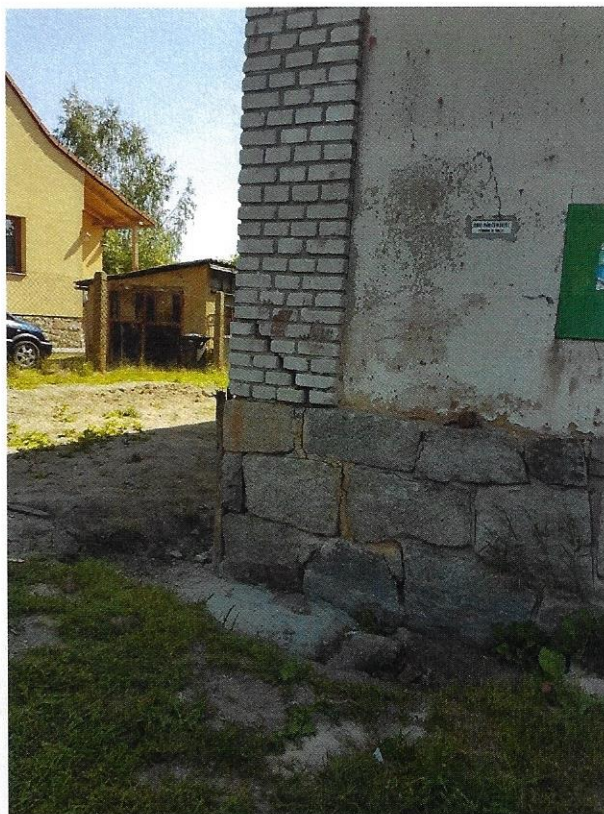
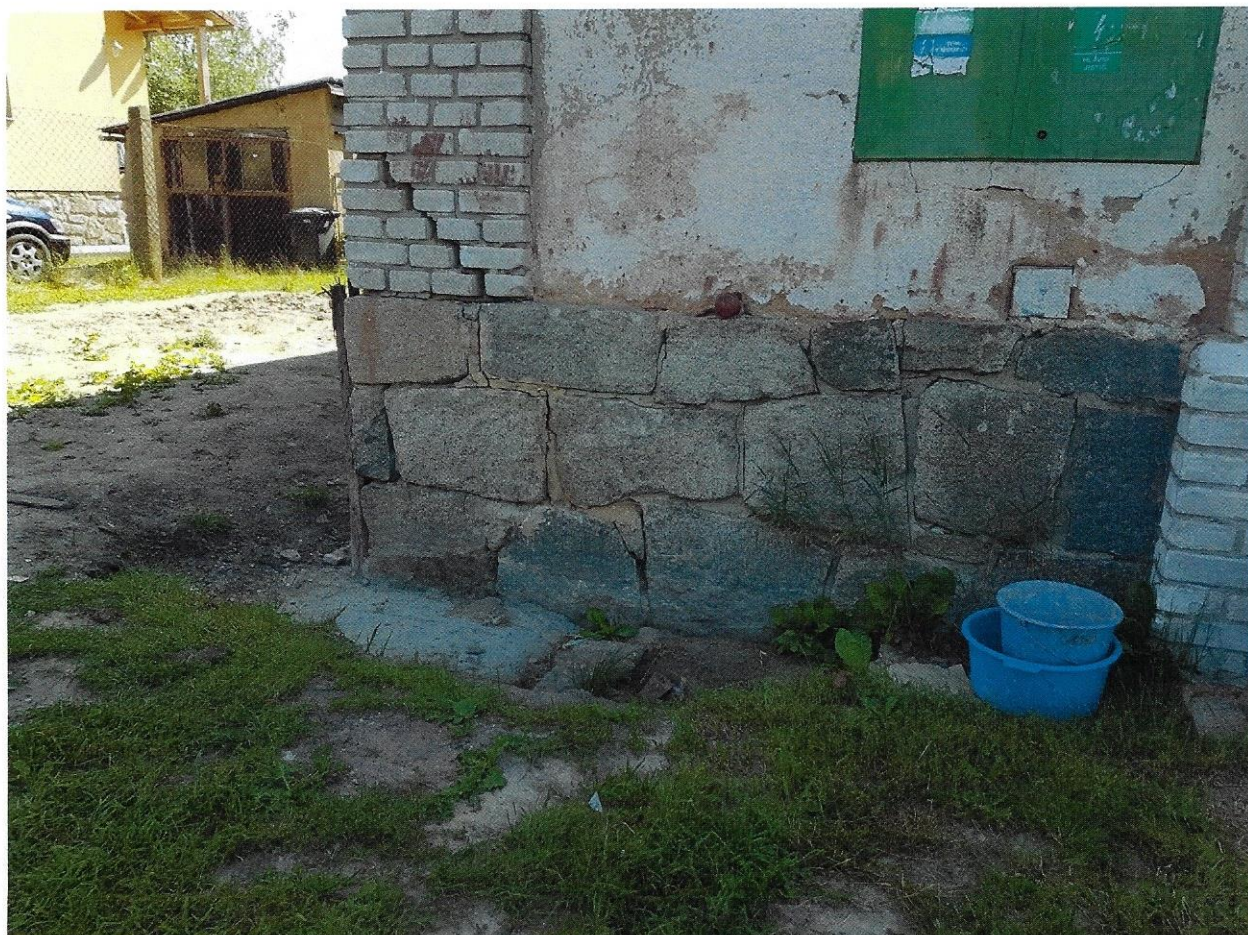
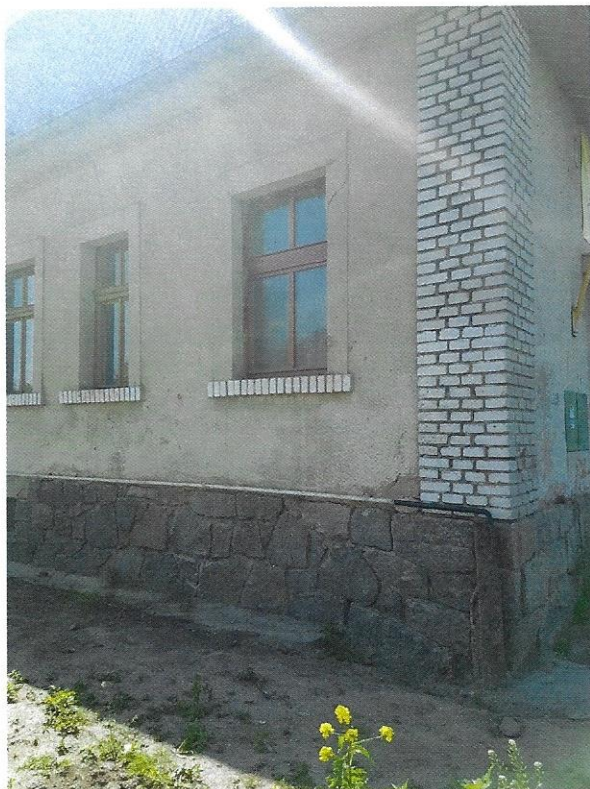
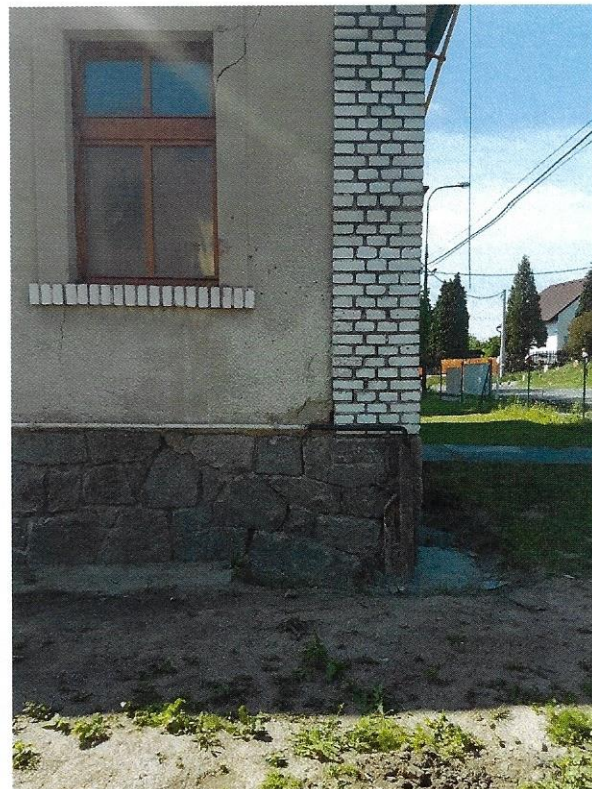
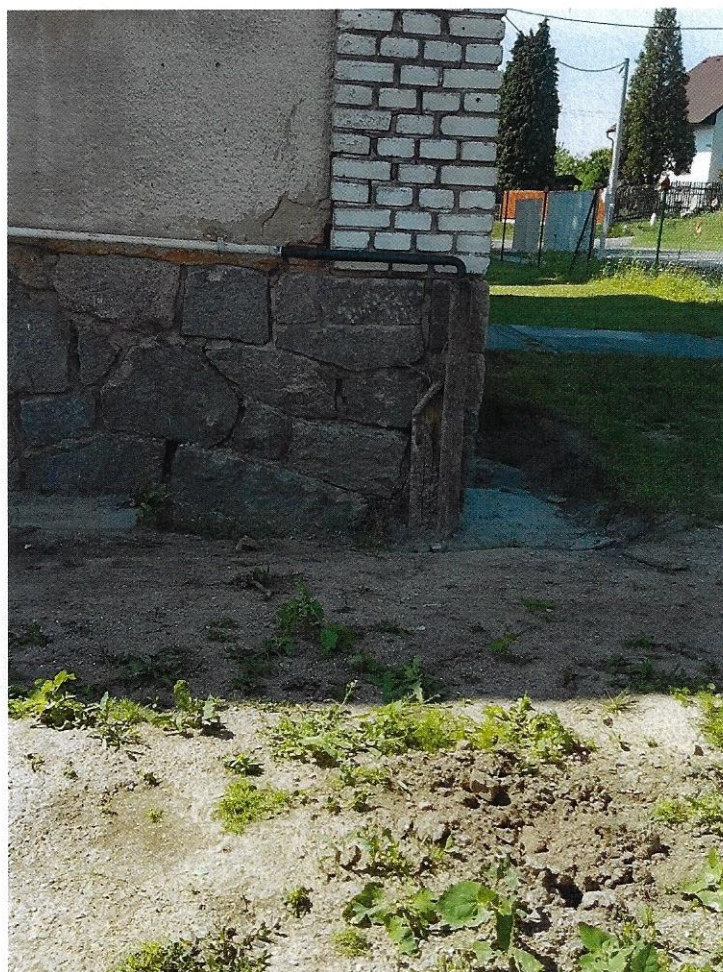
**Fotodokumentace poruchy**

Porucha je patrná z fotodokumentace a je situována do nadzákladového zdiva v nepodsklepené části objektu. V této části nosné obvodové stěny tl. 370-400mm došlo k poklesu rohové části zdiva a základu. Původní základové zdivo je patrně špatně založené – v malé hloubce a nedostatečně únosné zemině v horních terénních vrstvách. Dále patrně dochází k podmáčení povrchovou, především dešťovou vodou, která není dostatečně odvedena od objektu. Posledním faktorem pro vznik nebo prohloubení poruchy je provedení kanalizační jímky v těsné blízkosti objektu – severozápadního nepodsklepeného rohu objektu. Všechny tyto vlivy způsobily, že došlo k poklesu rohové partie objektu v části nosné obvodové stěny a tím k porušení nadzákladového zdiva. Tento fakt je zhoršován ještě situací, kdy podlaha 1.NP v rohu objektu je cca 1000-1100mm vyšší oproti terénu v rohu objektu. To znamená, že násyp pod podlahou vyvoluje dnes již nežádoucí šikmé tlaky na porušené zdivo a stav se tím ještě zhoršuje nebo již zhoršil. Z dnešního pohledu lze konstatovat, že rohová partie zdiva již neplní svoji funkci a porucha je v takovém stavu, že je dnes pokles dále nepokračuje. z dlouhodobého hlediska je ovšem stav neúnosný a hrozí, že bude porucha pokračovat v další části nosné obvodové stěny především směrem k podsklepené části objektu, která je patrně stabilněji založena.

Navrhujeme následující stavebně konstrukční opatření:

- Uvnitř objektu navrhujeme provést v šíři 800mm od nosné obvodové stěně kompletní vybourání podlahové konstrukce v délce 1,8m od rohu směrem ke vchodu do objektu – k nosné příčné stěně a 2,4m od rohu v podélném směru, směrem k podsklepené části objektu.
- V těchto pruzích navrhujeme kompletní vybourání podlahových konstrukcí včetně všech skladeb a podkladních vrstev pod nimi i včetně konstrukcí a zařizovacích předmětů nad nimi.
- Dále navrhujeme odkopání násypu v celém rozsahu pod takto odkrytou podlahou a to až na úroveň (hloubku) končícího základového zdiva obvodové nosné stěny – předpoklad je 1,2-1,5m pod podlahou 1.NP.
- Po provedení takto obnažené nosné stěny bude provedeno přibetonování v minimální tloušťce konstrukce 250mm k nosné obvodové stěně v obnaženém rozsahu – 250mm

směrem do objektu a to na výšku od základové spáry až pod novou konstrukci podlahy v 1.NP – tj. nového podkladního betonu pod vodorovnou izolací objektu. Přibetonování bude provedeno z betonu C25/30 XC2 s výztužnou sítí na vnějším líci směrem do objektu – výztužná síť průřezu  $\varnothing 6\text{mm}$  oka 100/100mm, krytí výztuže min. 40mm.

- Po dostatečném vyvrácení betonové konstrukce navrhujeme nově konstrukci opět zasypat a provést nové konstrukce podkladní, vodorovnou izolaci objektu opětovně napojit na stávající části ve stěně i v ostatních částech podlahy a provést nové skladby konstrukce podlahy 1.NP – její opětovné doplnění. Podkladní beton v této nové části navrhujeme provést v minimální tl. 150mm s přesahem a uložením na přibetonování u stěny. Nový podkladní beton navrhujeme vyztužit při spodním okraji opět výztužnou sítí průřezu  $\varnothing 6\text{mm}$  oka 100/100mm, beton podkladního betonu C20/25 – XC1, krytí sítě – výztuže 30mm.

- Následně budou provedeny stavební úpravy z venkovní části objektu směrem od poškozeného rohu na stranu ke vchodu opět v délce 2,5m a v podélném směru od rohu k podsklepené části objektu v délce 3m. Tyto části venkovních úprav je nutné provádět na záběry a to vždy v maximální délce záběru 1,2-1,4m – šachovnicově. Navrhujeme provést první záběr v rohu konstrukce v podélném směru, současně může být prováděn záběr u vchodové části objektu – tj. v minimální vzdálenosti 1,5m od rohu. Po kompletním provedení celého záběru nebo záběrů v prvním sledu je možné přistoupit k realizaci druhého sledu záběrů.

- Každý ze záběrů bude prováděn v následujícím technologickém postupu prací a činností: Nejprve bude záběr odkopán z vnější strany od zdiva v šíři 600-800mm a to dohloubky minimálně 1,2 m od upraveného terénu tj. i pod případnou mělčí základovou spáru. Pokud bude objevena mělčí základová spára bude zdivo v celé tl. tj. 370-400mm podezděno základovým zdivem pevnosti P25 z mrazuvzdorných cihel na cementovou maltu M10. Následně bude zdivo nad podezděním opraveno a vyspraveno. V případě výrazného poškození stávajícího zdiva bude kompletně přezděno z nových mrazuvzdorných cihel pevnosti P25 na cementovou maltu M10. Po provedení této opravy v záběru bude zajištěna svislá izolace proti vodě a vlhkosti z nopové fólie, která bude vytažena nad upravený terén a ve své spodní části bude zakončena vodorovným – respektive šikmým koncem (směrem od objektu) v šíři minimálně 400mm. V této části bude fólie provedena na šikmý podkladní beton C20/25 v tl. 100-150mm. Po provedení Nopové izolace bude ochráněna ve své vodorovné i svislé části přibetonováním v tl. 100mm – beton C20/25. Po provedení výše uvedených prací v prvním záběru bude přistoupeno k provádění všech prací v záběru druhém, případně třetím.

- Po provedení stavebně konstrukčního řešení opravy nosné obvodové stěny ve všech záběrech bude zbylá část výkopů opatřena ve spodní části – na vodorovném – šikmém konci drenážní trubicou. Drenáž bude vyspádována směrem od vchodu objektu přes opravený roh a v podélném směru až k podklepení, případně k dalšímu rohu objektu a odvedena do vsakovací studny mimo objekt. Následně bude zbývající část výkopu vyplněna štěrkem a na horní korunu upraveného terénu bude osazen betonový okapový chodník v šířce min. 500mm se spádem od objektu.
- Horní hrana nopové folie bude ukončena min. 300mm nad okapovým chodníkem a následná úprava jejího zakončení bude v souladu s budoucím stavebně konstrukčním řešením opravy soklu objektu a celé fasády objektu.
- Celá úprava je znázorněna na výkresové dokumentaci stavebních úprav – opravy poruchy objektu.
