Restaurátorský záměr na restaurování

3 ks vstupních dveří do objektu a umístění záskoček na
vitrážová okna hlavního schodiště

ÚZSVM, Rašínovo nábřeží

Květen 2017

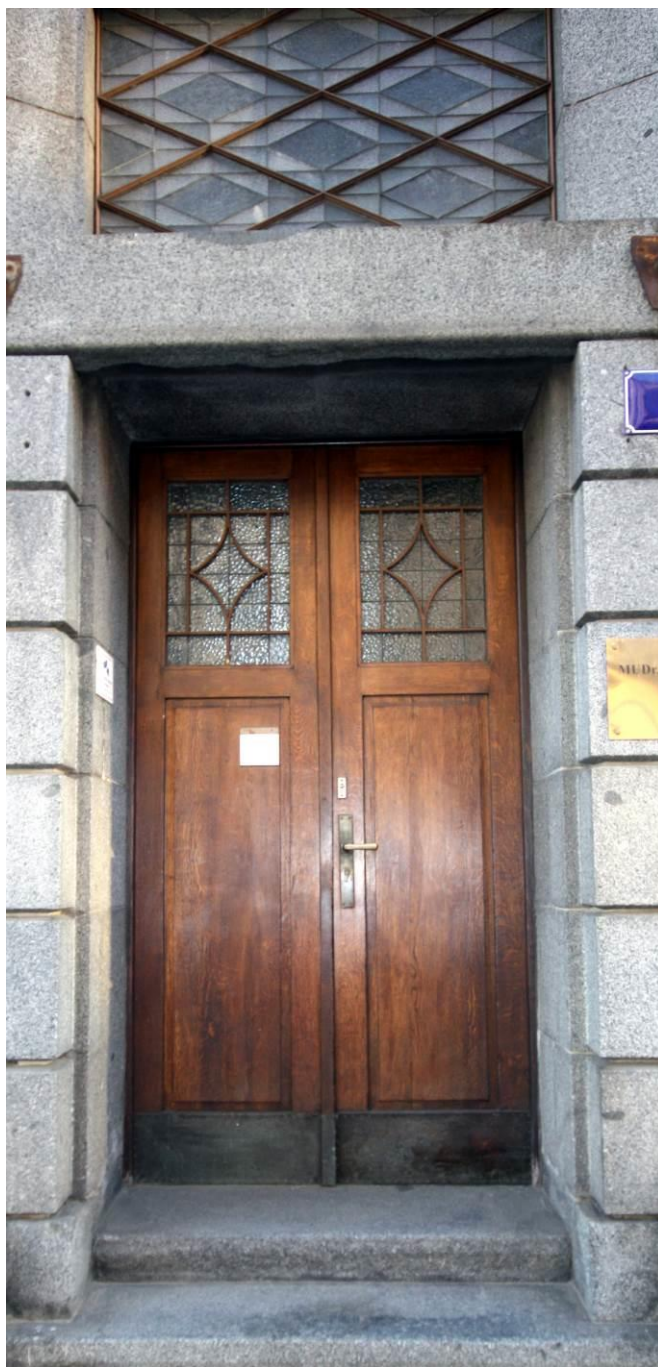
Celkový pohled na dveře s nadsvětlíkem

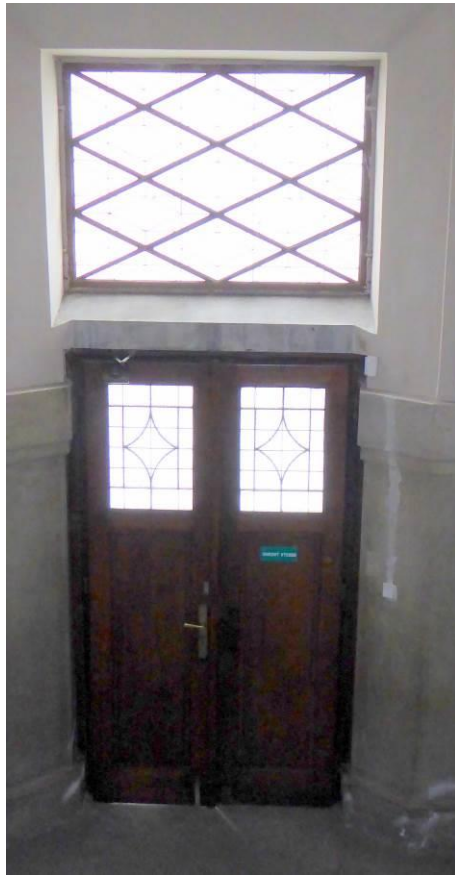
Pohled na dveře a nadsvětlíkové okno z chodby

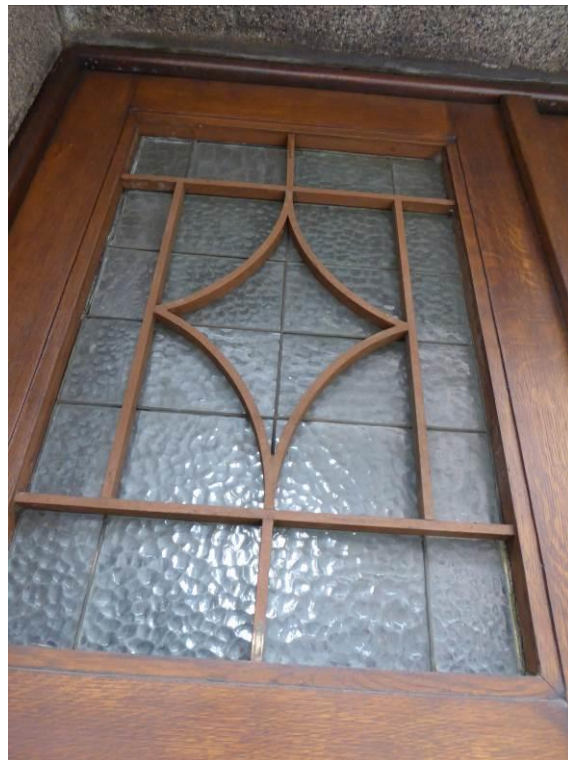
Detail prosklení horní třetiny dveří

Mříž dveří bude vyňata, pečlivě očištěna, vyleštěna a natřena vhodným fixačním zcela bezbarvým lakem. Vitráž bude vyčištěna včetně měděných lišt a ty budou, stejně jako mříž, před osazením přelakovány. Po vyčištění bude mříž i vitráž znovu osazena do dveří.

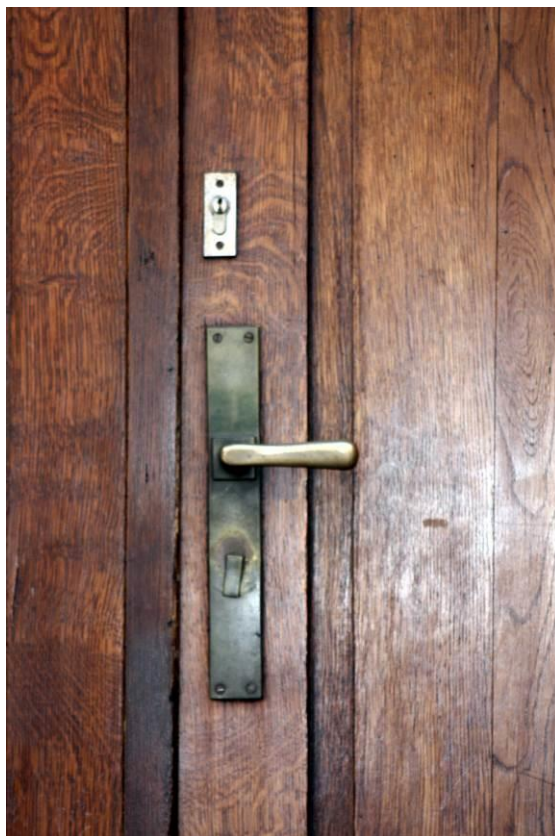
Detail původního zámku s nepůvodním přídavným zámkem

Přídavný zámek bude ponechán, ale znovu uložen do líce falce, jehož okolí bude vyspraveno. Stejně tak nepůvodní zámek bude ponechán, nicméně osazení opraveno. Opravy budou provedeny dubovým dřevem podobné kresby jako okolní dřevo. Oba zámkové mechanismy budou promazány a vyčištěny, zámek na dózický klíč bude zprovozněn. Protiplech bude odstraněn a vyroben nový ze stejného materiálu i tloušťky, který bude natřen kovářskou barvou. Oklíčí přídavného zámku bude vyrobeno nově z mosazi v tvarosloví odpovídajícím štítku zámku. Spodní část dveří (pevného křídla) bude upravena do původní podoby. Bude vyrobena replika původní pákové zástrčky (případně dodána nová od fy. SCHACHERMAYER) a celá oblast spodní části klapačky a vnitřní spodní části dveří bude vyspravena. Nepůvodní zástrčka bude odstraněna. Původní měděný plech bude vyměněn za nový, stejného tvaru a tloušťky. Bude přilepen (silikonem) a navíc osazen ozdobnými hřebíky ve stejném rytmu členění jako na původním plechu. Samozavírač bude vyměněn za soudobý, v hnědém odstínu, lištový. Závěsy dveří budou opraveny a vyleštěny.

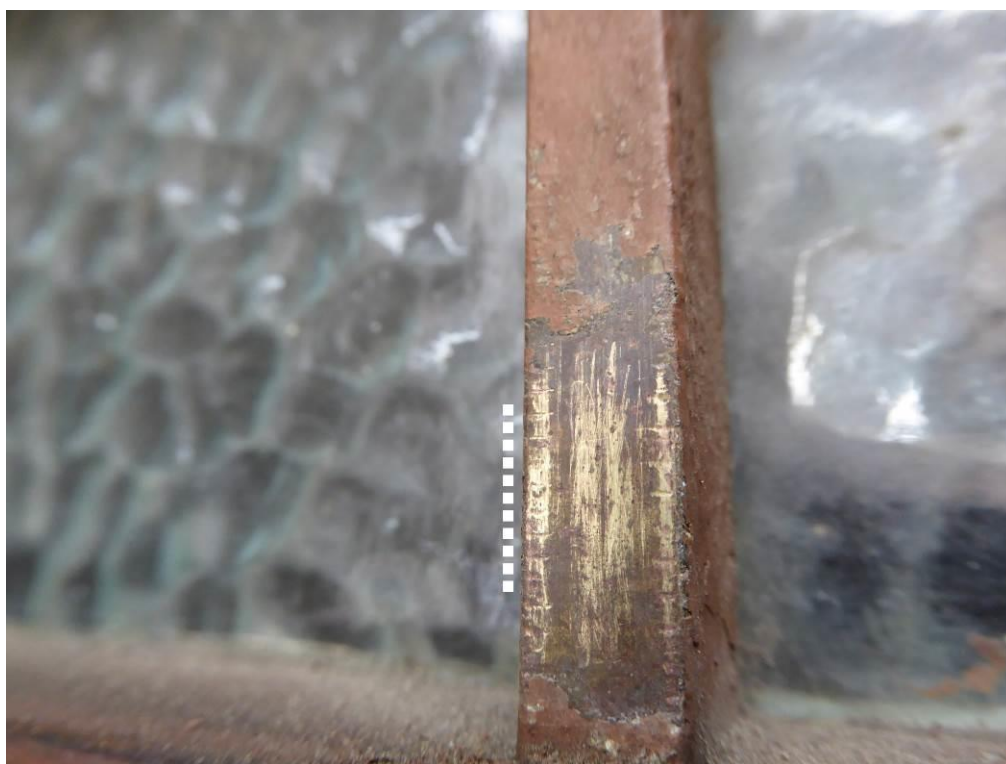
Materiálová sonda mříže umístěné před vitráží prosklení dveří – mosaz (patrný jednoduchý dekor zakrytý druhotnými laky)

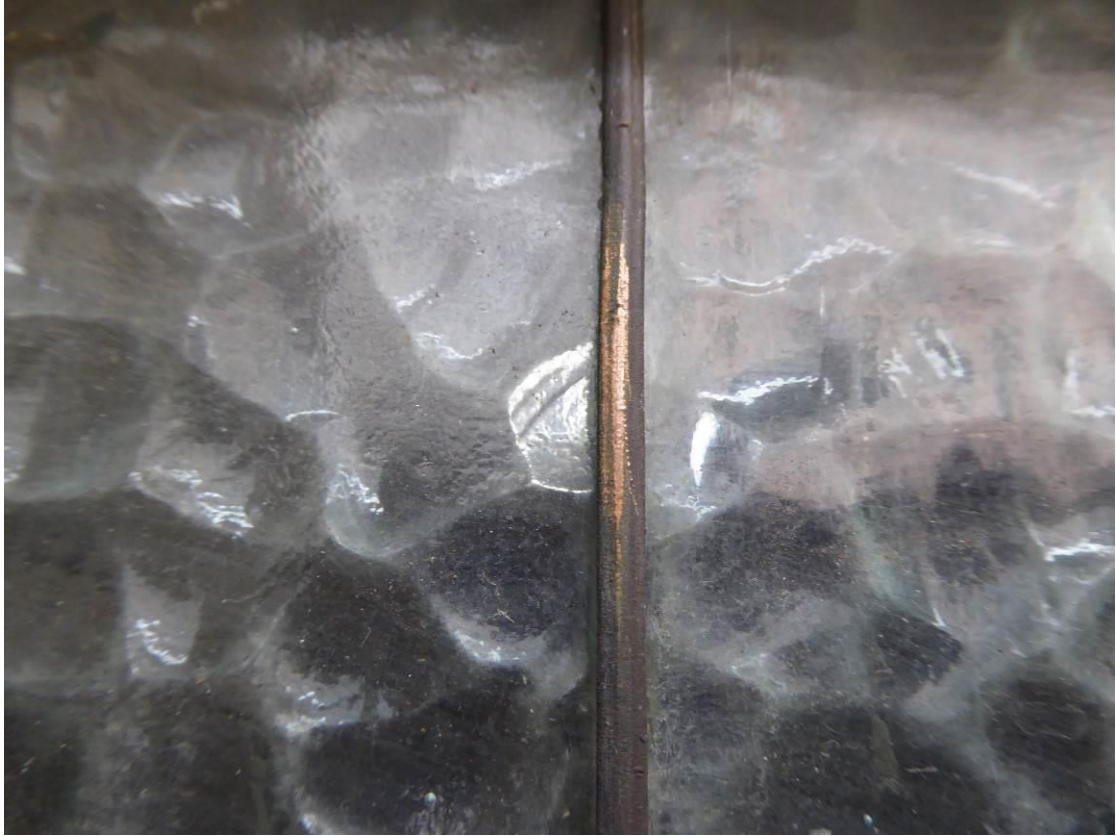
Detail měděných lišt fixujících lité sklo (lišta silně zkorodovaná)

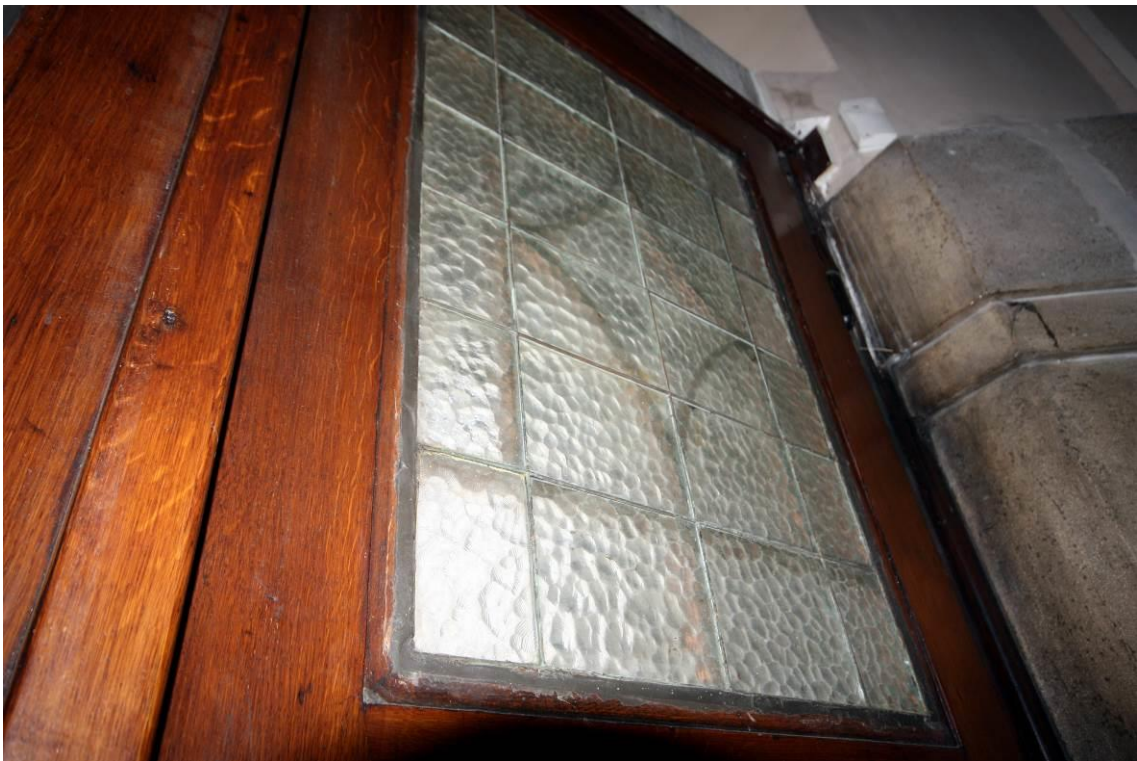
Detail osazení vitráže za mosaznou mříží

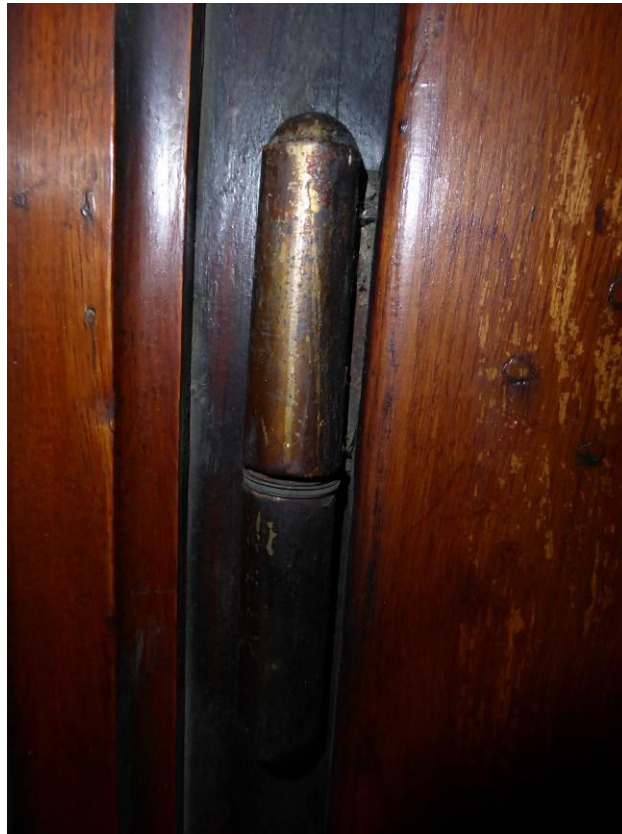
Detail mosazného návleku a závěsu dveří

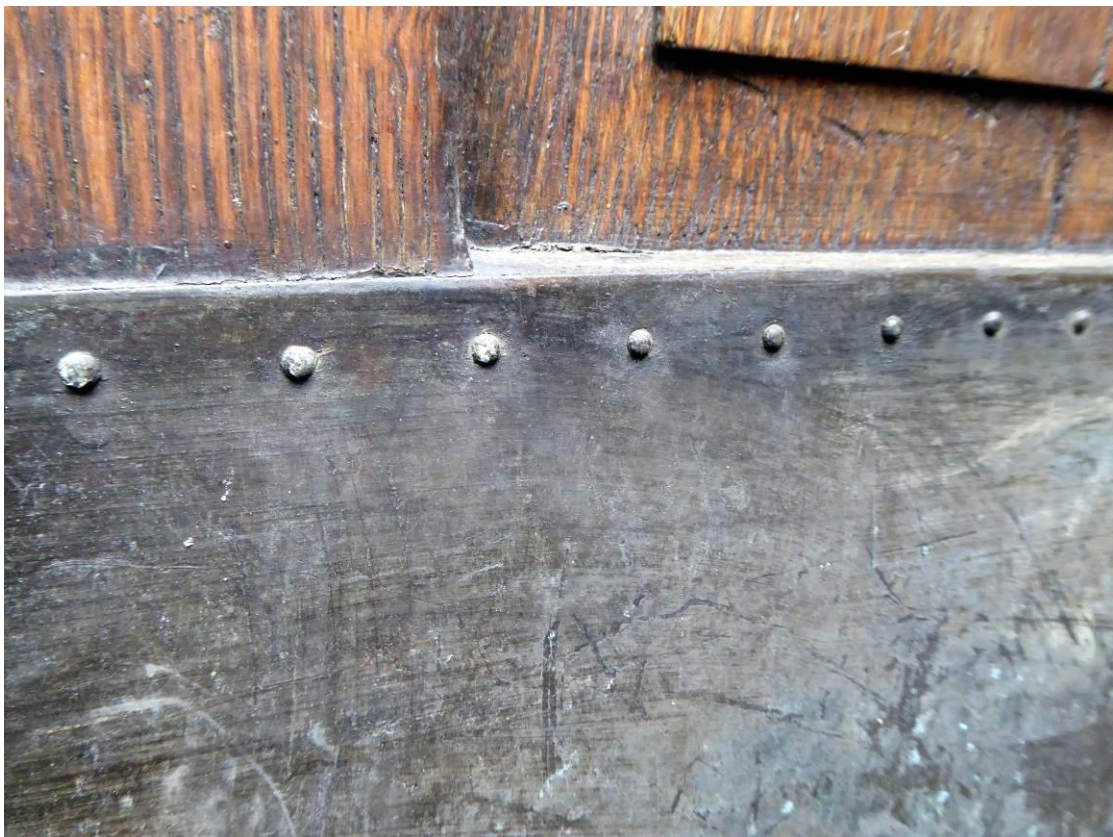
Detailní pohled na měděný plech s původními ozdobnými hřeby

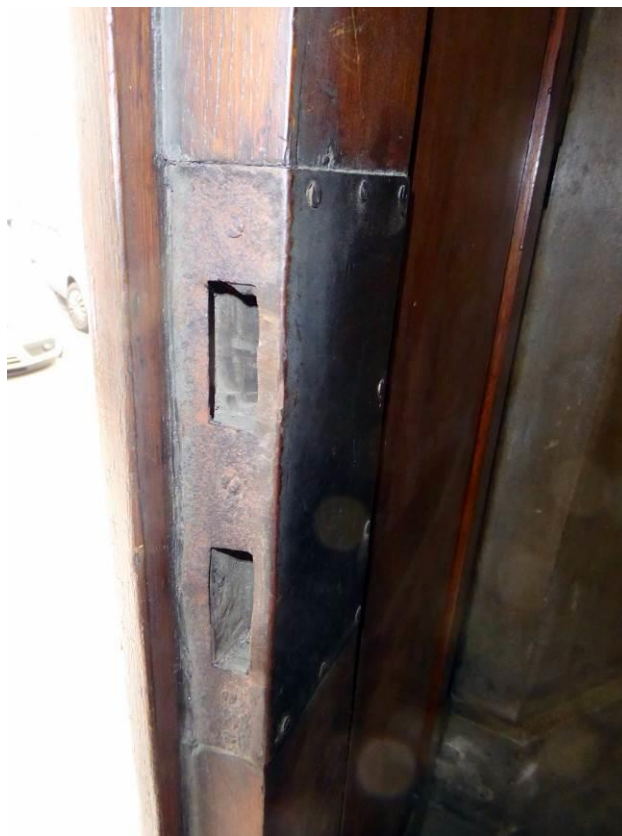
Detail masivního protiplechu zámku dveří

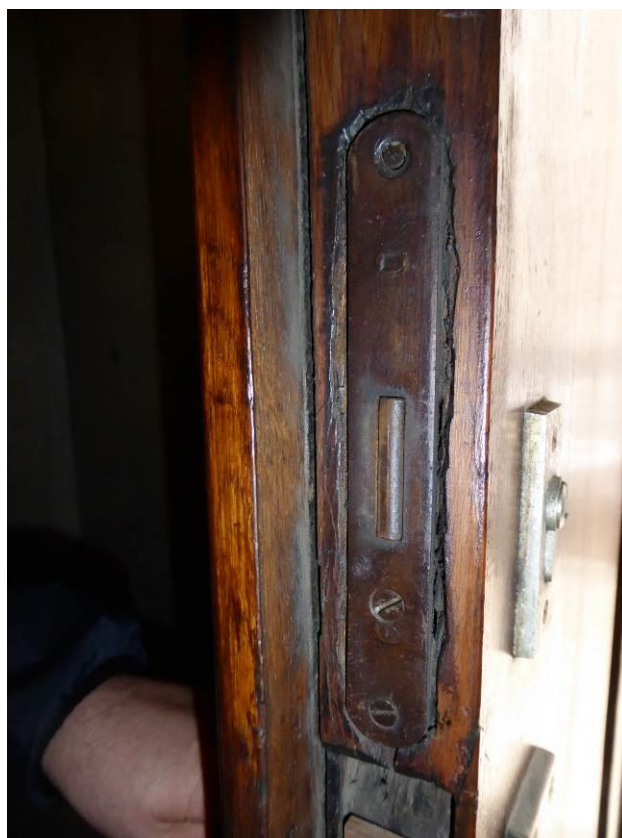
Detail nepůvodního (amatérsky zadlabaného) přídatného zámku

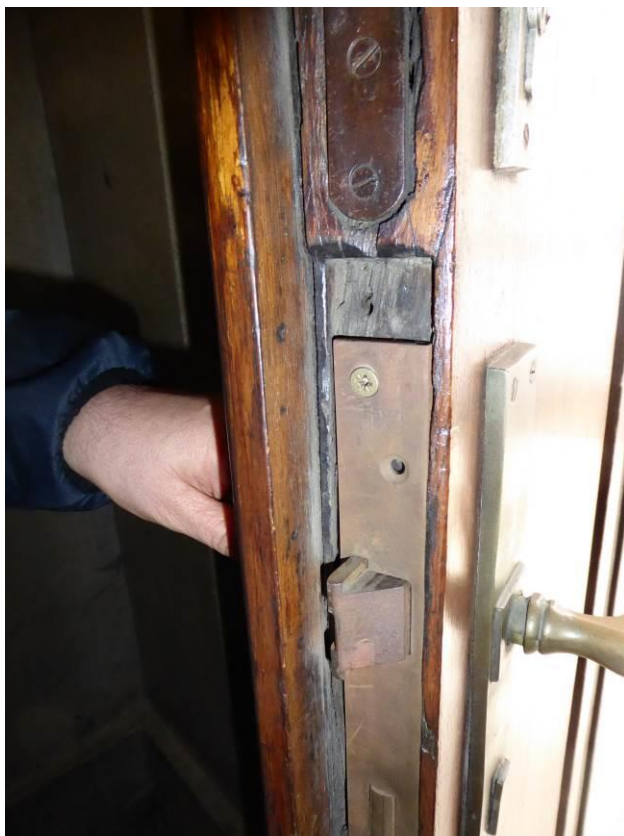
Pohled na stopu po původním zámku dveří – současný zámek má menší rozměr

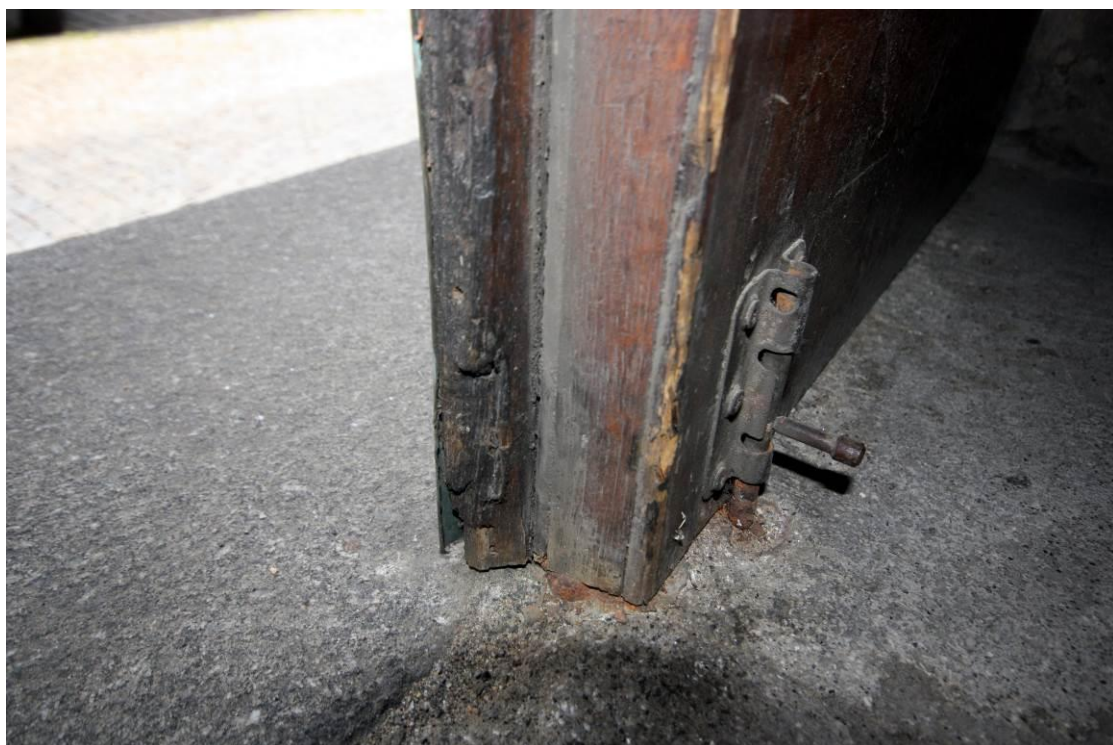
Vzhledem k tomu, že se jedná o vchod částečně krytý protějším domem, je stav dveří relativně dobrý. Konstrukce je pevná, dveře nezkřivené. Vnější plocha na spodní straně dveří je částečně zvětralá a povrchově degradovaná. Dveře jsou mechanicky značně poničené v oblasti spodní zástrčky, která navíc chybí a její osazení je vyplněno dubovým dřevem. Mříž v horní třetině dveří je natřená lakem neurčité barvy silně zoxidovaným a zašpiněným. Materiál mříže – mosaz, materiál lišt fixujících skla – měď. Zasklení je původní, nepoškozené. Dveře jsou vybaveny nepůvodním samozavíračem. V okolí zámku a protiplechu jsou dveře povrchově poškozeny, protiplech zámku je tvořen robustní železnou deskou zpevňující uložení závory a střelky. Zámek nepůvodní.

Pohled na spodní část pevného křídla – chybí spodní zástrč a klapačka i okraj dveří jsou mechanicky značně poškozeny

Po odvozu do dílny budou dveře odstrojeny, zhruba odstraněna stará povrchová úprava odstraňovačem nátěrů na syntetické bázi (nikoli louhovým!). Poté budou dveře truhlářsky vyspraveny, jemně vybroušeny a natřeny ve dvou vrstvách HK LASUR odstín kaštan a následně jedna vrstva LANGZEIT LASUR odstín teak. Oba nátěry vyrábí firma REMMERS.

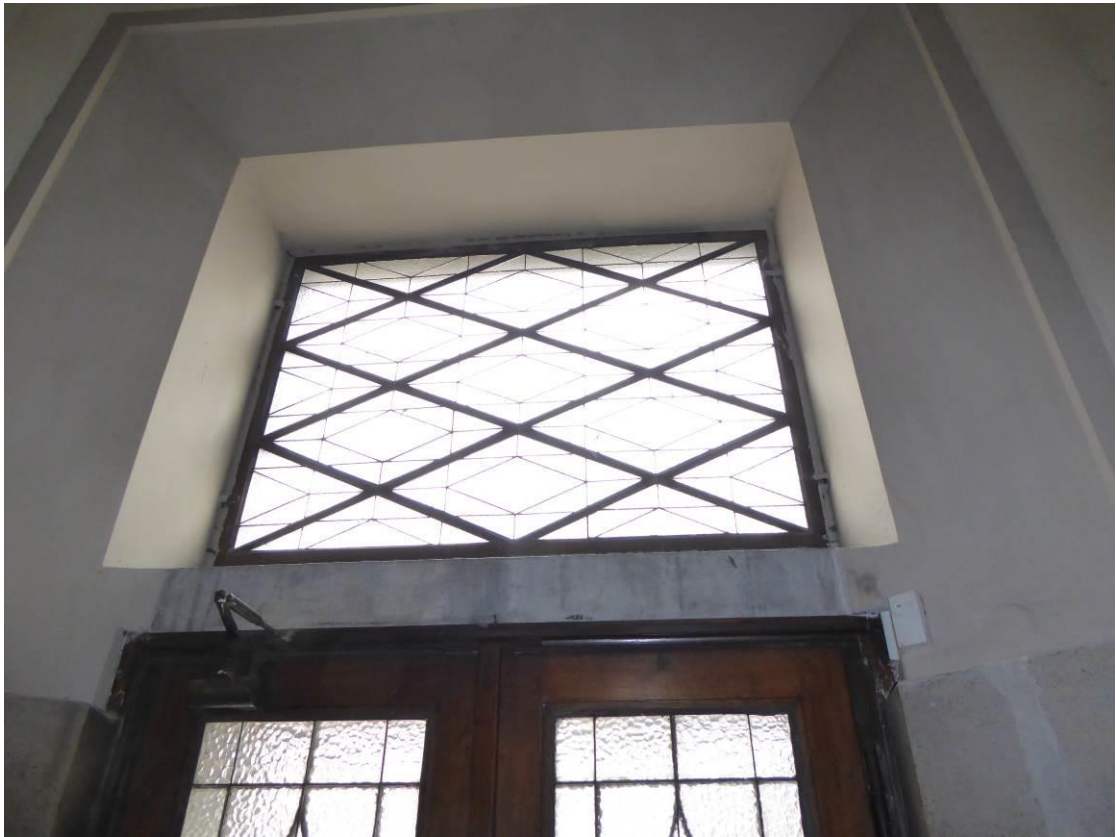
Detail horní části dveří s „branem“ a nadsvětíkovou mříží

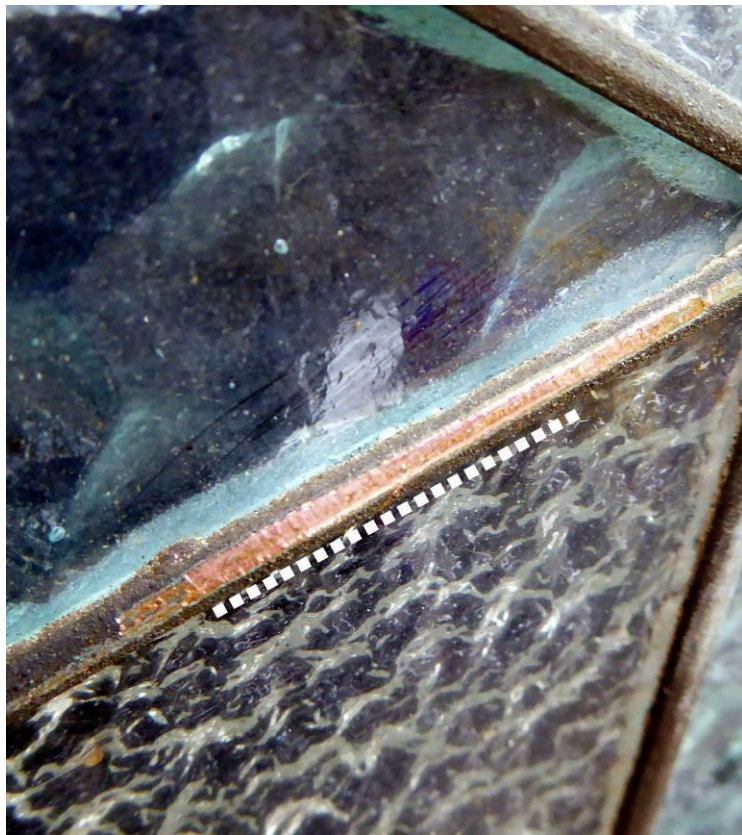
Okno je tvořeno bronzovou mříží, do které jsou sklenářským tmelem zatmelena jednotlivá vitrážová pole, která mají stejnou konstrukci a charakter zasklení jako okénko dveří. Zasklení je původní, přičemž rozdílná struktura jednotlivých polí litého skla tvoří dekorativní geometrický prvek. Okno je fixováno zednickými skobami ze zadní strany. Stejně jako okénko ve dveřích je povrch barevných kovů zoxidovaný a zašpiněný.

Materiálová sonda na fixační liště zasklení nadsvětlíku – mosaz

Doporučujeme okno vyjmout, po odvozu do dílny důkladně vyčistit, kovové části jemně přebrousit, přeleštit a krýt vhodným lakem. Obnovit podle potřeby sklenářský tmel fixující jednotlivá vitrážová pole, následně okno vrátit do původní polohy a upevnit původními skobami. Vzhledem k výjimečné kvalitě prosklených mříží majících charakter vitráží doporučujeme, aby práce prováděl odborný restaurátor.

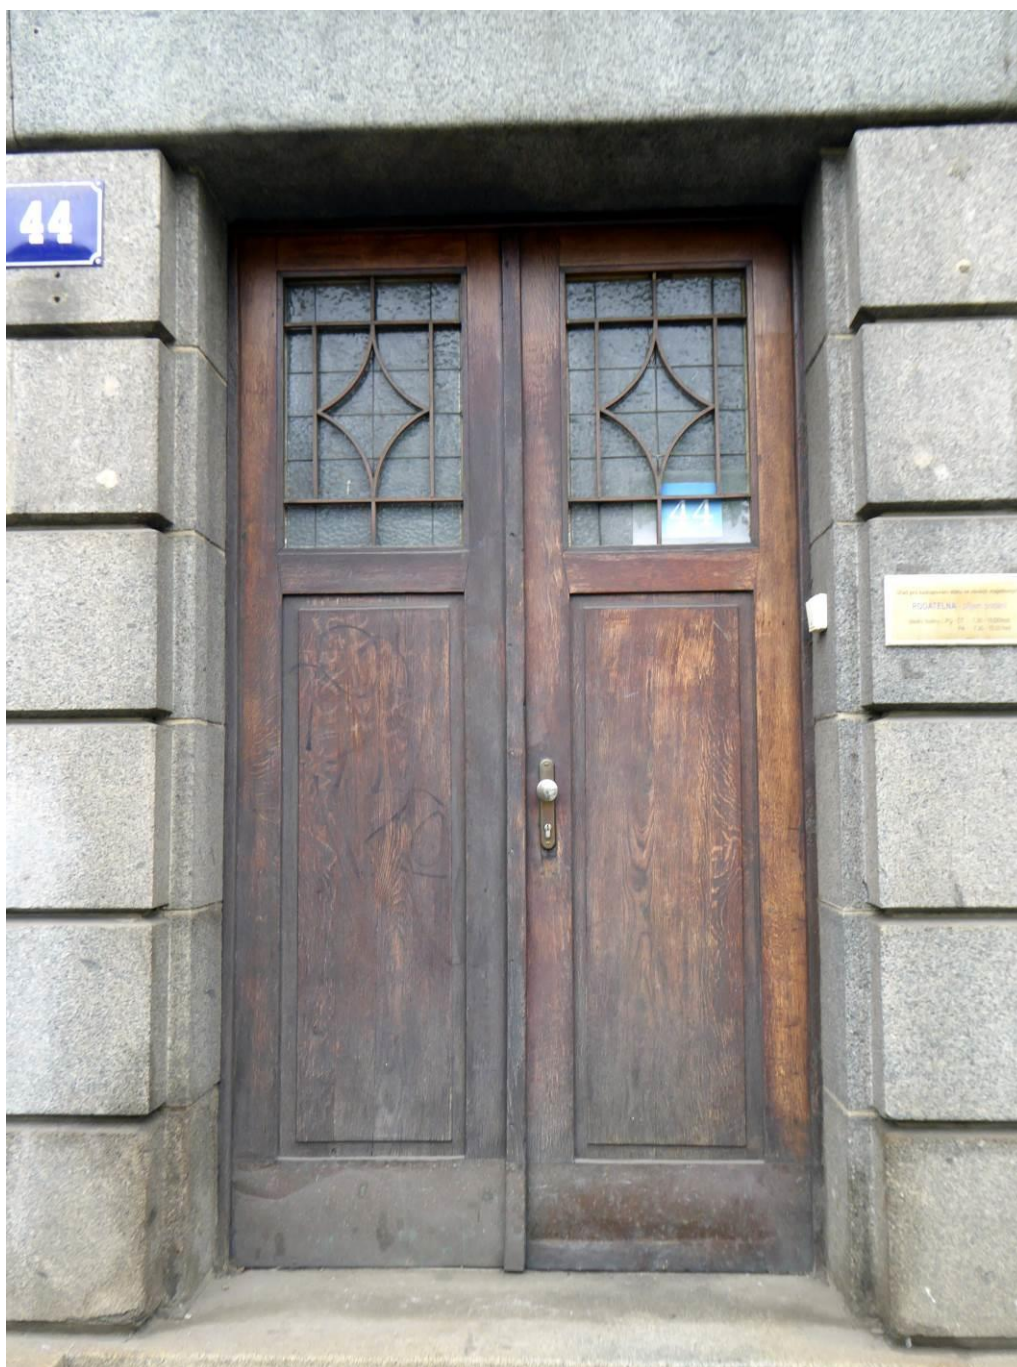
Celkový pohled na dveře

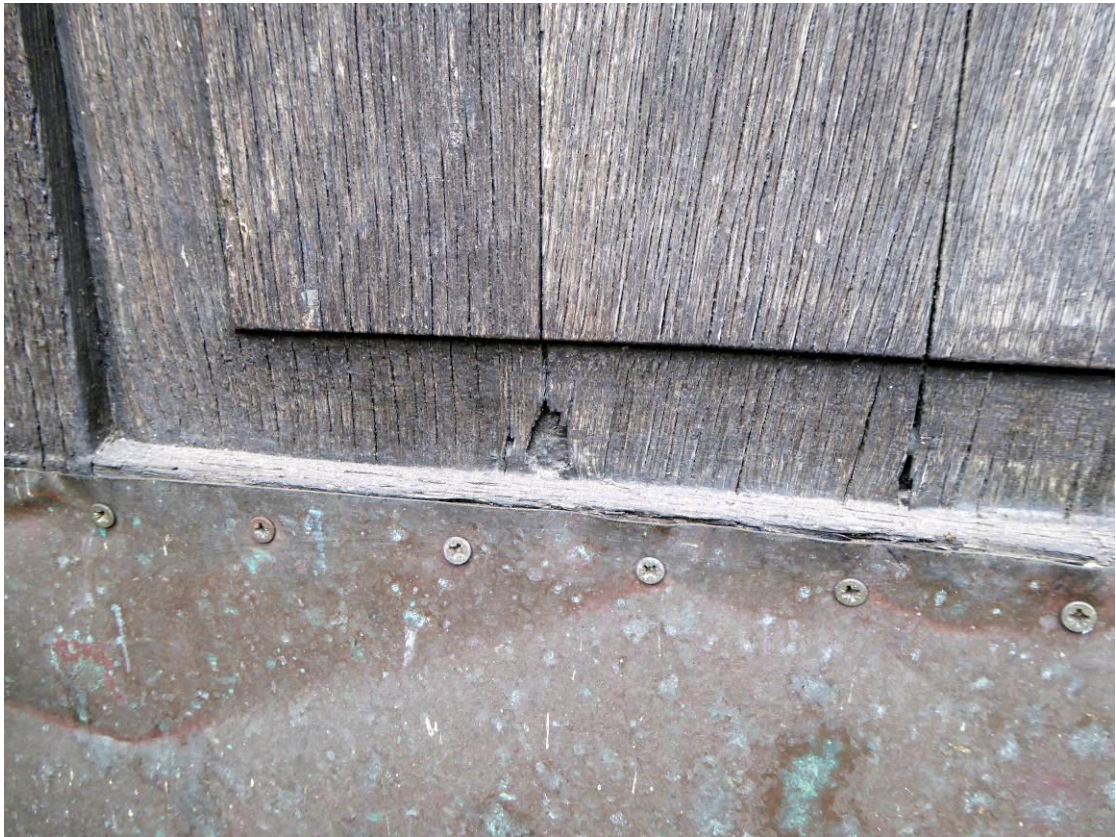
Vzhledem k tomu, že dveře jsou vystaveny povětrnosti bez jakékoli ochrany a navíc jsou to dveře, které se používají relativně málo, jejich průběžná údržba byla relativně malá a v důsledku toho je vnější povrch dveří v relativně špatném stavu – je zčernalý, v dolní části značně zteřelý (kazeta), lazurní lak na mnoha místech chybí. Konstrukce je ovšem pevná, dveře nezkřivené. Dveře jsou mechanicky značně poničené v oblasti spodní zástrčky, která navíc chybí a její osazení je vyplněno dubovým dřevem. Klapačka je provizorně přišroubovaná přiznanými novodobými vruty.

Detail rozpadajícího se dřeva na spodní části kazety pevného křídla

Po odvozu do dílny budou dveře odstrojeny, zhruba odstraněna stará povrchová úprava odstraňovačem nátěrů na syntetické bázi (nikoli louhovým!). Poté budou dveře truhlářsky vyspraveny, do dveří bude zafrézován přívodní kabel k elektrickému zámku a bude zakryt dubovou lištou v líci konstrukce dveří. Vzhledem k tomu, že stav povrchu dolní části je poměrně špatný, budou vyjmuty dřevěné kazety a poškozené spodní části nahrazeny novým dřevem, případně kazety vyměněny. Veškeré truhlářské opravy budou provedeny dubovým dřevem podobné kresby jako okolní dřevo. Následně budou dveře jemně vybroušeny a natřeny ve dvou vrstvách HK LASUR odstín kaštan a poté jednou vrstvou LANGZEIT LASUR odstín teak. Oba nátěry vyrábí firma REMMERS.

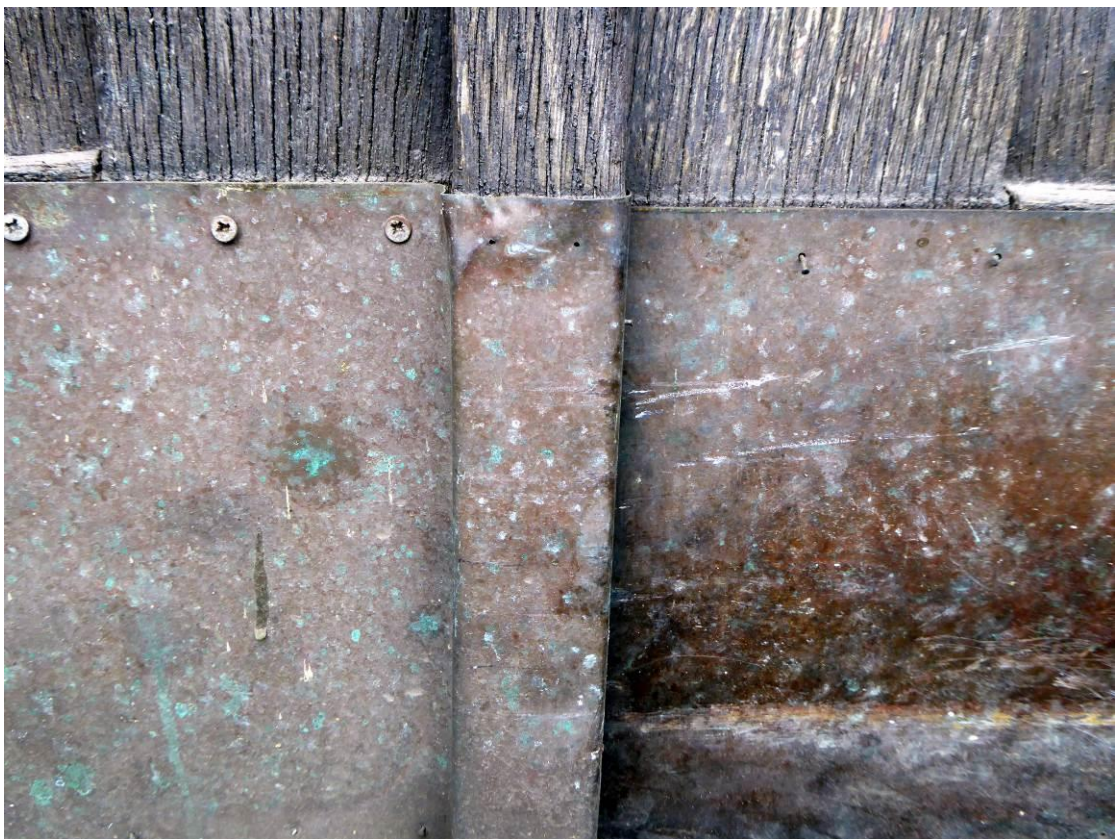
Detail nepůvodního měděného plechu

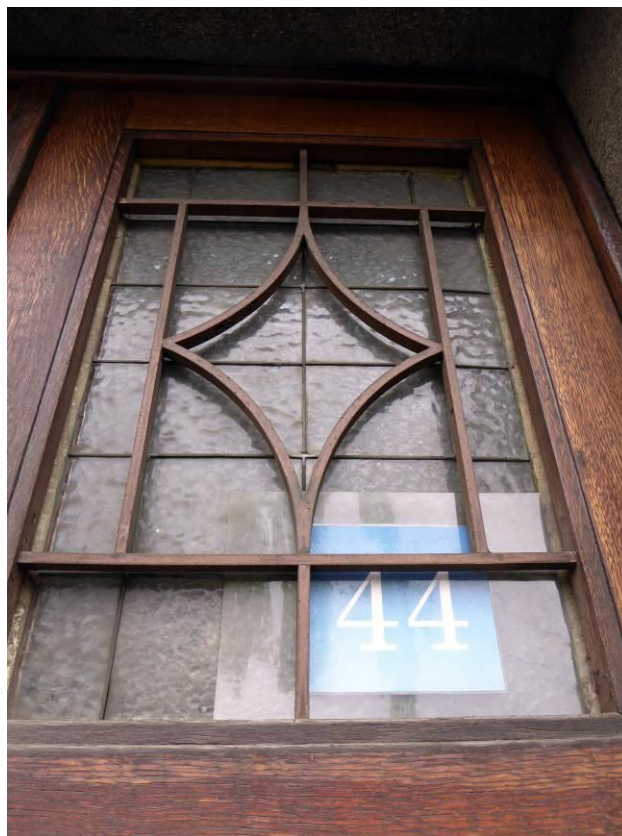
Mříž v horní třetině dveří je natřená lakem neurčité barvy silně zoxidovaným a zašpiněným. Materiál mříže – bronz, materiál lišt fixujících skla – měď. Zasklení je původní, nepoškozené. Dveře jsou vybaveny nepůvodním samozavíračem. V okolí zámku a protiplechu jsou dveře povrchově poškozeny, protiplech zámku je tvořen robustní hliníkovou deskou zpevňující uložení elektrického zámku. Na povrchu pevného křídla z vnitřní strany je veden kabel napájející elektrický zámek.

Detail původní mříže s vitrážovým oknem

Mříž dveří bude vyňata, pečlivě očištěna, vyleštěna a natřena vhodným fixačním zcela bezbarvým lakem. Vitráž bude vyčištěna včetně měděných lišt a ty budou, stejně jako mříž, před osazením přelakovány. Po vyčištění bude mříž i vitráž znovu osazena do dveří.

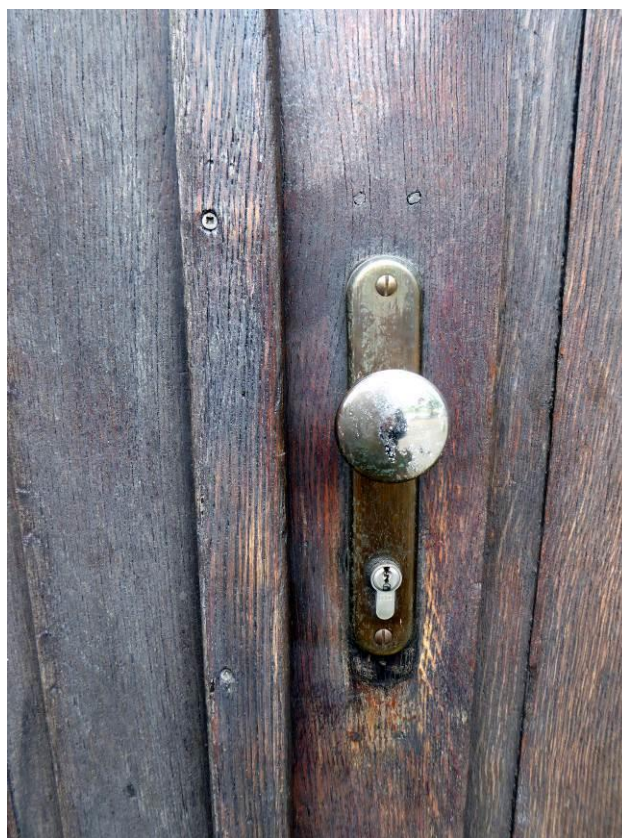
Detail nepůvodního kování zámku

materiálu i tloušťky, který bude natřen kovářskou barvou. Nepůvodní kování stávajícího zámku bude nahrazeno kopií štítku ze dveří Plavecká 1, přičemž místo kliky bude umístěna koule tvarově odpovídající štítku. Ve štítku bude vyfrézován otvor pro stávající patentní vložku. Klika se štítkem na vnitřní straně bude shodná se vzorem s výjimkou otvoru pro vložku. Spodní část dveří (pevného křídla) bude upravena do původní podoby. Bude vyrobena replika původní pákové zástrče (případně dodána nová od fy. SCHACHERMAYER) a celá oblast spodní části klapačky a vnitřní spodní části dveří bude vyspravena. Nepůvodní zástrč bude odstraněna. Nepůvodní měděný plech bude vyměněn za nový, stejného tvaru a tloušťky jako u dveří Plavecká 1. Bude přilepen (silikonem) a navíc osazen ozdobnými hřebky ve stejném rytmu členění jako na původním plechu (Plavecká 1). Samozavírač bude vyměněn za soudobý, v hnědém odstínu, lištový. Závěsy dveří budou opraveny a vyleštěny.

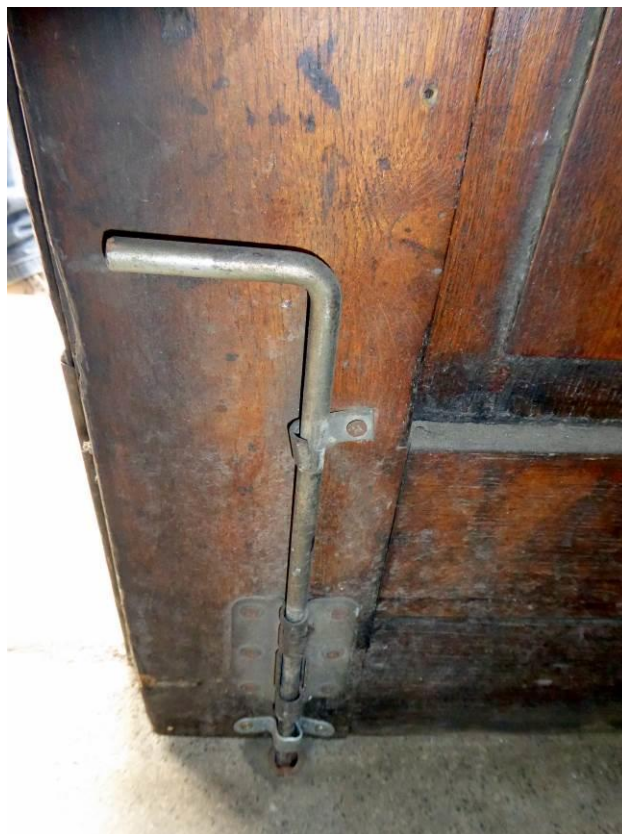
Pohled na náhradní spodní zástrč

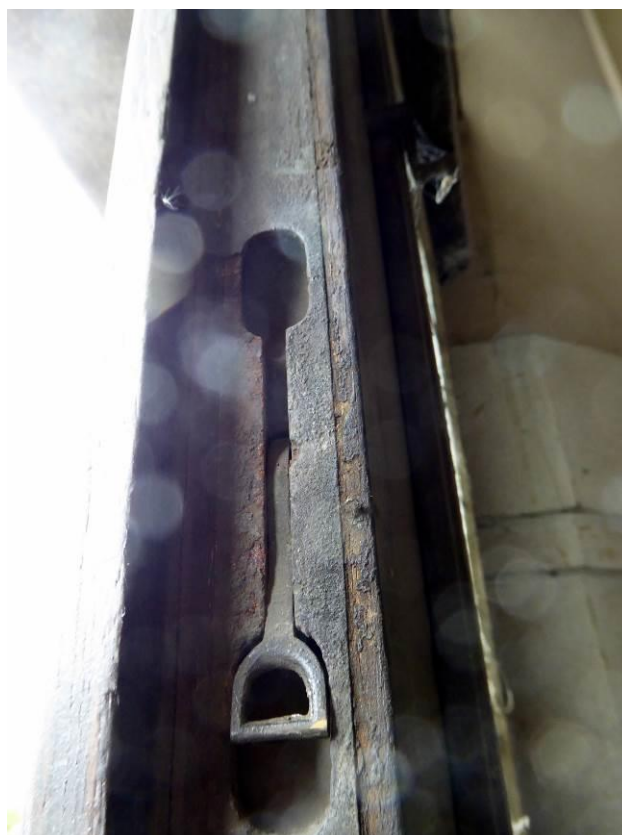
Detail značně poškozené původní horní zástrče dveří

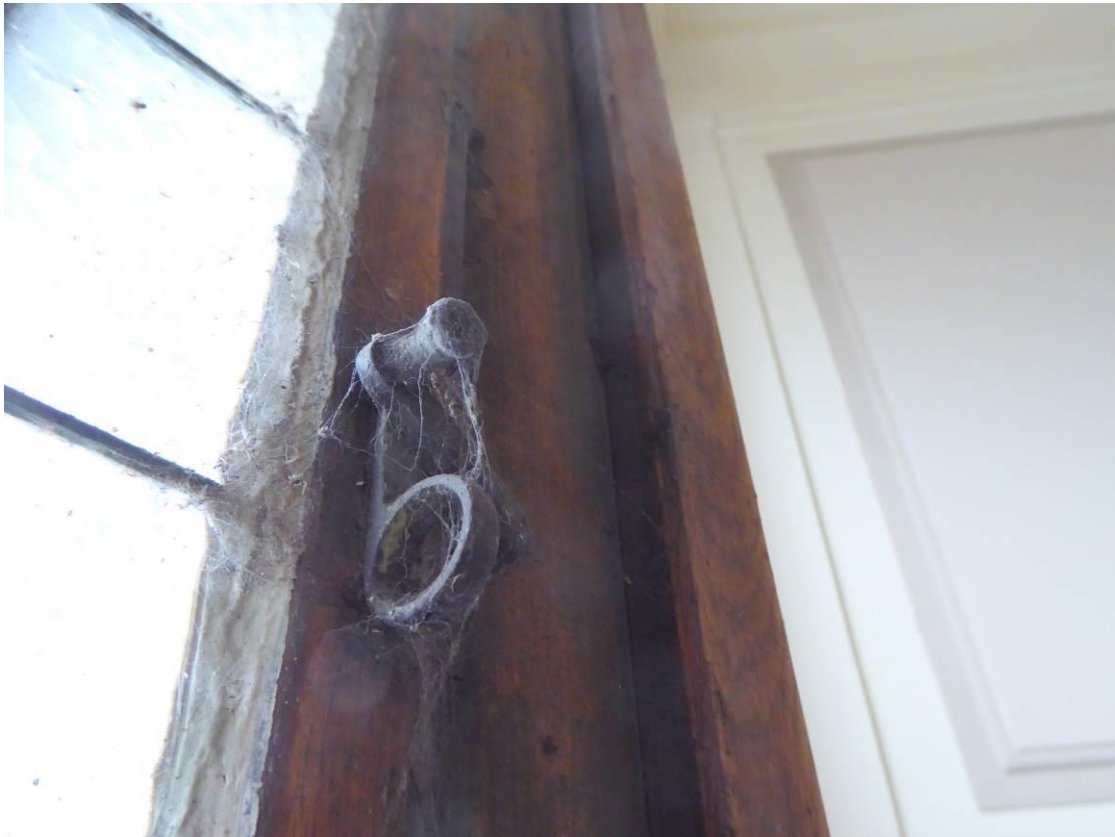
Detail obrtlíku fixujícího prosklení otvoru v horní čtvrtině dveří

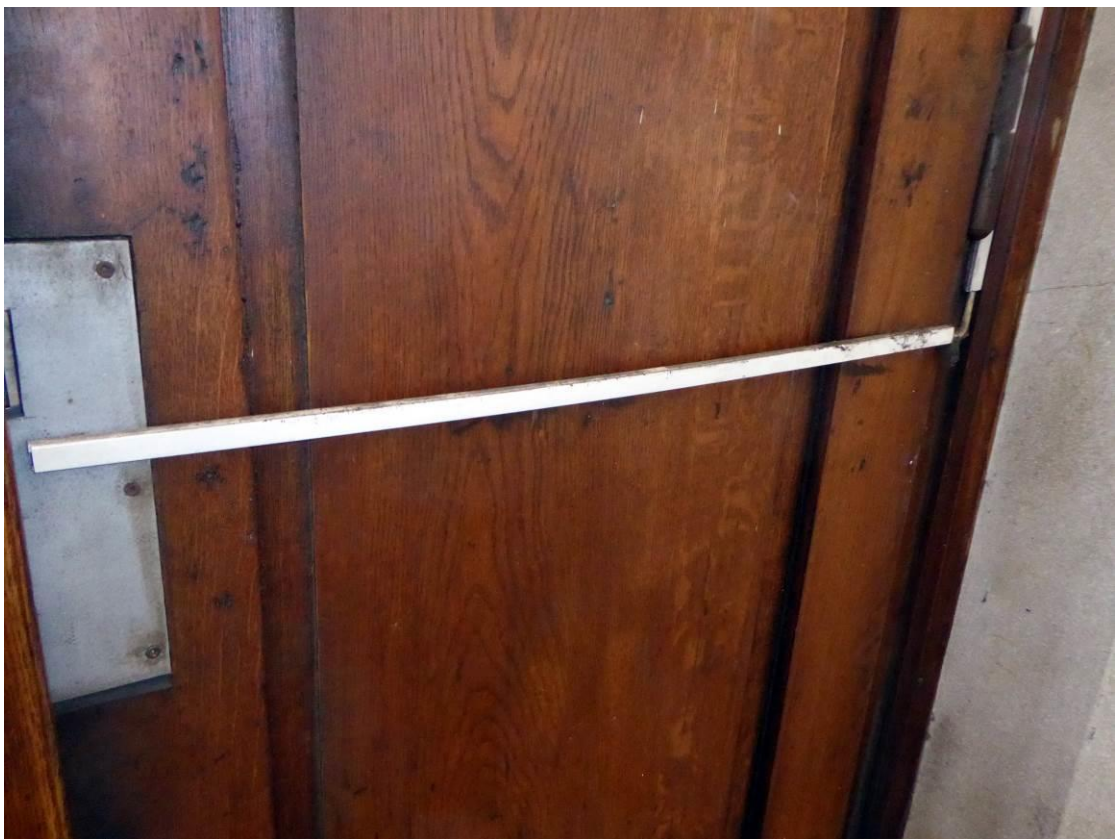
Pohled na amatérskou instalaci přívodního kabelu k elektrickému zámku

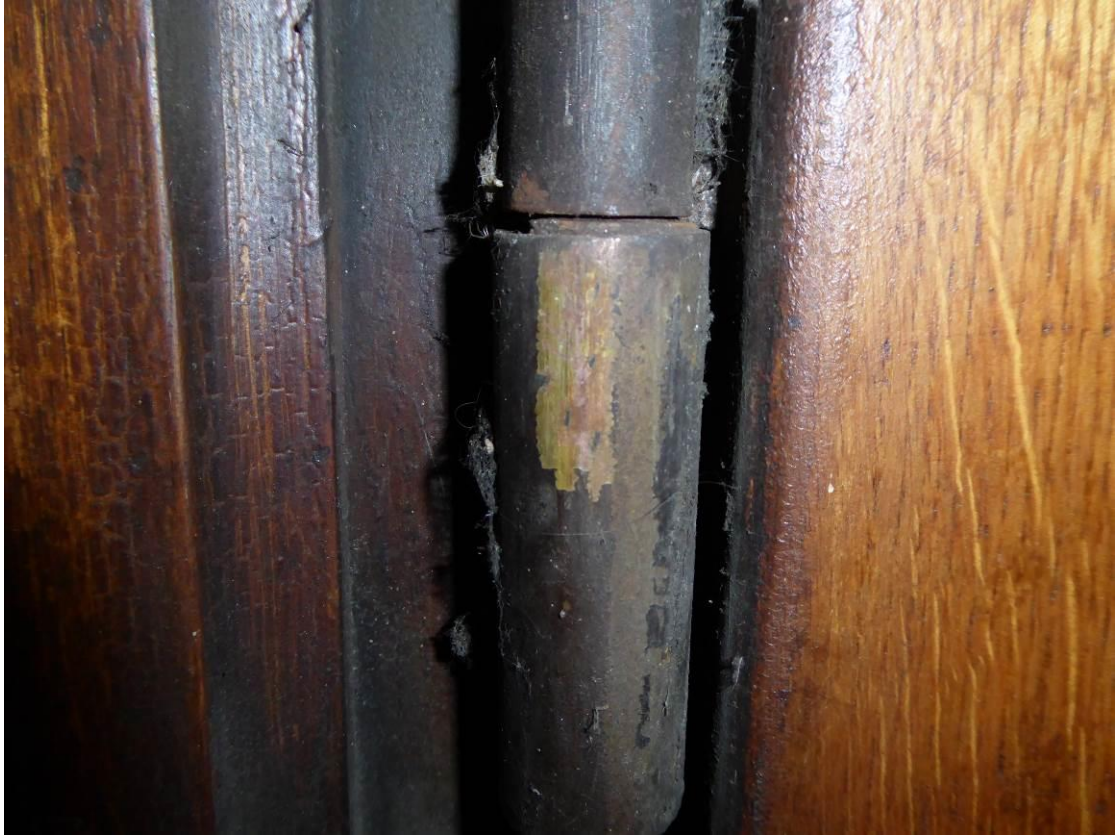
Detail návleku původního závěsu dveří

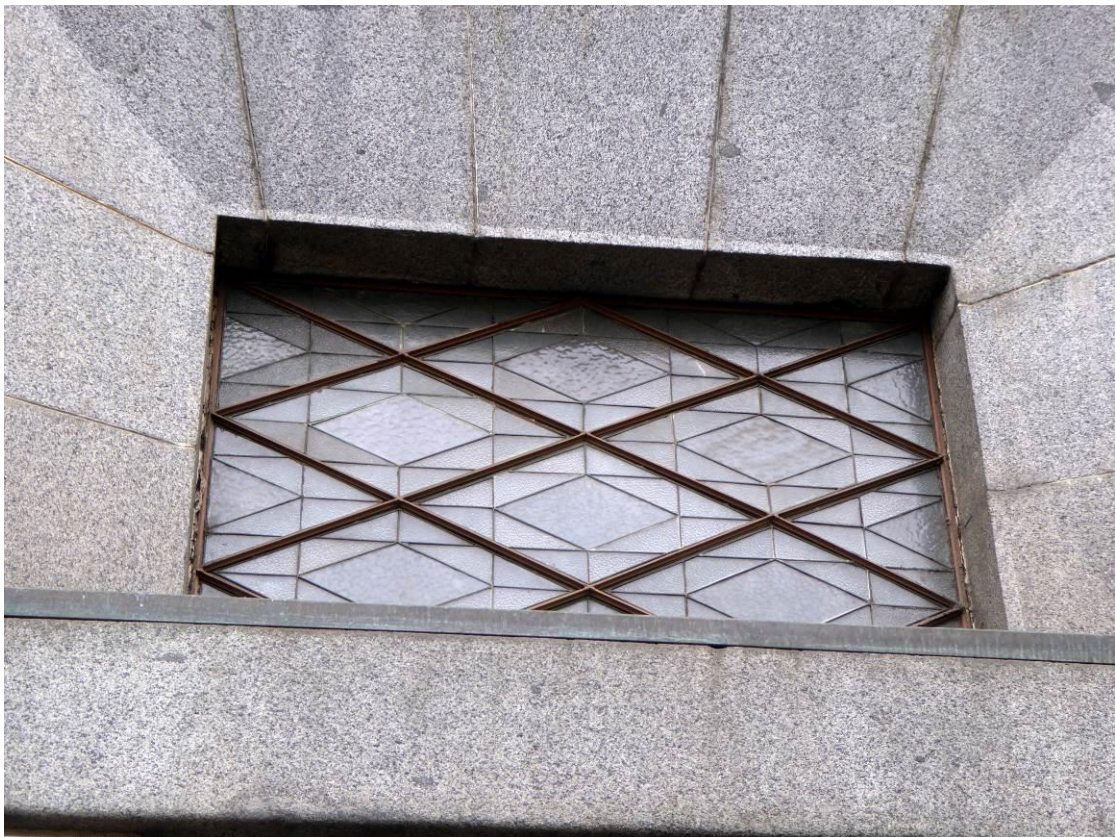
Okno je tvořeno bronzovou mříží, do které jsou sklenářským tmelem zatmelena jednotlivá vitrážová pole, která mají stejnou konstrukci a charakter zasklení jako okénko dveří. Zasklení je původní, přičemž rozdílná struktura jednotlivých polí litého skla tvoří dekorativní geometrický prvek. Okno je fixováno zednickými skobami ze zadní strany. Stejně jako okénko ve dveřích je povrch barevných kovů zoxidovaný a zašpiněný.

Nadsvětílková mříž s dekorativním prosklením tlačným sklem

Doporučujeme okno vyjmout, po odvozu do dílny důkladně vyčistit, kovové části jemně přebrousit, přeleštit a krýt vhodným lakem. Obnovit podle potřeby sklenářský tmel fixující jednotlivá vitrážová pole, následně okno vrátit do původní polohy a upevnit původními skobami. Vzhledem k výjimečné kvalitě prosklených mříží majících charakter vitráží doporučujeme, aby práce prováděl odborný restaurátor.

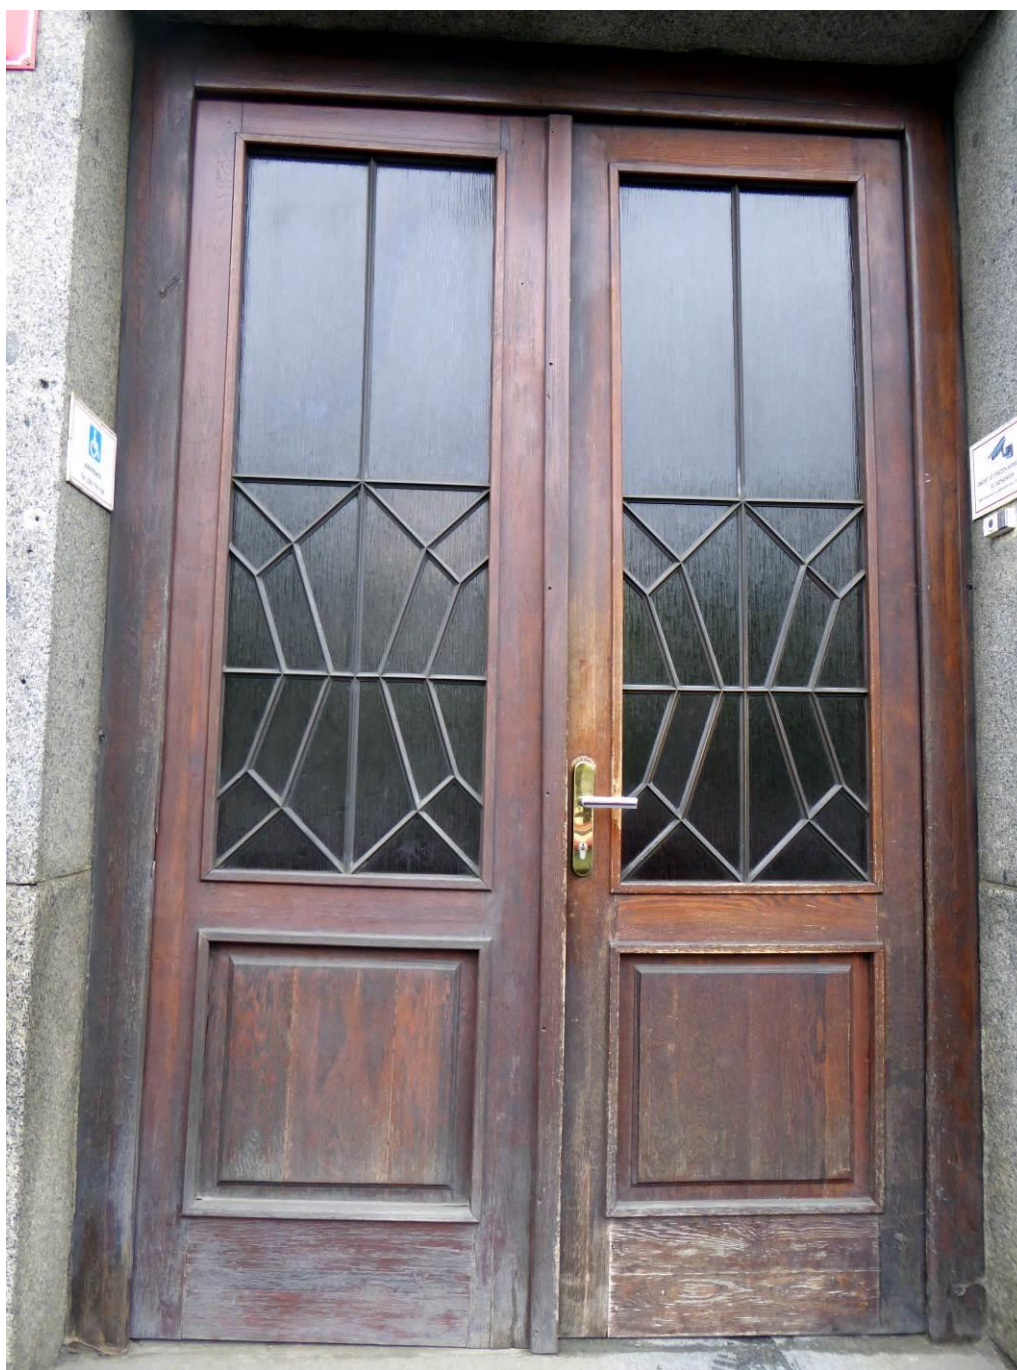
Celkový pohled na vstupní dveře do objektu
