Restaurátorský záměr na restaurování

3 ks vstupních dveří do objektu a umístění záskoček na
vitrážová okna hlavního schodiště

ÚZSVM, Rašínovo nábřeží

Květen 2017

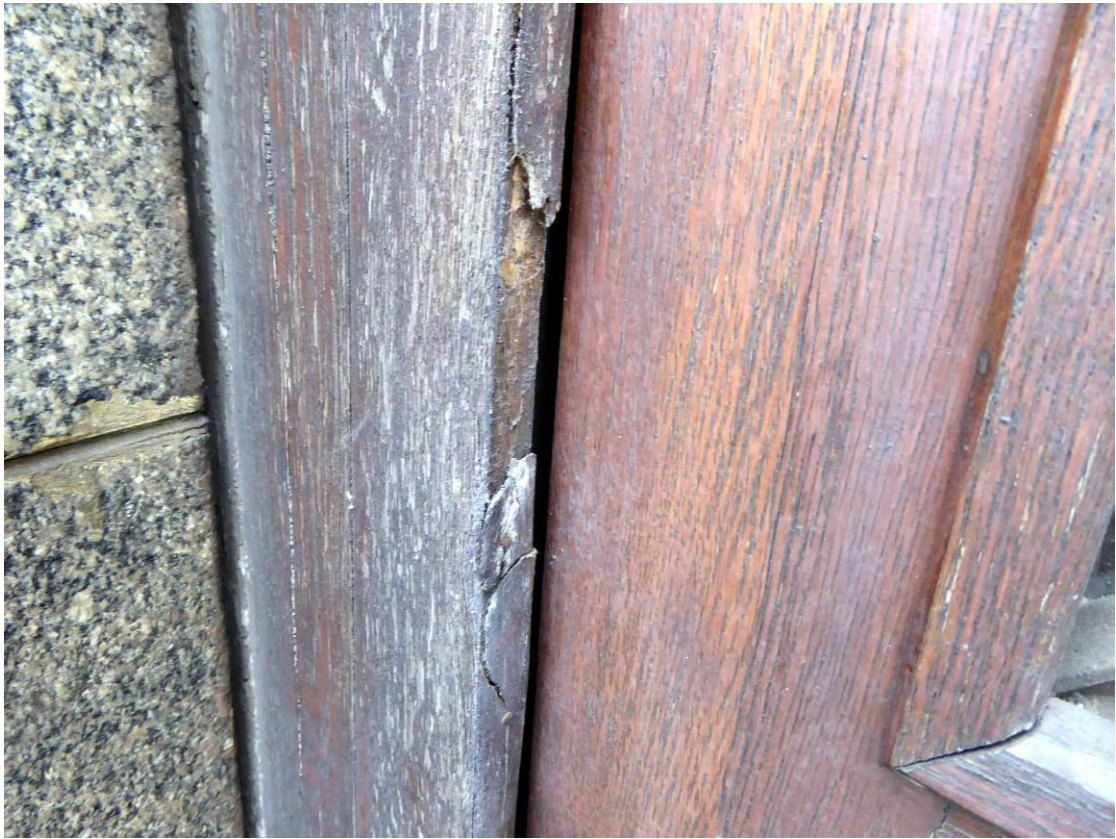
Detail zteřelého okraje rámu dveří

Způsob restaurování vstupních dveří do dvorany bude obdobný jako u vstupních dveří na boční schodiště – po odstrojení následuje hrubé odstranění transparentního laku chemicky, následně oprava všech poškozených částí (např. odstranění degradované části lišty zakončující rám na levé straně atd., oprava dveří v okolí zámku a protiplechu). Zevní plocha dveří bude po vybroušení vybělena roztokem peroxidu s přídavkem čpavku vzhledem k tomu, že v dolní části dveří je dřevo částečně zčernalé a pod novou vrstvou transparentních laků by se tato skutečnost negativně projevila. Tuto práci musí provádět odborná restaurátorská firma. Po vybroušení a truhlářských opravách budou dveře povrchově upraveny stejně jako dveře na postranní schodiště – 2x nátěr HK LASUR odstín kaštan, 1x nátěr LANGZEIT LASUR odstín teak (firma REMMERS).

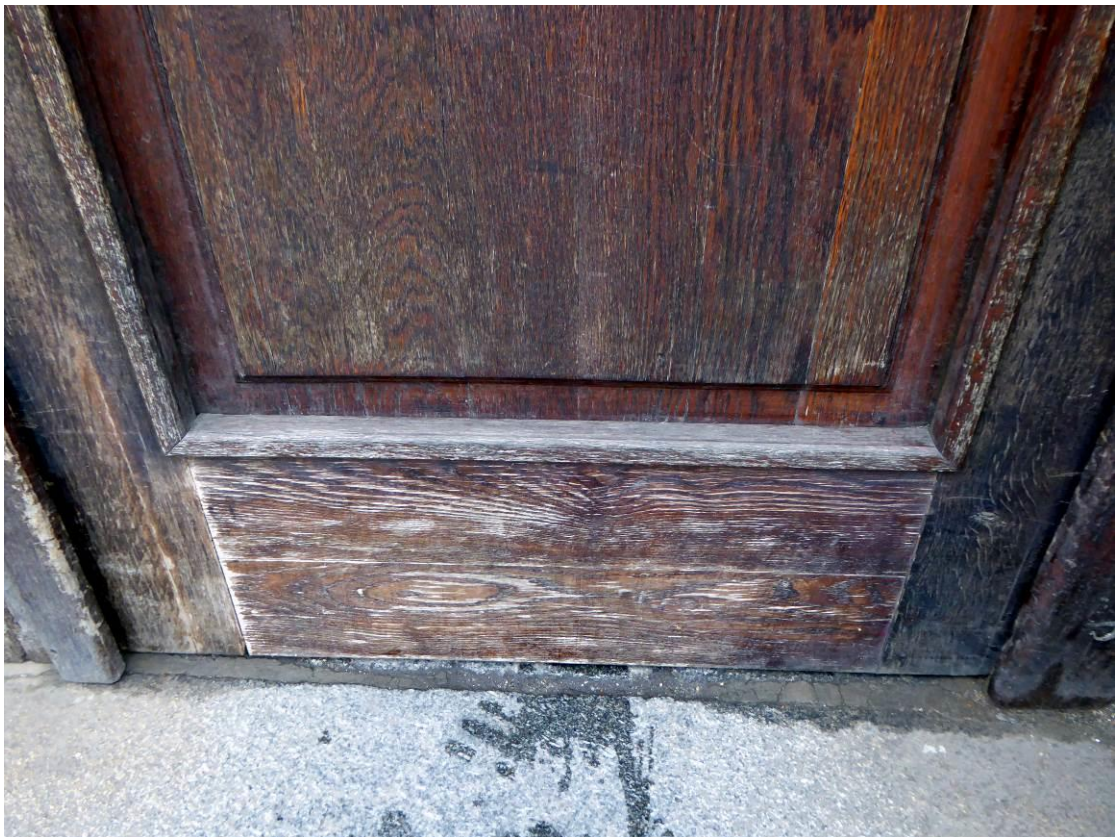
Detail spodní části dveří bez okopného plechu

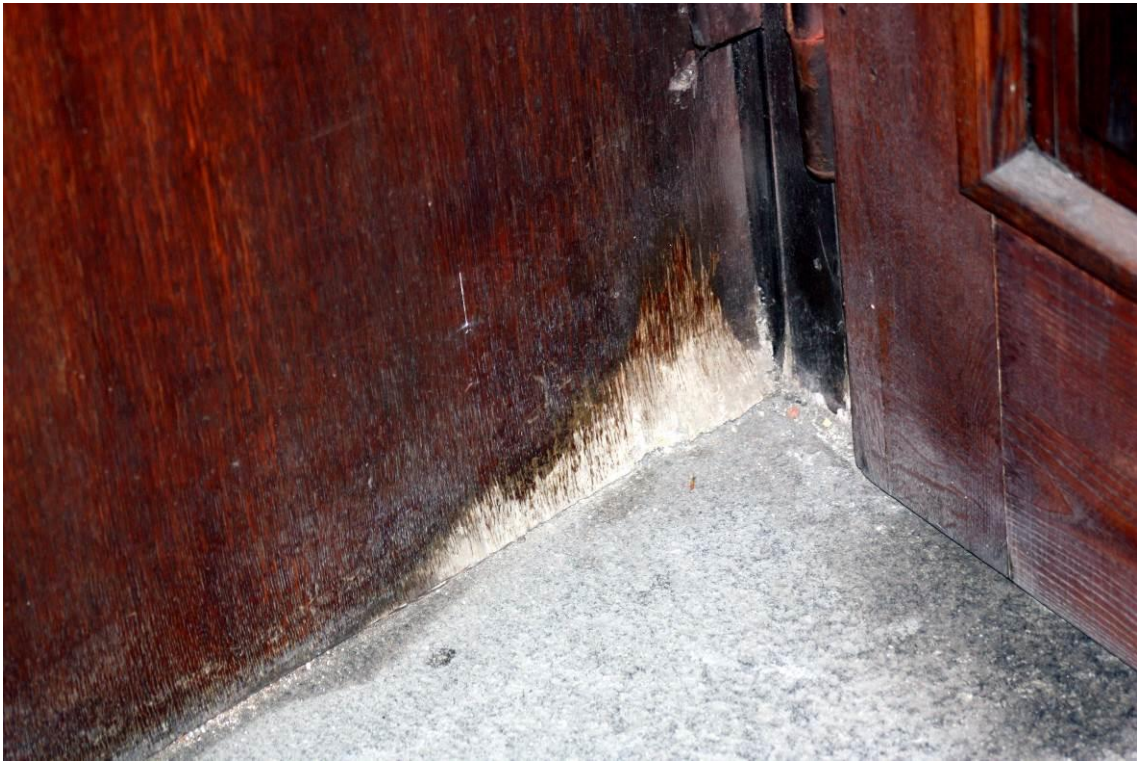
Vstupní otvor za dveřmi je deštěn jednoduchou dubovou překližkou zalištovanou po okrajích rámu dveří. Překližka je dělená zhruba v polovině výšky a spoj je přiznaný. Deštění vstupního otvoru i konstrukce nasazená do líce vnitřního otvoru vstupu (tvořící zádveří) neodpovídají svým řemeslným provedením úrovni původních prvků. (Navíc je, jak dokládá obrazová dokumentace, patrné původní osazení vnitřních kyvných dveří v líci otvoru). Odstín povrchové úpravy rámu vnitřních dveří je navíc odlišný jak od nátěru dveří, tak od nátěru konstrukce zádveří. Spodní část deštění vstupního otvoru je značně poškozená mechanicky i zatékající vodou při prudkých deštích, zejména u vstupních dveří.

Pohled na spodní část deštění vstupního prostoru – rozpadající se dubová překližka

Zádveří ani deštění otvoru nebude rozebíráno, opravy budou probíhat na místě – povrchová úprava bude odstraněna stejným postupem jako na dveřích, poškozené části budou vyměněny. Spodní okraj deštěného otvoru, který je značně zdegradován, bude ve výšce cca 10cm odříznut a nahrazen dubovou lištou z masivního dubu, která bude vytvářet nenápadný sokl. Sokl bude vhodným způsobem spojen se stávajícím deštěním. Provedení

spoje bude nejprve konzultováno s objednatelem a pracovníkem NPÚ. Masivní dřevo bude lépe odolávat vlivům povětrnosti (zatékání přívalových dešťů, kterému nelze zabránit). Před montáží bude soklová lišta impregnována vhodným hloubkovým napouštědlem chránícím před biologickými škůdci (např. napouštědlem od fy. REMMERS).

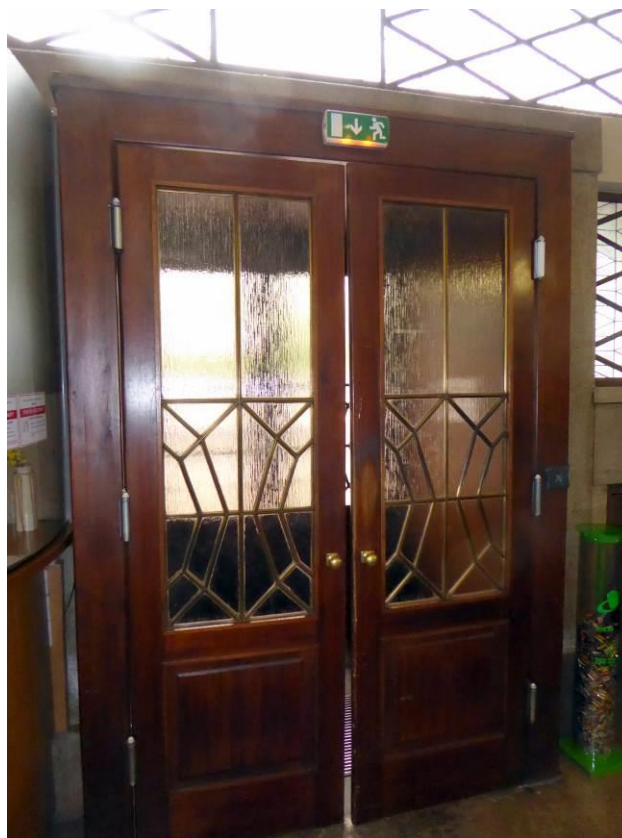
Celkový pohled na vnitřní kavné dveře vstupu

Vnitřní dveře budou po odvozu do dílny odstrojeny, následně bude odstraněn chemicky a posléze jemným přebroušením mechanicky starý transparentní lak a povrchová poškození budou opravena vhodným dřevem. Drobná poškození lze vytmelit a následně doretušovat. Kyvné panty budou vyměněny za vhodnější – mosazné, např. dodávané firmou SCHACHERMAYER. Zádlabý pro kyvné panty jak na dveřích, tak na rámu budou přizpůsobeny novým závěsům (dle potřeby bude dřevo doplněno). Mosazné úchyty budou vyleštěny a po osazení dveří umístěny do stejných pozic novými mosaznými vruty s nutou.

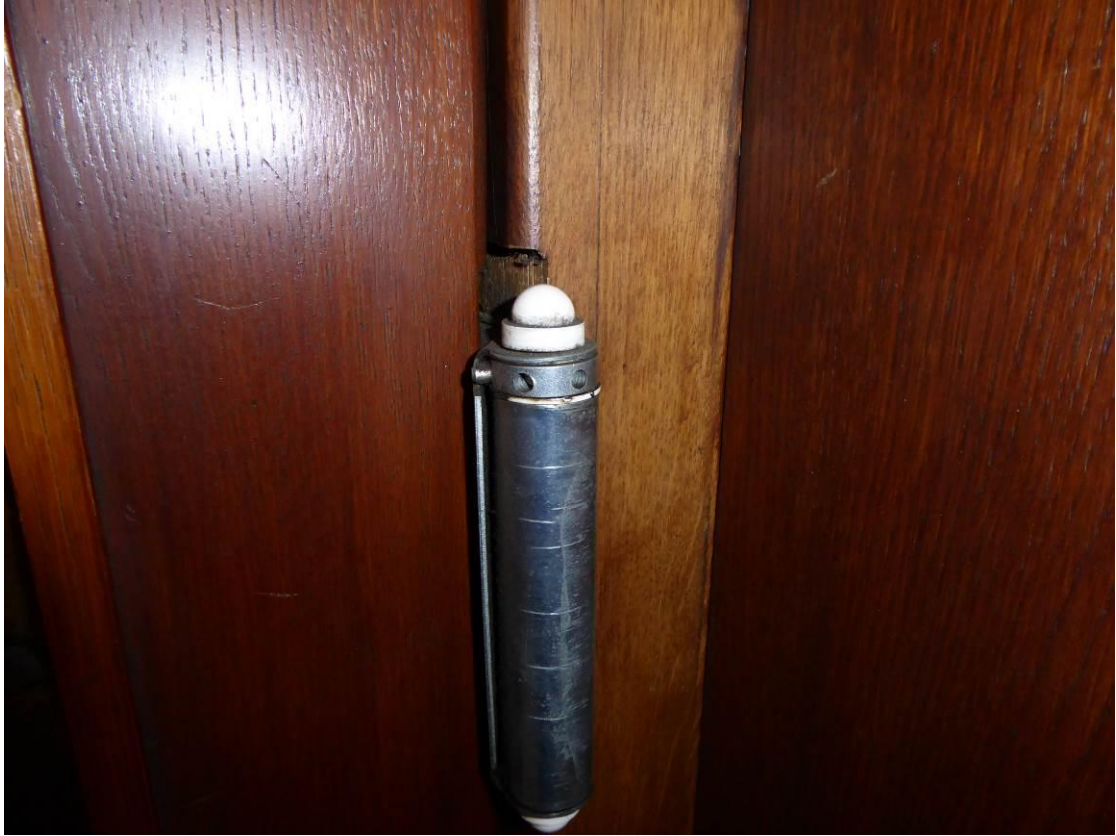
Detail nepůvodního kyvného závěsu

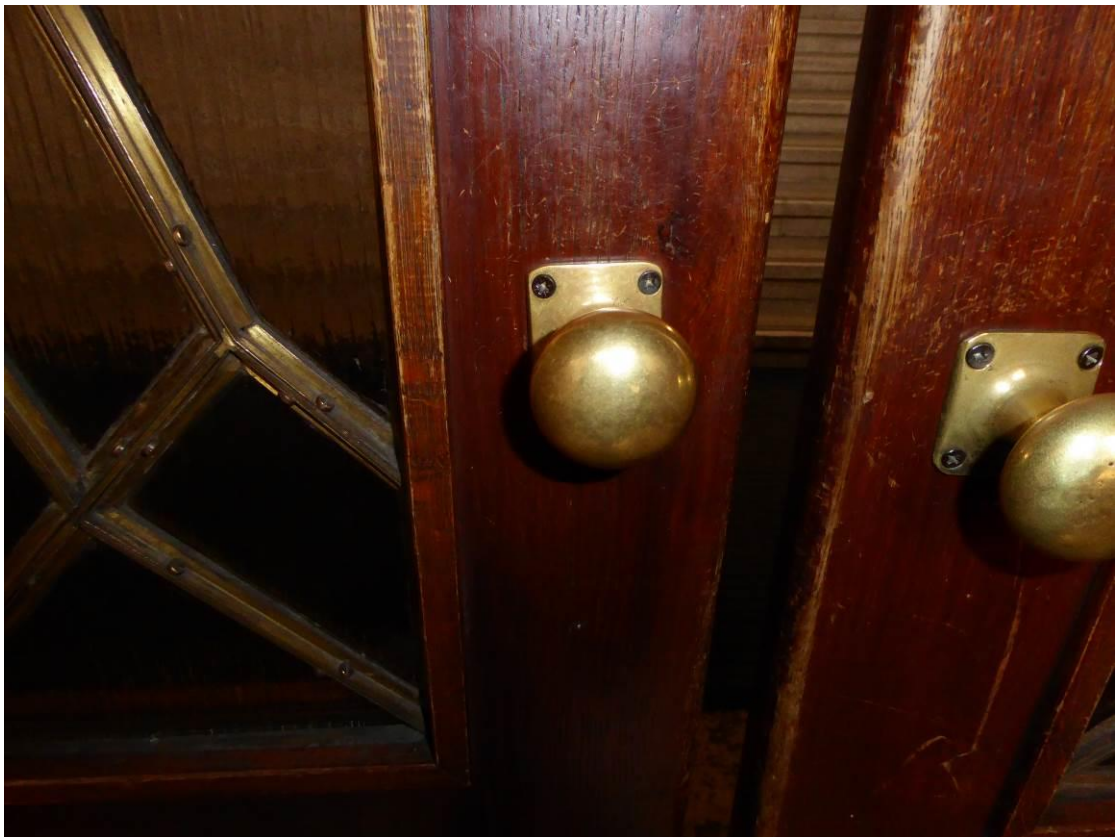
Detail původních úchytů s nepůvodními vruty

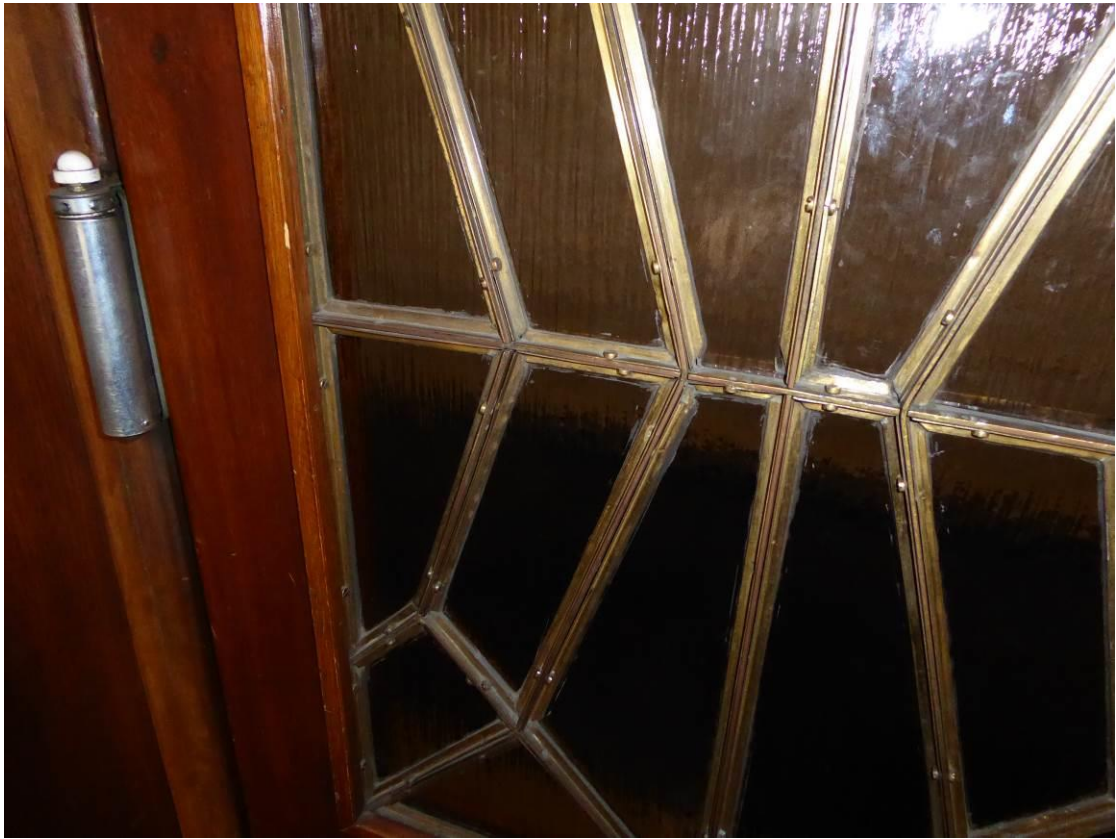
zalištováno z vnitřní strany (ze strany deštěného vstupu) mosaznými profily fixovanými šrouby. Část mosazných profilů chybí, stejně jako některé šrouby. Uvolněné výplně jsou druhotně fixované silikonem. Zatímco mříž ve vnějších dveřích je bronzová a šroubky fixující lišty jsou s nízkou plochou hlavou, mříž na kyvných dveřích je mosazná a fixační šrouby mají válcovou hlavu. Je pravděpodobné, že mříže nebyly osazovány ve stejnou dobu.

Detail mříže kyvných dveří – mosazná mříž, mosazné lišty; šrouby s válcovou hlavou

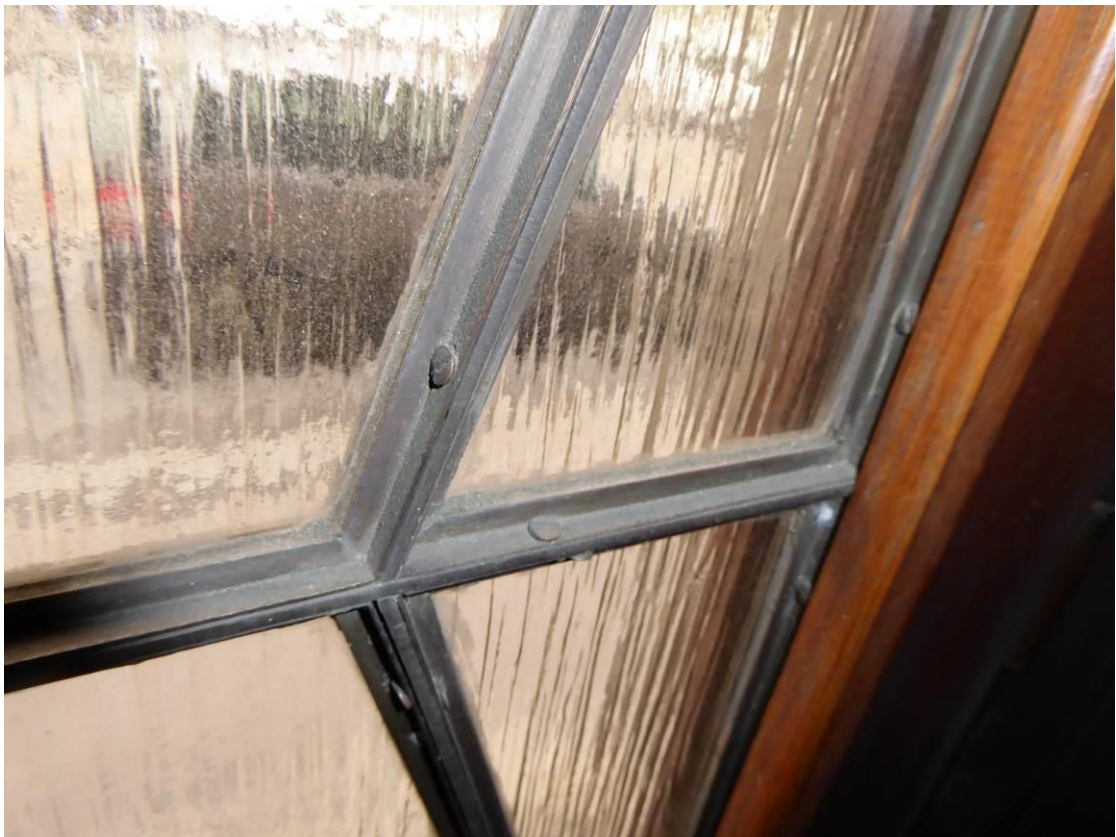
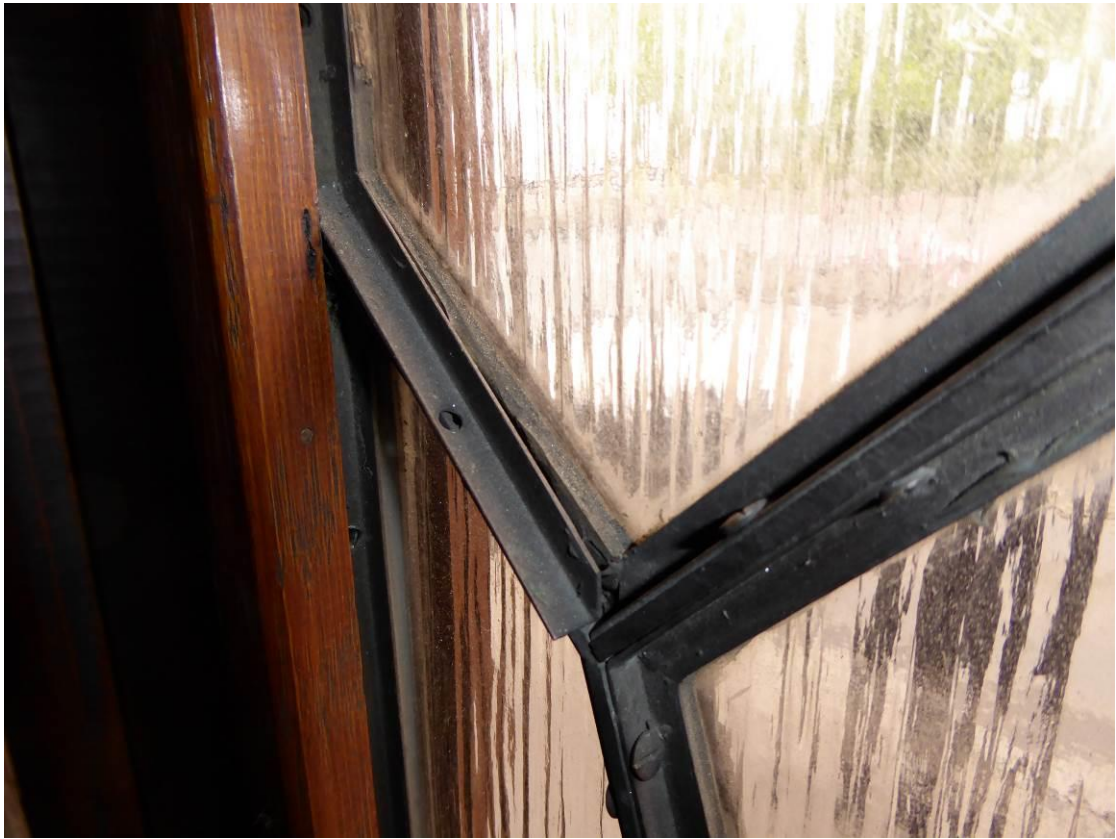
Detail mříže vstupních dveří – materiál bronz; šrouby s plochou hlavou

Detail téže mříže

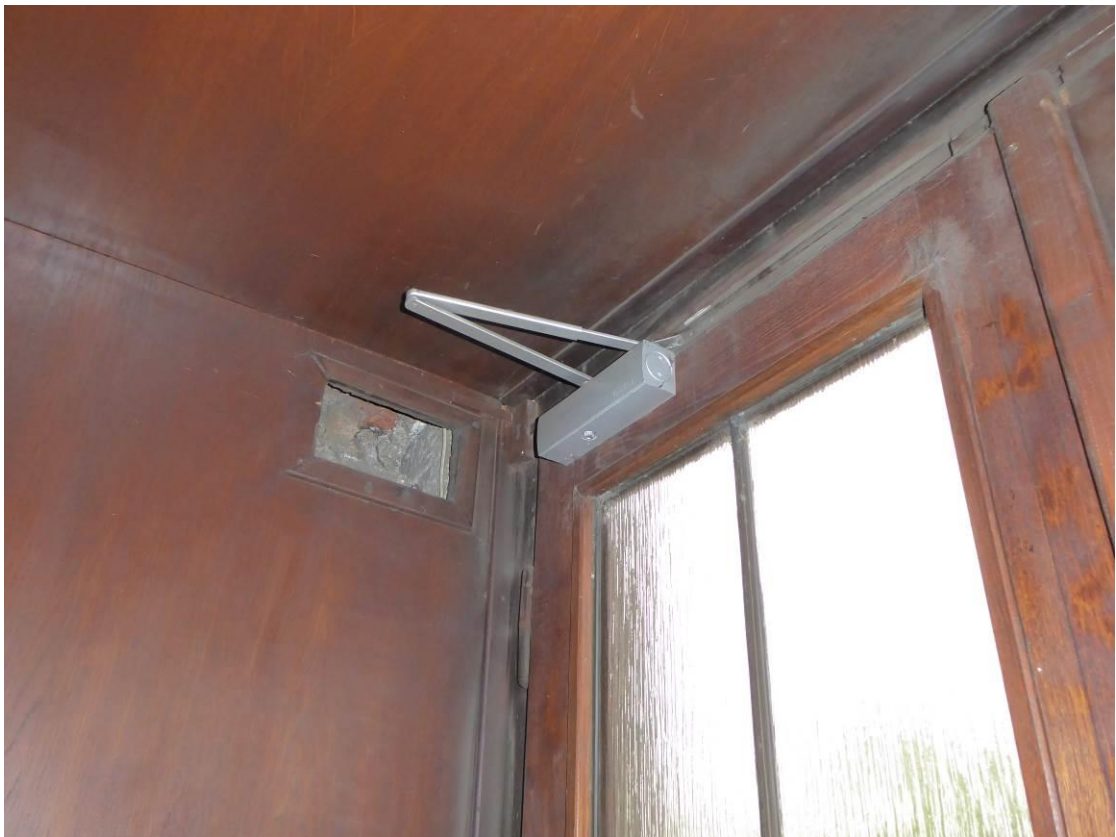
Nepůvodní samozavírač, pro který je proveden výřez v dešťění stěny

Dveře budou nově osazeny klikou se štítkem, které budou odlity dle vzoru na dveřích Plavecká 1. Do štítku bude vyfrézován otvor pro patentní vložku stávajícího zámku. Samozavírač bude stejně jako na dveřích Plavecká 1 vyměněn za vhodnější, modernější konstrukce, v hnědém odstínu. Výběr vhodného typu bude konzultován s objednatelem.

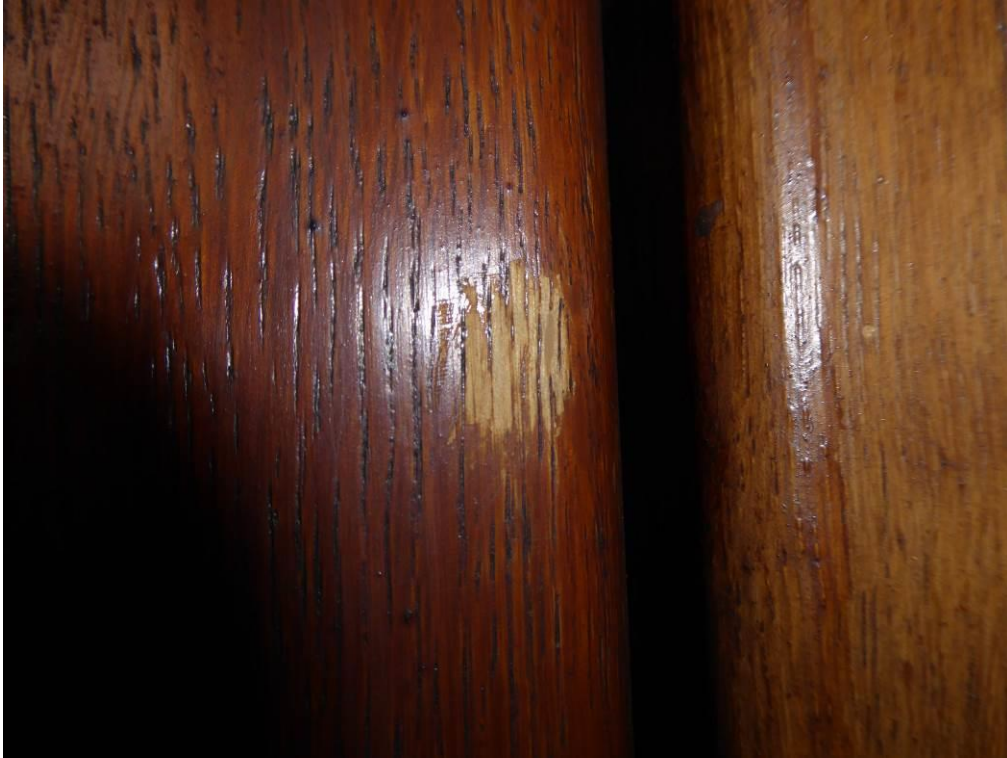
Sonda povrchu dubového dřeva na kyvných dveřích – dveře bez mořidla, pouze přibarvený lazurní lak

Po odstranění povrchové úpravy a vybroušení bude jak na vnitřních dveřích, tak na deštění otvoru aplikována nová povrchová úprava – tvrdý voskový olej (např. od fy. OSMO). Odstín oleje bude na vzorku předveden a konzultován s pracovníkem NPÚ a objednatelem. Bude namíchán tak, aby se barevný odstín blížil barevnosti vstupních dveří.

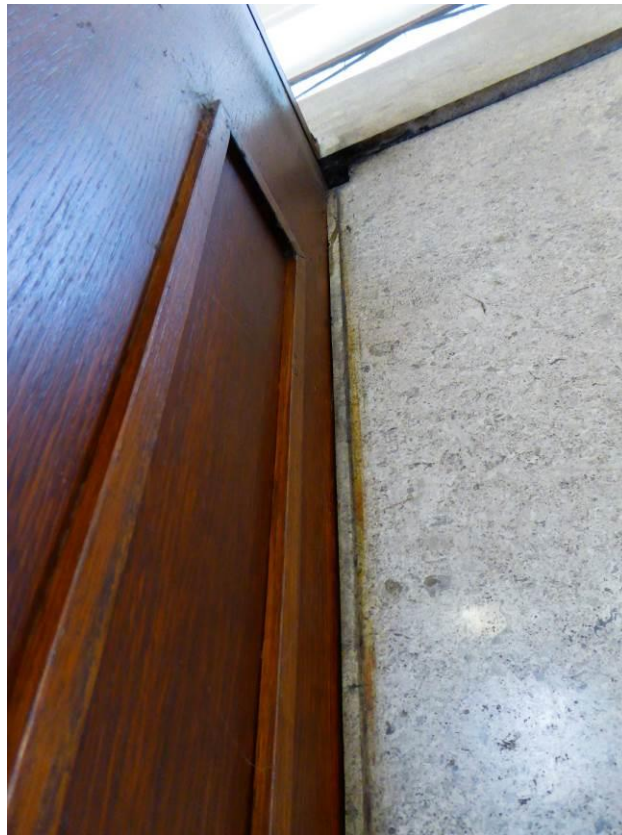
Pohled na konstrukci zádveří nasazenou na stěnu, na které je stopa po původním rámu vnitřních dveří

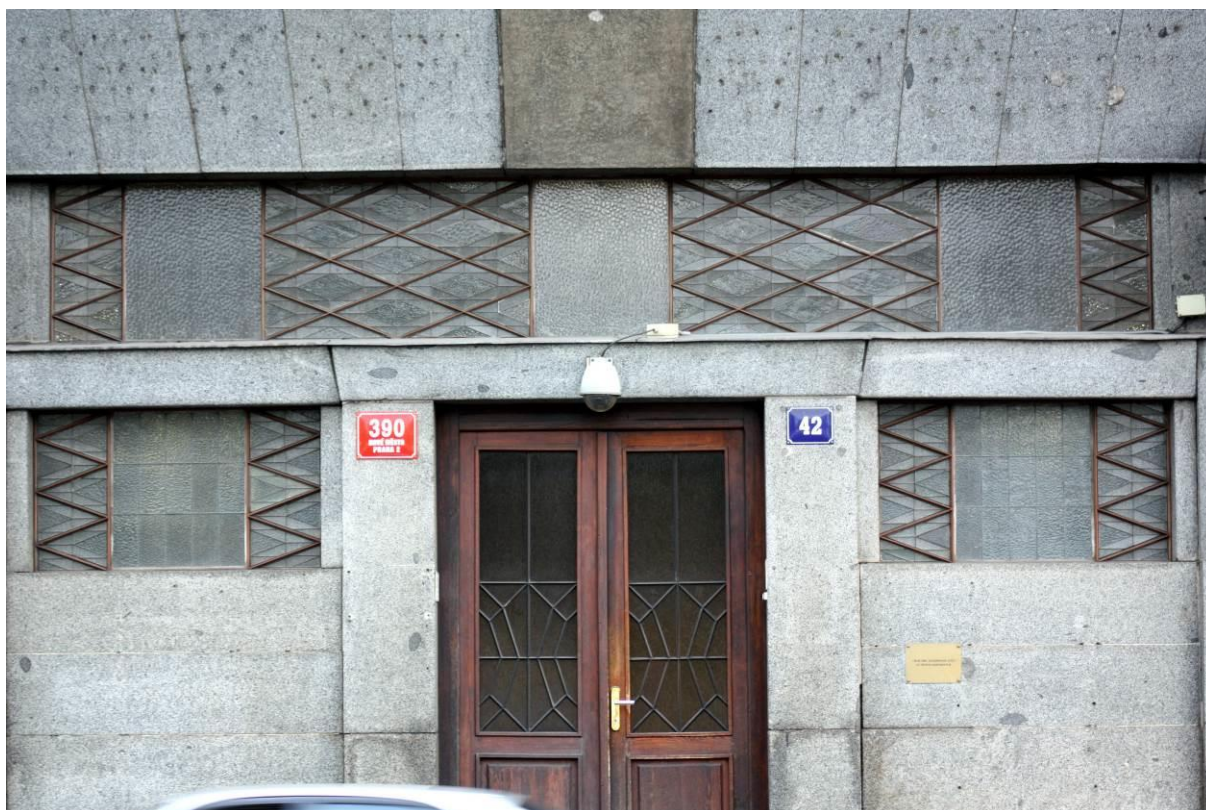
Jedná se o prosklený pás nad překladem hlavního vstupu a dvě okna po stranách tohoto vstupu. Pás je tvořen mřížemi (dvěma velkými o rozměru cca 160x100 a čtyřmi malými o rozměru cca 40x100), které jsou odděleny vitrážovými okny o rozměru cca 90x100. Jednotlivé prosklené mříže mají stejný charakter jako nadsvětíkové mříže vchodu Plavecká 1 a Rašínovo nábř. 44. Materiál i zasklení oken je původní. Uvedené prvky jsou v relativně dobrém stavu, pouze značně zašpiněné a povrchově zoxidované. Materiál tvoří: konstrukce mříží – bronz, tenké lišty fixující různě strukturovaná tlačená skla – měď.

Celkový pohled na prosklení dekorativních mříží a oken lemujících vstupní dveře

Vzhledem k míře znečištění a stavu sklenářského tmelu, který fixuje jednotlivé části, doporučujeme mříže i otevíravé vitráže vyjmout a restaurovat klasickým postupem v restaurátorské dílně restaurátora kovů.

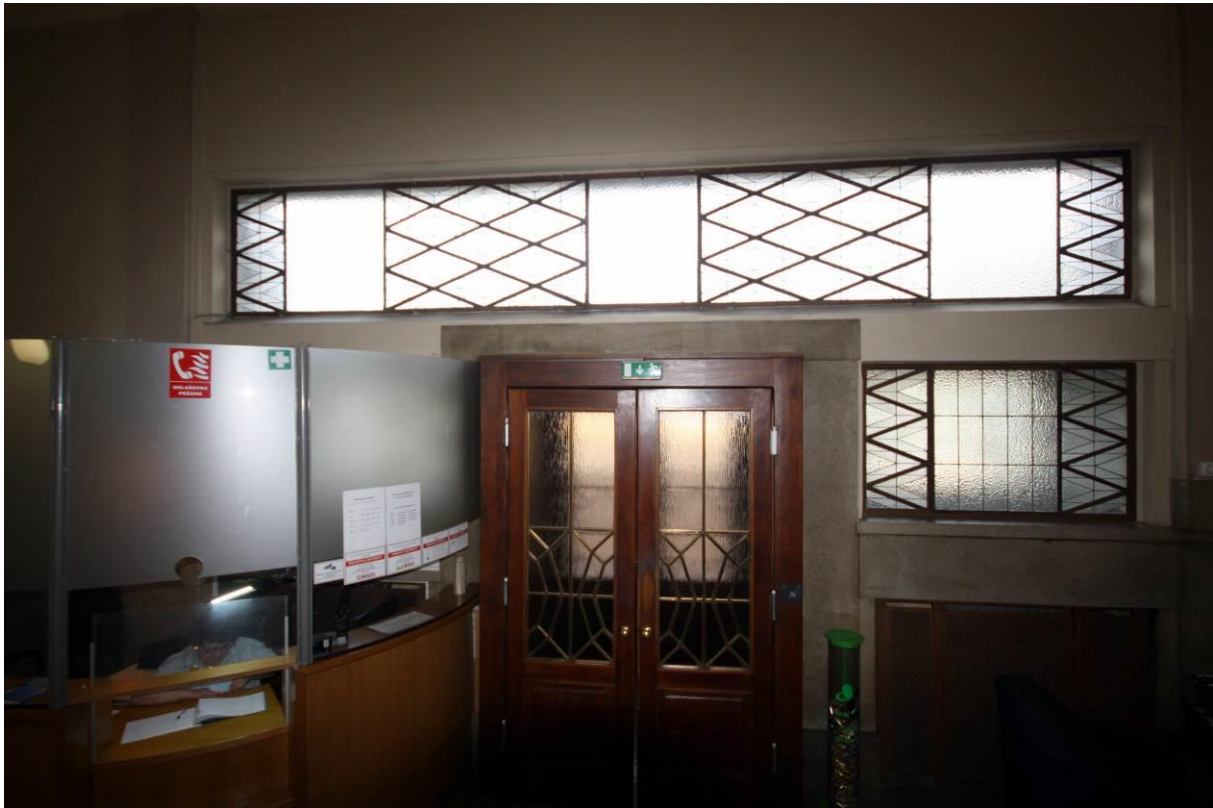
Pohled na čelní stěnu v okolí vchodu z haly budovy (na levé straně nepůvodní zabudovaná vrátnice zakrývající symetricky umístěné okno vedle vchodu)

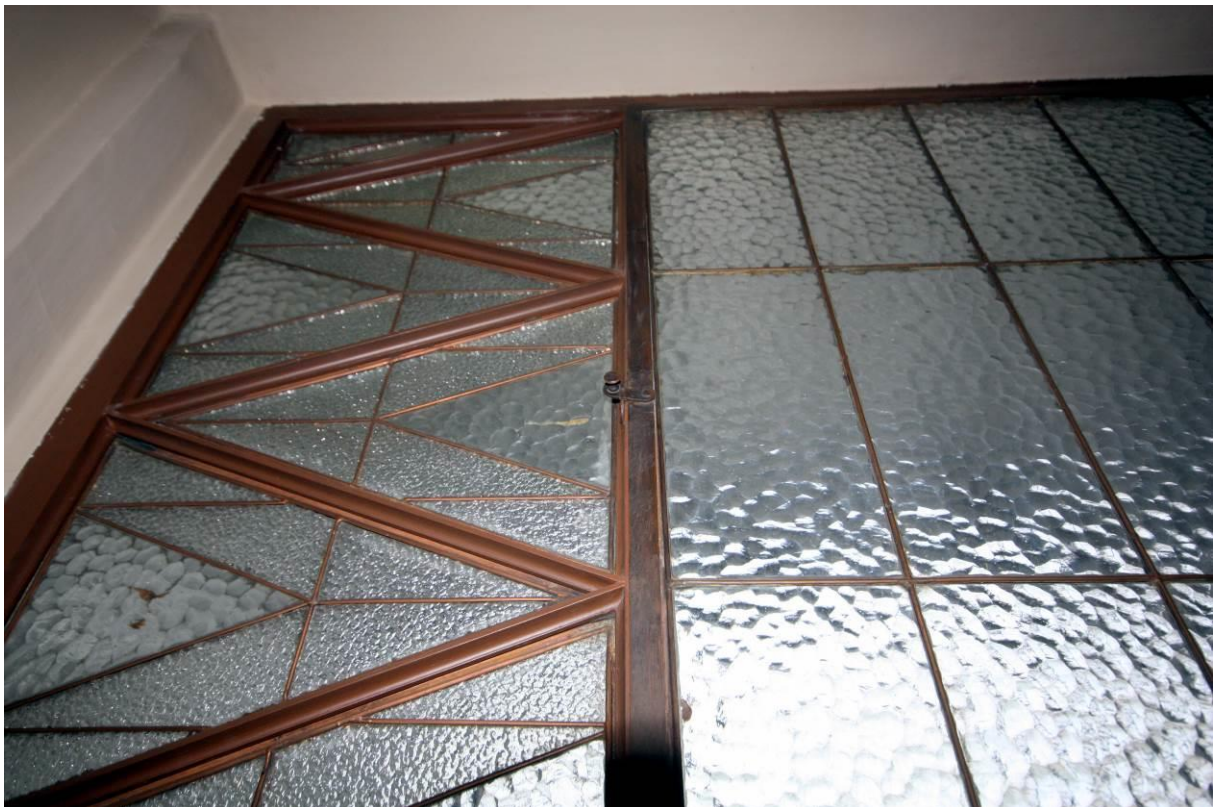
Detail konstrukce otevíravé i neotevíravé části proskleného prvku. Vlevo pevná mříž, na pravé polovině obrázku otevíravé vitrážové kovové okno.

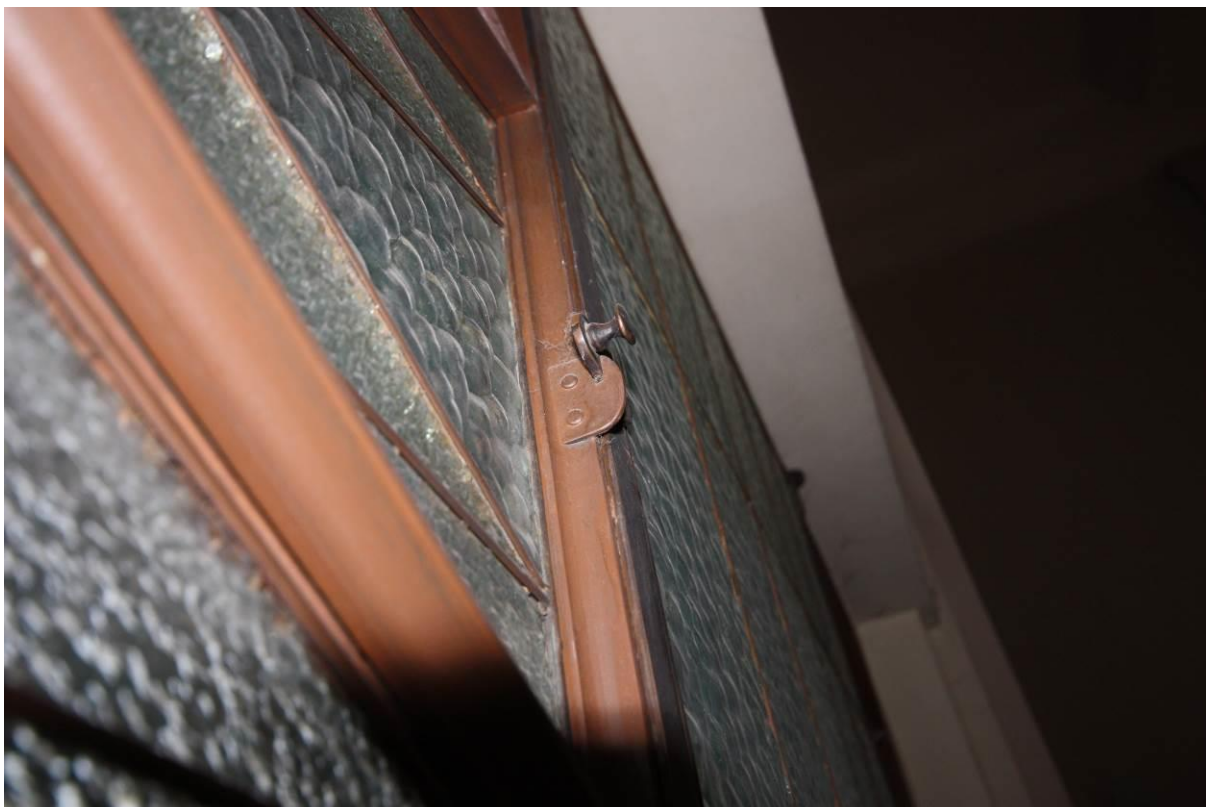
Detail obrtlíku fixujícího otevíravou část prvku

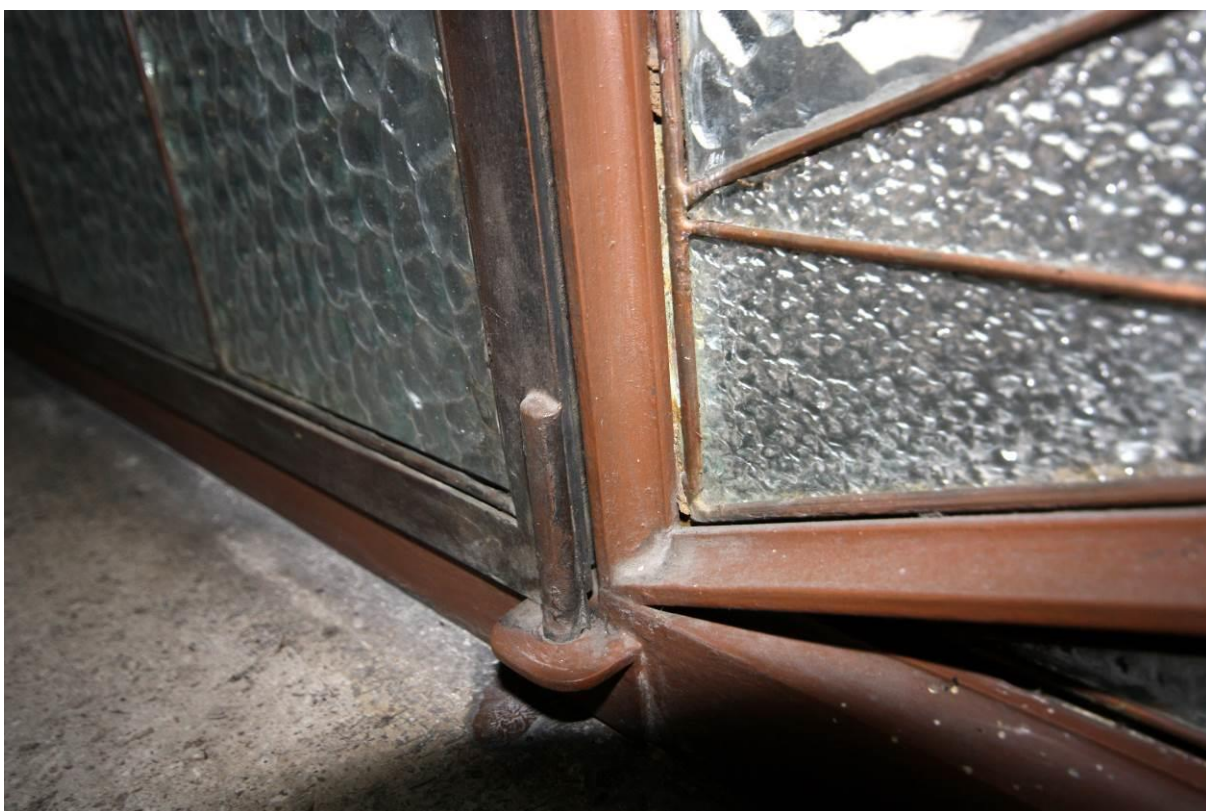
Pohled na spodní vertikální závěs kovového okna

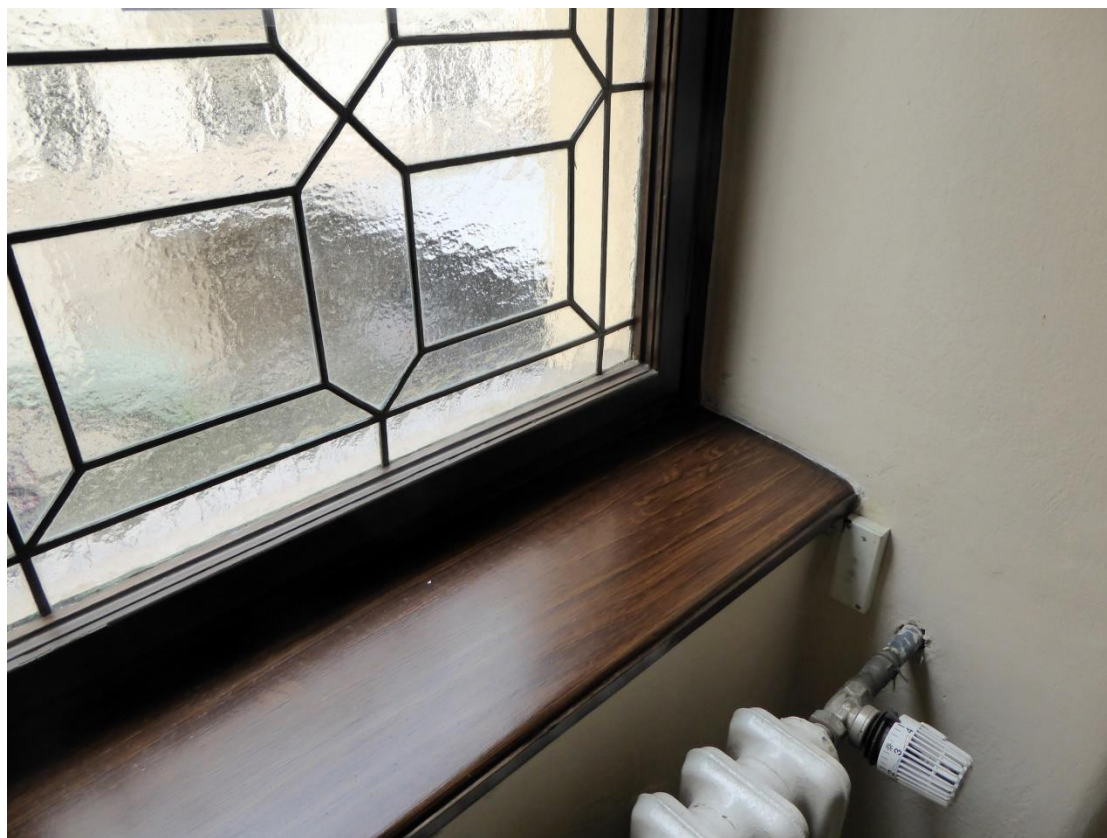
Vzhledem k tomu, že se při průvanu vznikajícím na hlavním schodišti otevřením vstupních dveří (umístěných v ose tohoto schodiště a směřujících na nábřeží Vltavy) dochází opakovaně k poškození vitrážového zasklení oken schodiště, navrhujeme toto řešení:

Pohled na parapetní prkno – stávající stav

Na vnitřní parapetní prkno okna umístit mosazné záskočky, které budou otevřené okno fixovat a zamezí jeho samovolnému zavírání. Vzhledem k tomu, že na některých oknech v objektu se původní záskočky vyskytují, navrhujeme nechat vyrobit jejich kopie a umístit je na vnitřní parapetní okno uvedených oken.

Při umísťování záskoček je nutno postupovat citlivě tak, aby byl co nejméně poškozen nový fládr a eventuální poškození následně zaretušovat voskem.

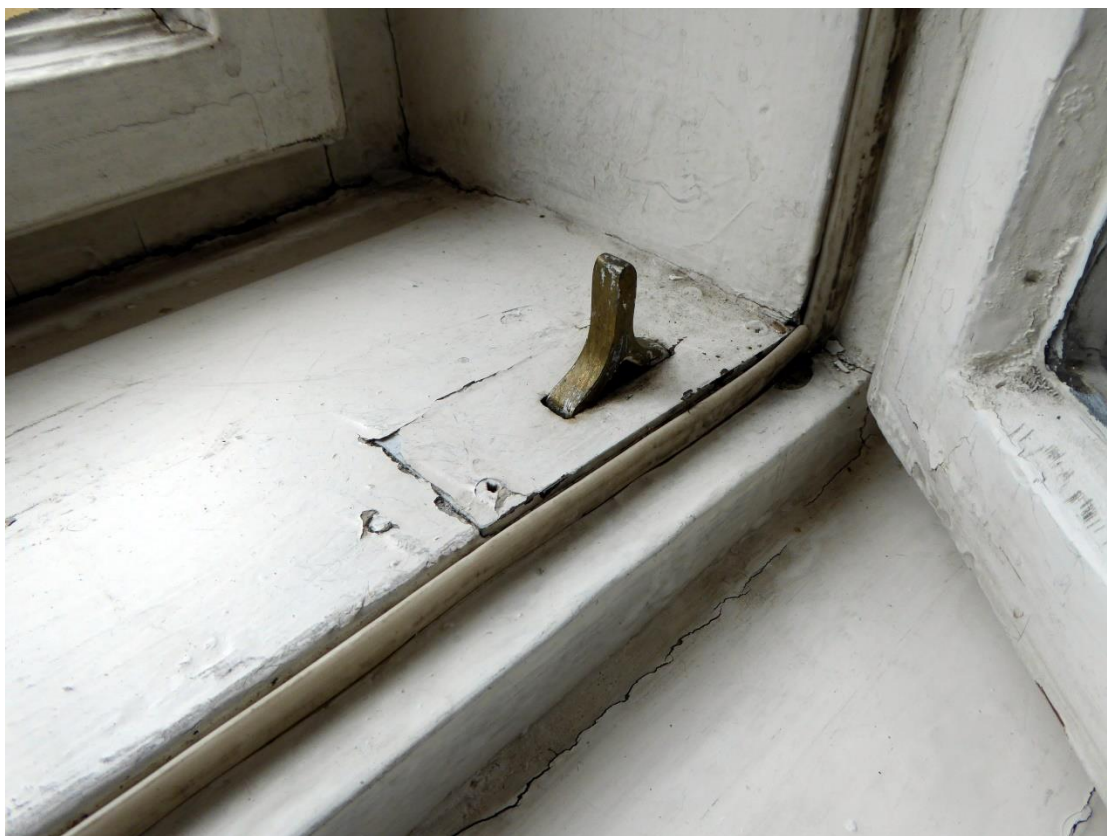
Původní záskočka umístěná na okně obráceném do intravilánu

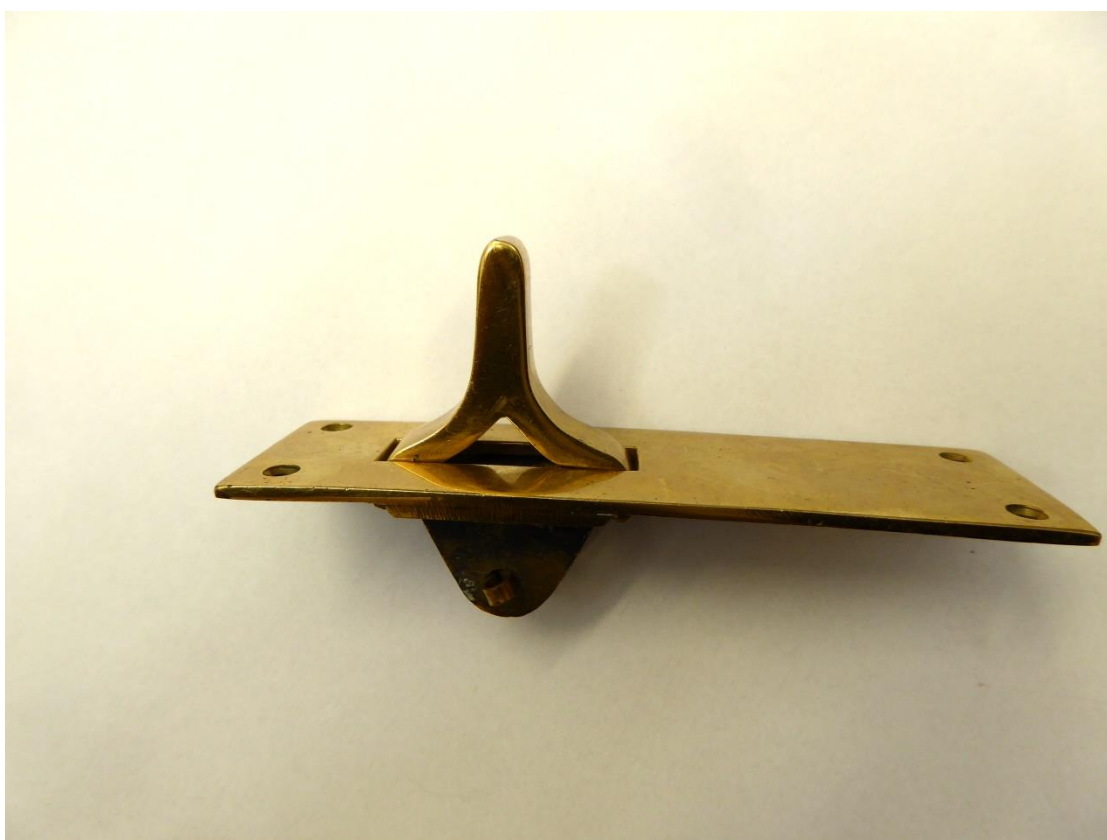
Náhradní záskočka, která by měla sloužit jako vzor pro výrobu
