# Technická specifikace

„II/610 Předměřice, most ev.č. 610-020 přes inundaci Jizery u Předměřic-PD“

Staničení provozní v km : 19,824 km, CMS: Benátky nad Jizerou

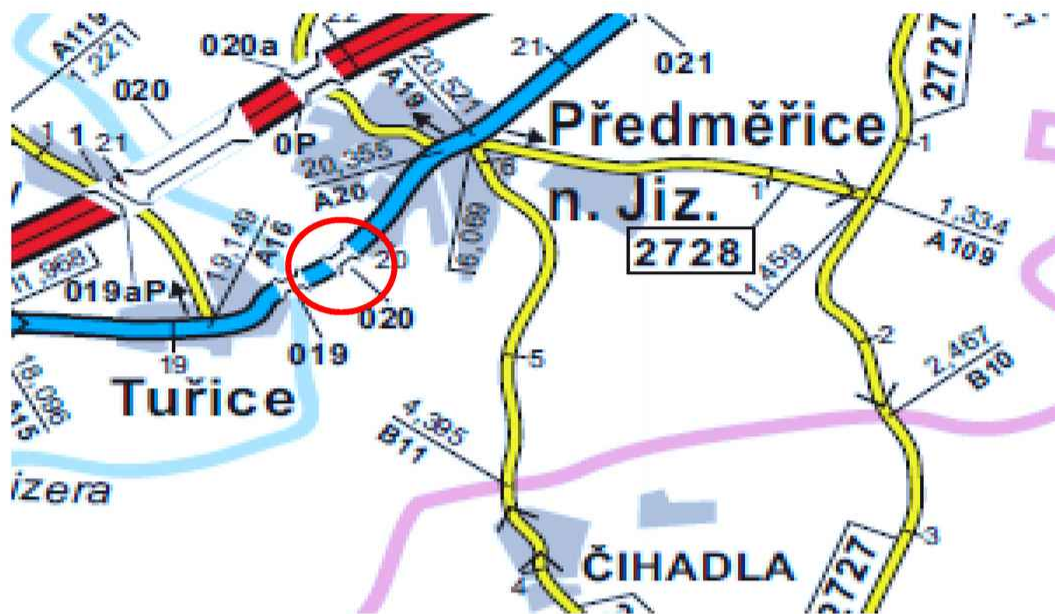
Klenby jsou půlkruhové z pískovcových kvádrů tl. 0,70m, rozšířené trámy prostými v. 0,8m. Délka přemostění je 47,05m. Šířka mezi obrubami je 7,50m. V omítce dřívků opěr a křídel jsou otevřené trhliny. Na bocích a spodním líci klenbového pasu ve všech polích jsou výrazné poruchy spárování a podélné trhliny ve zdivu. Masivní kamenné opěry s šikmými i rovnoběžnými křídly. 4 vnitřní kamenné pilíře, boky pilířů a opěr nabetonovány a tvoří podpory rozšíření NK. Zděné čelní zdi, po úroveň rozšíření. Víceméně ve všech polích jsou u obou železobetonových rozšíření významné poruchy způsobené průsaky, nízkou kvalitou betonu a nedostatečnou tloušťkou krycí vrstvy. Dochází k degradaci betonu, k rozpadu betonu v oblastech uložení, k intenzivní korozi nosné výztuže spojenou s oslabením průřezové plochy až o 50 % i k separaci krycí vrstvy nad korodující výztuží. V krytu vozovky je množství trhlín, na mnoha místech se tvoří výtlučky. Beton chodníků degraduje, těsnění dilatačních spar je nefunkční. Beton říms degraduje, zejména na spodním líci říms dochází ke korozi výztuže a separaci krycí vrstvy nad touto výztuží. Zábradlí je po obou stranách sestávající z betonových sloupků s panely s ocelovou svislou výplní. Spojovací materiál výplně zábradlí koroduje. Beton sloupků zábradlí degraduje. **Most je v seznamu mostů chráněných NPÚ. Pod mostem vede vodovodní přivaděč z vodního zdroje.** V současné době jsou na mostě v celé jeho délce z důvodu velmi špatného stavebního stavu instalována po obou stranách betonová svodidla, která umožňují vjezd pouze v jednom jízdním pruhu v podélné ose NK. Zároveň je významně omezena zatížitelnost mostu.

**Stavební stav NK – VI. Velmi špatný, SS – V. Špatný**

Úplná rekonstrukce mostu s ohledem na skutečnost, že **most je chráněnou památkou**, a s ohledem na **přivaděč vodního zdroje jenž podchází pod mostem**. Most musí mít dostatečné šířkové uspořádání pro převádění komunikace II. třídy a normový záchytný systém. Poloha mostu mezi obcemi Předměřice a Tuřice vyžaduje také oboustranný chodník. Požadována je také plná zatížitelnost mostu.
