# Máchovo jezero

## Souhrnná zpráva o TBD v období změny VD stavbou „Oprava výpustního zařízení v NPP Swamp“

## **MÁCHOVO JEZERO**

### **SOUHRNNÁ ZPRÁVA O TBD V OBDOBÍ ZMĚNY VD STAVBOU „OPRAVA VÝPUSTNÍHO ZAŘÍZENÍ V NPP SWAMP“**

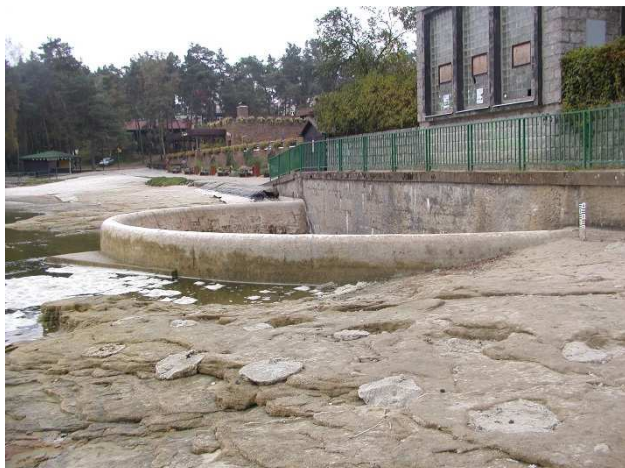
Obr. 1 – Pohled na původní sdrúžený objekt Máchova jezera s manipulačním domkem před zahájením stavebních prací.

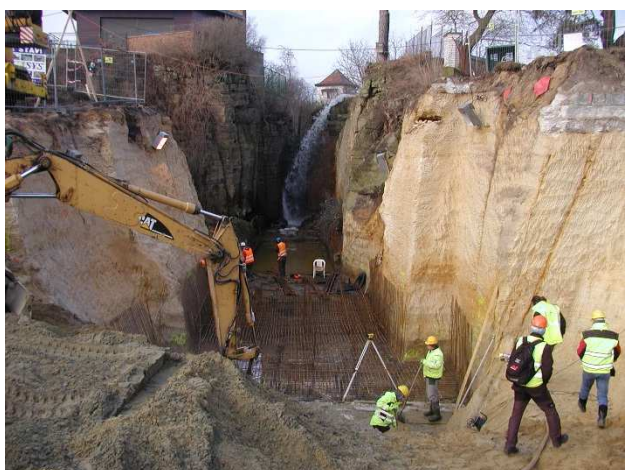
Obr. 2 – Stavební jáma po vybourání původního sdrúženého objektu, montáž výztuže základové desky bloku sdrúženého objektu v části pod manipulačním domkem.

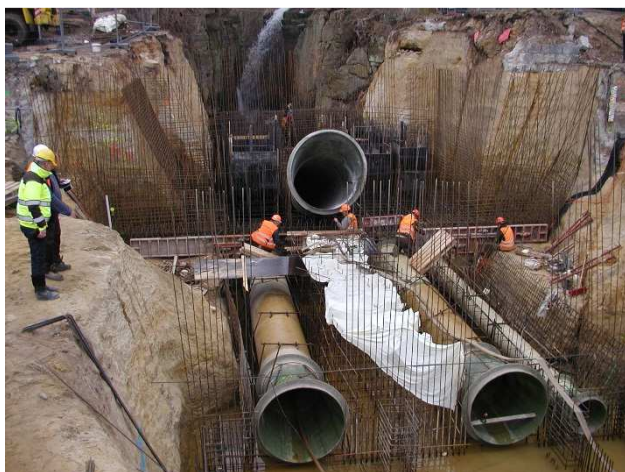
Obr. 3 – Osazena sklolaminátová potrubí spodních výpustí 2 x DN 1000 + DN 500 a potrubí odpadu od přelivu DN 1500, montáž výztuže betonové konstrukce sdrúženého objektu.

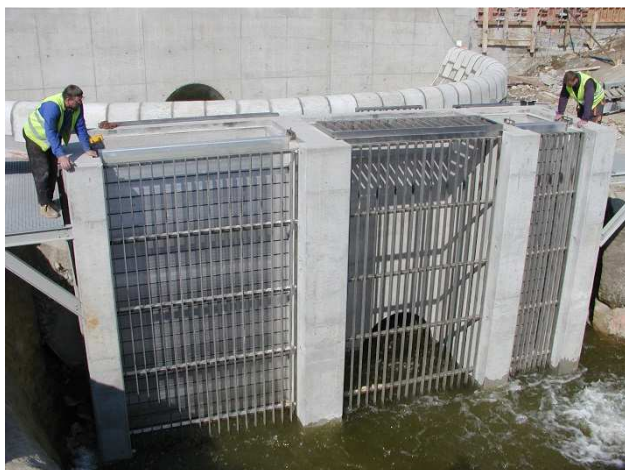
Obr. 4 – Dokončená vtoková část sdrúženého objektu a kašna bezpečnostního přelivu. Probíhá funkční zkouška provizorního hrazení před vtokem do spodních výpustí DN 1000 (vlevo) a DN 500 (vpravo).

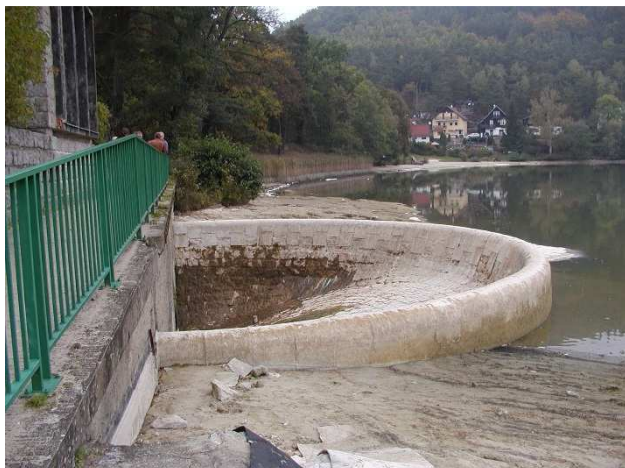
Obr. 5 – Původní kašnový přeliv před zahájením stavebních prací.  
(Koťátko, 10.10.2014)

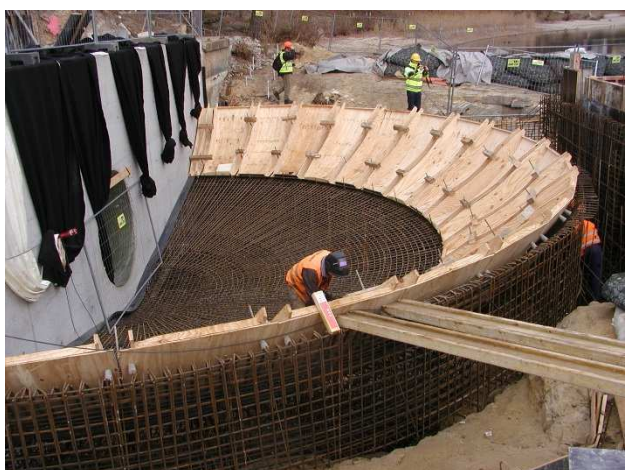
Obr. 6 – Bednění nového kašnového přelivu, dokončena betonáž čela vtoku do potrubí od přelivu.  
(Koťátko, 13.3.2015)

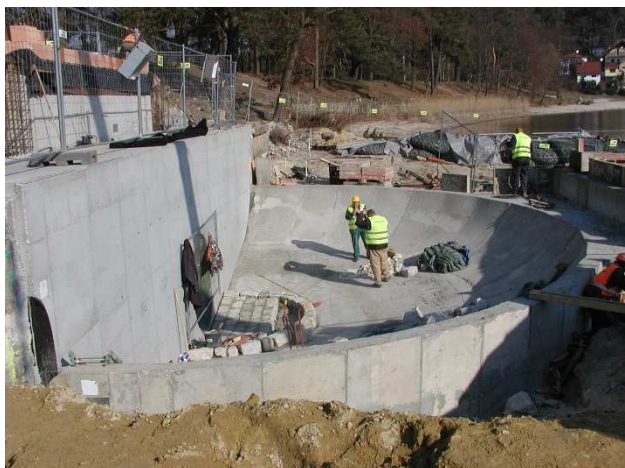
Obr. 7 – Dokončena betonáž kašny přelivu, zahájena pokládka kamenné dlažby v kašně přelivu.  
(Koťátko, 20.3.2015)

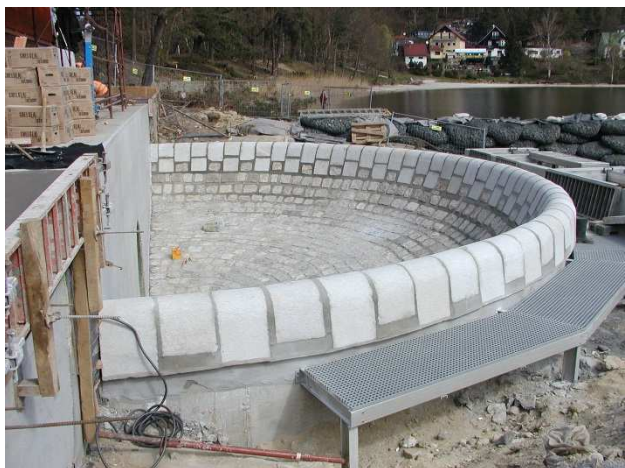
Obr. 8 – Dokončená dlažba kašny nového bezpečnostního přelivu včetně přelivné hrany z tvarových kamenů. Nové obslužní lávky podél přelivu.  
(Koťátko, 23.4.2015)

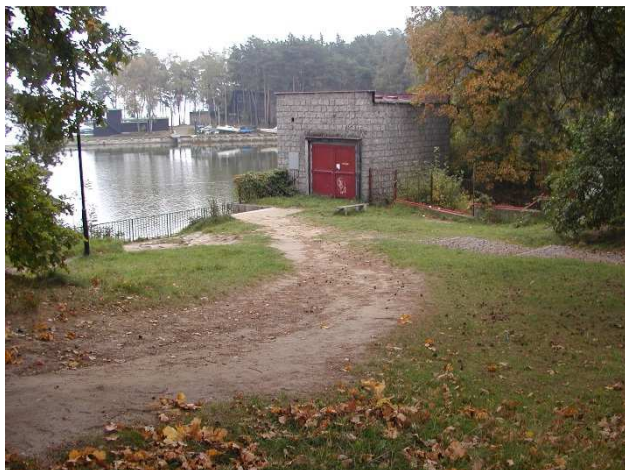
Obr. 9 – Původní manipulační domek  
před zahájením stavebních prací.  
(Koťátko, 10.10.2014)

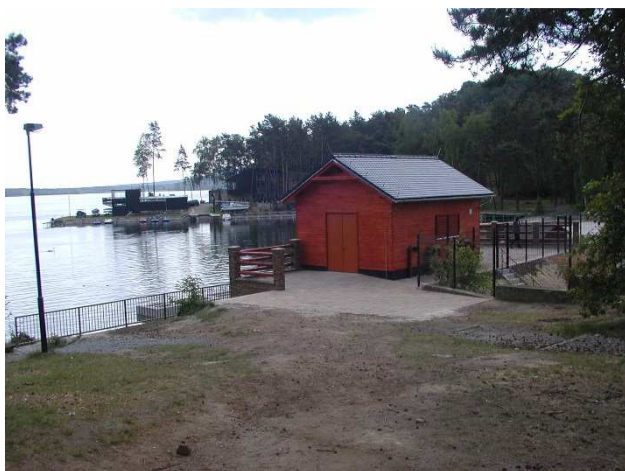
Obr. 10 – Nový manipulační domek  
po skončení stavebních prací.  
(Koťátko, 29.5.2015)

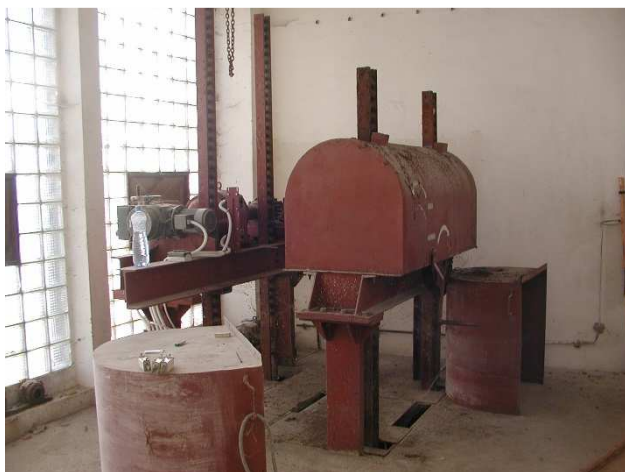
Obr. 11 – Původní ovládací mechanismy  
uzávěrů spodní výpustí DN 1500.  
(Koťátko, 7.11.2014)

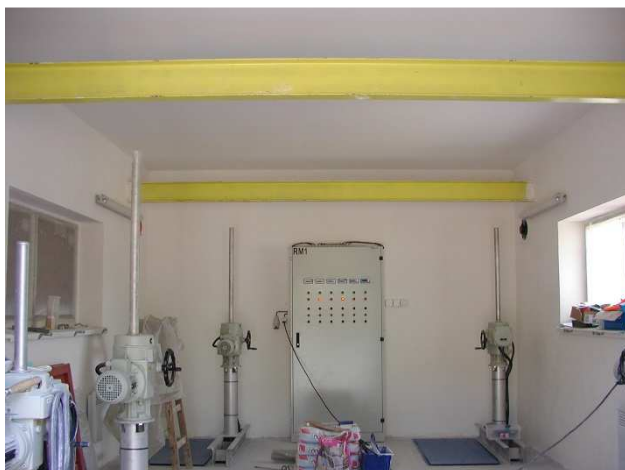
Obr. 12 – Nové ovládací mechanismy  
uzávěrů spodních výpustí 2 × DN 1000  
+ DN 500.  
(Koťátko, 15.5.2015)

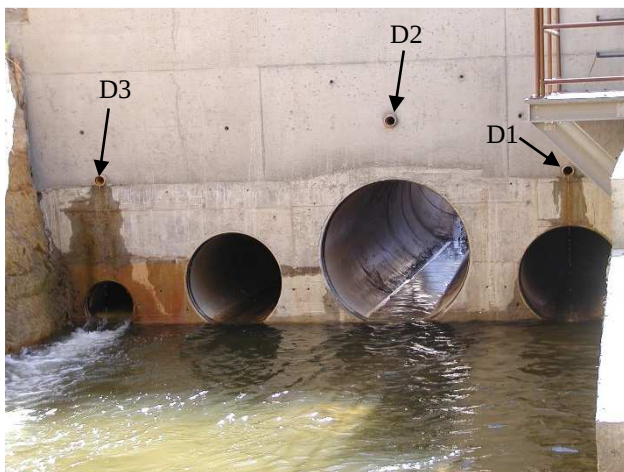
Obr. 27 – Drenážní prostupy D1, D2 a D3 v betonovém výtokovém portálu sruženého objektu. (Koťátko, 15.5.2015)

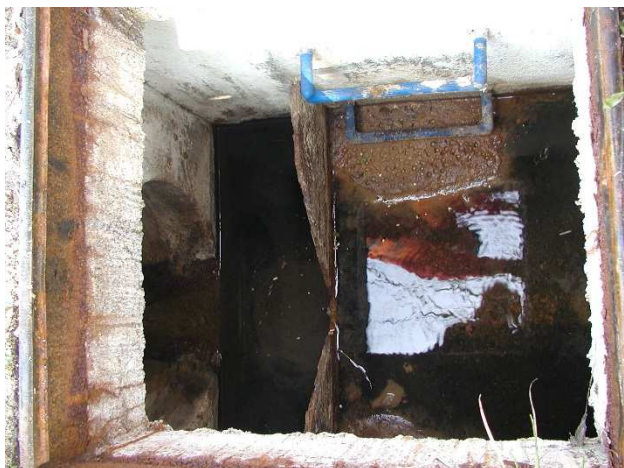
Obr. 28 – Trojúhelníkový Thomsonův přeliv v měrné šachtě Š1 na odtoku z patního drénu. (Koťátko, 10.4.2015)
