**Technická část**  
**DÍLČÍ REVIZNÍ ZPRÁVA - rev. 2**  
**Oprava parní turbíny R 6-3,5/1 v.č. 5325**  
**Technologické označení TG 1**  
**AJV 18/619**

**Objednatel: Teplárna Písek, a.s.**

**Zhotovitel: AJV-ENERGO, a.s.,**

**Předmětem revize je kontrolní nález na níže uvedených dílech turbíny TG 1-R6-3,5/1, v.č. 5325 v dílnách AJV-ENERGO**

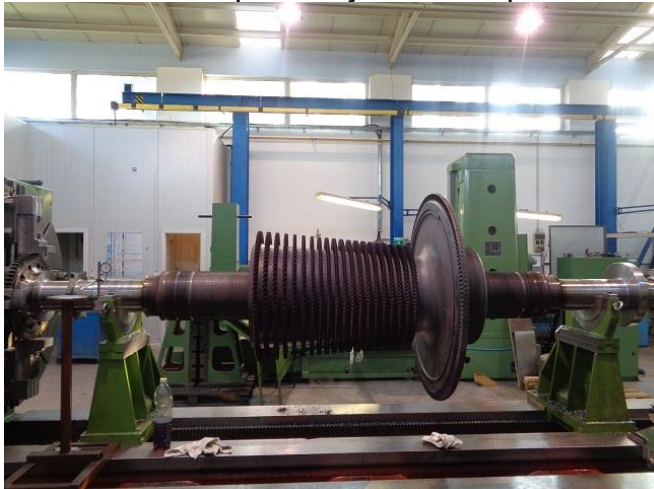
1.1 Indikace rotoru bez závad – viz přiložený indikační protokol

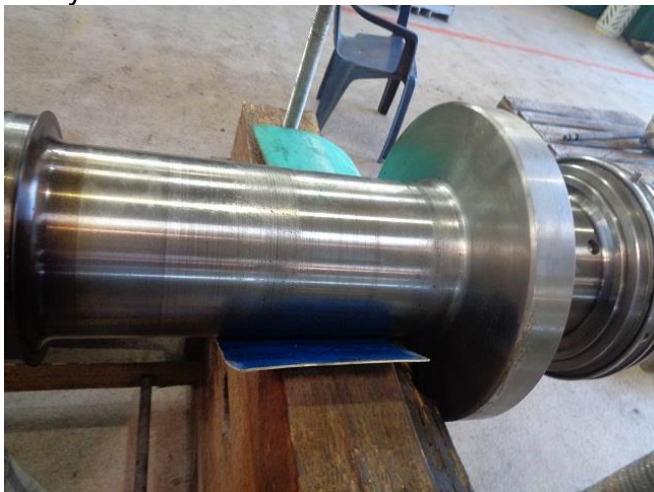
1.2 Ložiskové čepy a axiální terč – obvodové rýhování – opravu provést naválekčováním a vyleštěním

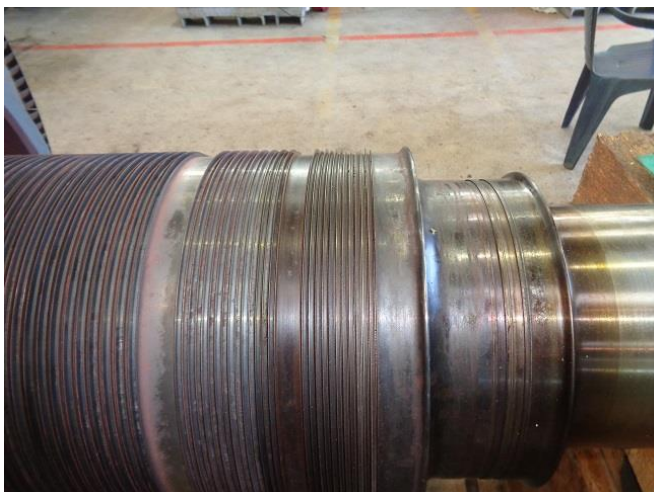
1.3 Přední ucpávka, vyrovnávací píst, zadní ucpávka – bříty ucpávek bez vážného poškození, některé bříty zvlněné, opravu provést vyrovnáním a „vyžehlením“ na soustruhu, plochy mezi bříty egalizovat a zbavit nánosu

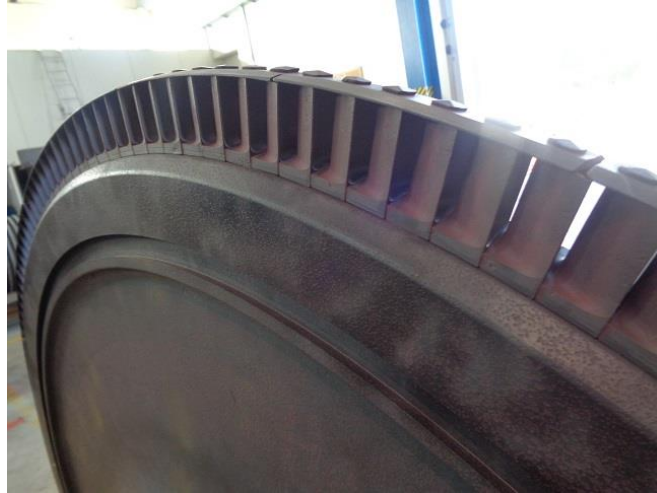
1.5 Radiální lopatkování A-kola

Lopatkování nese stopy důlkové koroze, vstupní hrany některých lopatek jsou poškozeny od průletu cizího tělíska, opravu provést zapilováním.

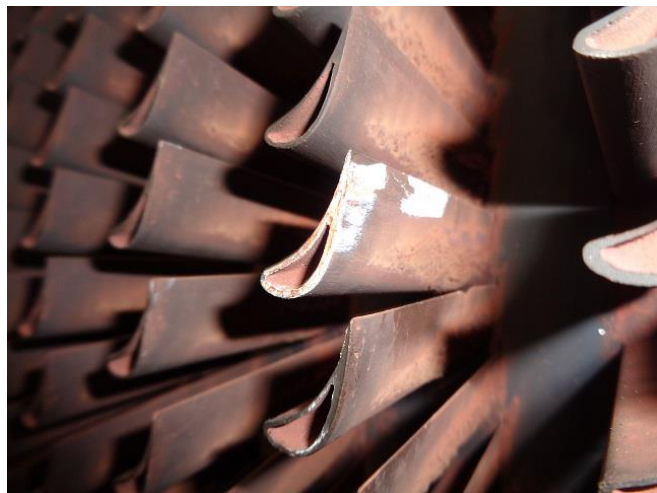
1.6 Přetlakové lopatkování – na lopatkách nánosty rzi a soli – odstranit jemným pískováním. Na jedné lopatce byla při DEF zkoušce firmou Energoservis zjištěna trhlinka

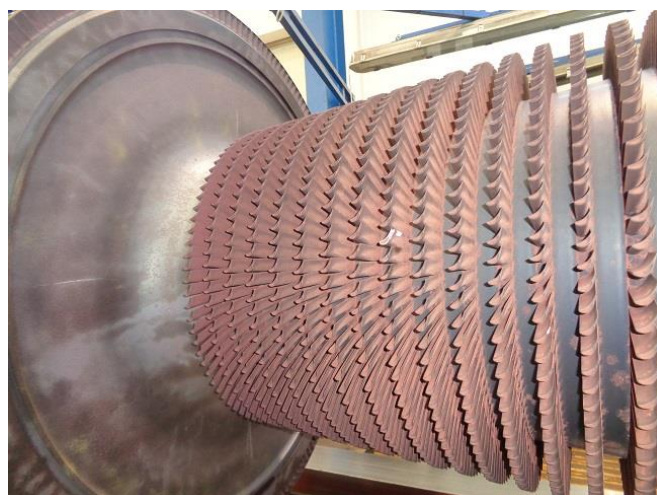
1.7 Tělo rotoru a A-kola – místy důlková koroze, místně pokryt nánosem, odstranit jemným pískováním.

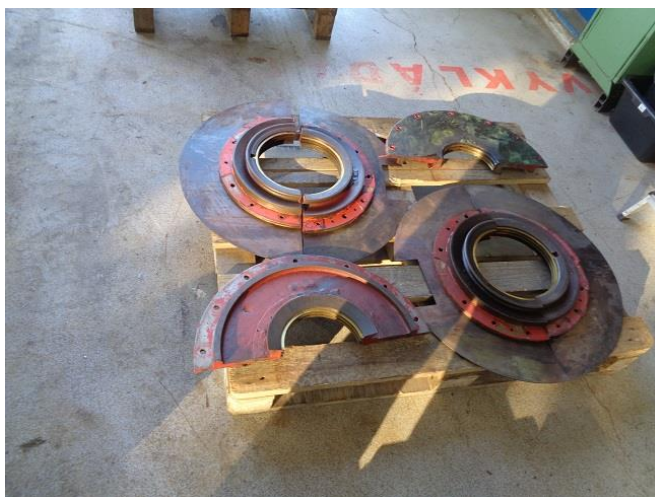
## 3. Olejové ucpávky 3 ks

- některé břity zohýbané a zvětšené vůle. Opravu provést výměnou mosazných břitů a opracováním na předepsané vůle dle egalizovaného rotoru

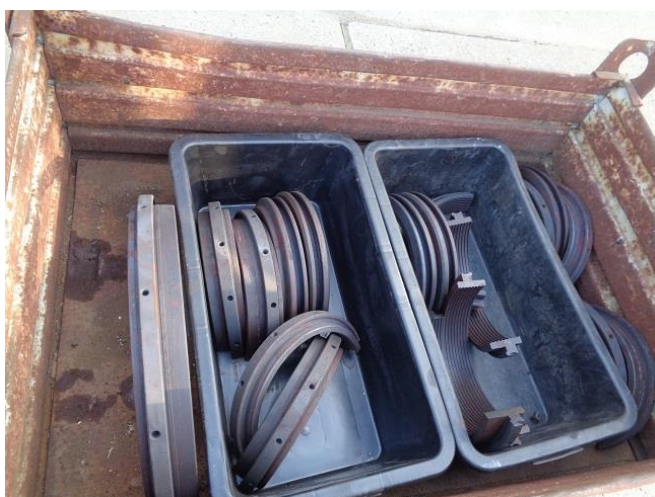
## 4. Statorové ucpávky

- důlková koroze a nánosy. Doporučujeme jemně opískovat. Zajišťovací šrouby M10 s hlavou zhotovit nové z materiálu 15320.6

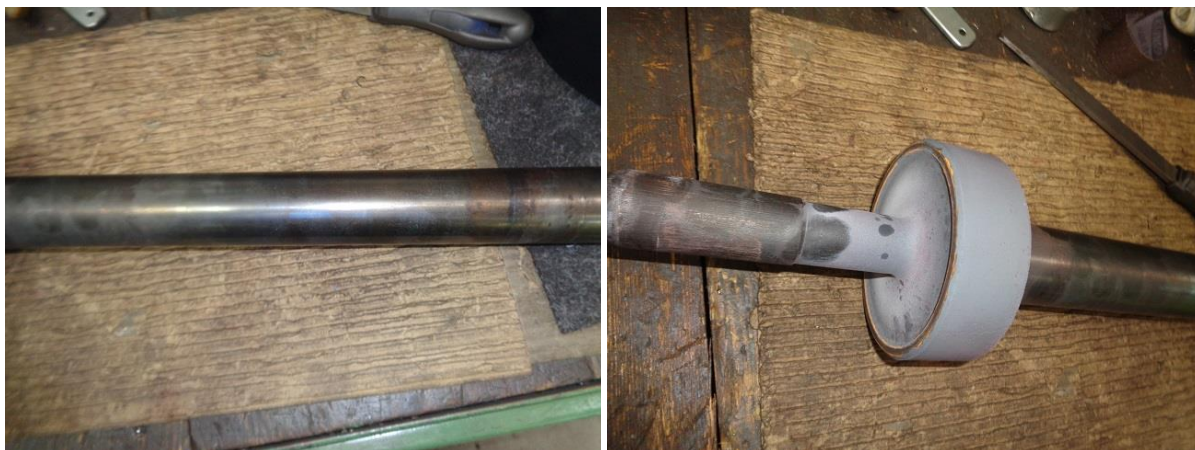
5.1 Vřeteno – indikace a rozměrová kontrola bez závad, dosedací plochu kuželky egalizovat na soustruhu a zabrousit s dosedací plochou hlavní kuželky

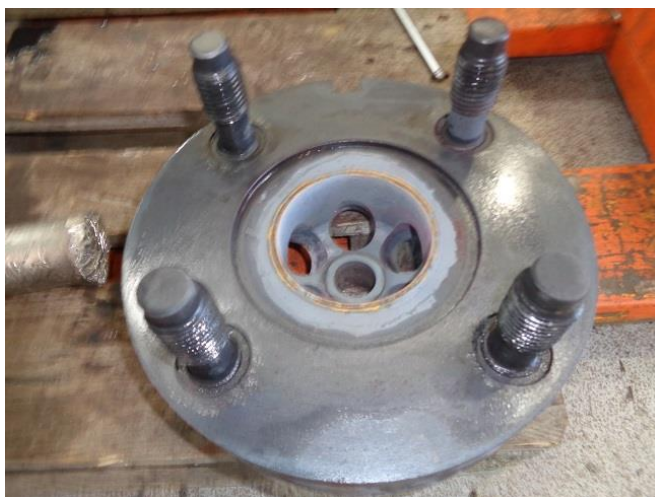
- 5.2 Hlavní kuželka – vnější profil egalizovat a vnitřní dosedací plochu egalizovat na soustruhu a zabrousit s kuželkou vřetena. Vyměnit 4 ks zajišťovacích nerezových podložek  $\varnothing$  25

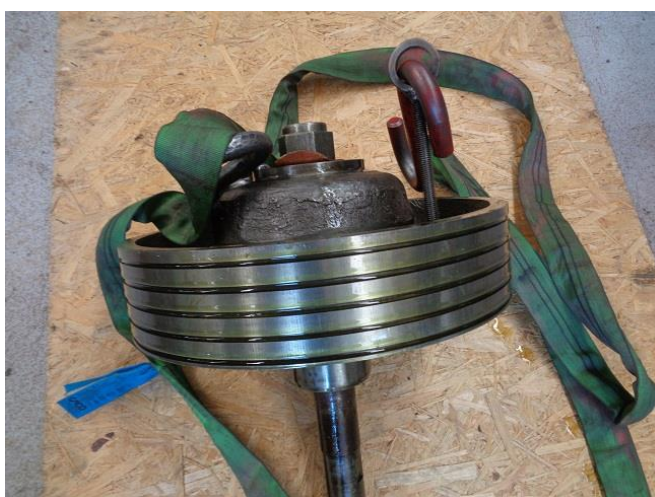
- 5.3 Těleso kuželky – egalizovat zámek na soustruhu

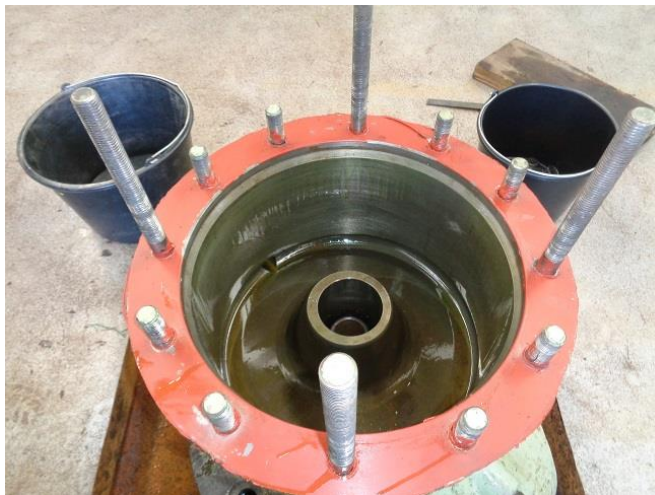
- 5.4 Těleso pohonu – na pístnici stopy po zadírání (pravděpodobně drobnou nečistotou v oleji) zaleštit ruční vrtačkou a filcovým kotoučem.

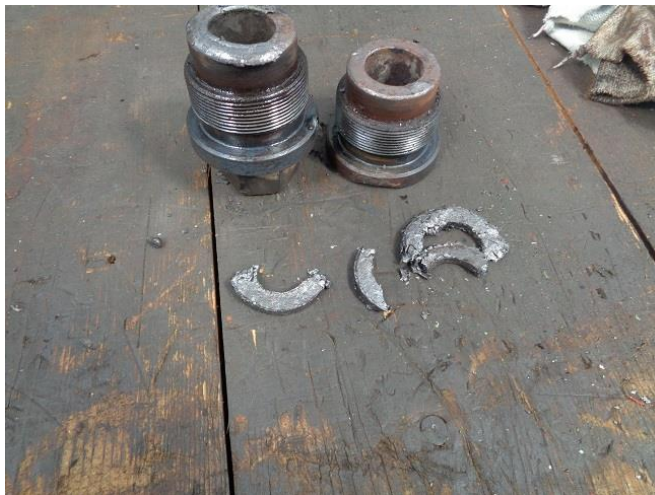
6.1.1 Bez destrukce nebylo možné demontovat zajišťovací matice (2 ks) grafitových ucpávek. 2 ks matic M 48 x 2 mm nové grafitové ucpávky dodá AJV

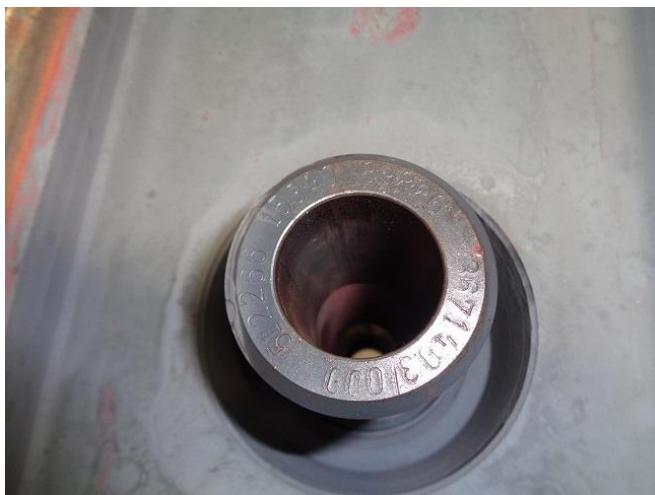
6.1.3 Lenzova pouzdra – bez poškození, vodící vnitřní plochy vyleštit

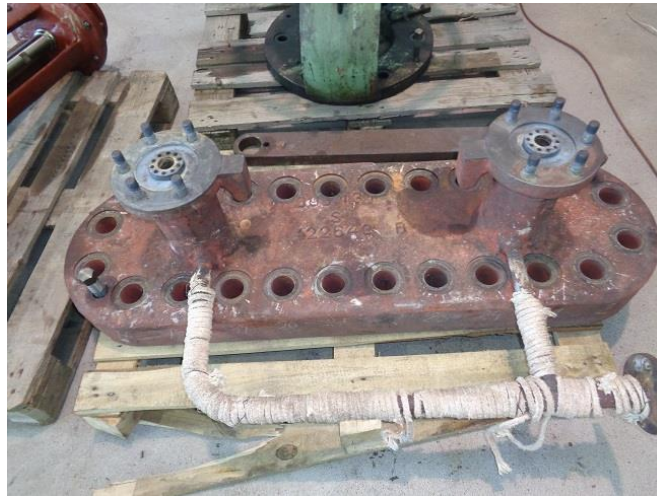
6.1.5 Zadřené plochy pro distanční podložky šroubů dělicí roviny – egalizovat plochy na horizontální vyvrtávače

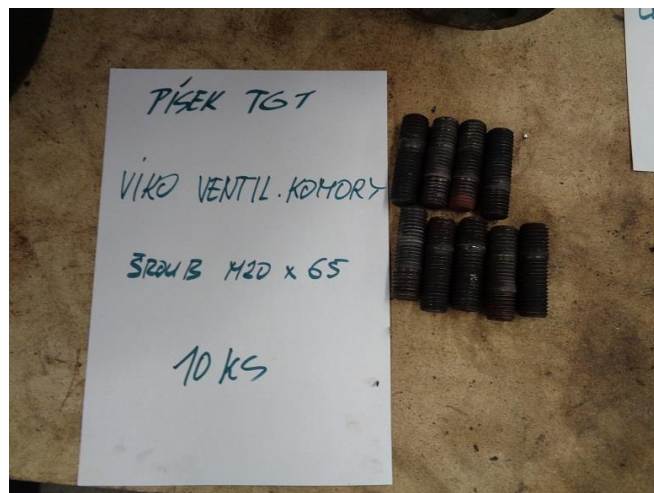
6.1.6 Zjištěny poškozené šrouby M 20 x 65; 10 ks. Vyrobit nové z mat. 15320.5, zajistí AJV-ENERGO

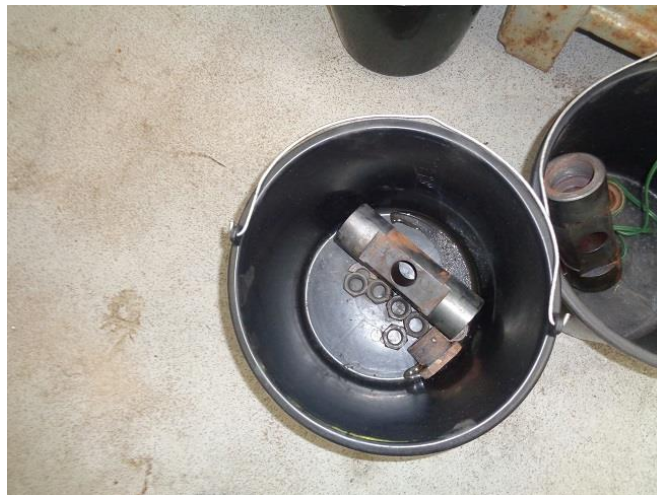
6.2 Trámec s regulačními kuželkami

6.2.1 Kuželky bez poškození, jejich stav odpovídá délce provozování, profily zabrousit s difusory

6.2.2 Vřetena bez poškození, vodící plochy přešetřit na soustruhu

6.2.3 Trámec jemně opískovat

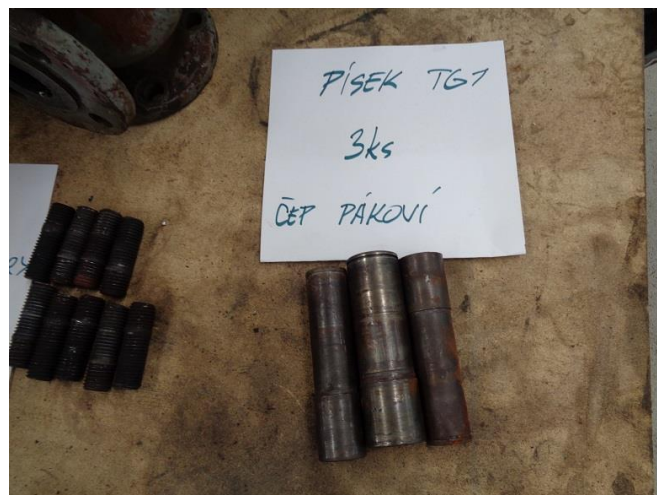
- 6.3 Pákoví – provedena kontrola sousosti na horizontální vyvrtávačce, sousost je v toleranci, zjištěny poškozené 3 ks čep, vyrobít nové, zajistí AJV-ENERGO

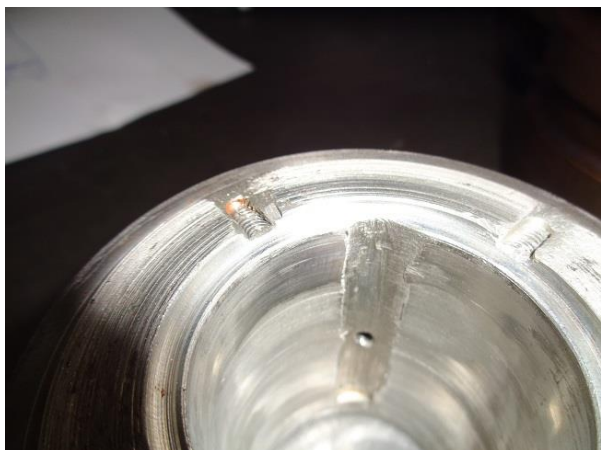
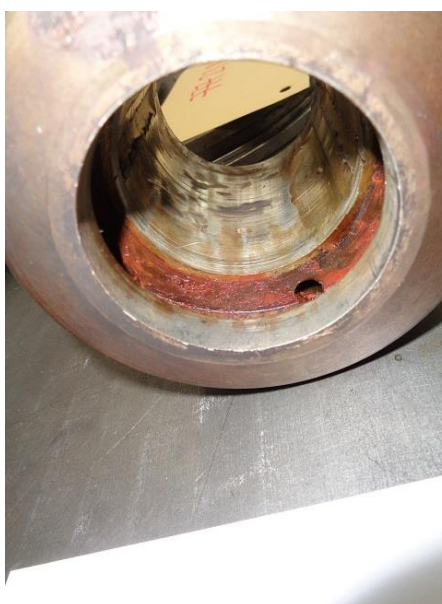
8.2 Ložiska – horní a dolní pouzdro mají poškozenou kompozici, opravu provést přelitím novou kompozicí a opracováním – zajistí AJV-ENERGO

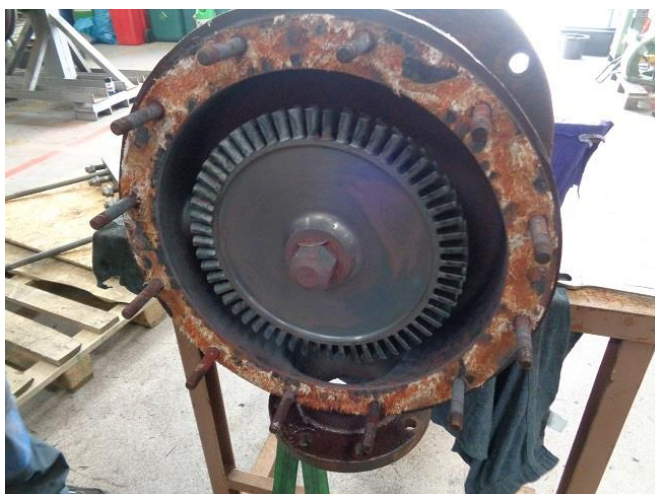
8.4 Šrouby víka 12 x M12 x 70 zkorodovány, vyměnit za nové z mat. 15320.6 a stávající odvrtat na horizontální vyvrtávačce.

8.5 Vysokotlaké těsnění pod víko vyměnit za nové, zajistí AJV

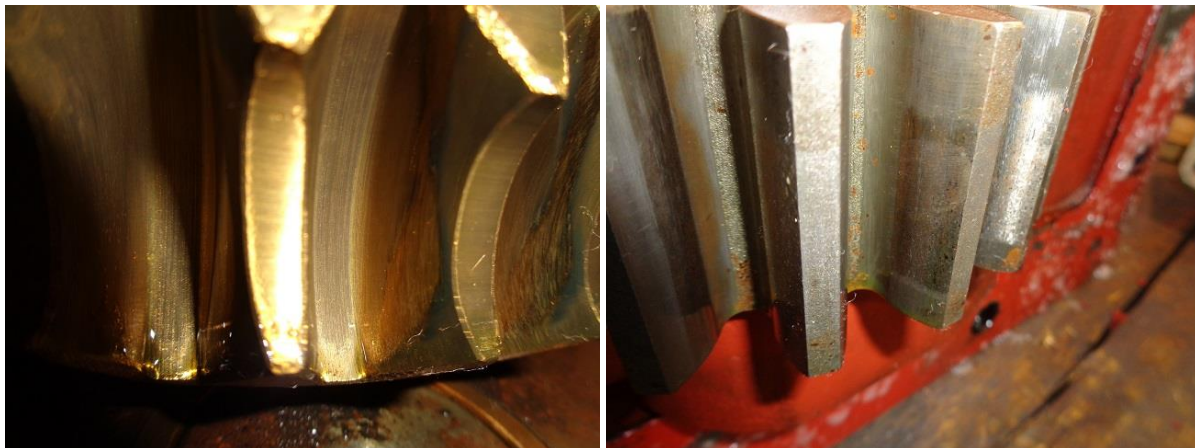
14.2 Šnekové kolo a ozubení pastorku je v dobrém stavu, otřepy zapilovat

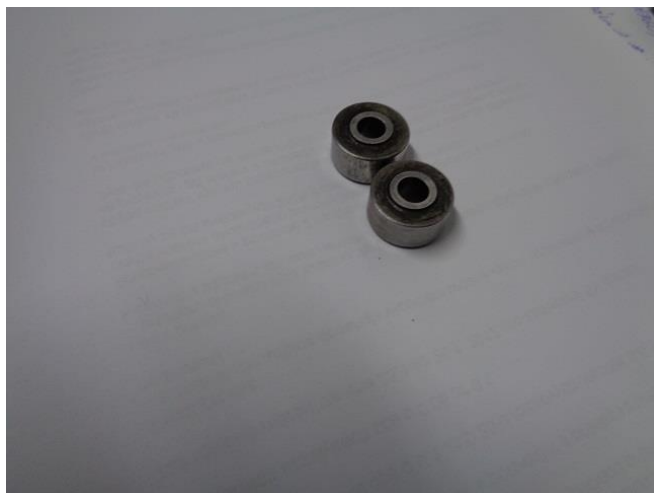
15.2 Rolnička 2 ks – zjištěno poškození, nové ND dodá AJV-ENERGO

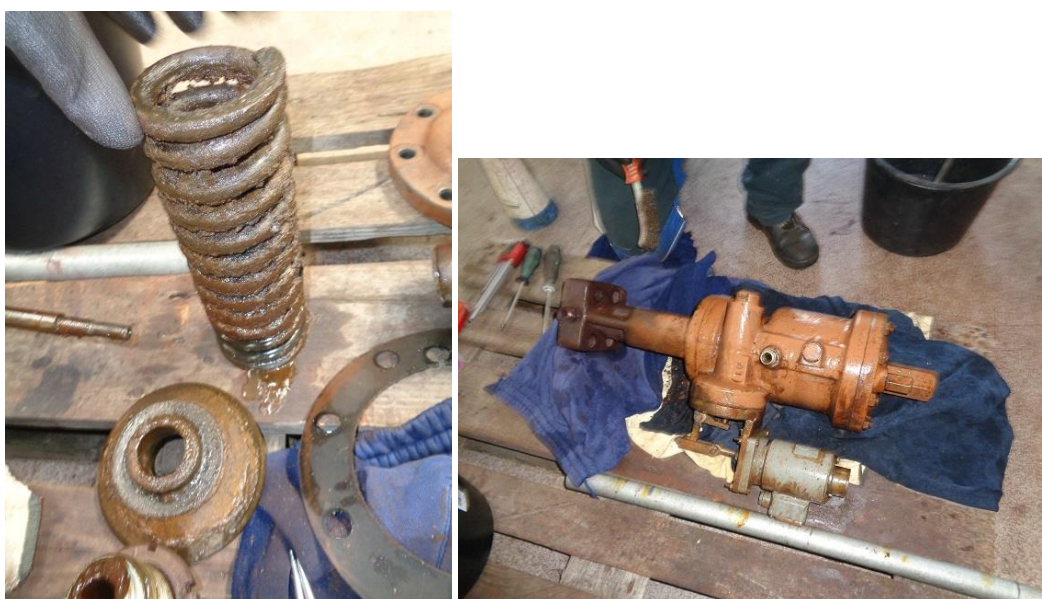
16.1 Vnitřní části značně znečištěny a zrezivěny

16.2 Zjištěna vykavitovaná kuželka, oprava provedena zavařením tvrdonávarem a opracováním.

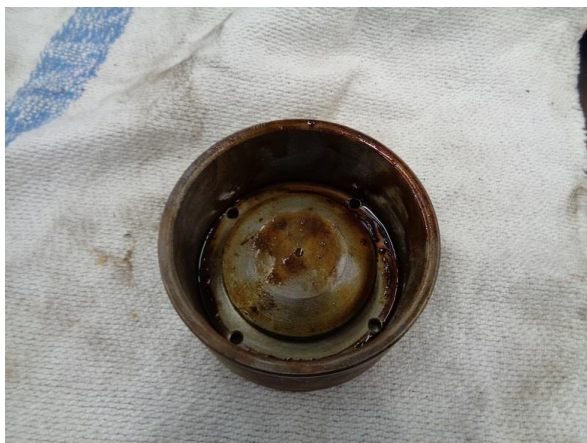
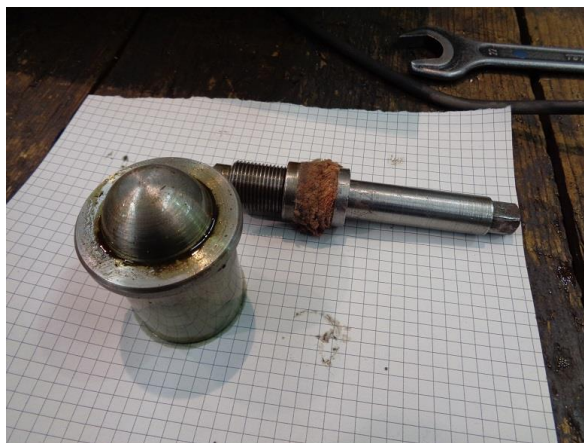
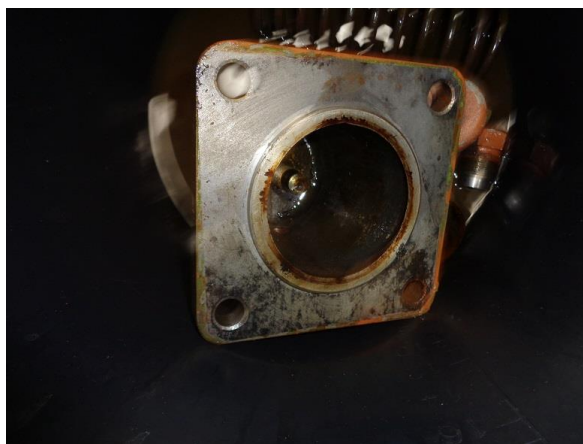
22.1 Vyčištěno od nánosů, vyměněna ucpávková šňůra, vyrobeno nové těsnění
