<b>STAVBA: Vybudování lapidária a odborného zázemí hradu Špilberk Rekonstrukce NKP Špilberk-stavba č. 2</b>  <b>ÚSEK: Hydroizolační opatření</b>	<b>5</b>
<b>NÁVRH NA OCENĚNÍ ZMĚNY</b> <b>Hydroizolační opatření</b>	<b>NÁVRH NA OZNÁMENÍ Č.: 5</b> <b>PŘÍKAZ KE ZMĚNĚ Č.:</b>
<b>KOMU: OI MMB OD: Společenství ARCHATT, s.r.o. a Tocháček spol. s r.o. DATUM:</b> <b>ODESLÁNO: POŠTOU: KURÝR: FAX: OSOBNĚ: XXXX</b>	
<b>PŘEDMĚT ZMĚNY: Hydroizolační opatření</b> <b>DOTČENÉ MÍSTO: NKP Špilberk, Hydroizolační opatření, 1. etapa</b> <b>ODKAZ NA VÝKRESY:</b> <ol style="list-style-type: none"><li>1. Situace oprav kanalizace pod jižní terasou</li><li>2. Změna Z1 projektové dokumentace – úprava drenáží za stávajícím základem na jižní terase</li></ol> <b>ODKAZ NA SOUPIS PRACÍ: viz položkový rozpočet „Změna č.5 – příloha č.1“,</b> <b>ODKAZ NA JINOU ČÁST SMLOUVY: ZPRÁVA O REVIZI KANALIZACE, Špilberk 1, jižní terasa z 03 – 04/2018</b>

## ZPRÁVA O REVIZI KANALIZACE

**Objekt:** Špilberk 1, jižní terasa  
**Místo:** Brno - střed  
**Datum :** 03.- 04. 2018

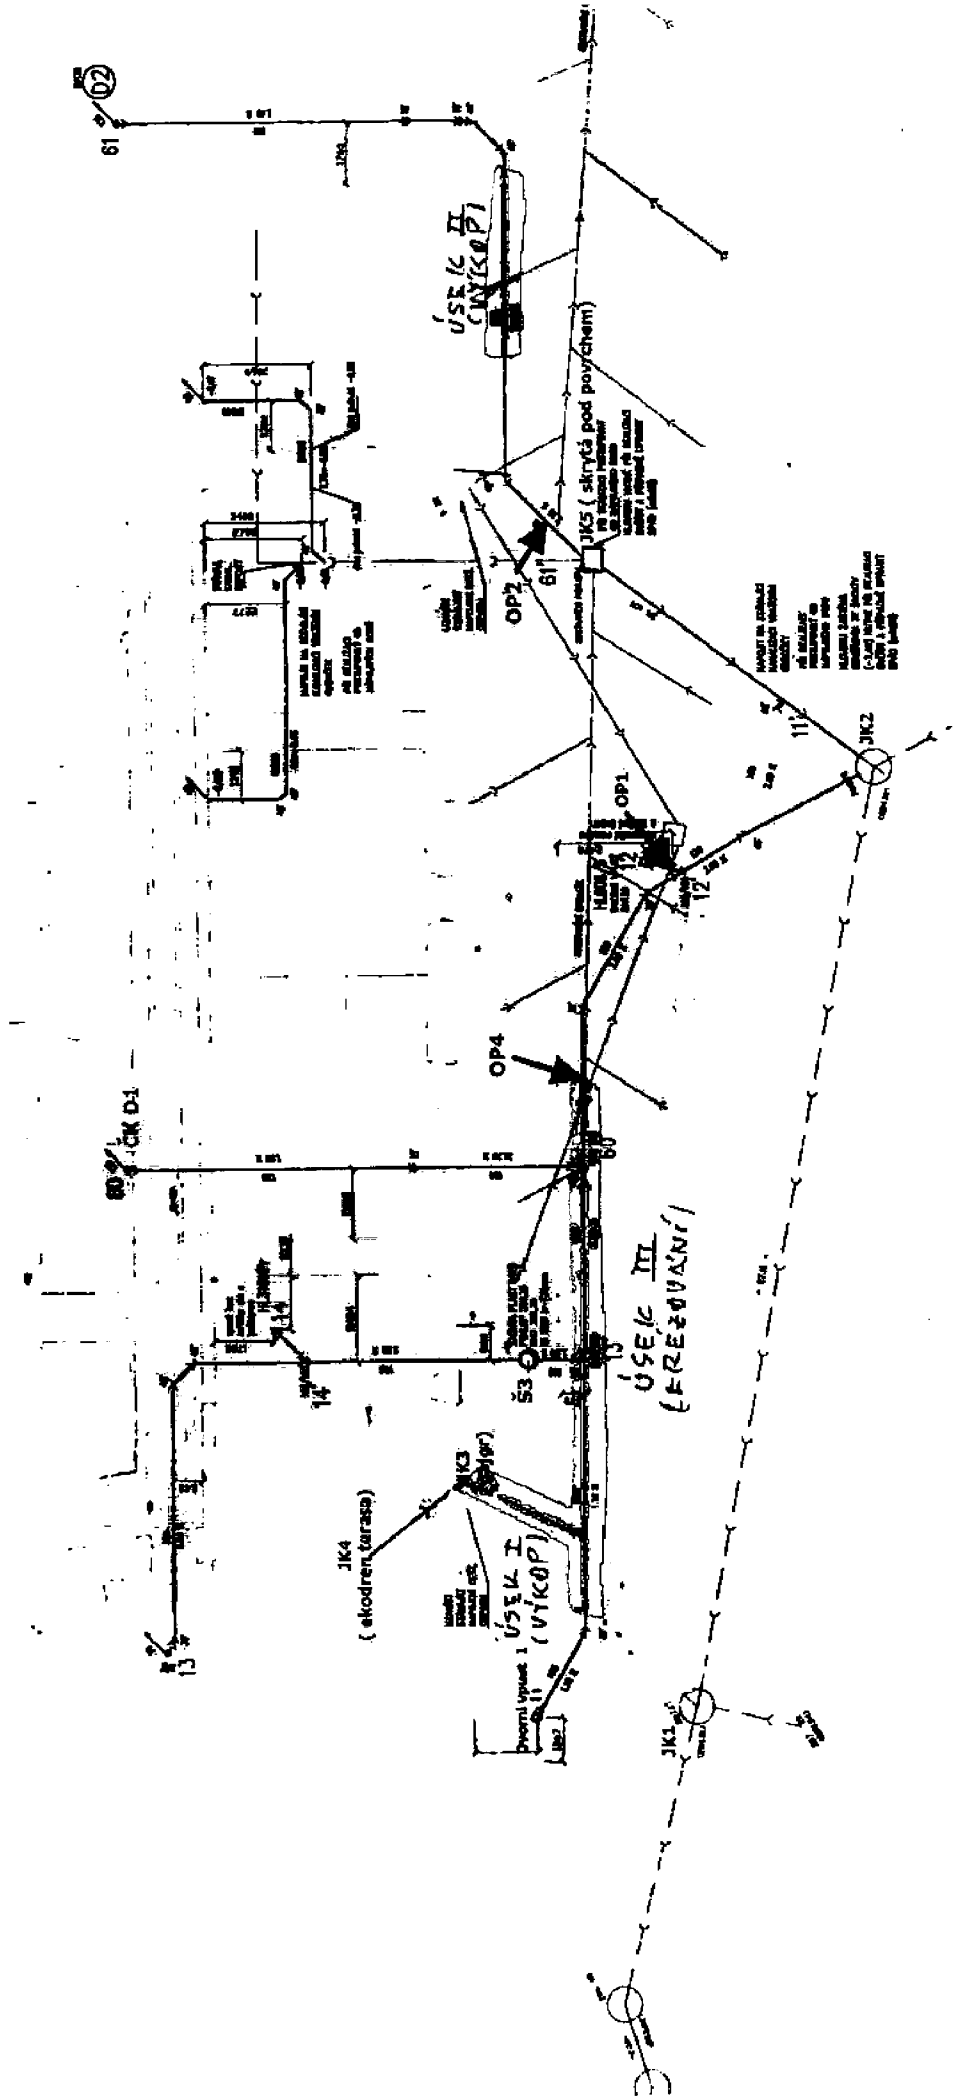
# SITUACE OPRAV KANALIZACE POD JIŽNÍ TERASOU

<b>POPIS ZMĚNY:</b> Pod jižní terasou před hradní kavárnou a restaurací se nachází několik větví stávající kanalizace, která odvádí dešťové a splaškové vody z jižního křídla hradu a z teras před západním a jižním křídlem hradu. Tato kanalizace byla vyměněna v rámci investiční akce „Regenerace a rozšíření služeb národní kulturní památky Špilberk“ před cca pěti léty. V rámci současné investiční akce „Vybudování lapidária a odborného zázemí hradu Špilberk“ má být dle schválené projektové dokumentace položena na jižní terase před hradní kavárnou a restaurací hydroizolační fólie, která by měla zabránit zatékání do kazemat, které se pod touto terasou nacházejí. Stávající kanalizační systém má být ponechán bez zásahů. V průběhu realizace stavebních prací, zajistil zhotovitel revizi části kanalizačního systému pod terasou. Při této revizi byla v některých úsecích zjištěna netěsnost kanalizace, usazeniny a některé části byly pro kameru neprůchodné. Na kontrolním dni stavby č. 15 dne 19.2.2018 byla podána informace o provedení částečného kamerového průzkumu v prostoru jižní terasy, ze kterého je zřejmé, že rozvody ležaté kanalizace nacházející se u vstupu na jižní chodníkovou rampu jsou neprůtočné. Predkládaný změnový list řeší revizi celého kanalizačního systému pod jižní terasou včetně zaústění do hlavního řadu pod přílehlou komunikací, čištění ležaté kanalizace od volných usazenin a opravu zjištěných vadných částí, která probíhala souběžně s revizí. V úsecích I. a III.

byla vadná kanalizace vyměněna v otevřeném výkopu a v úseku II. byly z podtrubí odstraněny frézováním pevné usazeniny. Změnový list obsahuje i doplnění dvou drenážních šachet dle změny č. 1 projektové dokumentace.

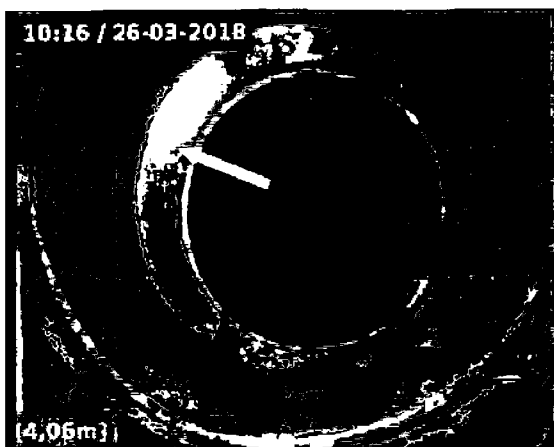
**FOTO 002:**

Foto č.	Staničení / m	Popis nálezu
	0,0	Začátek úseku, Š3
	1,0	Přechod na větší spád
	2,1	Kanalizace se stáčí vlevo, menší spád
002	4,1	Změna průměru-menší DN
	5,3	Přechod na menší spád
003	6,4	Odbočka vpravo
	9,8	Konec revize úseku, kamera nejde dál utlačit

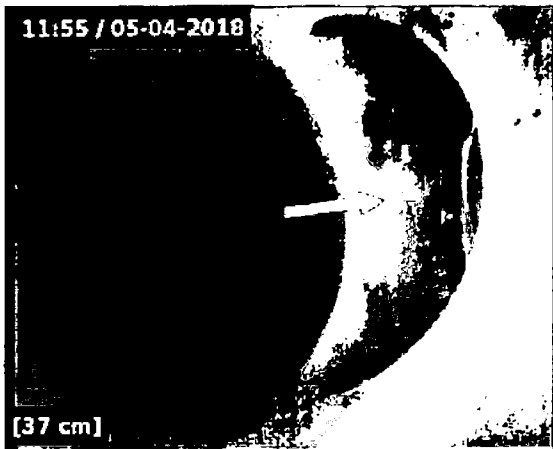
**FOTO 004:**

Foto č.	Staničení / m	Popis nálezu
	0,0	Začátek úseku, Š3
004	0,4	Odbočka vpravo
005	0,6	Odbočka vlevo
	2,4	Konec úseku, napojení na další tok
