## C. STAV A ZÁVADY ČÁSTÍ MOSTU

MPM 7 - 031a (12.2.2016, Míčka Tomáš, Ing.)

„1/7 havárie MZ most ev.č. 7-031

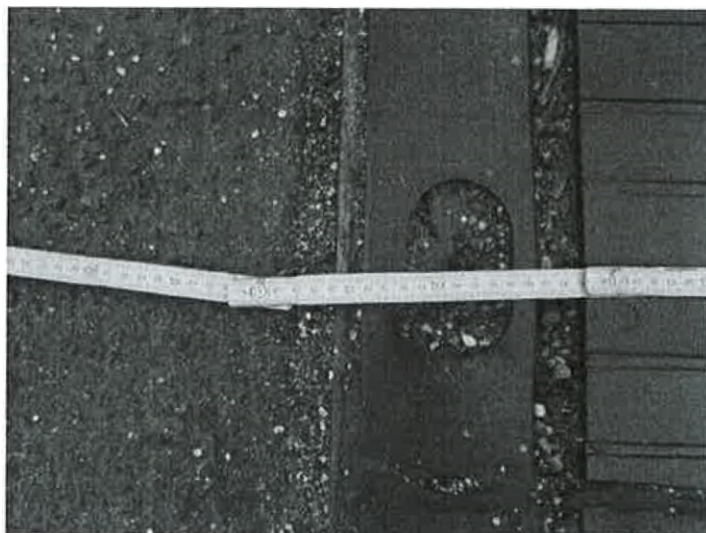
DTTO - měření nastavení MZ

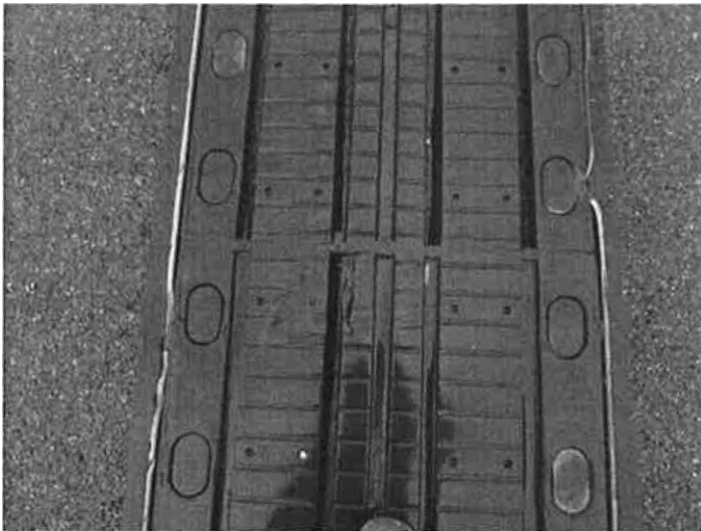
DTTO - poruchy MZ před roztržením

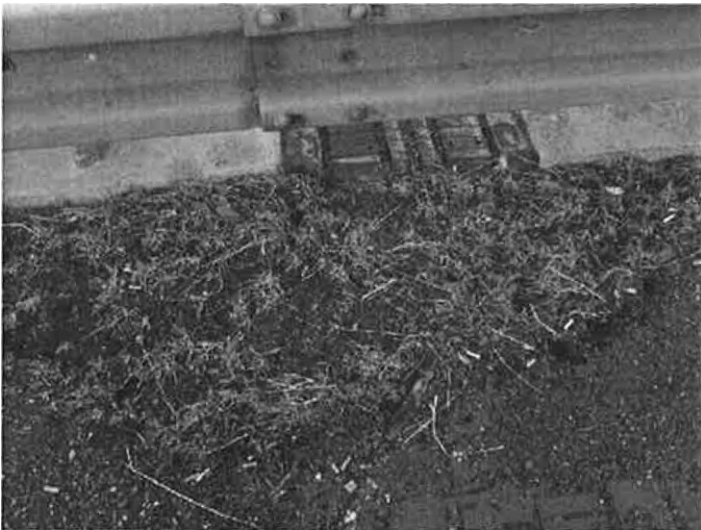
MZ nad OI - nánosy podél římsy

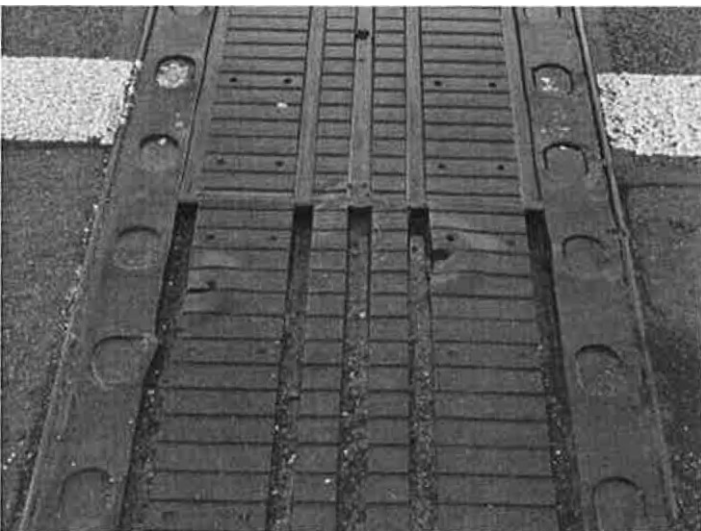
DTTO - poruchy MZ před roztržením

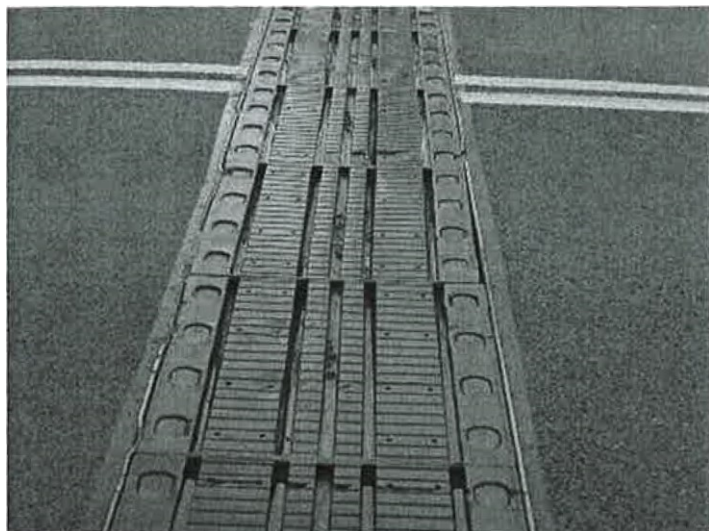
4. Ložiska, klouby, mostní závěry
- 4.1 Ložiska Ocelové části ložisek na opěrách korodují.
- 4.2 Mostní závěry Mostní závěry jsou nefunkční. S ohledem k jejich rozpadu je ohrožena bezpečnost provozu na mostě (odpadávající pryžové a ocelové součásti MZ odlétávají od kol projíždějících vozidel).

DTTO - poruchy MZ před roztržením, část pruže již chybí a hrozí odstřelení výztužné kovové vložky

- Zajistit omezení rychlosti projíždějících vozidel na mostě dopravním značením i za cenu osazení světelné signalizace. Hrozí poškození vozidel a osob odletujícími částmi MZ.
- Zajistit osazení SDZ, které omezí zatížitelnost na mostě ve smyslu této HPM. - Co nejdříve opravit poškozená místa zábradlí, svodidel a zábradelních svodidel.

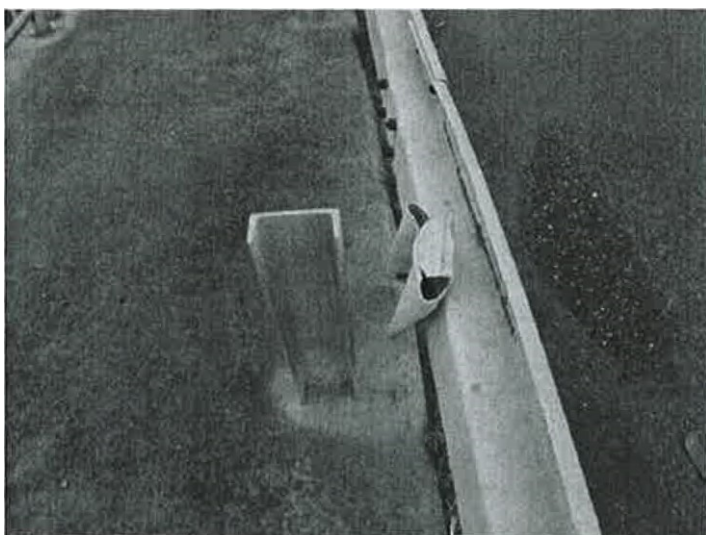
8. Svodidla, zábradelní svodidla, zábradlí, dopravní značení a označení mostu
- 8.1 Svodidla i zábradelní svodidla jsou na několika místech poškozené od nárazu.

typický stav svodidla v místě nárazu

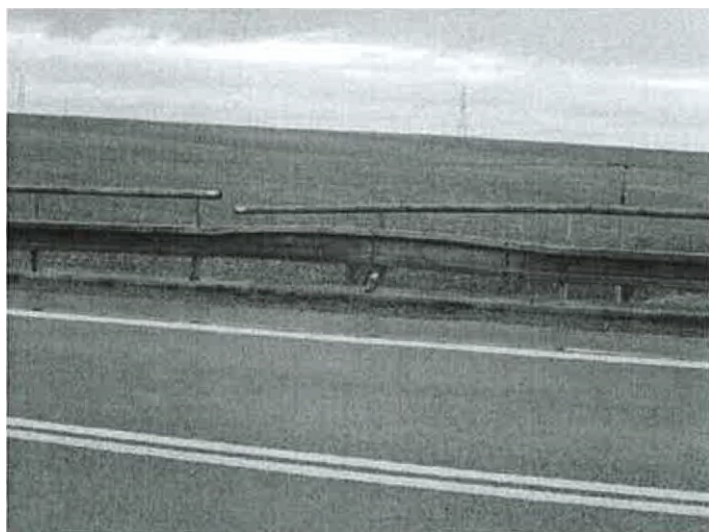
typický stav zábradelního svodidla v místě nárazu

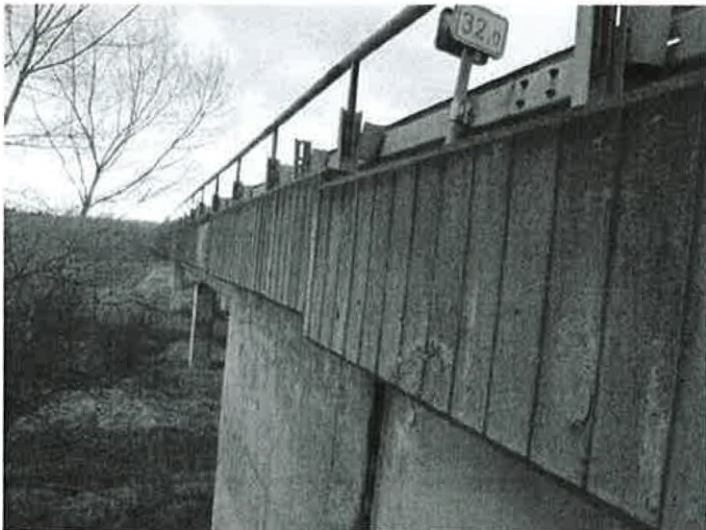
| 2.2 | Křídla | Obě křídla u opěry 1 a pravé křídlo u opěry 8 jsou pokleslá. |

pokles pravého křídla 08

- Vyčistit a provizorně opravit odvodňovací skluzy.
- Zajistit pasportizaci stavu a nastavení ložisek.
- Zajistit podrobný diagnostický průzkum konstrukcí navazujících na MZ.
- Co nejdříve zajistit provizorní přejezdy přes porušené MZ do doby rekonstrukce.
- Zahájit geodetické sledování vývoje poklesu křídel. Navrhnout a realizovat případné podchycení a opravu poškozených prvků.
- Urychlit přípravu rekonstrukce mostu spojenou zejména s výměnou MZ, náhradou mostního svršku a sanací NK a SS v místech průsaků.

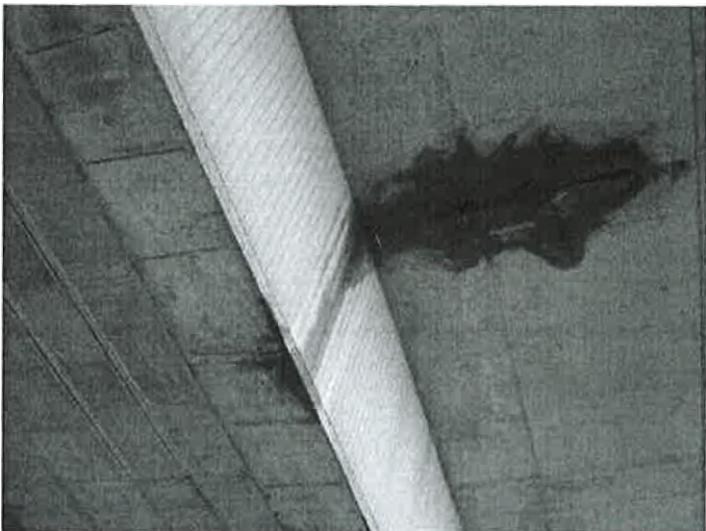
- 
- 3.1 Na čela nosné konstrukce u obou opěr silně zatéká dilatačními sparami. Dochází k degradaci betonu NK, začíná korodovat výztuž a dochází k lokální separaci krycí vrstvy. Na bocích koncových příčníků je patrna separace dobetonávek kotev příčného předpětí. Z trubek odvodnění na spodním líci pravé konzoly vytéká na spodní líc NK značné množství vody.

průsak z odvodňovacího otvoru na spodní líc pravé konzoly

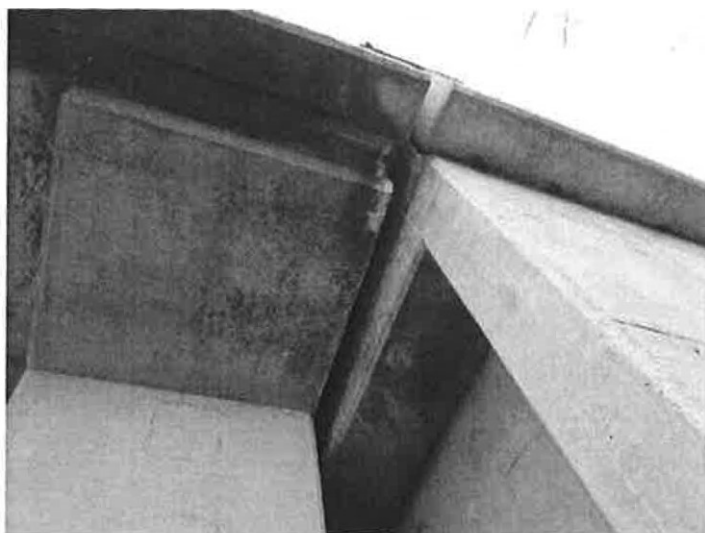
pravá konzola - pohled na spodní líc pravé konzoly nad 08

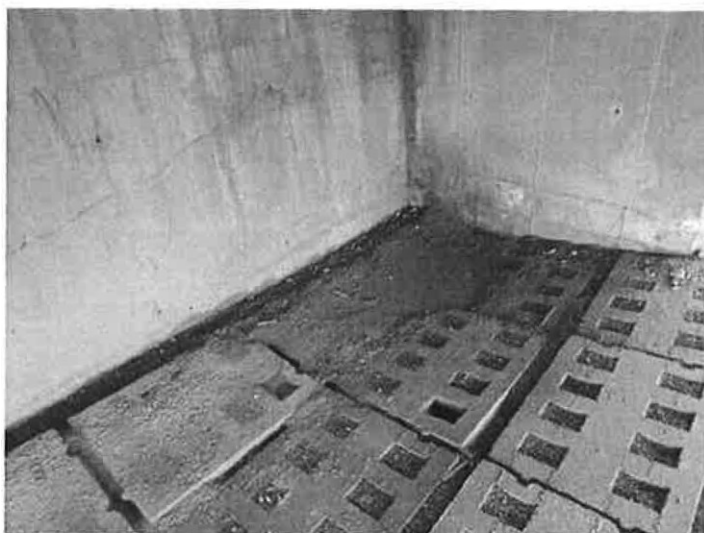
pokles zpevnění v okolí 08

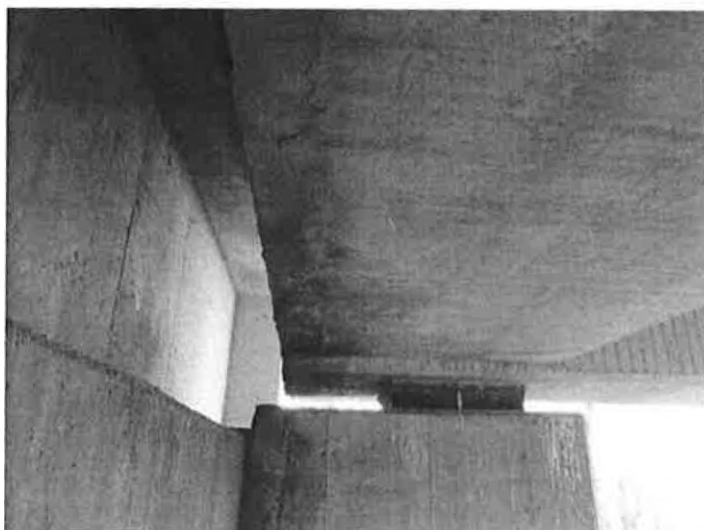
podhled koncového příčniku nad 08

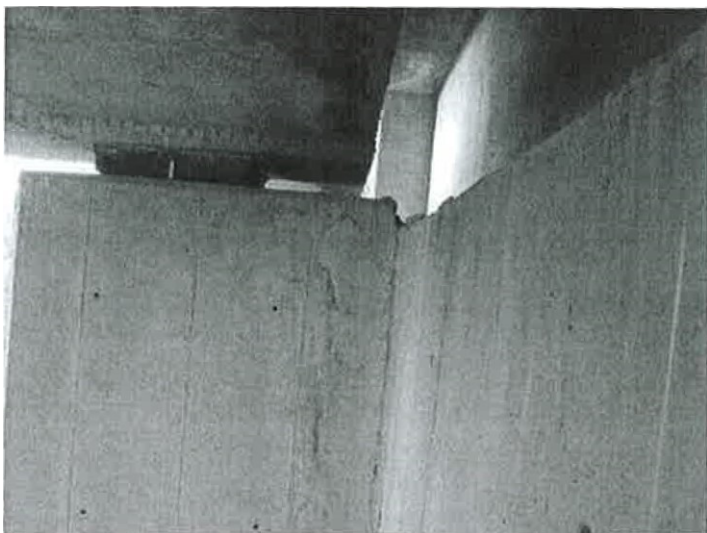
vytažená levá stojka 08

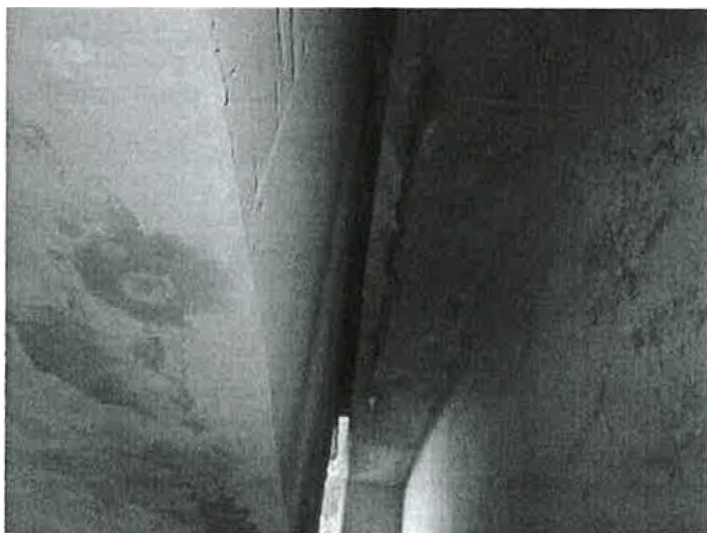
| | Opěry | místy se stopami zatékání a s výluhy pojiva. Výrazně zatéká dilatačními sparami u obou opěr. Dochází k degradaci betonu, korozi uložené výztuže a následné separaci krycí vrstvy. V některých partiích (např. u konzol závěrných zídek, které podporují mostní závěry) dochází již k rozpadu konstrukcí. |

konzola závěrné zídky 08

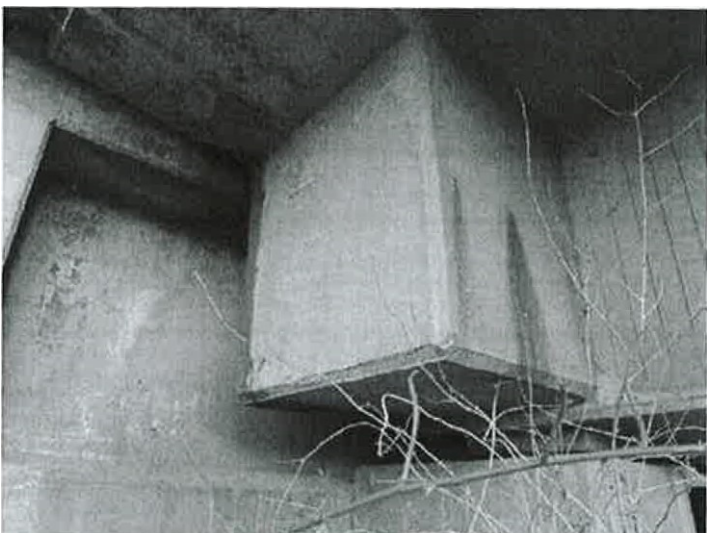
levý bok koncového příčnicku nad 08 z 16

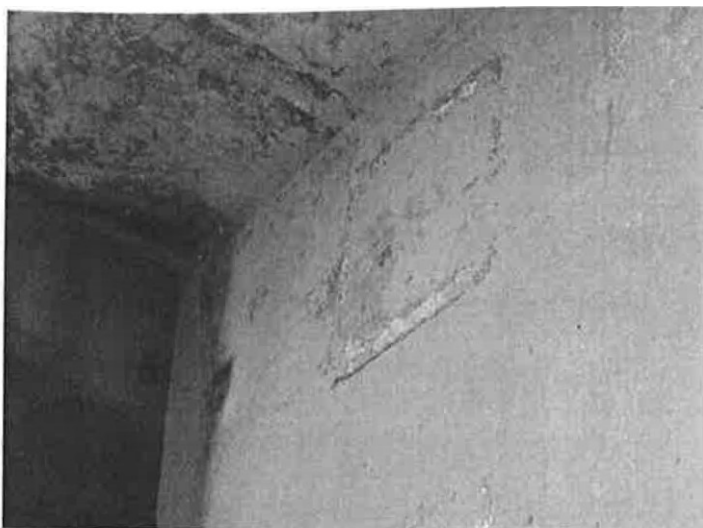
DTTO - separace dobetonávky kotvy  
příčného předpětí

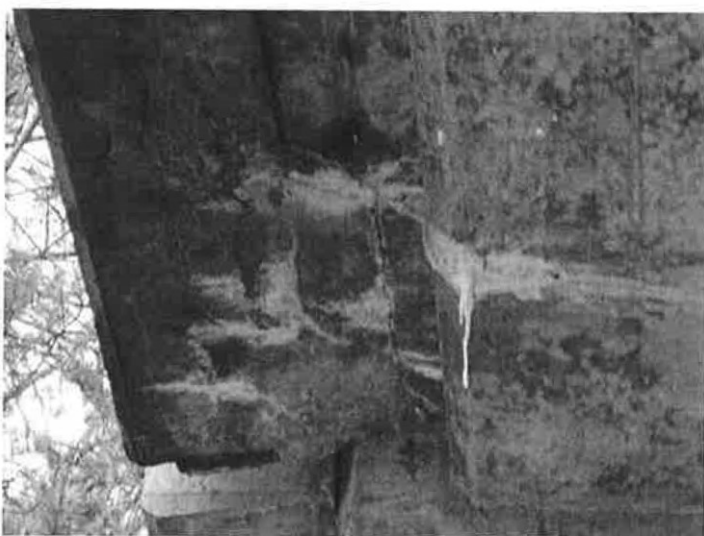
spodní líc levé konzolu u 08 - detail

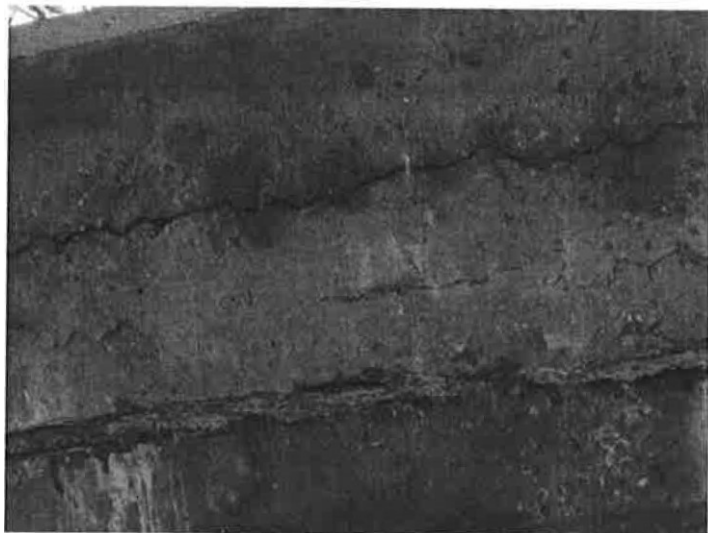
- 5.3 Římsy V místech pracovních spár v pravé římse jsou příčné trhliny š. do mm. Výraznější trhliny jsou místy v obrubníkové hraně římsy, beton je lokálně povrchově narušený do hl. 5 mm. U levé římsy nad 08 dochází k rozpadu římsy - na spodním líci je výrazně otevřená podélná trhlina a výrazné stopy koroze..

rozpad levé římsoy u 08 - deatil

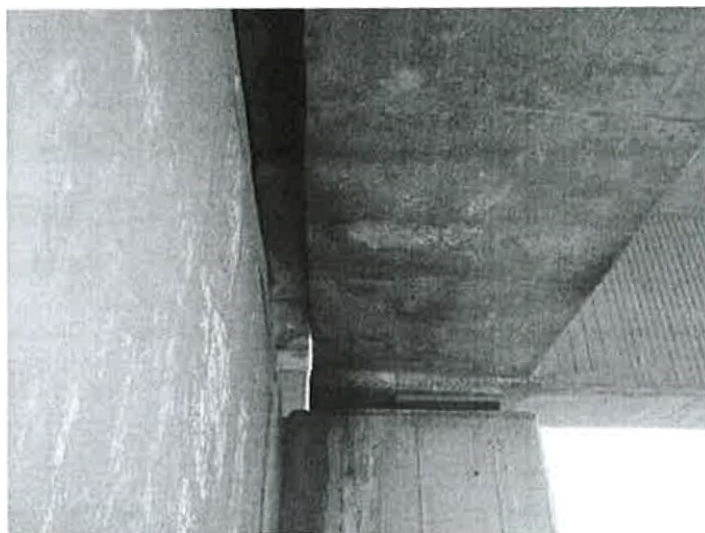
podhled koncového příčnicku OI

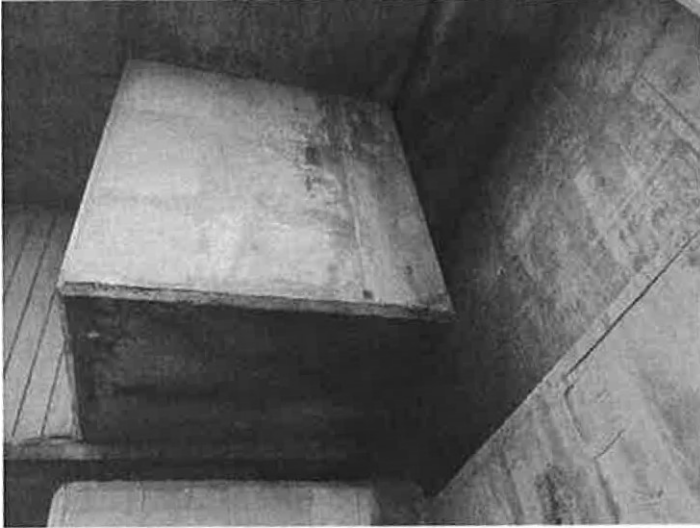
levý bok koncového příčníku nad 01
