## DODATEK č. 2 KE SMLouvĚ O DíLO SD / 2018 / 0064 / 150

Stavba: REKONSTRUKCE ZÁZEMÍ A ZKVALITNĚNÍ VYBAVENÍ AZYLOVÉHO DOMU  
PSYCHOCENTRA DOMEČEK HODONÍN, o.p.s.

## Z m ě n o v ý l i s t

**„(Strop havárie – nosná část nad 2.NP)“**

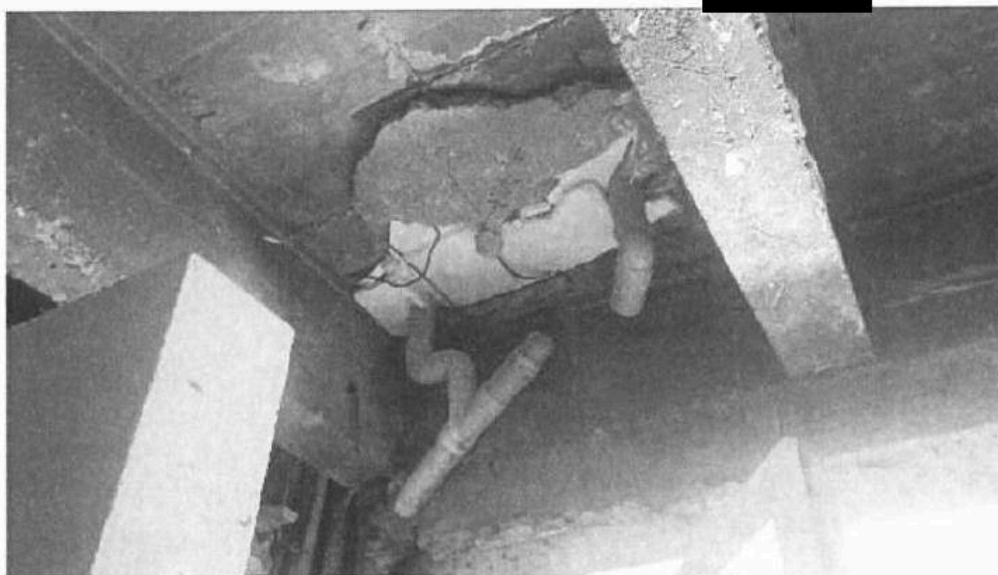
5.1. V rámci stavebních úprav interiéru ve 2.NP došlo k odkrytí podhledů a objevení lokálních poškození stávajícího železobetonového stropu, viz přiložená fotodokumentace.

- 6.2. Dle [4] lze poruchy označit jako Stupeň porušení 3: vážné škody.
- 6.3. Závažnost poruch [8] je Střední – porušení části konstrukce, kdy dojde k úplnému nebo částečnému zřícení, je málo pravděpodobné, možnost zranění nebo omezení uživatelů je malá.

Obrázek 2: Pohled na typické poškozené místo

7.1. V souladu s bodem 6.1.1. je nutné provést sanaci lokálních poškození. Místa budou ošetřena opětovným vložením výztuže a následným zapravením prostupů. Postup:

- 7.1.3. Navrhuje se plná reprofilace desky – přešíť kaverny výztuží. Navrhuje se vlepení výztuže R10 á 100 mm v obou směrech (příčněm na železobetonový trám a podélně s trámem) do drážek provedených do zdravého materiálu. V desce bude výztuž vlepena chemicky sanační maltou do drážek 30x30 mm délky min 400 mm. Do trámu bude výztuž nakotvena do hloubky 50 mm (opět chemicky sanační maltou – např. Sika AnchorFix). U otvorů do vnějšího rozměru 500x500 mm bude aplikována pouze výztuž rovnoběžná s trámy.

- 7.1.4. Otvory se vyplní opravnou reprofilační maltou (např. Sika MonoTop). Kolem prostupujících vedení armatur bude vložena izolace v tl. 10 mm, kterým budou armatury separovány do sanační vrstvy.

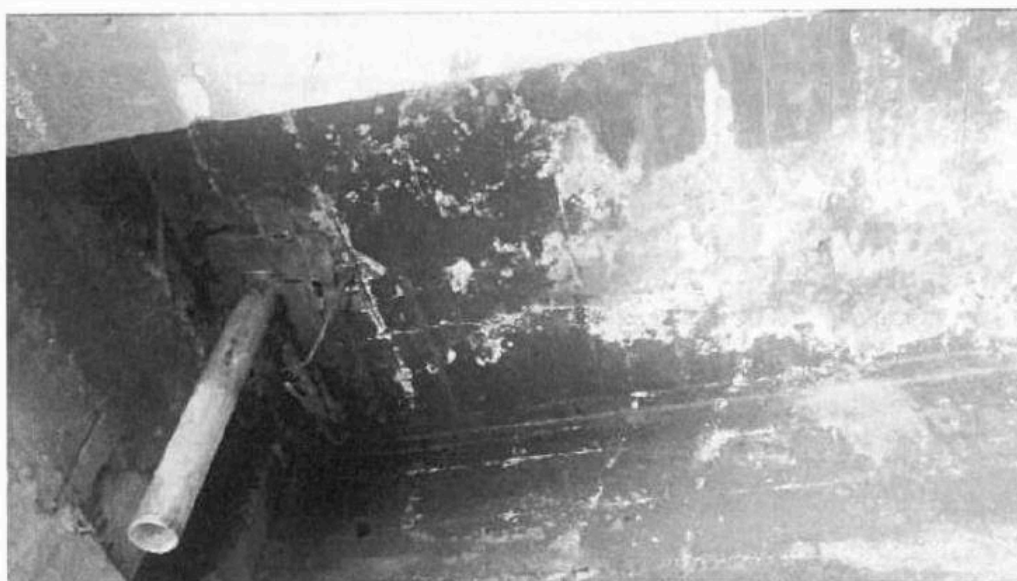
5.3. Současně byly na některých místech železobetonového trámového stropu objeveny typické mapy krystalických solí, které jsou znakem zatékání. Došlo tak k postupné degradaci železobetonové desky.

Obrázek 3: Místo s vlhkostní degradací

7.2. V souladu 6.1.4. dojde k průzkumu, zdali nejsou poškozeny armatury nebo jejich vedení ve 3.NP. Případná

místa poškození budou opravena, aby došlo k zamezení zatékání.
