VĚC : Dražice, most ev. č. 27214-2 : zajištění výkopu 01 (pravý břeh Jizery)

Fotodokumentace

(rekonstrukce mostu ev. č. 27214-2, výkop 01, pravý břeh, dne 14.3.2018 v cca 9:15 hod)

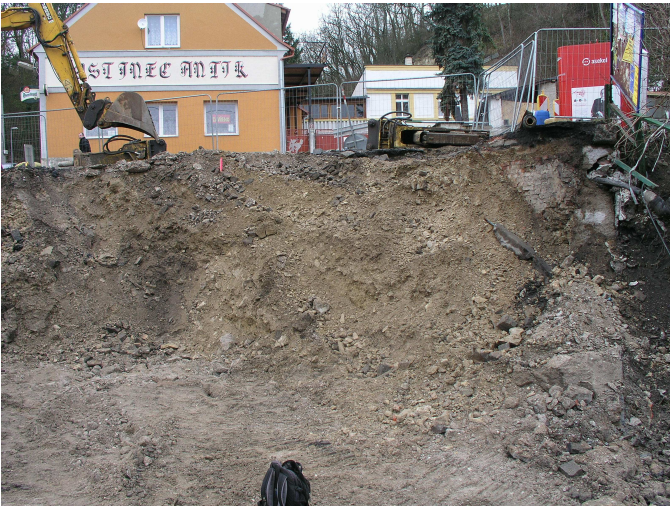
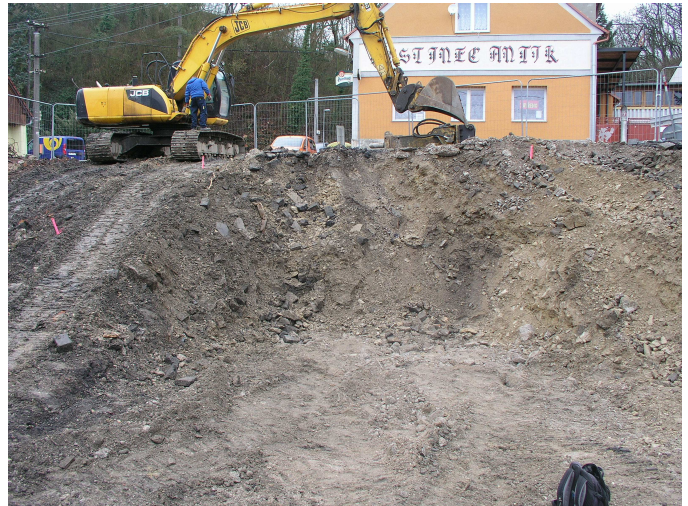
Provádění výkopu se svahovanou stěnou 1:1 nedoporučujeme vzhledem k silnému zavlhnutí až zvodnění vrstev zeminy ve svahu. V případě vyšších srážkových úhrnů hrozí nebezpečí ztekucení písčitých vrstev v nadloží jílovitých zemin a tím také ztráta stability svahu. Kvůli inženýrským sítím nacházejícím se v blízkosti výkopu není možné provést výkop s mírnějšími svahy, proto doporučujeme výkop realizovat se svislou stěnou zajištěnou pažením prováděným souběžně s postupem výkopu. Lze využít například kotvené záporové pažení s pažinami vetknutými do pískovců skalního podloží, které jsou uloženy v úrovni cca 187,3 m n.m.

Celkové pohledy na svah výkopu ve směru od řeky

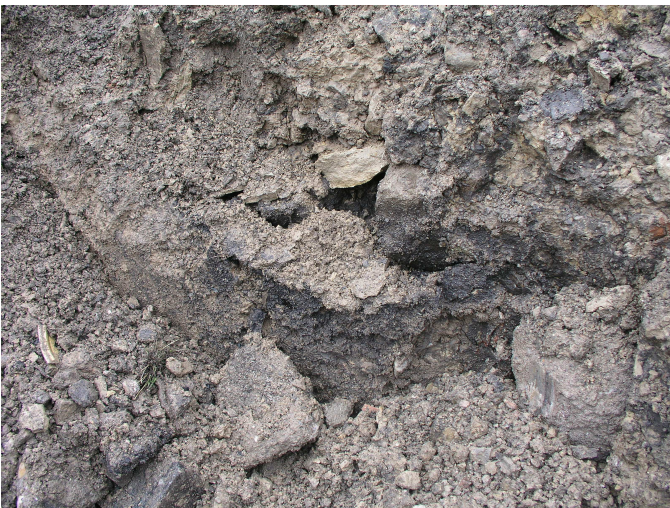
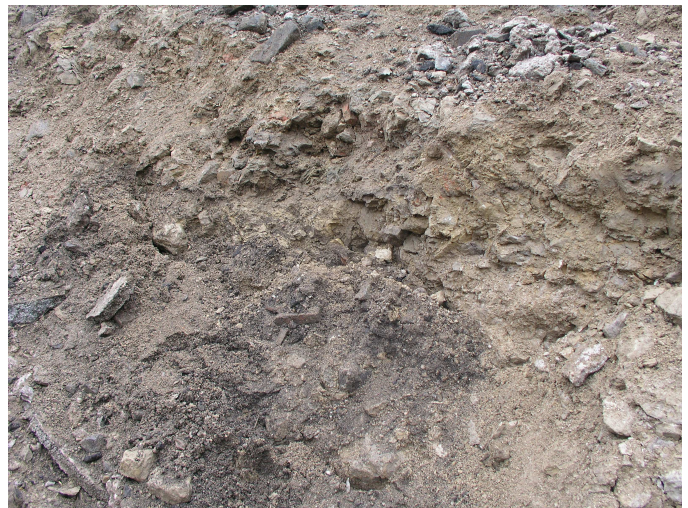
Stávajícím výkopem byly do hloubky cca 4 m pod úroveň vozovky zastiženy střídající se polohy jílovitých písků, písčitých jíílů a jíílů s proměnlivým podílem kamenů a bloků pískovce a písčitého slínovce. Jednotlivé vrstvy jsou silně zavlhlé, místy až slabě zvodnělé v závislosti na propustnosti zeminy. Vzhledem k zvýšené vlhkosti mají zeminy místy až měkkou konzistenci a mohou zde vznikat smykové plochy.

Zemina ve svahu výkopu

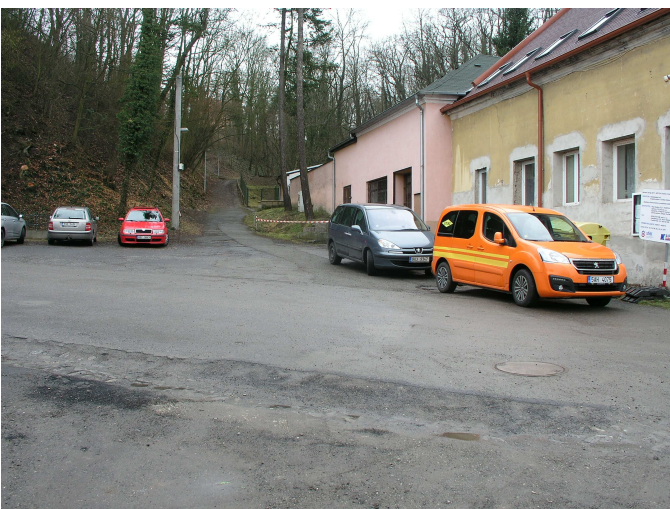
Rekonstruovaný most byl postaven v optickém pokračování erozní rýhy, která probíhá od řeky západním směrem, což na pravém břehu způsobuje přirozený odtok srážkových vod směrem k mostu. V silnici, v blízkosti hrany výkopu, jsou dále vedeny podzemní inženýrské sítě, z nichž především kanalizace může plnit roli trativodu a přivádět zasáknuté srážkové vody k hraně výkopu. Toto může být příčinou deformací vozovky (trhliny v živici) nad hranou výkopu.

Erozní rýha nad mostem (zčásti zakryta objekty)

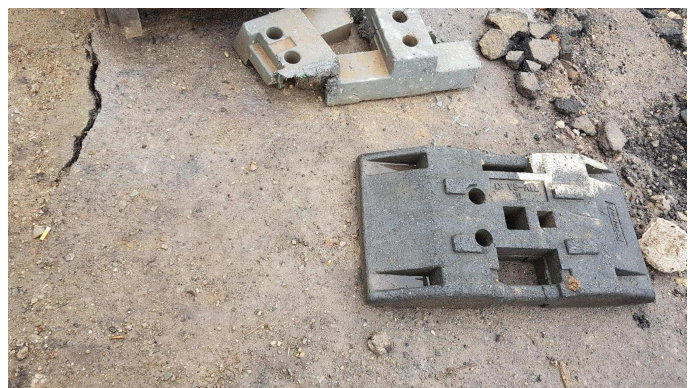
Trhlina v živici nad hranou svahu
