„Domov pro seniory Nezdenice – stavební úpravy pro zřízení oddělení se zvláštním režimem“

Z m ě n o v ý l i s t

číslo: **ZL č.2**

„Statické zajištění stropu 1.PP“

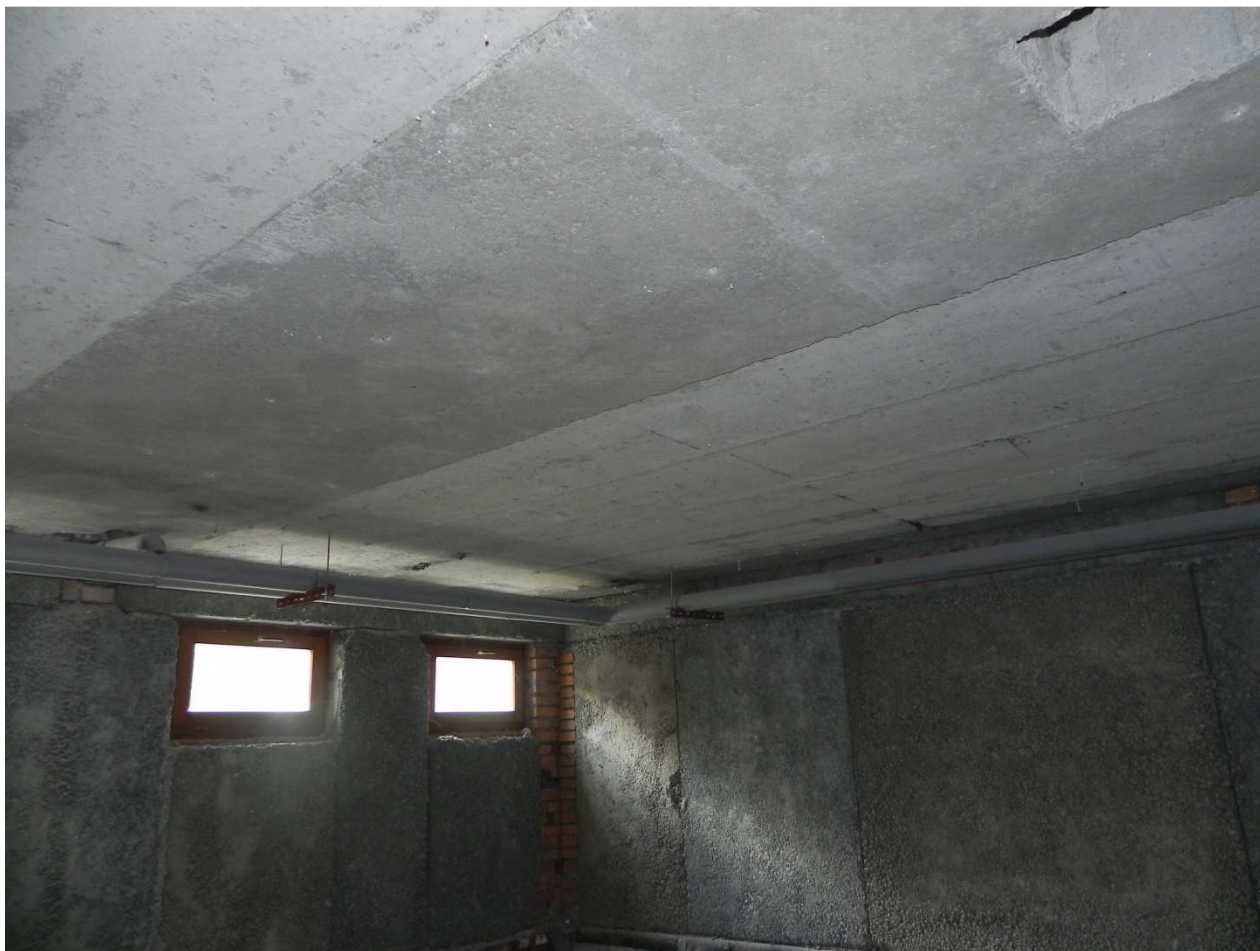
DETAIL D1 – ŠPATNÝ STAV STROPNÍHO PANELU – V PANELU JSOU DÍRY

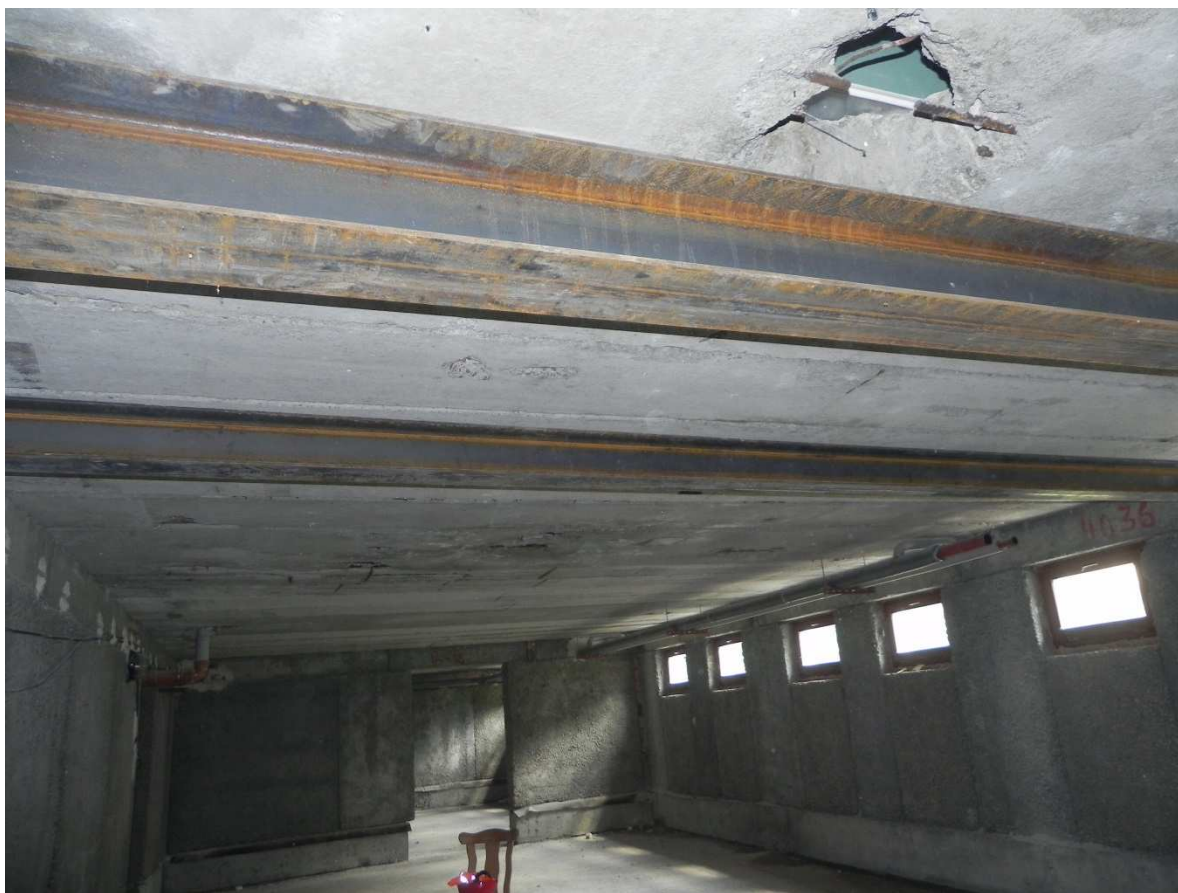
MÍSTNOST Č. 008

Ad 3, U stávající konstrukce je narušena krycí vrstva betonu a je odhalena nosná výztuž. Nosná výztuž vykazuje hloubkovou korozi a je ohrožena nosná funkce stropní konstrukce. Projektant navrhuje provedení sanačních prací stávajícího stropního panelu. Očištění stávající betonové konstrukce od uvolněného betonu, vytvoření adhezního můstku, aplikaci protikorozní ochrany výztuže, nátěr hloubkovou penetrací na betonové konstrukce a nános cementové omítky. Dále bude provedeno vložení ocelové nosné konstrukce pod stávající betonovou konstrukci stropů.

DETAIL D2 –ŠPATNÝ STAV STROPNÍCH PANELŮ – NOSNÁ VÝZTUŽ JE ZNAČNĚ NARUŠENA KOROZÍ , V PANELECH JSOU DÍRY

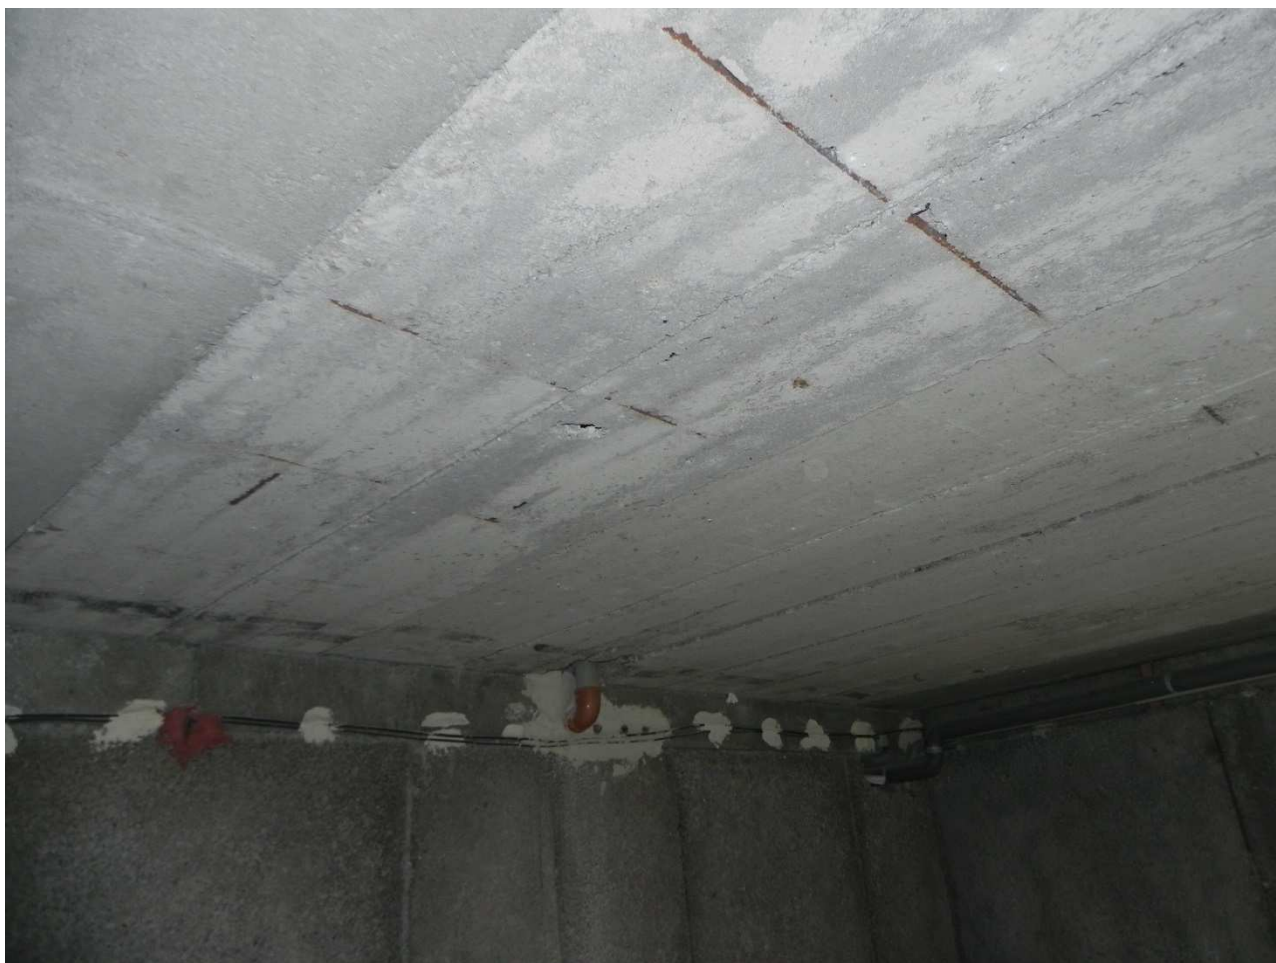
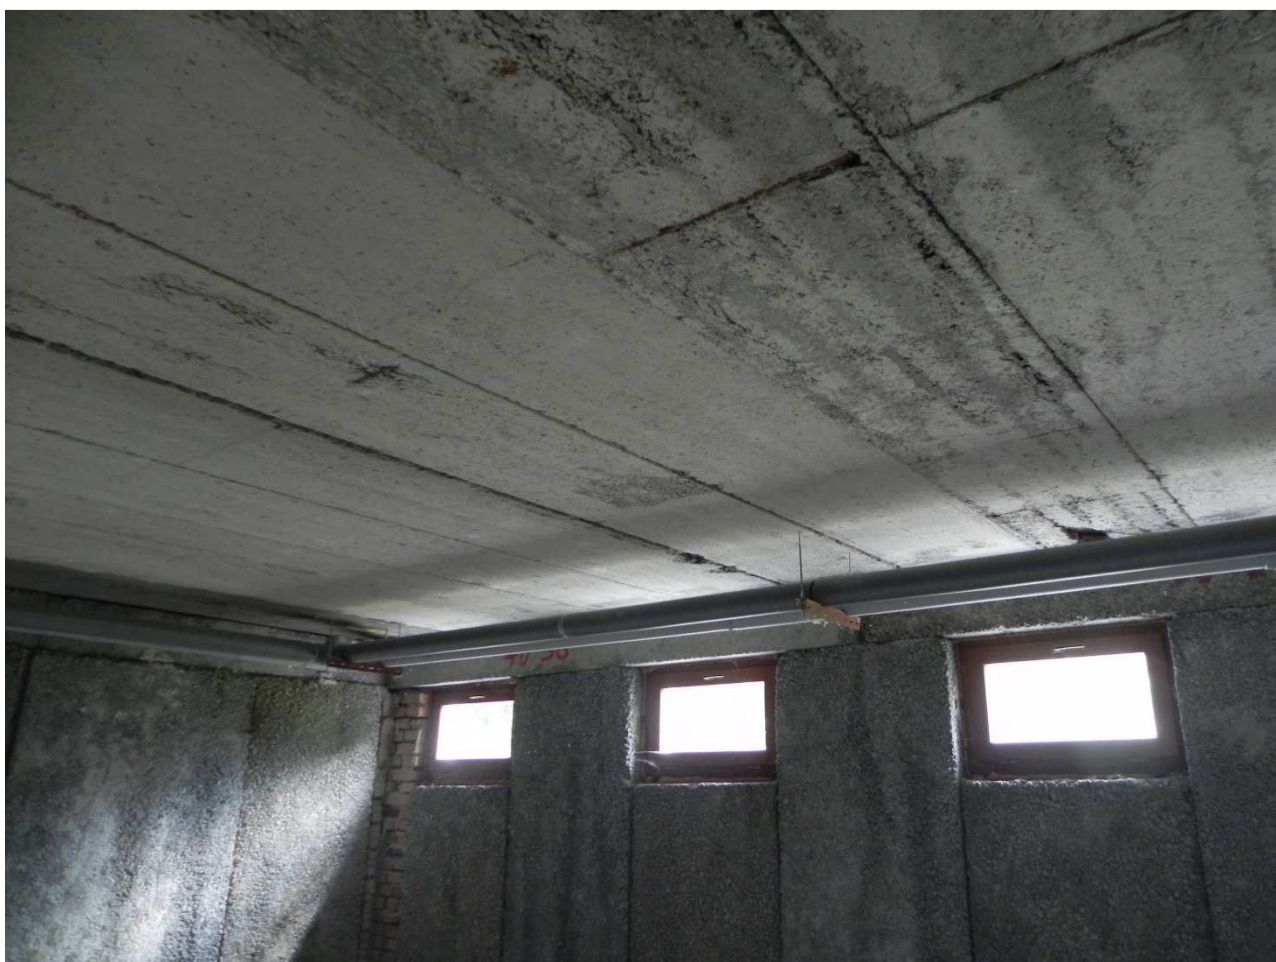
DETAIL D2 – ŠPATNÝ STAV STROPNÍHO PANELU –V PANELU JSOU DÍRY

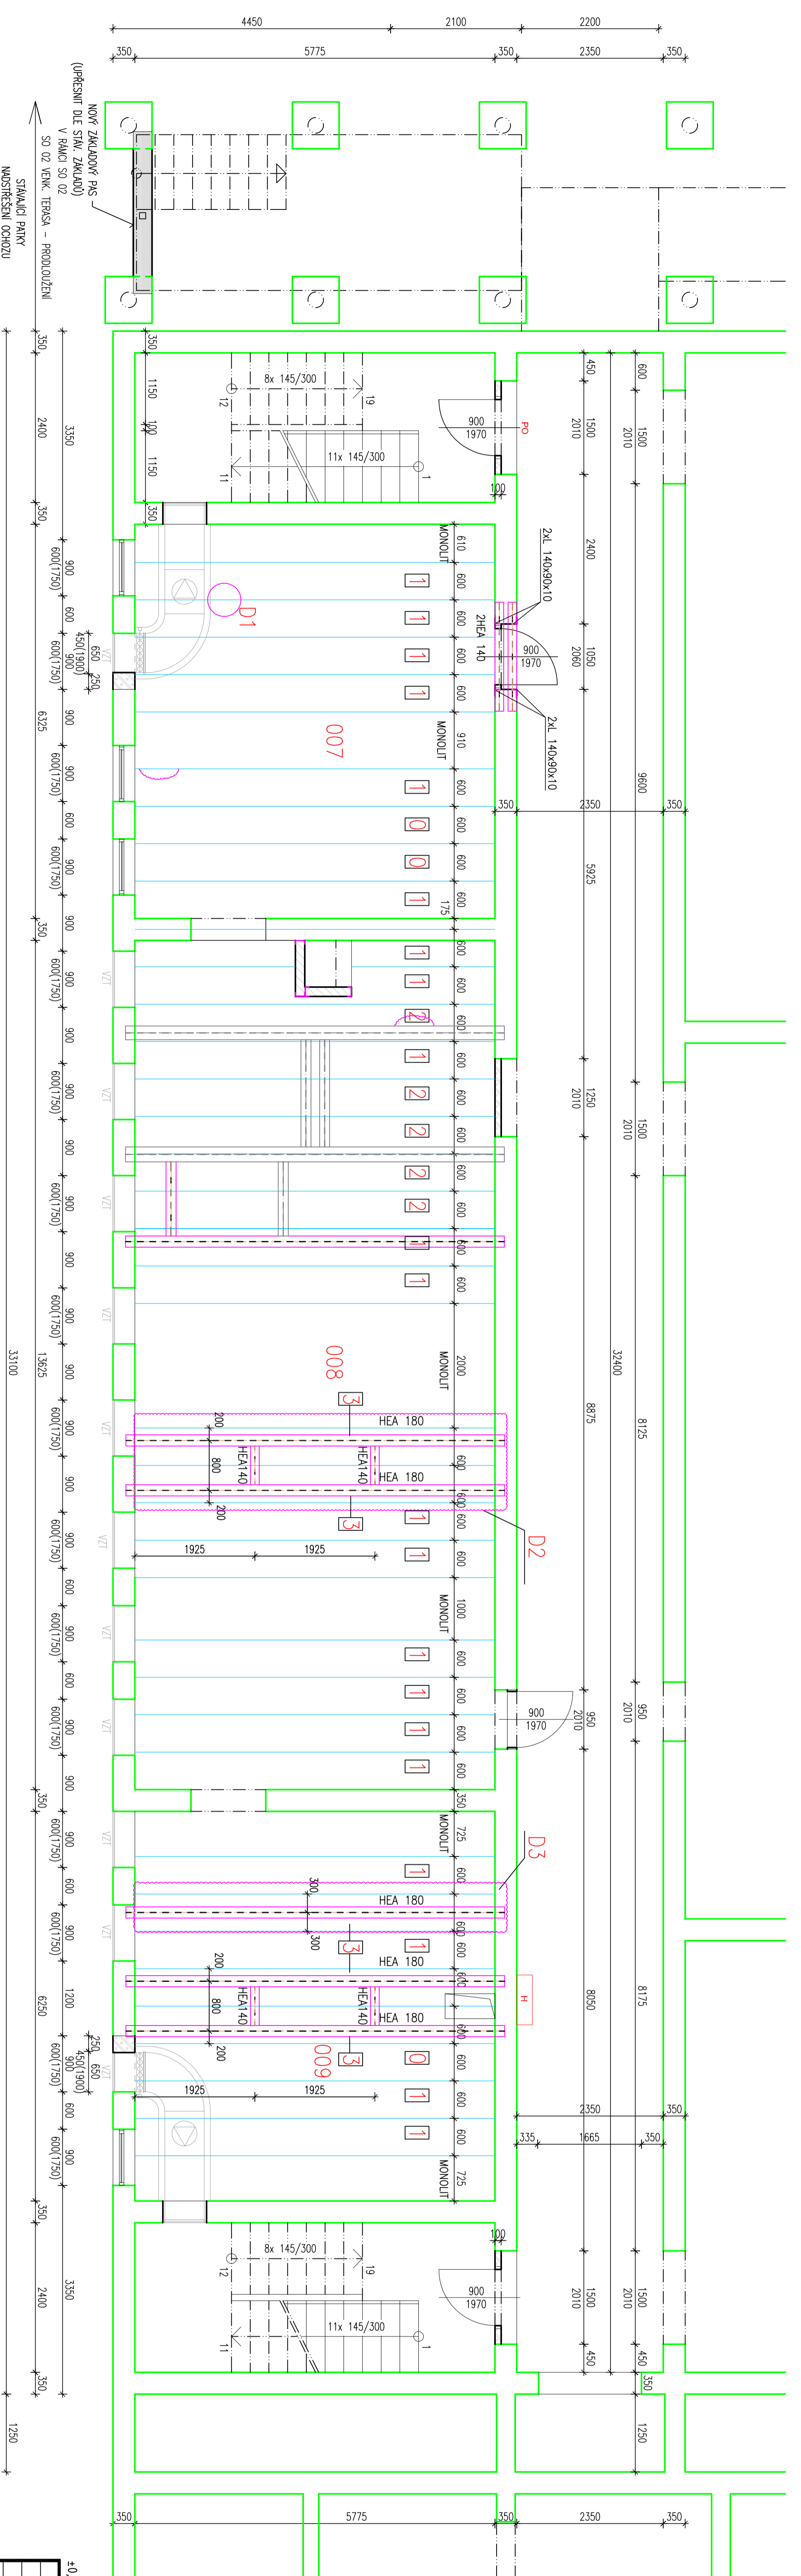
U stávající stropní konstrukce se vyskytují tři druhy poškození označené ve výkresové dokumentaci od 1 až 3.
