KONTROLNÍ ZPRÁVA VĚŽOVÉHO VODOJEMU VE MĚSTĚ POHOŘELICE

Věžový vodojem Hydroglobus č. 2 100m³/24/2, Město Pohořelice

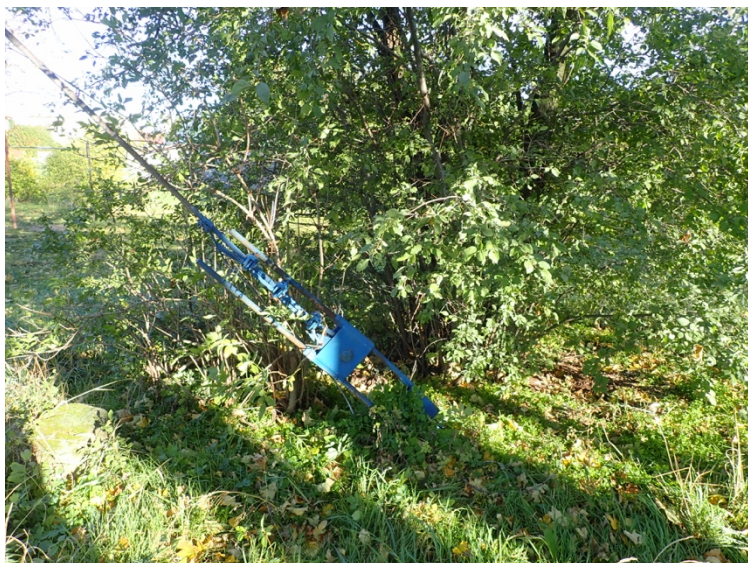
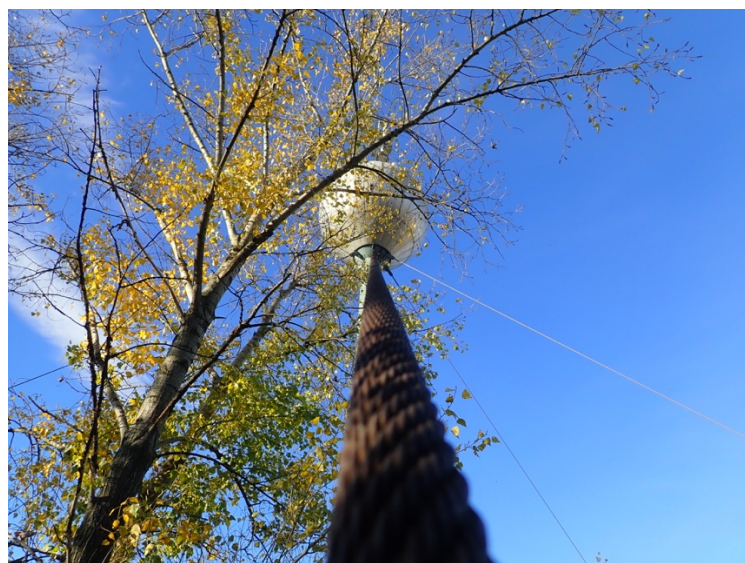
1. Kotevní lana

Kotevní lana nejsou v požadovaném stavu. V závitech lan není dostatečná vrstva konzervace a místy prostupuje rez. Lana jsou dopnutá a vodojem je ve svislosti. Doporučuji odstranit v blízkosti kotevních šponováků náletové dřeviny. Jejich kořenový systém narušuje betonovou patku do které je šponovák upevněn. Pro naši realizaci si sami poradíme co nám bude zavazet, tak dáme pryč.

Návrh opravy: Očištění, odrezivění a konzervace kotevních šponováků a lan.

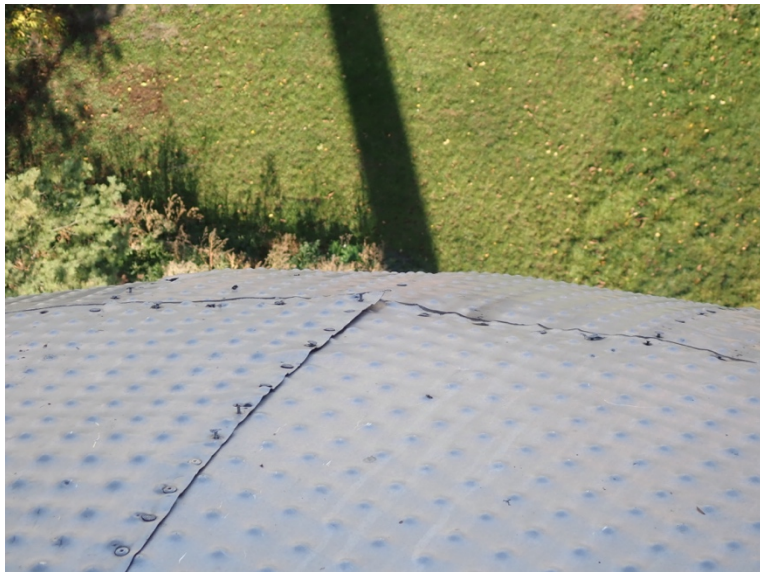
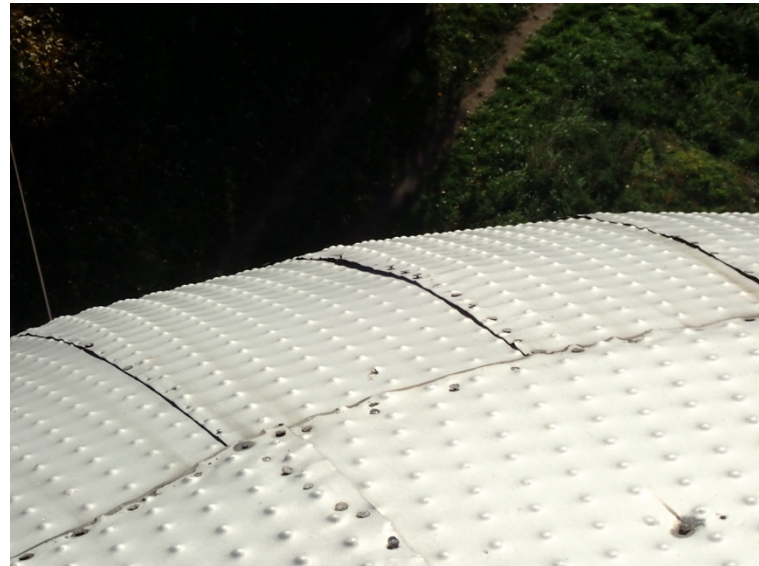
2. Hliníkový plášť

Hliníkový plášť nádrže není v soudržném stavu. Jednotlivé plechové segmenty jsou uvolněny, hřebíky jsou povytaženy a částečně i chybí. Srážková voda zatéká do výdřevy a izolace – způsobuje vyhnívání a povrchovou korozi nádrže. V případě uvolnění plechu v zástavbě hrozí těžký úraz.

Návrh opravy: Vystouplé původní hřebíky, které nelze zachytit, přiklepat po celé ploše opláštění. Více vystouplé odstranit, v místech zachovalé výdřevy nahradit novými. Tam kde je výdřeva již vyhnílá, spojit plechy Al trhacími nýty. (3,2x8mm, případně 4x10mm)

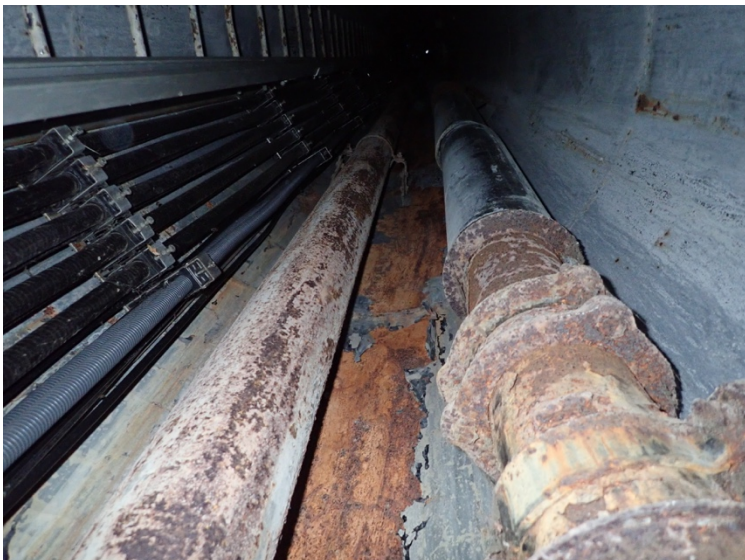
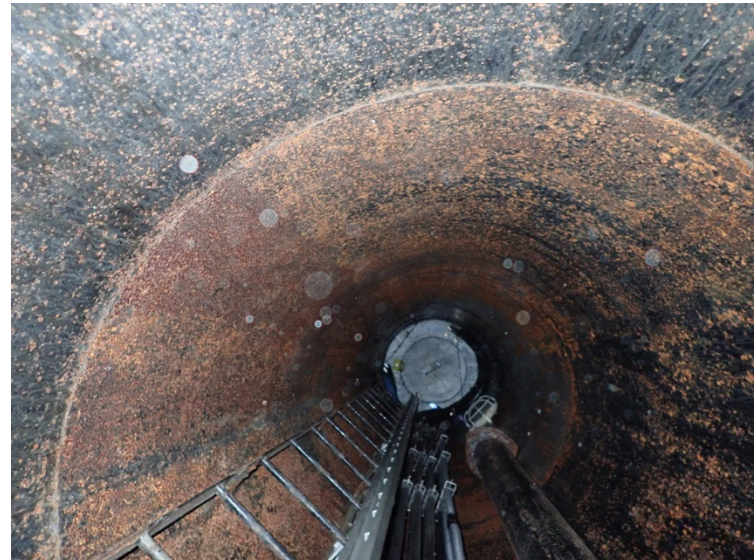
3. Vnitřní nátěr dřívku

V celém dřívku prostupuje koroze, která zatím neohrožuje statiku ocelové konstrukce. Nátěr naplánovat do budoucna.

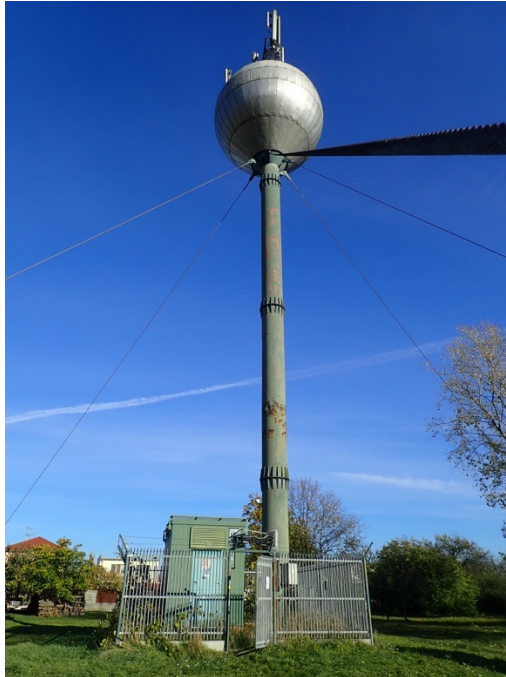
4. Vnější nátěr dřívku

Vnější nátěr je již strávený a ve vrchní polovině již prostupuje základní barva. Pod prostředkem je celý pás kde prostupuje koroze. Nátěr naplánovat do budoucna.

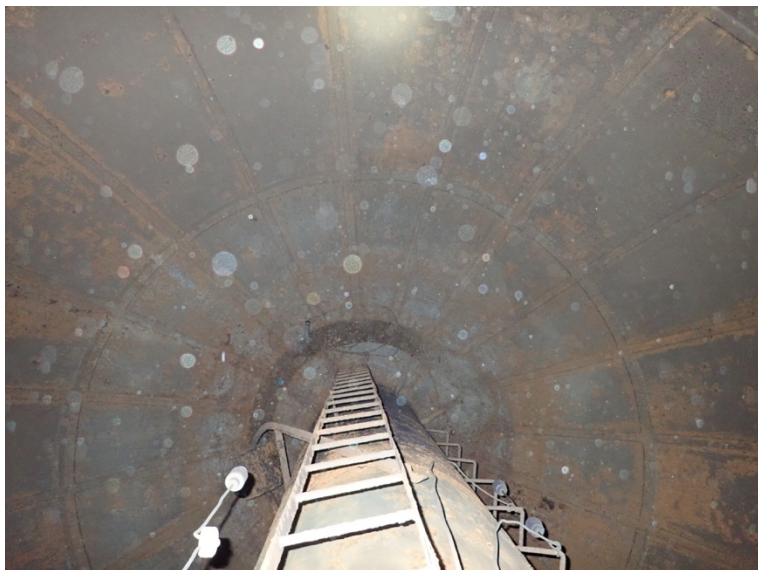
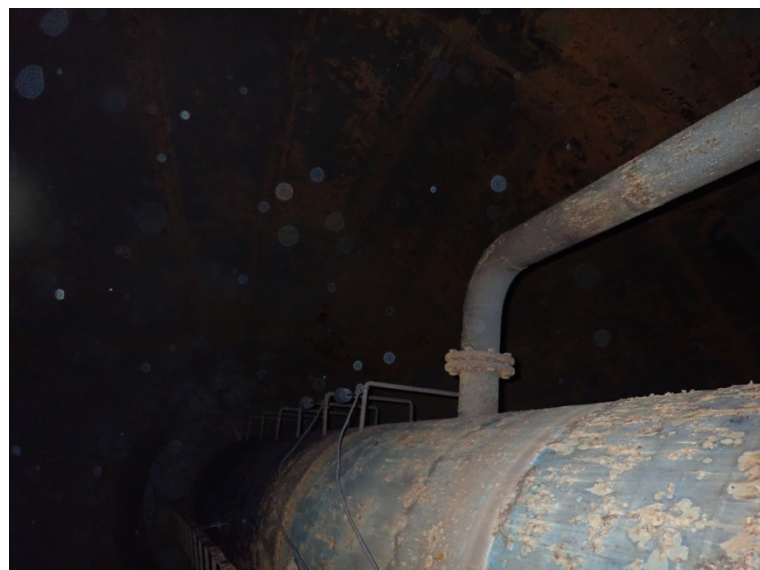
5. Akumulační nádrž

Vodojem se již nepoužívá jako vodárenské dílo, ale pouze jako stožár pro mobilního operátora. Tudíž nádrž je jen nosná. V nádrži není žádná masivní koroze.
