## REKAPITULACE ZMĚNOVÝCH LISTŮ

**Stavba:** MSB - Památník sklářství Kristiánov, rekonstrukce

# ZMĚNOVÝ LIST

**název ZL:** Změny stavební části (SO 01)

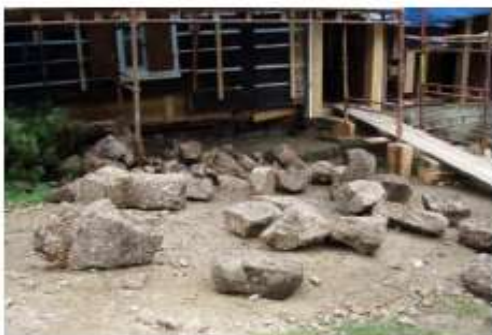
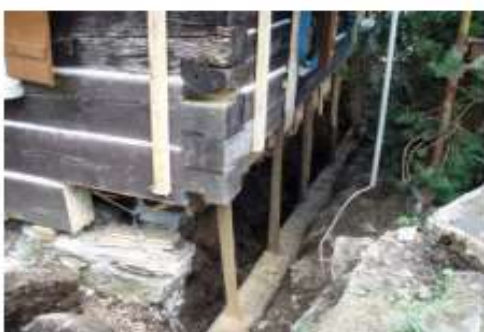
Ad b) sanace SZ rohu

b) sanace SZ rohu objektu (klasická nálezořová situace)

při kompletním rozkrytí a výměně spodních trámů roubení bylo zjištěno v SZ rohu špatné založení objektu, které způsobuje jeho klesání. Průzkumy, provedené před zpracováním PD, tyto skutečnosti neodhalily. Roh je nutno odkopat, vybetonovat a sokl doložit kamenem.

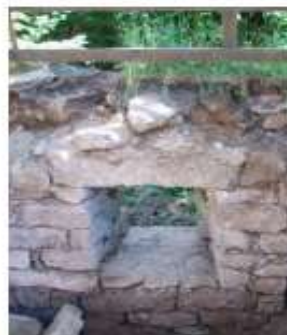
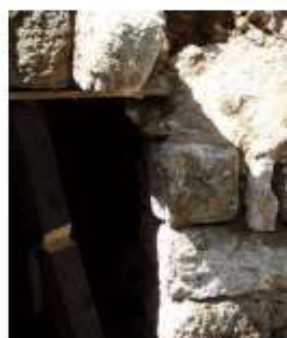
Ad a) sklep

a) Sklep 002 - sanace zdiva

v rámci demontáže střední části klenby byl odhalen naprosto nefunkční ocelový překlad u vstupu (paty) klenby, který neudržel opravovanou část pasu a zapříčinil kompletní sesuv klenby v přední části sklepení. Průzkum, provedený před zpracováním PD, tyto skutečnosti neodhalil. Klenba je záporně prohnutá a neplní svou statickou funkci! Bez kompletní rekonstrukce hrozí samovolné zřícení zbývající klenby, z uvedeného důvodu je nutné provést sanaci klenby a vytvořit betonový skelet (místo již zřícené části klenby). Opatření budou provedena na základě závazného požadavku orgánů státní památkové péče.

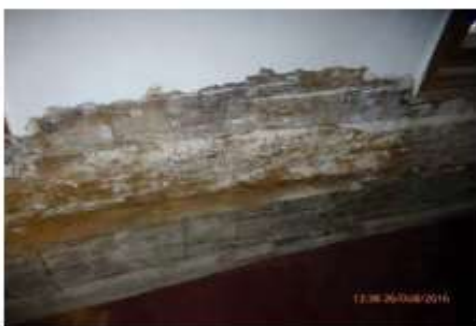
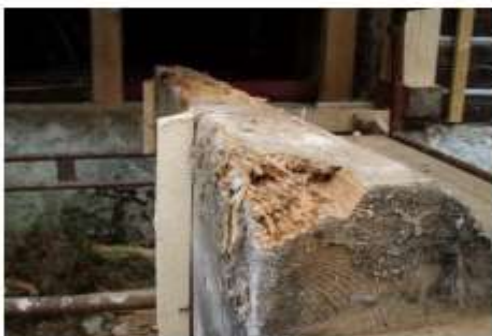
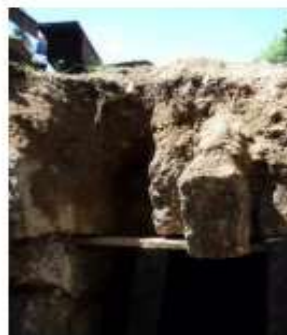
Ad c) poškození dřevěných prvků

c) změna rozsahu výměny dřevěných prvků (klasická nálezořová situace)

při výměnách roubení a demontáži podlah byl zjištěn skutečný stav okolních dřevěných prvků, ve kterých bylo nalezeno napadení dřevokazným hmyzem a dřevokaznými houbami. Rozsah poškození dřevěných konstrukcí nebylo původně možno odhalit provedeným průzkumem bez kompletního rozebrání konstrukcí. Napadené prvky je nutno vyměnit z důvodu ztráty funkčnosti a případných následných šíření dřevokazných hub a škůdců. Vzhledem k nutnému rozšířenému rozsahu výměn roubení dojde i k následnému navýšení oprav omítek a doplnění krycích lišt U 3 ks trámů na severní straně bylo odhaleno aktivní povrchové poškození dřevokazným hmyzem. Tyto trámy je nutno opravit na "zdravé jádro" a provést jejich chemické ošetření. V místnosti 101 ve střední části je dřevěný nosný trám částečně prasklý. Tento trám je nutné zpevnit a provést dřevěnou obložku okolo trámu, která bude plnit funkci ztužující příponky.

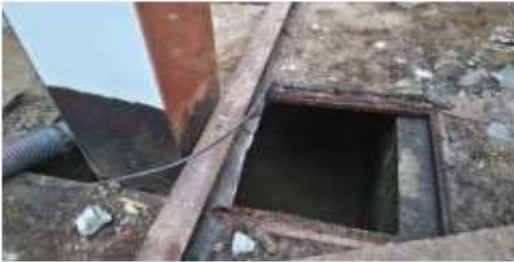
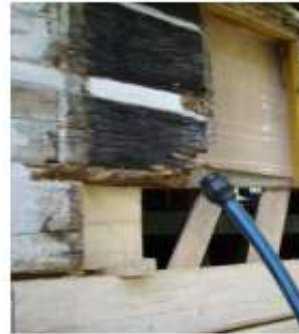
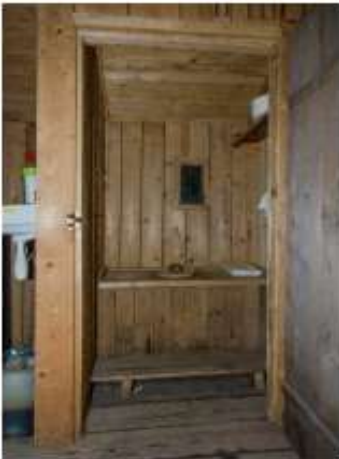
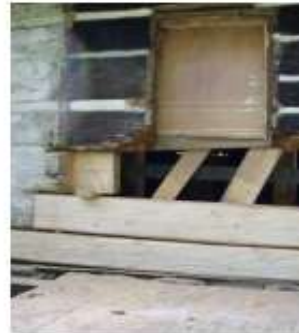
Ad d) odčerpání suchého záchodu

d) Odčerpání suchého klozetu

Odčerpání a ekologická likvidace obsahu původního suchého záchodu - dodatečný závazný požadavek CHKO Jizerské hory.

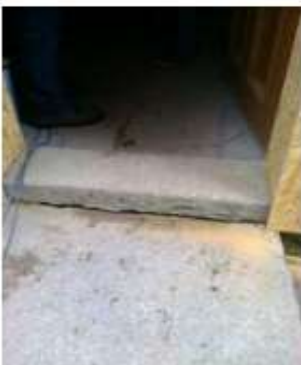
Ad e) výměna betonového prahu za kamenný

e) Výměna kamenného prahu

na základě dodatečného závazného požadavku orgánů státní památkové péče je nutné u vstupu do objektu vyměnit nepůvodní proslapaný práh za nový kamenný (tento požadavek nebyl orgány SPP uplatněn při zpracování PD).
