Evidenční list, návrh změny stavby / projektové dokumentace - je podkladem pro změnu ceny díla dle smlouvy o dílo č. 8500008148 ZMĚNOVÝ LIST č. 031

Stavební akce:	<b>"Napojení severního Rokycanska na dálnici D5, I. etapa"</b> č.projektu: CZ.06.03.01/00/22_022/0002370
----------------	---

<b>Dotčená část stavby:</b>	SO101.3 Hlavní trasa - km 2,000 - km 2,900		
<b>Název / označení změny:</b>	Změna úpravy podloží násypů		
<b>Podklad pro změnu:</b>	Skutečný stav na stavbě		
<b>Návrh pro změnu podal:</b>	Zhotovitel	<b>Dne:</b>	15.07.2024
<b>Zdůvodnění a popis změny:</b> V úsek km 2,520 - 2,950 byla dle projektové dokumentace provedena úprava podloží pojivy dle schválené receptury na úpravu zemin. Při provádění navazujících prací vykazoval povrch progresivní plastické deformace. Z materiálu byly odebrány vzorky a laboratorně posouzeny s nevyhovujícím výsledkem. Bylo provedeno sanační opatření uložení vrstvy kameniva fr. 0-250 se zatlačením do podloží v tl. 300 mm. Funkčnost opatření byla ověřena zkušebním polem s vyhovujícími výsledky laboratorních zkoušek. Na základě této zkušenosti bylo v navazujících úsecích stavby (podloží násypu) provedeno místní šetření s posouzením stavu zastiže

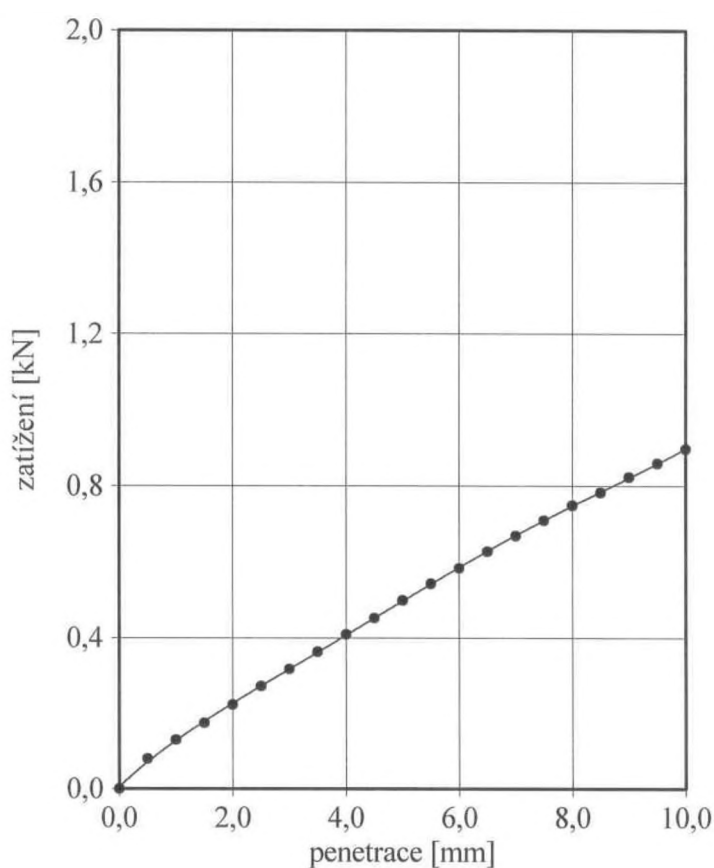
Hodnota poměru únosnosti CBR/IBI = 2,5 [%]  
při objemové hmotnosti sušiny = 1560,1 [kg.m<sup>-3</sup>]  
a zkušební vlhkosti = 24,9 [%]

**Stavební práce:** Po dokončení mísení směsi zeminy s pojivem, vyrovnání povrchu a následném zhutnění, vykazoval povrch vizuálně dosažení parametrů požadovaných na podloží násypu dle ČSN 73 6133 a projektové dokumentace. Při provádění navazujících prací (tj. ukládání 1. vrstvy násypu) však povrch místy vykazoval plastické deformace, které měly v čase plošný progresivní charakter. Z materiálu byly tedy odebrány vzorky a laboratorně stanovena hodnota IBI s výsledky: km 2,740 = 2,5% (protokol č. 006-24Z) a km 2,900 = 4,5% (protokol č. 008-24Z).

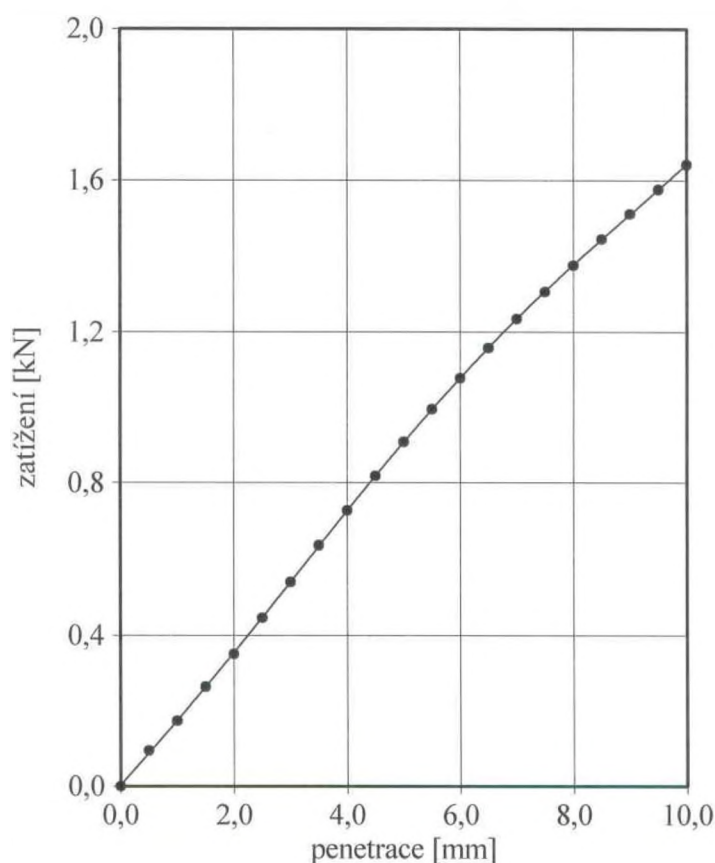
Hodnota poměru únosnosti CBR/IBI = 4,5 [%]  
 při objemové hmotnosti sušiny = 1726,5 [kg.m<sup>-3</sup>]  
 a zkušební vlhkosti = 18,7 [%]
