Evidenční list, návrh změny stavby / projektové dokumentace - je podkladem pro změnu ceny díla dle smlouvy o dílo č. 8500008148 ZMĚNOVÝ LIST č. 032

| Stavební akce: | <b>"Nápojení severního Rokycanska na dálnici D5, I. etapa"</b><br>č.projektu: CZ.06.03.01/00/22_022/0002370 |

| <b>Dotčená část stavby:</b> | SO101.4 Hlavní trasa - km 2,900 - km 4,090 | | |
| <b>Název / označení změny:</b> | Změna úpravy podloží násypů | | |

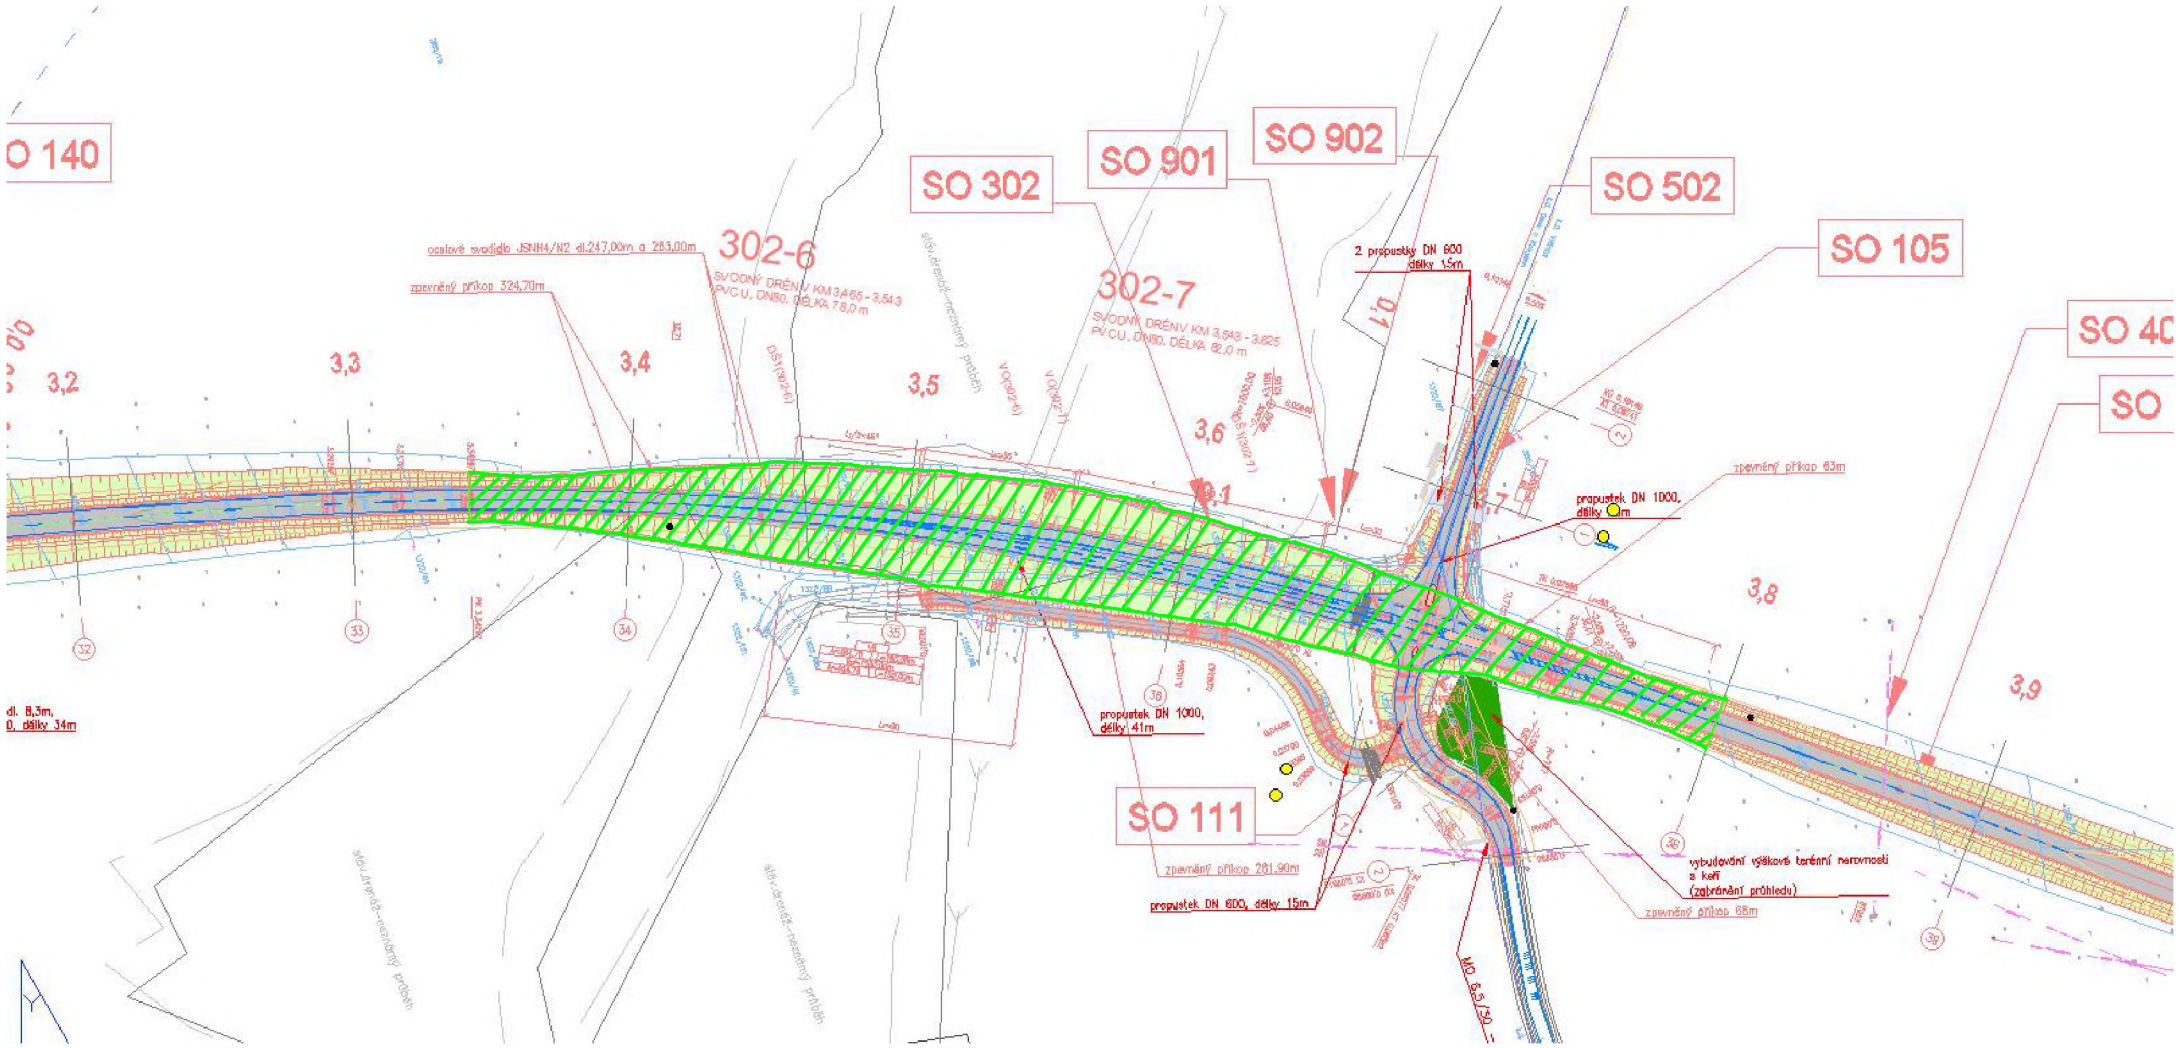
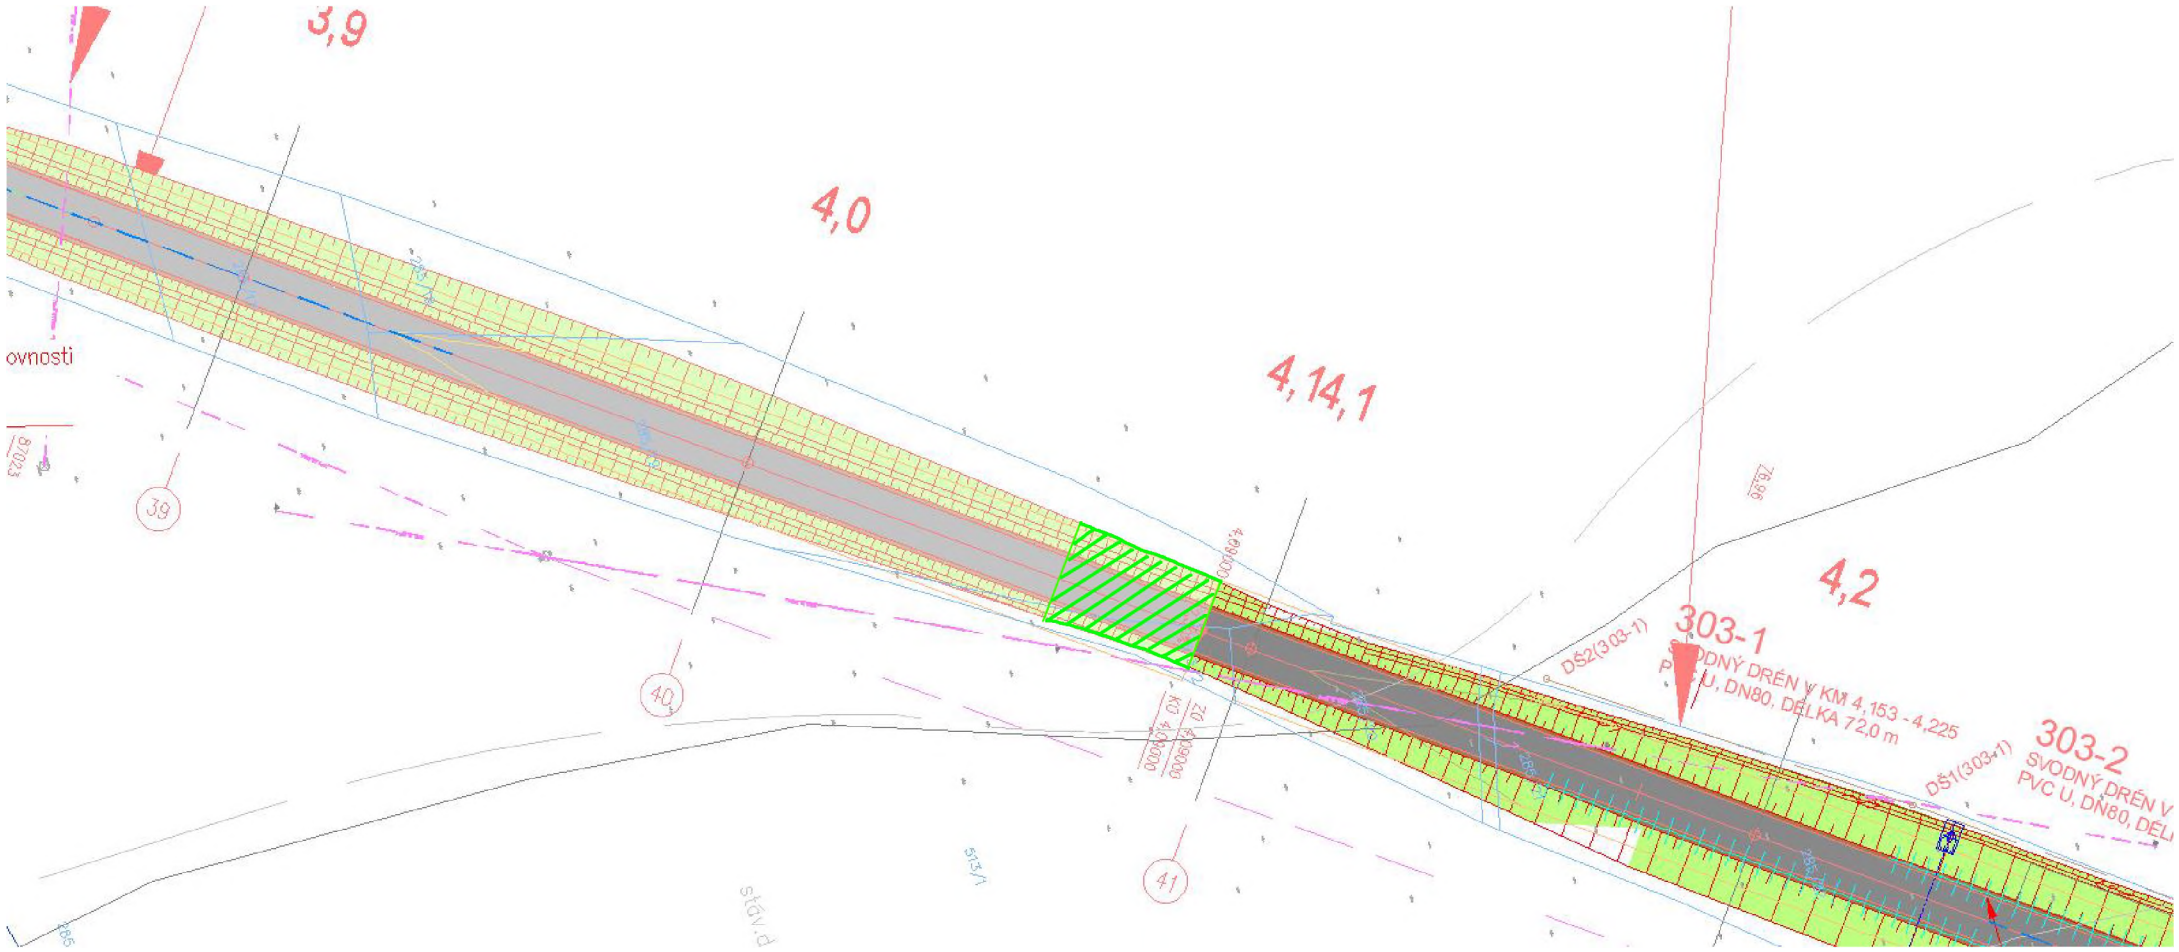
## Sanace podloží

| <b>Zdůvodnění a popis změny:</b> | <p>Změna původně navržené úpravy podloží pojivy na úseku km 3,340 - 3,800 a 4,070 - 4,090 vyvolaná předchozí zkušeností z úseku km 2,520 - 2,950. V úsek km 2,520 - 2,950 byla dle projektové dokumentace provedena úprava podloží pojivy dle schválené receptury na úpravu zemin. Při provádění navazujících prací vykazoval povrch progresivní plastické deformace. Z materiálu byly odebrány vzorky a laboratorně posouzeny s nevyhovujícím výsledkem. Bylo provedeno sanační opatření uložení vrstvy kameniva fr. 0-250 se zatlačením do podloží v tl. 300 mm. Funkčnost opatření byla ověřena zkušebním polem s vyhovujícími výsledky laboratorních zkoušek.</p> <p>Na základě této zkušenosti bylo v navazujících úsecích stavby (podloží násypu) provedeno místní šetření s posouzením stavu zastižených zemin. Po laboratorním vyhodnocení bylo rozhodnuto o opakování výše uvedeného řešení bez provedení úpravy zemin pojivy. Funkčnost řešení byla v daném úseku potvrzena zkušebním polem s vyhovujícími výsledky laboratorních zkoušek.</p> <p><b>Změna se týká položek:</b> viz příložený rozpočet</p> | | |

Bylo provedeno místní šetření a posouzení stavu podloží násypu v km cca 3,340 – 3,800. V uvedeném úseku se vyskytují deluviofluviální jemnozrnné zeminy charakteru jílu se střední plasticitou (F6 CI), tuhé až měkké konzistence. Povrch podloží násypu vykazoval při hutnění plastické deformace.

V uvedených podmínkách navrhujeme provést uložení sanační vrstvy kameniva např. frakce 0/250 mm (s nižším podílem jemnozrnných součástí), v tloušťce 0,5 m, s jejím částečným zatlačením do podloží, bez vložení separační geotextilie na podloží.
