## **Dodatek č. 3**

**"Snížení energetické náročnosti budovy školy v ulici Zámecká a oprava havarijního stavu střechy - Střední škola hospodářská a lesnická, Frýdlant, Bělíkova 1387, p.o."**

## **E X P E R T N Í** **P O S U D E K**

stanovení aktuálního jakostního stavu vodorovné kce posledního NP

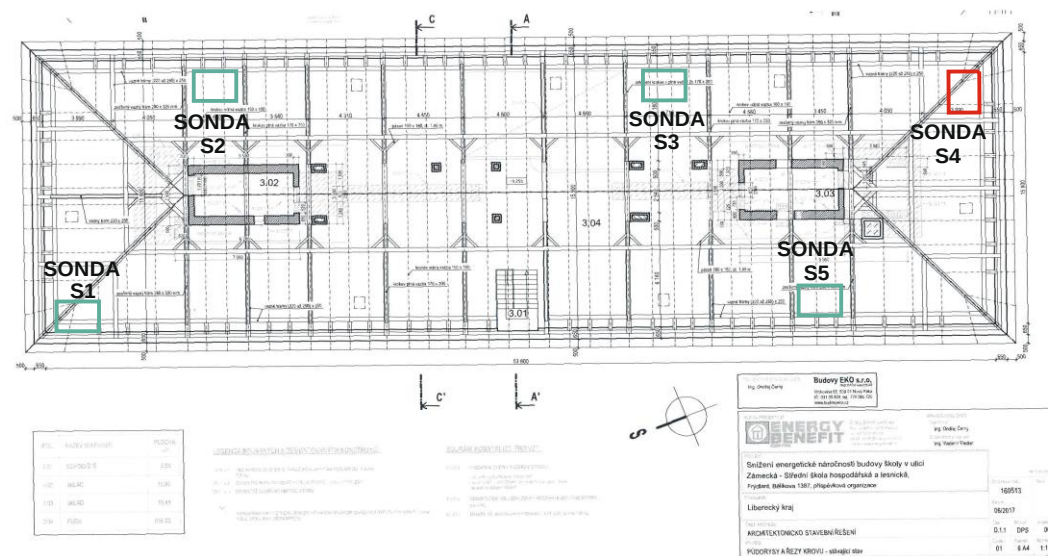
## ZÁMECKÁ 4003, FRÝDLANT SCHEMATICKÉ ROZMÍSTĚNÍ SOND VODOROVNÁ KCE POSLEDNÍ NP

*(viz. Schématické vyznačené sond na str.č. 9)*

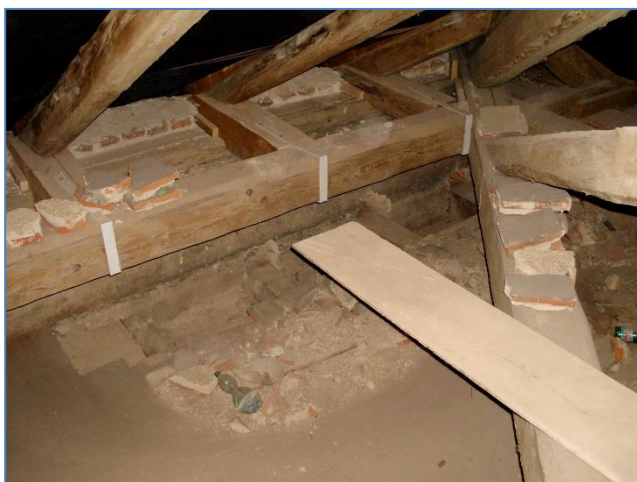
*Obr.č.1: celkový pohled na sondu **S1***

Mykologický průzkum jakostních vlastností v sondách zpřístupněných zhlaví a uložení stropních trámů (ST) předmětné vodorovné konstrukce **neprokázal žádné známky biotického poškození v sondách S1, S2, S3 a S5.**

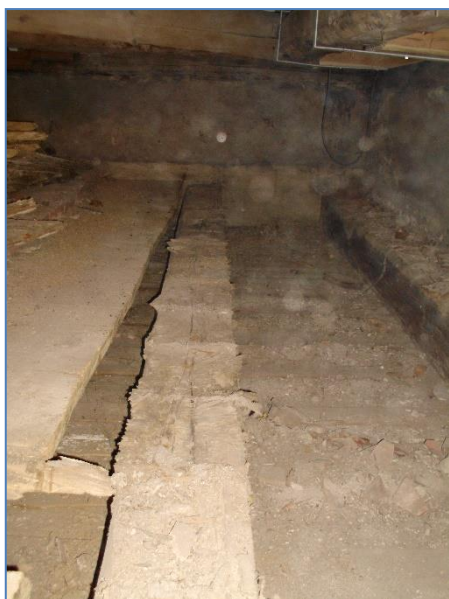
Obr.č.5: celkový pohled na sondu **S4**

prvek, respektive jeho část, je hloubkově bioticky poškozen, **více než 1/3 plochy průřezu.**

Vzhledem ke zjištěným okolnostem doporučuji provést předběžnou preventivní sanaci poškozeného místa likvidačním přípravkem **LIFNOFIX SUPER** (*nenahrazovat tento doporučený přípravek ničím jiným!*). Destruované záklopové fošny odstranit ze stavby. Výměna poškozených ST. Mechanická a chemická sanace dř. kčí a zděných kčí min. 1,5 bm od posledního zjištění výskytu dřevomorky domácí.

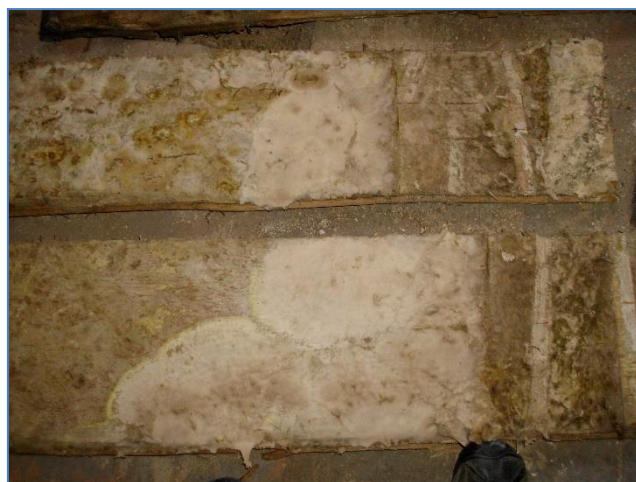
Obr.č.6 : mycelium dřevomorky domácí na rubové straně záklopových fošen

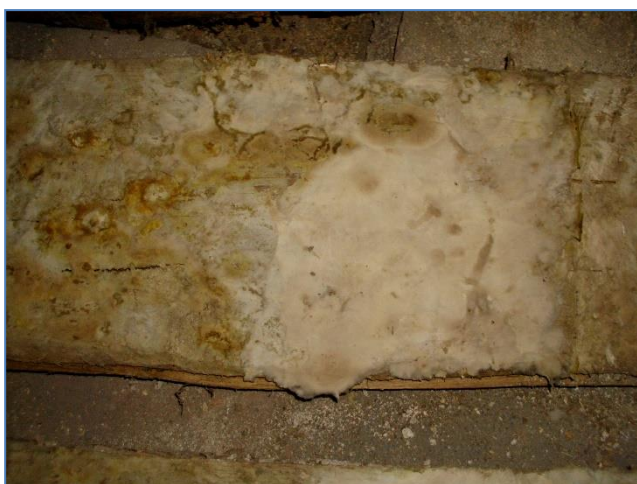
**ODBĚR VZORKU VZ1**

Obr.č.7: detail aktivního mycelia dřevomorky domácí
