Dopravní terminál v Jaroměři

Změnový list č.: 2

Vícepráce a méněpráce dle požadavku investora k 22.5.2019

VĚC: Posouzení materiálu v podloží a doporučení sanačních opatření - II**Akce: Dopravní terminál v Jaroměři**

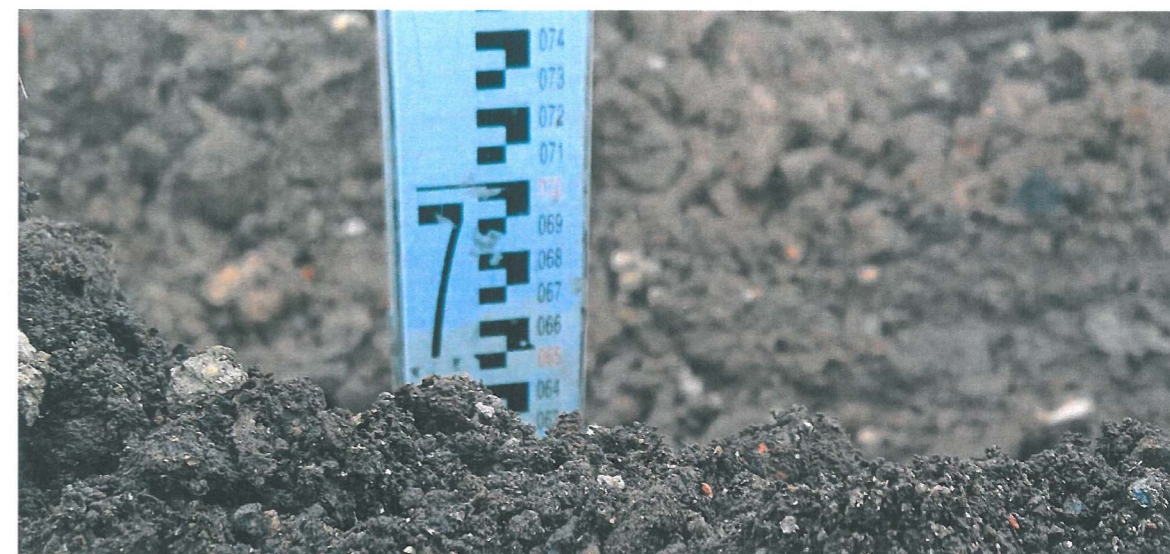
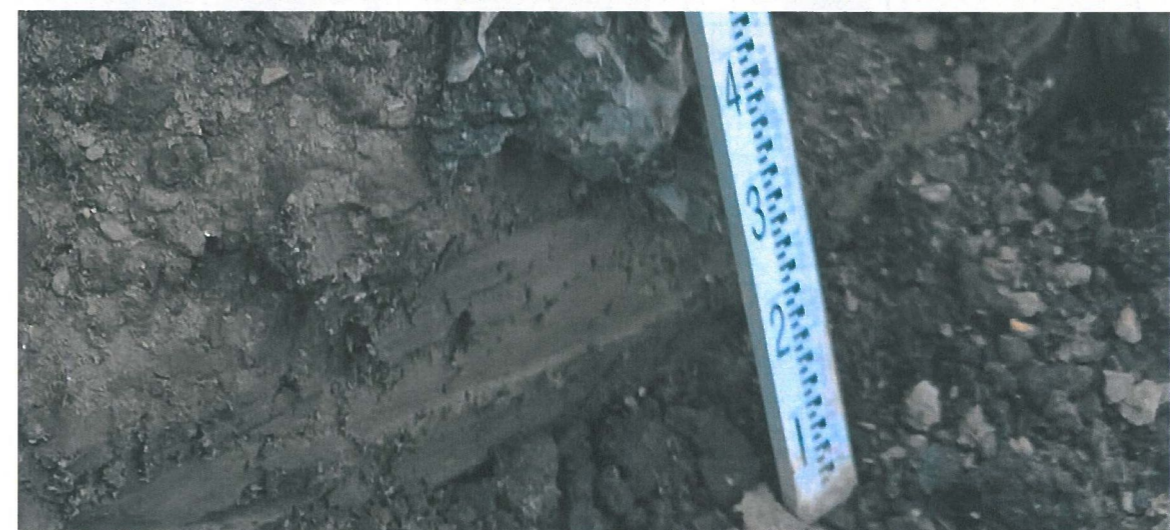
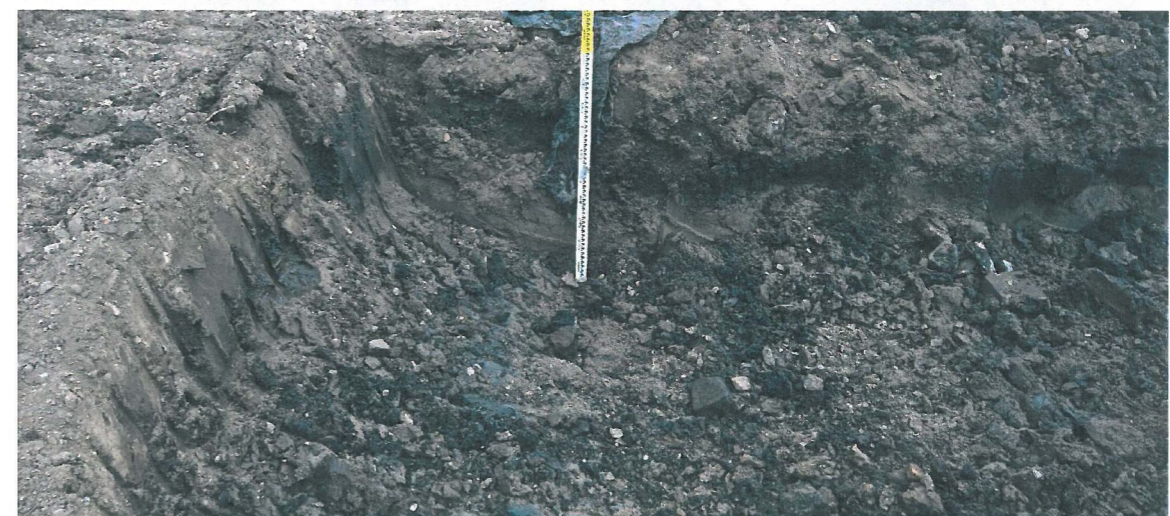
FOTODOKUMENTACE:

V severovýchodní části staveniště se potvrdil výskyt nevhodného a neúnosného podloží, kde i po prohloubení - odkopu na úroveň -0,50m byly zastiženy různorodé navážky, vč. pozůstatků odpadů a zemin špatných geotechnických parametrů. Převládají jíly se střední až s vysokou plasticitou, ojediněle jíly písčité, rozbředlý, nasycený mělce infiltrovanou vodou. V této části se původně předpokládala sanace podloží do hl. 0,50 m pod úroveň paraplaně. S ohledem na lokálně zastižená místa, dle provedených sond, kde se vyskytuje zcela neúnosné podloží, doporučujeme prohloubení výměny materiálu v mocnosti 0,50 m – 0,80 m od stávající úrovně skřívky, dle zastiženého podloží. Rozsah výměny viz situace stavby (sondy KS1 a KS2,) a sondy v prostoru KS3-KS6-KS9 dle posouzení ze dne 9.4.2019. Tento vytěžený materiál doporučujeme nahradit hrubozrnným materiálem, drceným kamenivem frakce 63/125 mm.

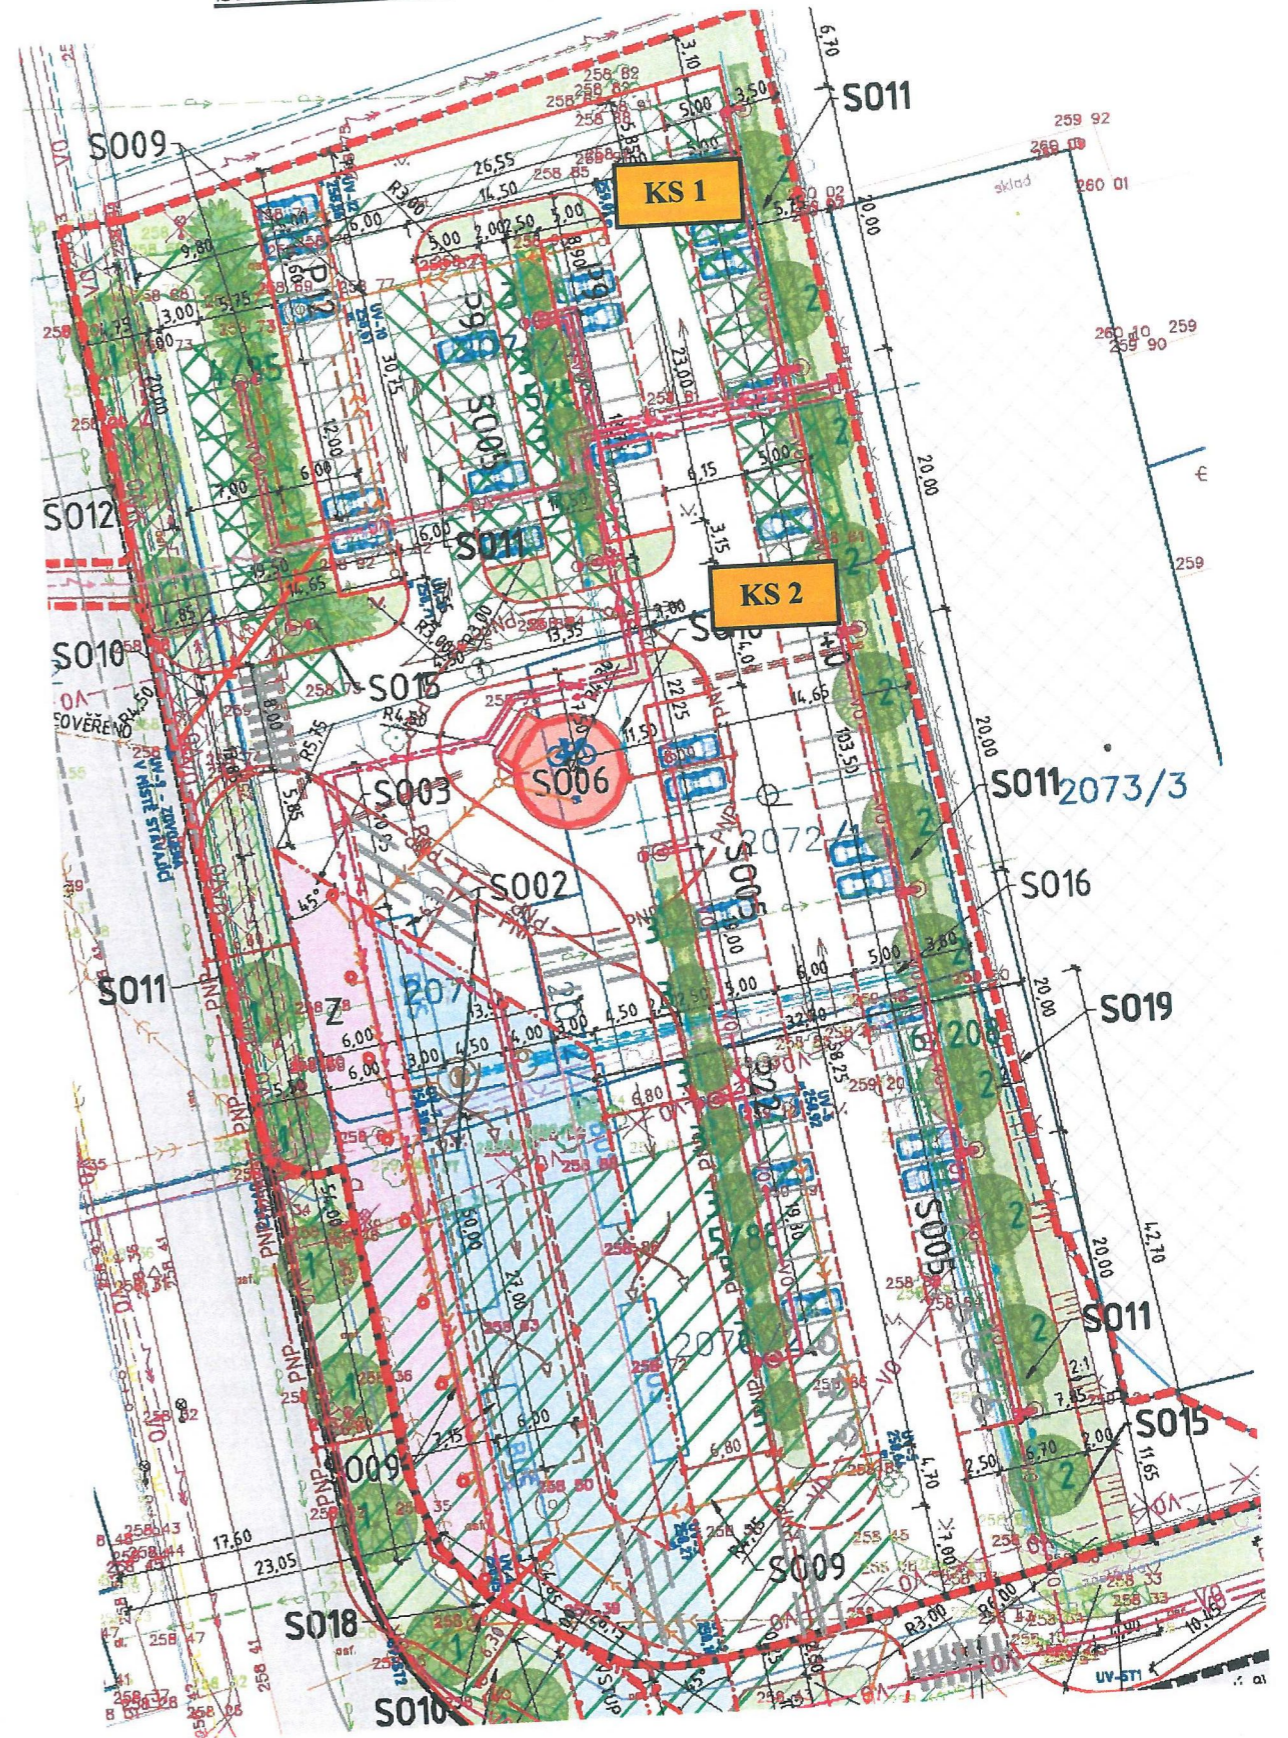
Situace realizovaných sond do podloží (22.5.2019):

Na základě terénní pochůzky po stavbě za účasti zástupců zhotovitele byla dne 22.5.2019 posouzena realizace výměny materiálu – sanace a odtěžení -0,50 m pod úroveň paraplaně (tedy -0,80m pod zemní pláň). Toto posouzení je dodatkem - doplněním již vydaného písemného vyjádření č. 34/19/OH ze dne 9.4.2019, kde jsme zhodnotili podloží a doporučili sanační opatření v podloží komunikací a parkovacích stání v prostoru budoucího DT v Jaroměři.
